INFORME DE INSPECCIÓN TÉCNICA
SAPB N°-104-2023Proyecto “COLINAS DEL VIENTO ETAPA II GLOBO A”
Categoría I

Proyecto: COLINAS DEL VIENTO ETAPA II GLOBO A

INFORME TÉCNICO N° 180-2023

MOTIVO DE LA INSPECCIÓN:	Inspección en conjunto para Evaluación de Estudio de Impacto Ambiental.
PROYECTO:	COLINAS DEL VIENTO ETAPA II GLOBO A
PROMOTOR:	MAC INSTRUMENTS INDUSTRY INC..
FECHA DE INSPECCIÓN:	5 de junio de 2023
UBICACIÓN:	Corregimiento de Playa Leona, distrito de La Chorrera, provincia de Panamá Oeste.
FECHA DE ELABORACIÓN DEL INFORME:	7 de junio de 2023.
PARTICIPANTES:	Lady Palacios, Jean Carlos Peñaloza, Hilario Rodríguez, Germán Jaén, Johana Castillo, Leidis Reyes, Gerald Aizprúa – Por el Ministerio de Ambiente. Ing. Joshua Dornbush – Por la Empresa Promotora.

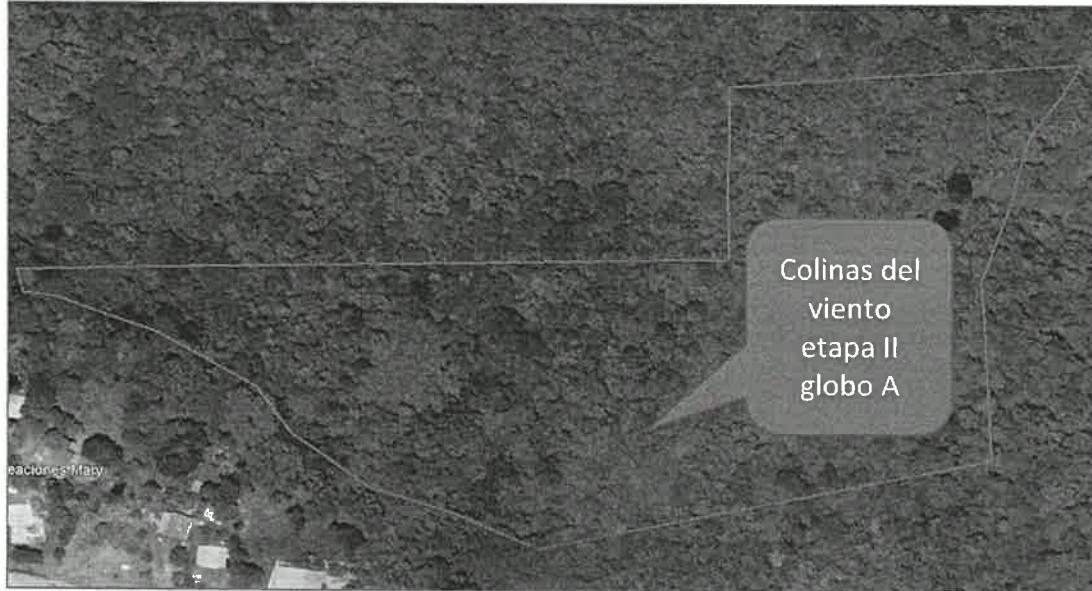
Se realiza el recorrido para observar de cerca la composición biológica del terreno a utilizar donde se puede ver que el mismo tiene una composición biológica conformada por bosque secundario en transición a bosque maduro.

Vista del área a impactar
