**FORMATO ELA-FEA-007
INFORME TÉCNICO DE INSPECCIÓN AL SITIO DE DESARROLLO DEL PROYECTO**

Proyecto:	“DISEÑO, DESARROLLO DE PLANOS Y CONSTRUCCIÓN DEL ATRACADERO TECHADO, ACERAS TECHADAS, MURO Y DEPÓSITO PARA LA PERSONERÍA MUNICIPAL DE BOCAS DEL TORO”		
Categoría:	I		
Promotor:	PROCURADURÍA GENERAL DE LA NACION.		
Representante Legal:	Javier Enrique Caraballo Salazar.		
Memorando:	MEMORANDO-DEELA-0623-1209-2024.		
Ubicación:	Corregimiento, Distrito, Provincia de Bocas del Toro. Coordenadas: UTM 363894.09 m E 1032713.11 m N		
Expediente No.:	IF-025B-24.		
Fecha de la inspección:	Miércoles, 18 de septiembre de 2024.		
Fecha del Informe:	Jueves, 26 de septiembre de 2024.		
Participantes:	Nombre	Cargo	Institución
	Génesis Montenegro	Evaluadora Técnica	MIAMBIENTE-Bocas del Toro

Informe Técnico de Inspección de Campo del proyecto “DISEÑO, DESARROLLO DE PLANOS Y CONSTRUCCIÓN DEL ATRACADERO TECHADO, ACERAS TECHADAS, MURO Y DEPÓSITO PARA LA PERSONERÍA MUNICIPAL DE BOCAS DEL TORO”.
Fecha de la Inspección: Miércoles, 18 de septiembre de 2024.

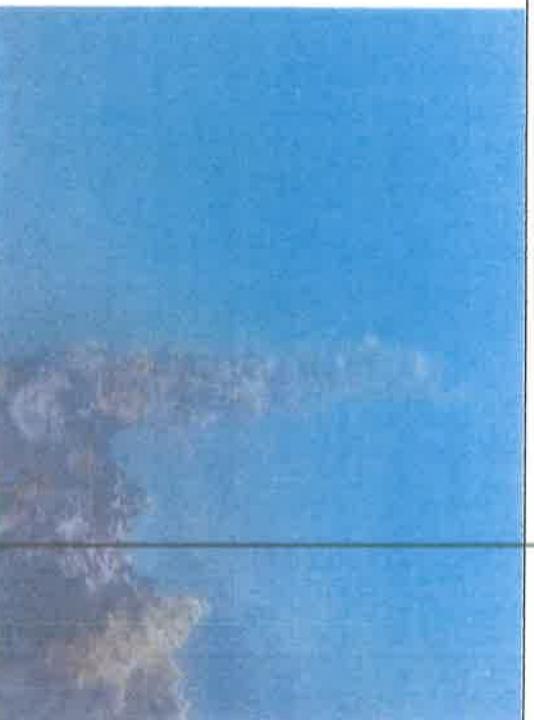
Con respecto a la Fauna marina, se observaron alevines sin identificar, también se identificó adheridos a los antiguos pilotes restos de univalvos y bivalvos de la clase molusca. No se observaron ecosistemas frágiles como arrecifes de coral ni pastos marinos y tampoco se observó Flora marina alguna en el área del Proyecto.

Figura 1: Univalvos y bivalvos de la clase molusca adheridos a los antiguos pilotes.
Coordenada UTM (WGS-84) 363895.65 m E, 1032709.61 m N.
