ESTUDIO DE IMPACTO AMBIENTAL

PROYECTO:
GALPONES PARA GALLINAS PONEDORAS DE PASTOREO

PROMOTOR:
AVICOLA LA MADRUGADA, S.A.

Ubicado en el Corregimiento de Cuesta de Piedra, Distrito de Tierras Altas, Provincia de Chiriquí.

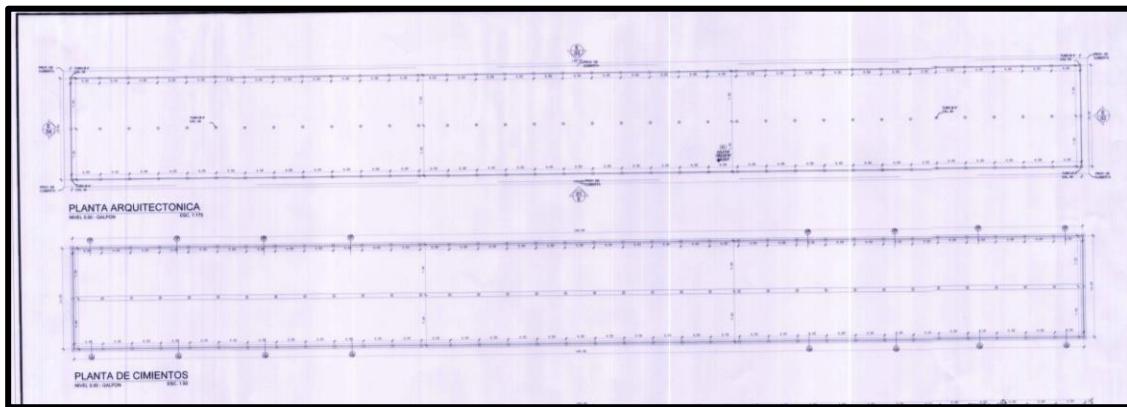
Figura 1 Planta Arquitectónica del proyecto.

A continuación, se describe la distribución del área de construcción del proyecto **GALPONES PARA GALLINAS PONEDORAS DE PASTOREO:**

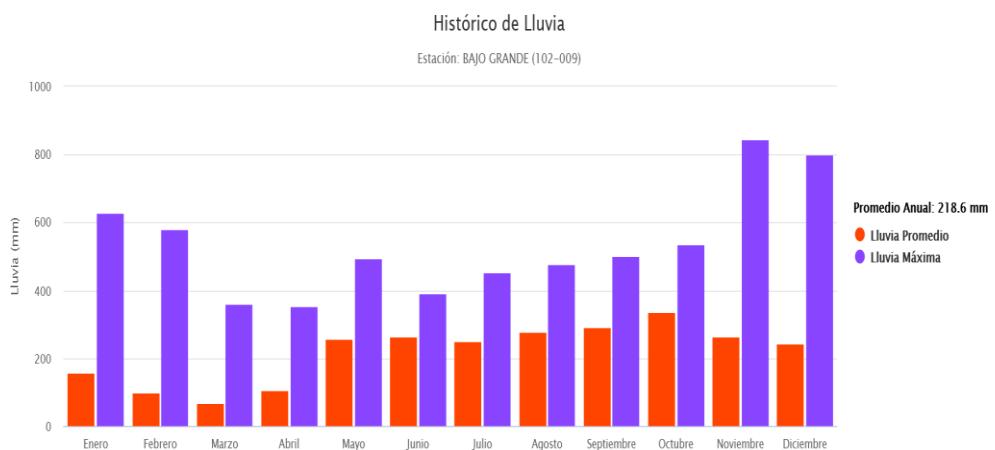
Gráfica N°1. Datos históricos de precipitación, con un promedio anual de 218.6 mm

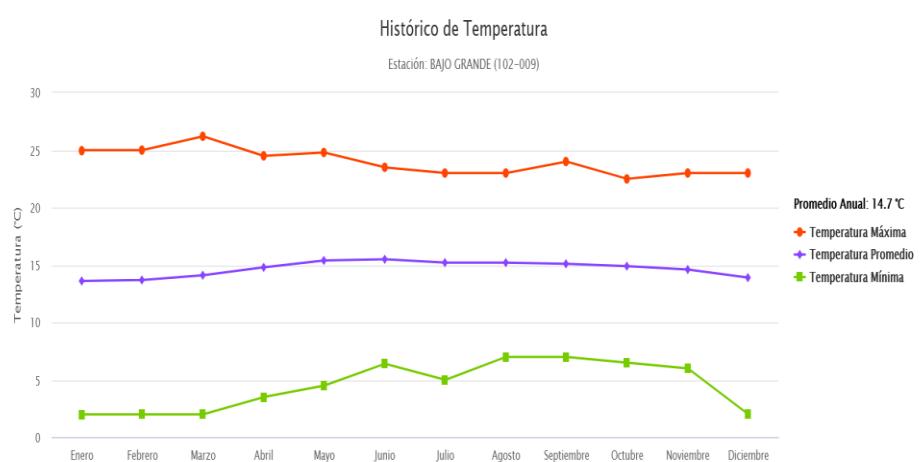
Gráfica N°2. Datos históricos de temperatura, con un promedio anual de 14.7°C.

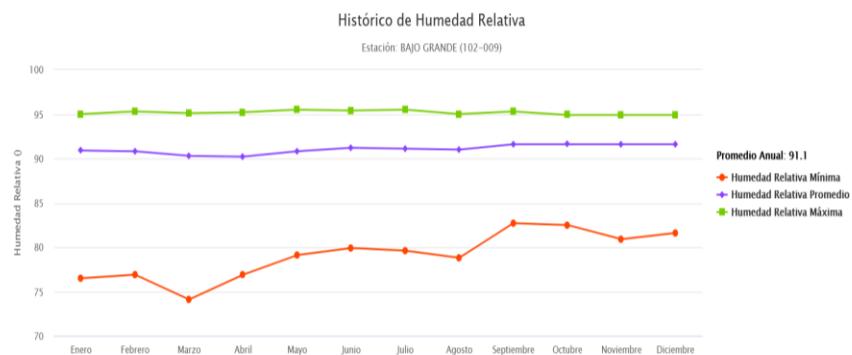
Gráfica N°3. Datos históricos de humedad relativa, con un promedio anual de 91.1

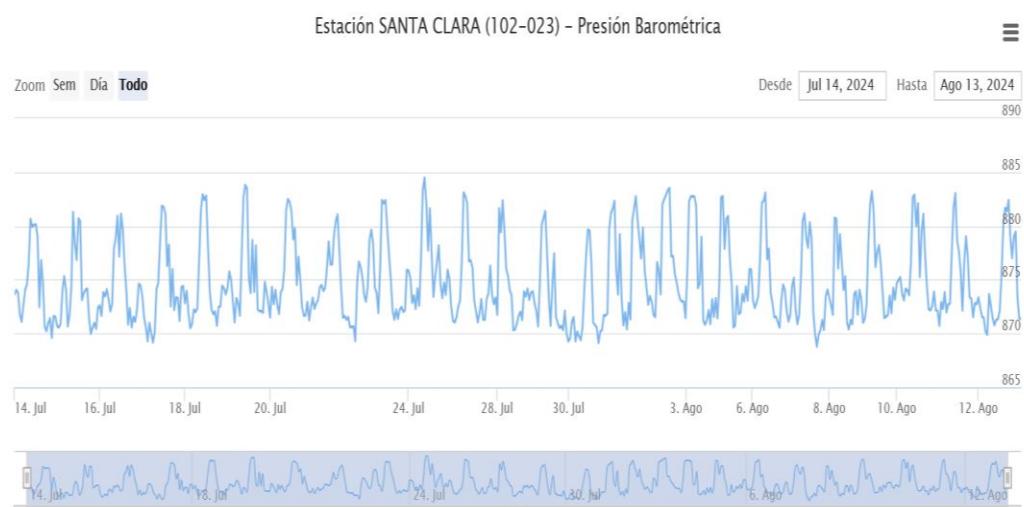
Gráfica N°4. Datos mensuales (agosto 2024) de presión atmosférica (a nivel de estación) con promedio de 871.3 mbar

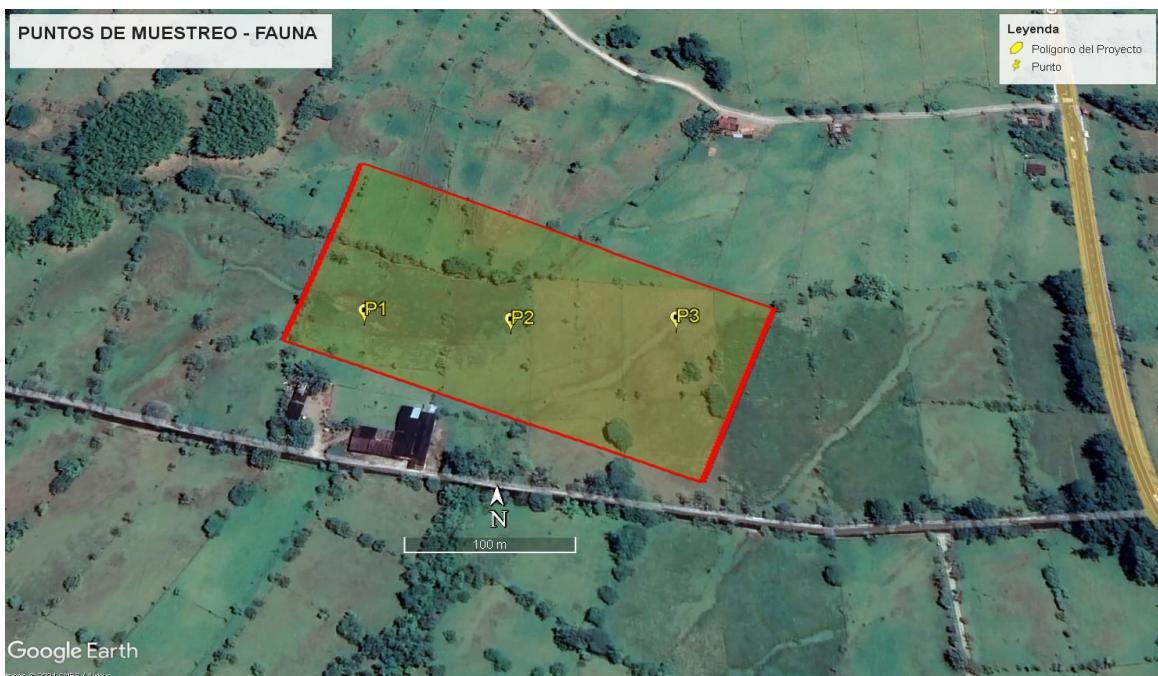
Figura 2 Ubicación de puntos de muestreo de fauna dentro del polígono del proyecto.

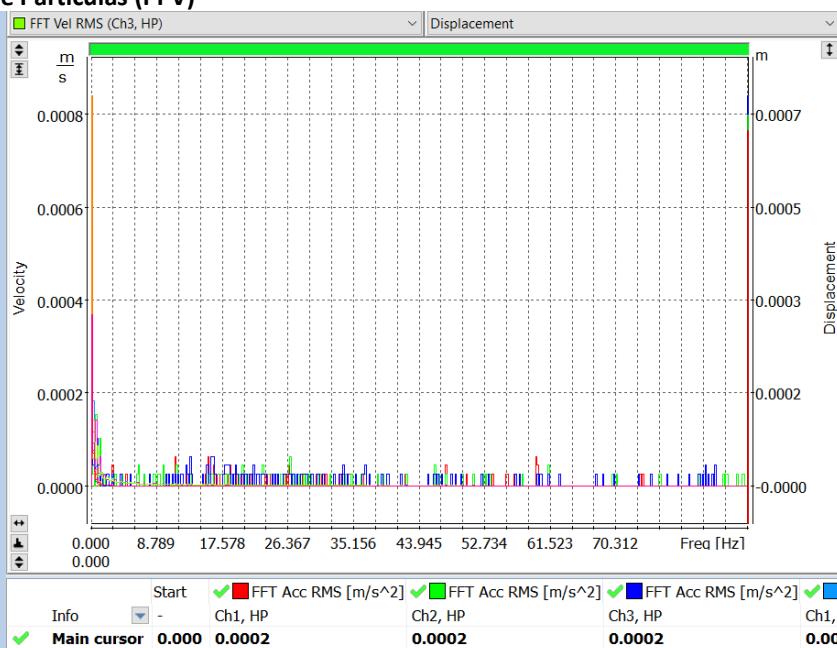
Velocidad Pico de Partículas (PPV)

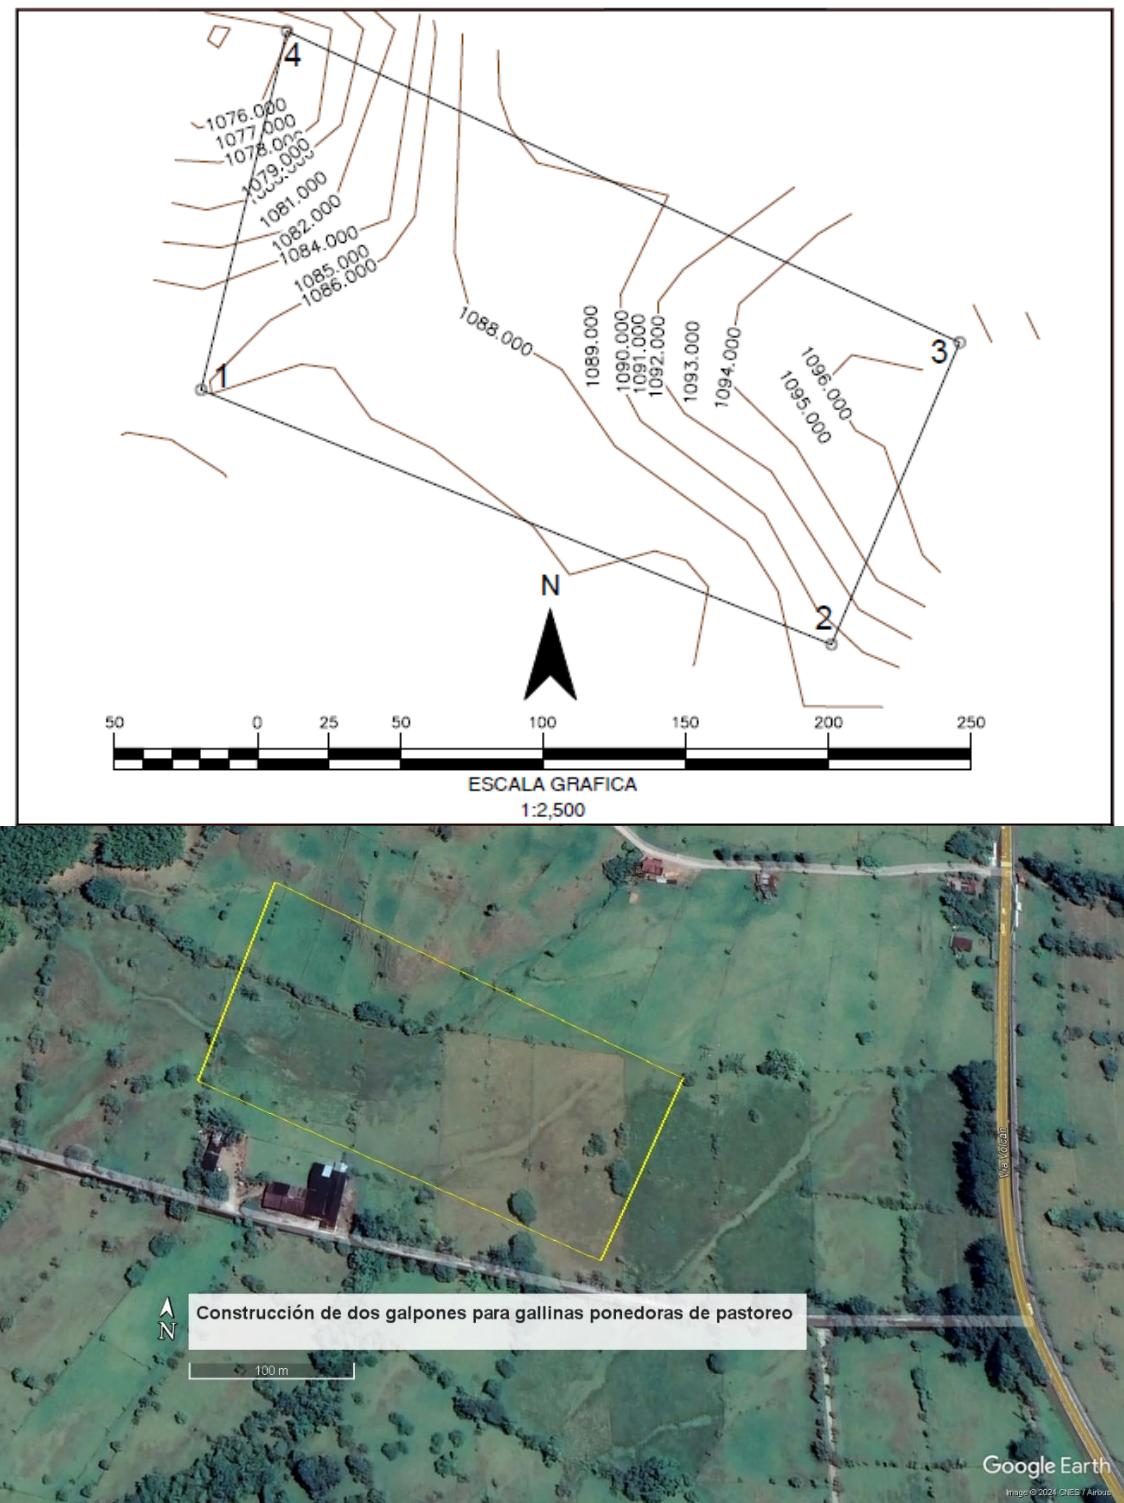
Figura 2.- Plano topográfico del proyecto e imagen satelital del predio.

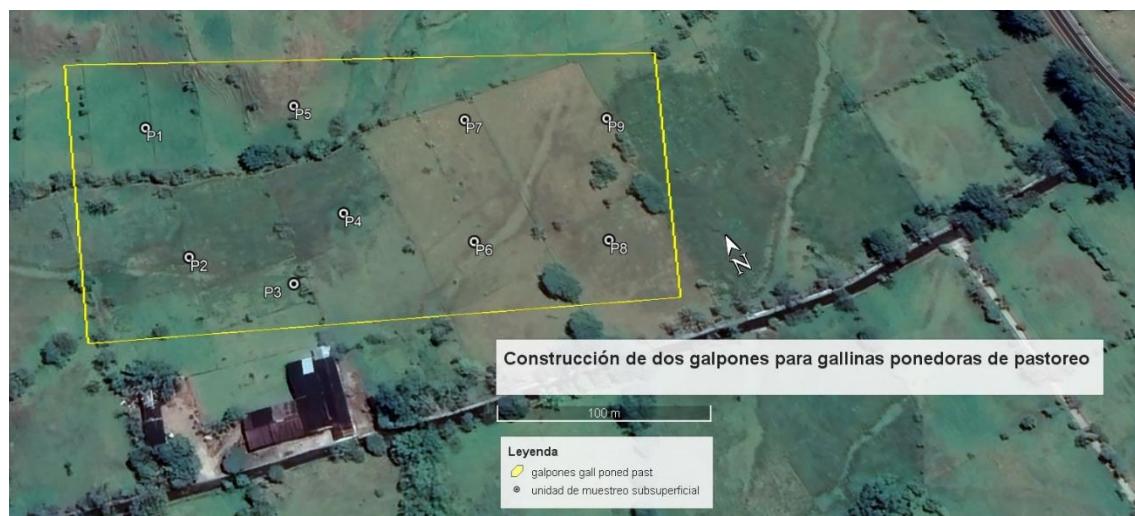
Figura 5.- Ubicación de las unidades de muestreo subsuperficial.

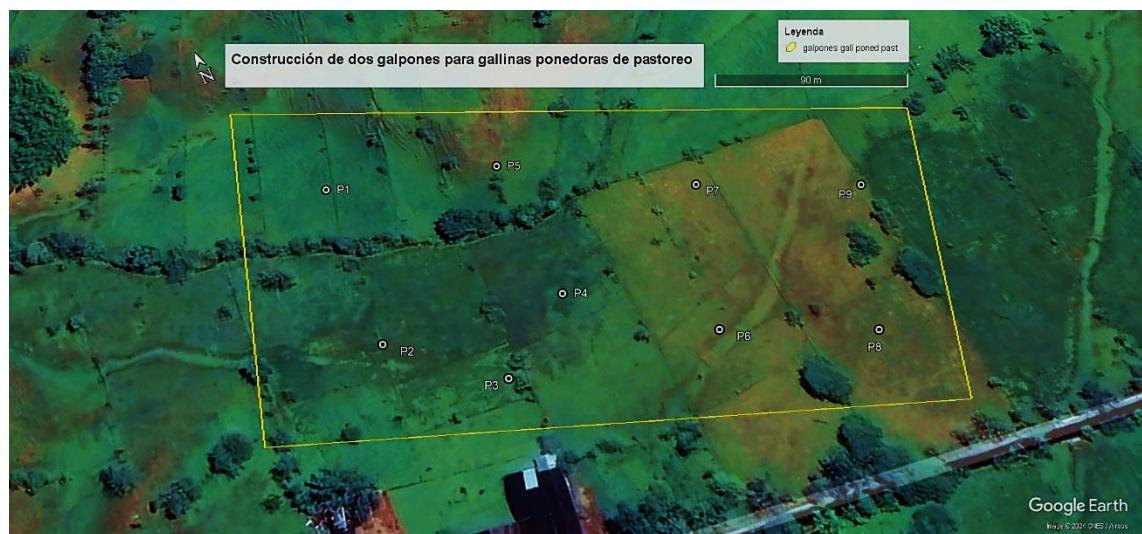
Figura 6.- Distribución de los sondeos realizados.

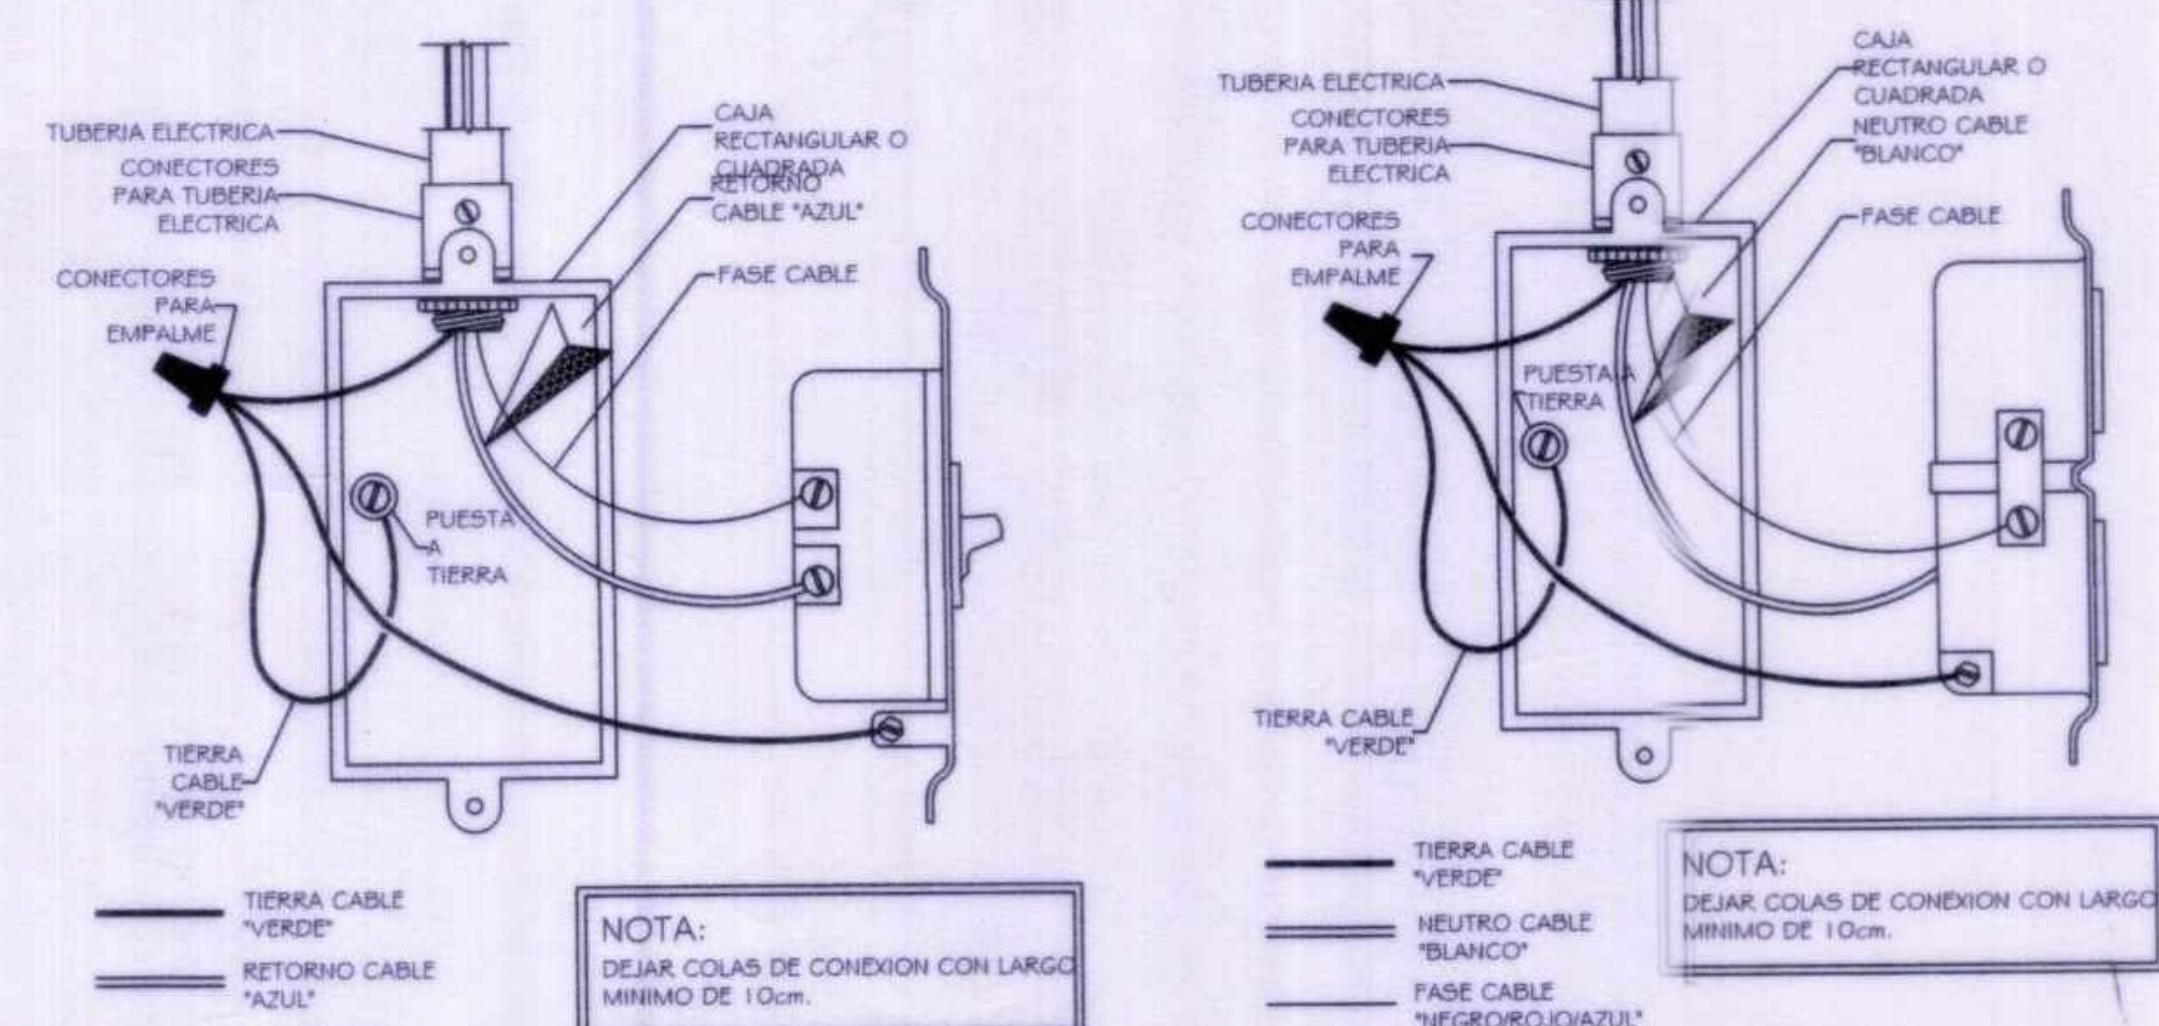
DETALLE DE CAJILLA DE UTILIDAD

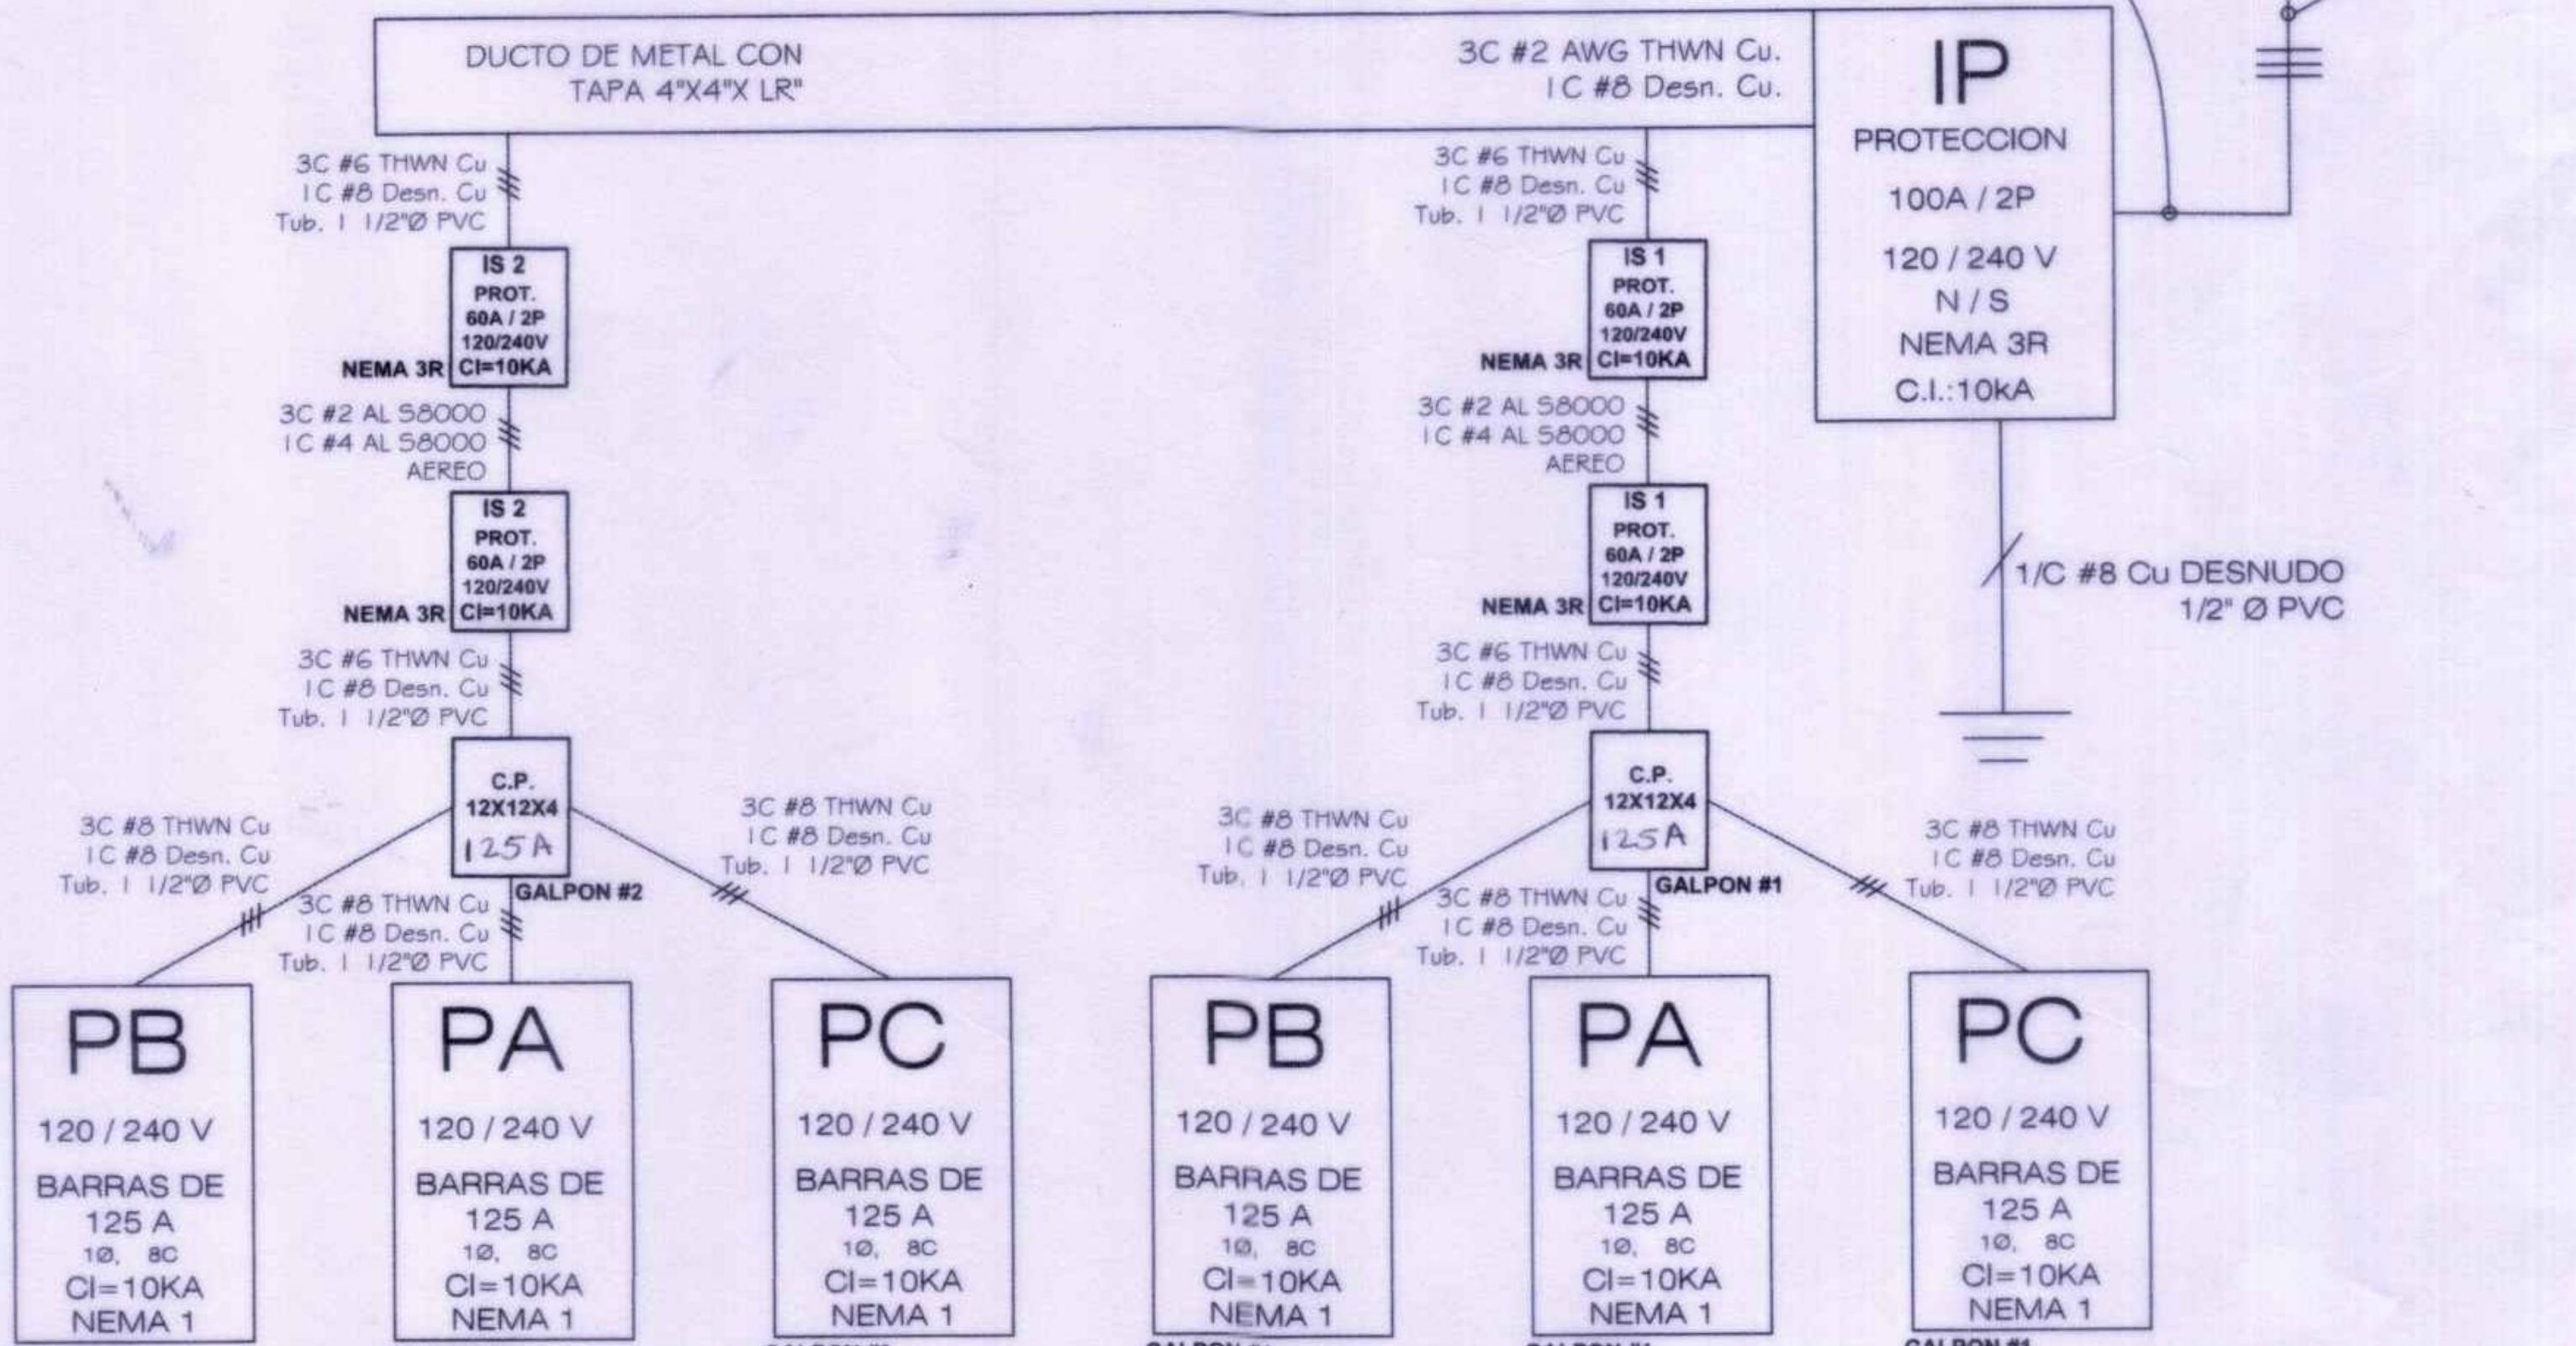
ESQUEMATICO DE MEDICION PROPUESTO
