INFORME TÉCNICO 012  
INSPECCIÓN A CONSTRUCCIÓN DE APARTAMENTO REEF EN EL  
CORREGIMIENTO DE ORIA ARRIBA, DISTRITO DE PEDASÍ

En atención a la nota DRLS-SEIA-0988-2024, emitida por la Ing. Guadalupe Vergara, Directora Regional de Mi Ambiente, en la cual se solicita un informe técnico referente al EIA, Categoría I, titulado "Construcción de Apartamentos Reef", a desarrollarse en el corregimiento de Oria Arriba, distrito de Pedasí, cuyo promotor es Reef Hotel S.A., expediente número DRLS-I-F-033-2024.

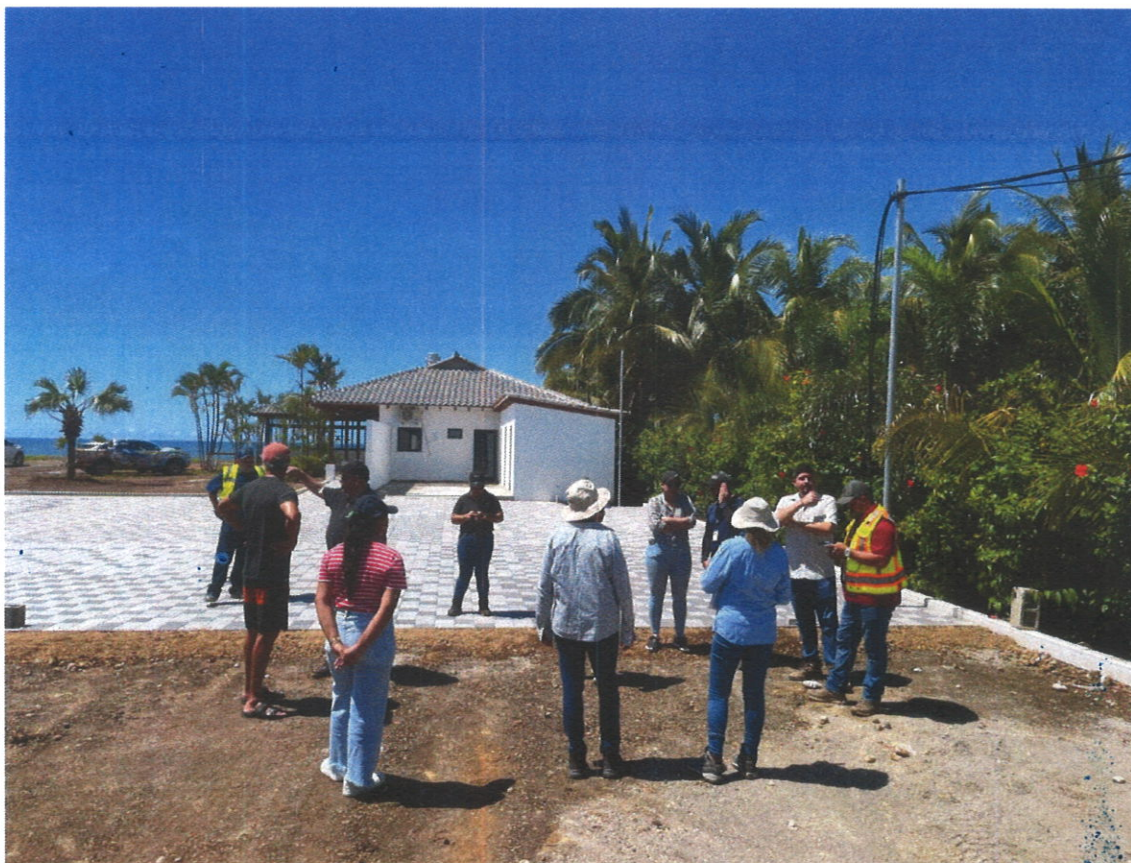
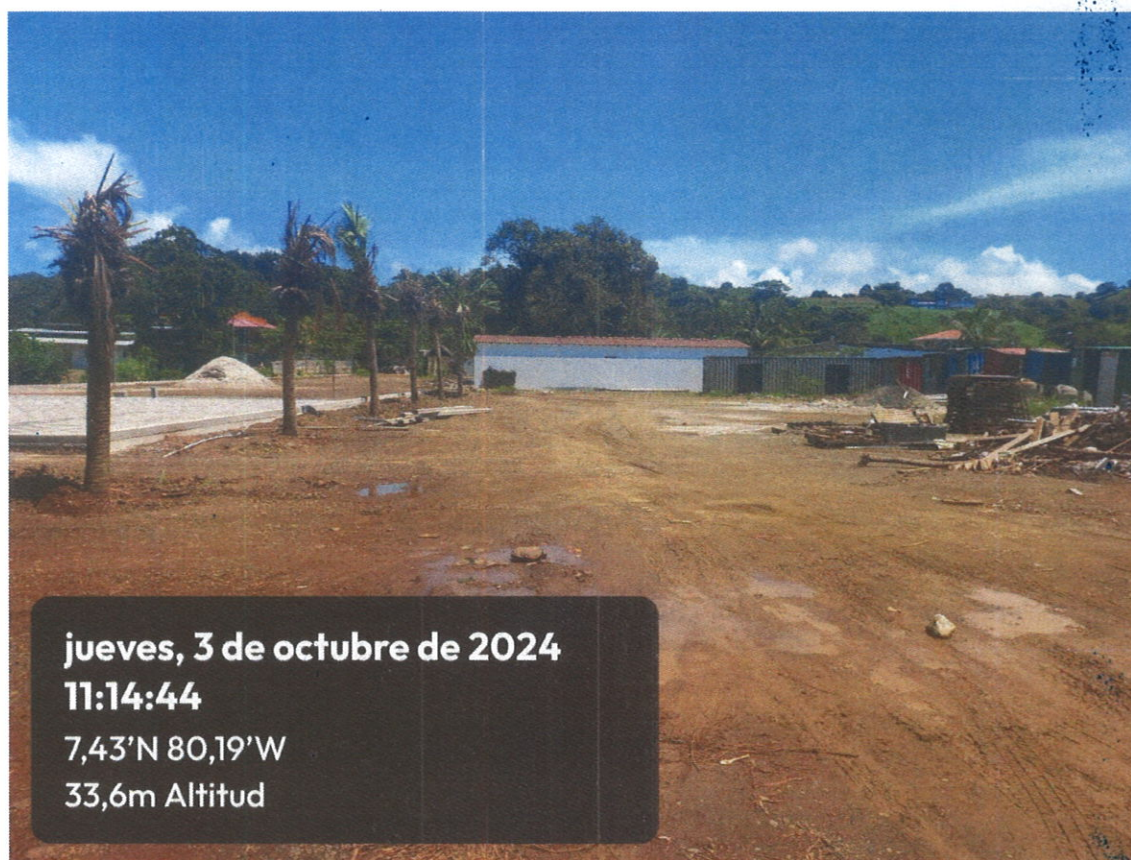
ANEXO FOTOGRÁFICO  
ÁREA DEL PROYECTO DENOMINADO CONSTRUCCIÓN DE APARTAMENTO REEF

jueves, 3 de octubre de 2024  
11:14:44  
7,43'N 80,19'W  
33,6m Altitud
