RESOLUCIÓN No. DEIA-IAM- 034 -2024  
De 08 de octubre de 2024.

Por la cual se resuelve la solicitud de modificación del Estudio de Impacto Ambiental (EsIA), categoría II, del proyecto denominado **BUENAVENTURA OESTE FASE 2**, cuyo promotor es: **HACIENDA SANTA MÓNICA, S.A.**, aprobado mediante Resolución No. DEIA-IA-076-2023 del 25 de octubre de 2023.

MODIFICACIÓN DE ESTUDIO DE IMPACTO AMBIENTAL CAT II

APROBADO POR LA RESOLUCIÓN No DEIA-IA-076-2023.

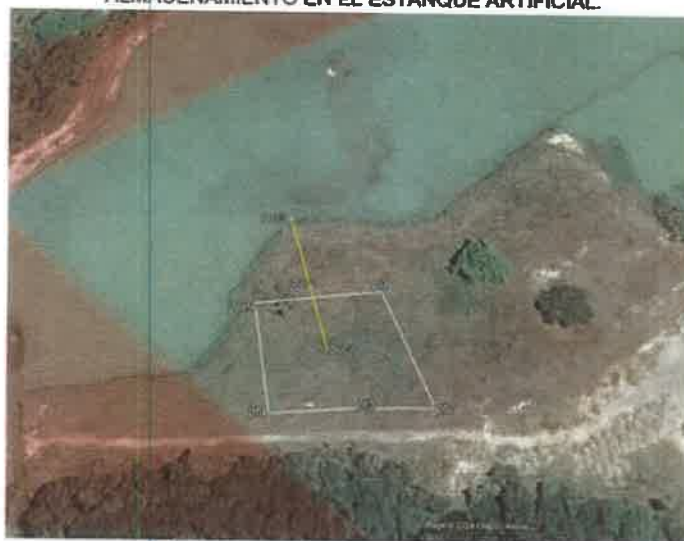
PUNTO DE DESCARGA DEL AGUA  
TRATADA PARA ALMACENAMIENTO  
X=589878.255  
Y=920856.759

NUEVA UBICACIÓN DE LA PTAR Y PUNTO DE SALIDA DEL AGUA TRATADA PARA  
ALMACENAMIENTO EN EL ESTANQUE ARTIFICIAL

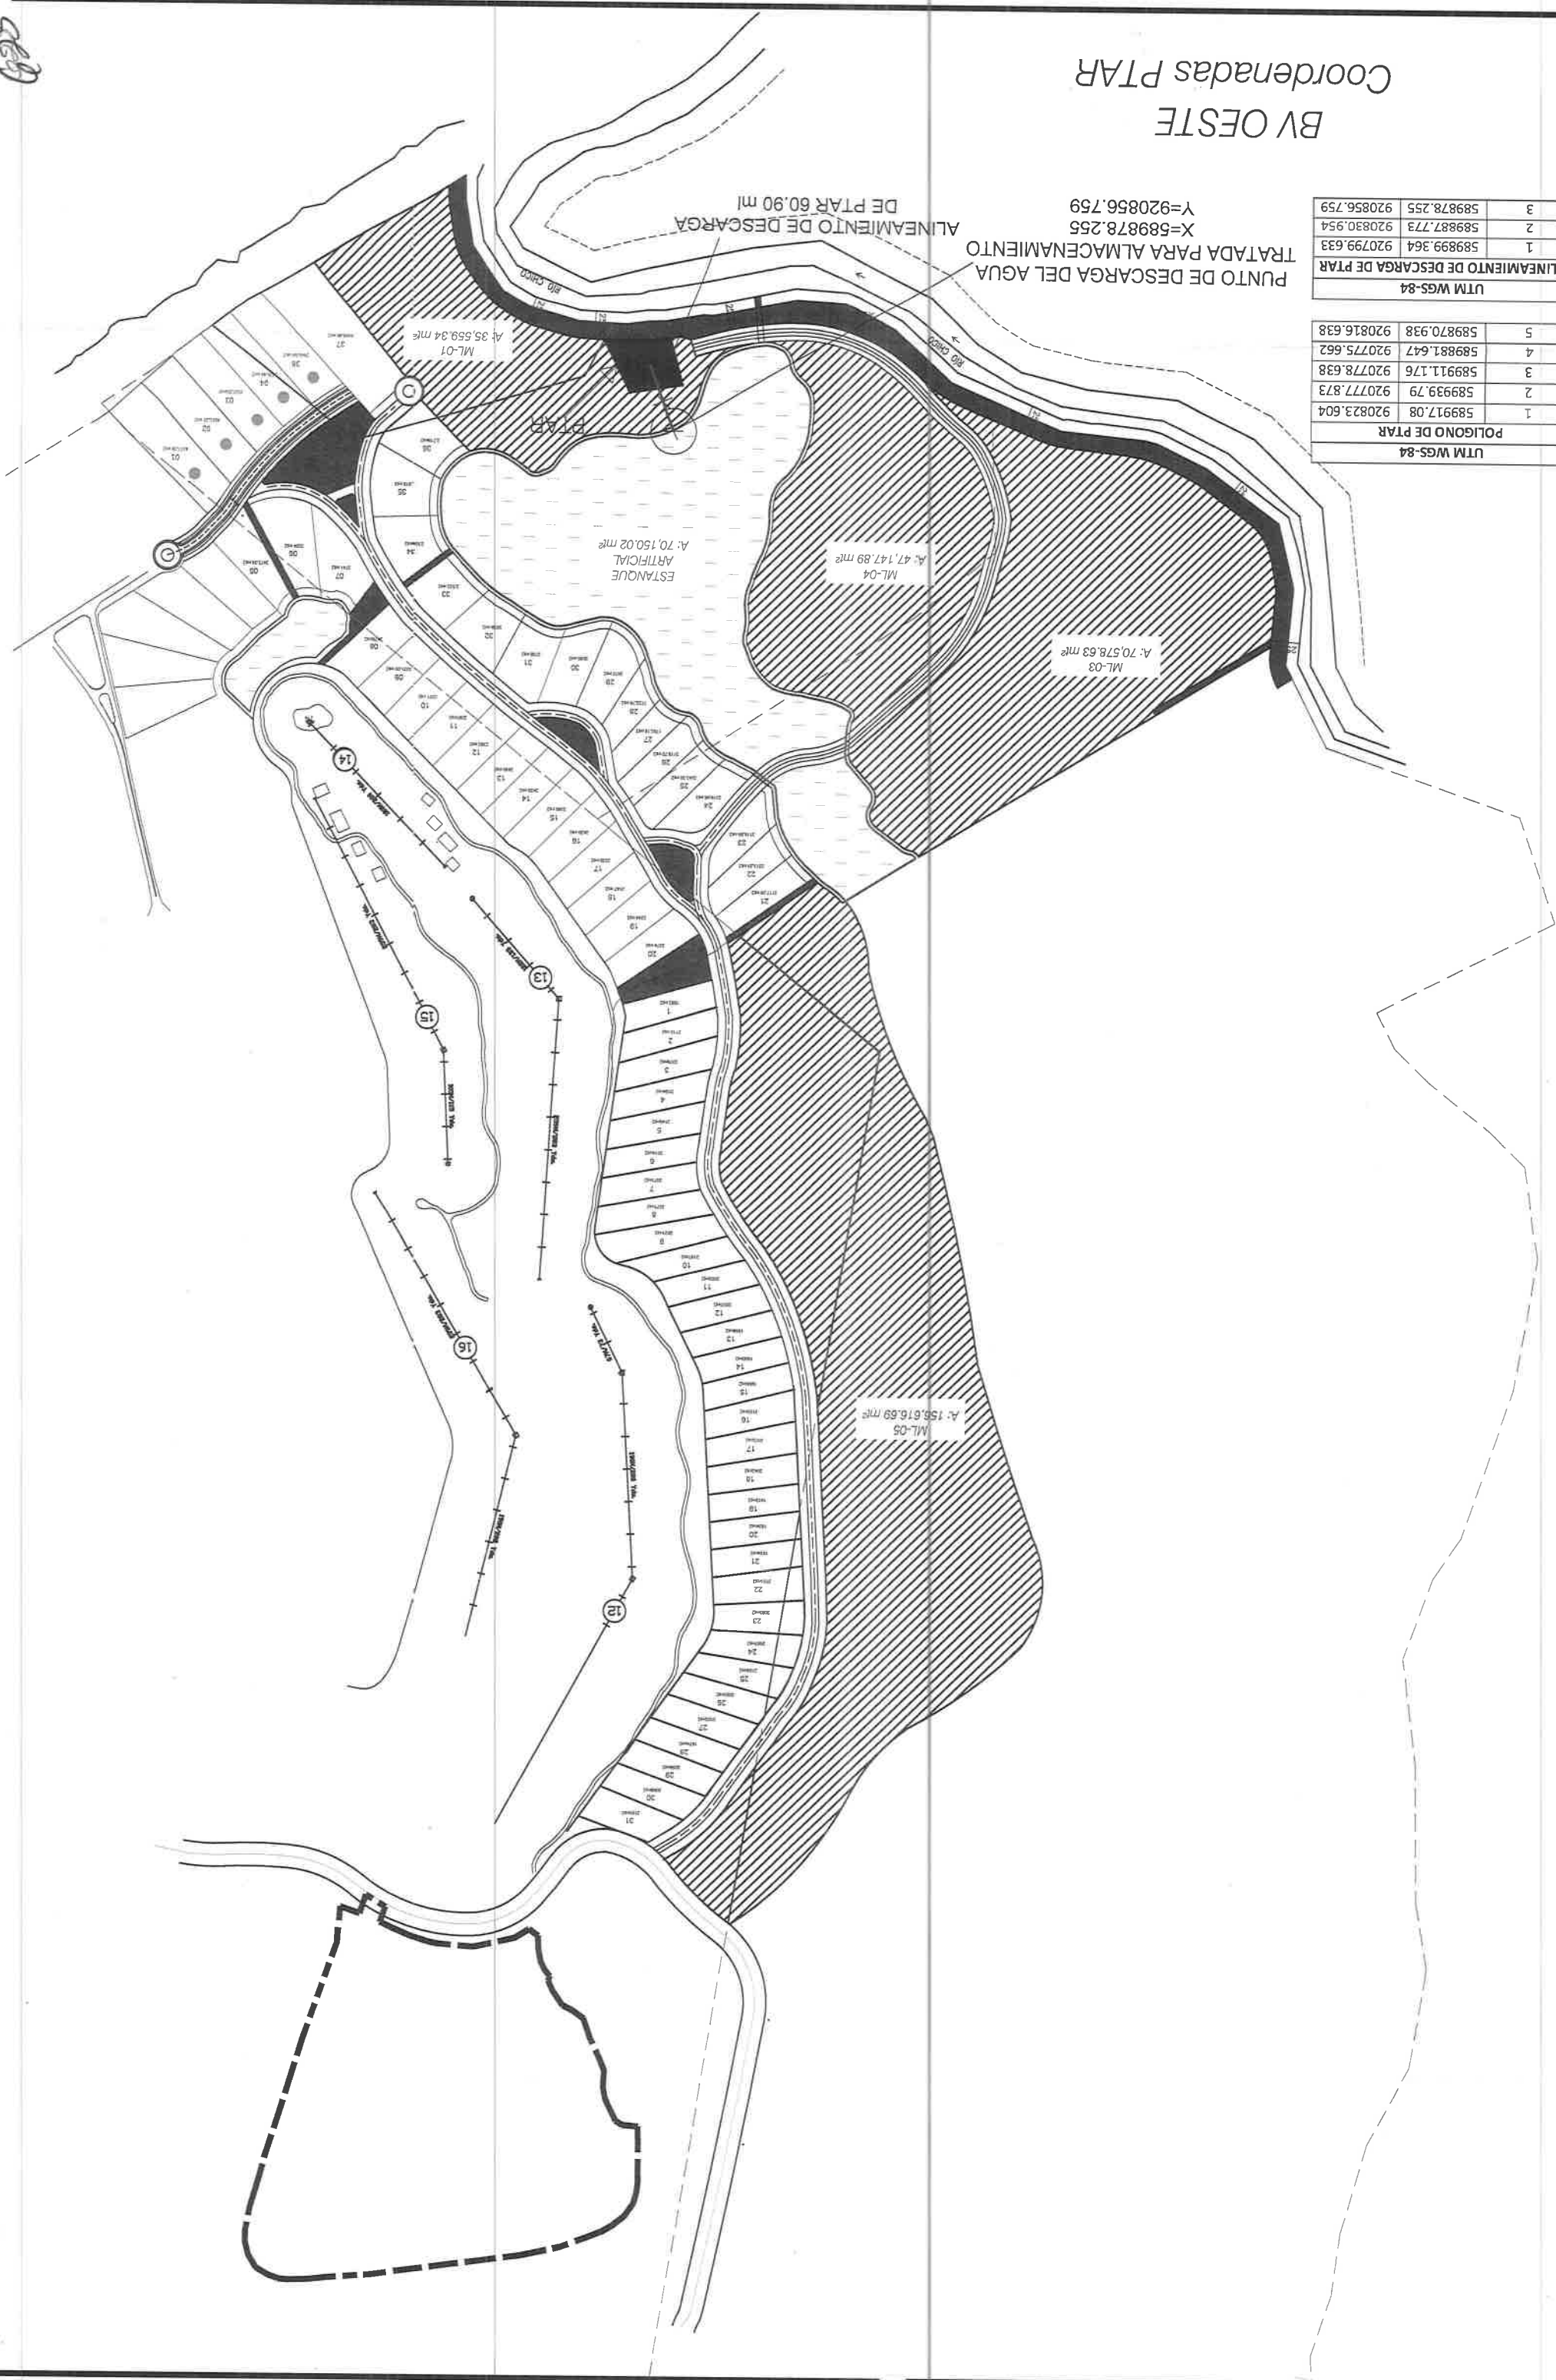
BV OESTE  
Coordenadas PTAR

PUNTO DE DESCARGA DEL AGUA  
TRATADA PARA ALMACENAMIENTO  
X=589878.255  
Y=920856.759

ALINEAMIENTO DE DESCARGA  
DE PTAR 60.90 ml

Que la PTAR, alineamiento y su punto de descarga se ubicarán sobre las siguientes coordenadas UTM, con Datum de referencia WGS 84:

| ALINEAMIENTO DE DESCARGA DE PTAR (60.90m) | | |

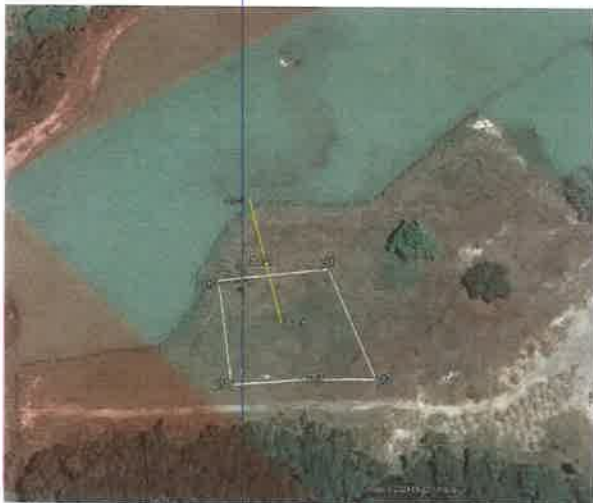
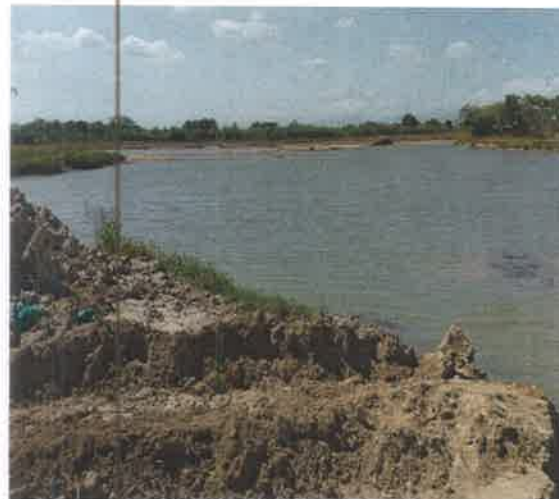
El sitio donde se reubicará la PTAR se encuentra en los terrenos de la misma Finca No 30295859 con código de ubicación No 2103, perteneciente a la empresa promotora Hacienda Santa Mónica, S.A que cuenta con una superficie de 16.06 has de las cuales será utilizada una porción de 2,282.37 m<sup>2</sup> para la instalación de esta PTAR.

Ubicación de la PTAR y punto de salida del agua tratada para almacenamiento en el estanque artificial.

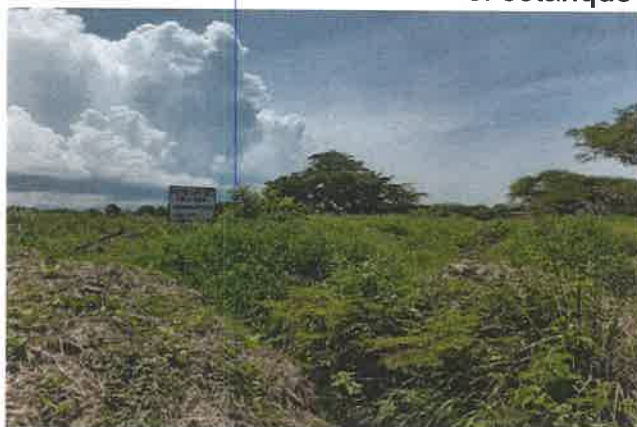
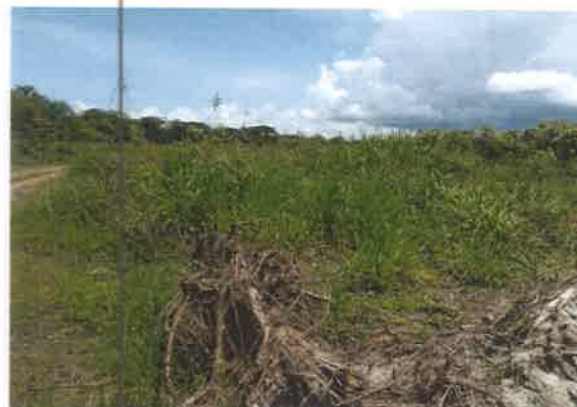
Pajonales remanentes de actividades agrícolas y pecuarias y existencia de caminos internos de tierra propiedad de la empresa promotora.

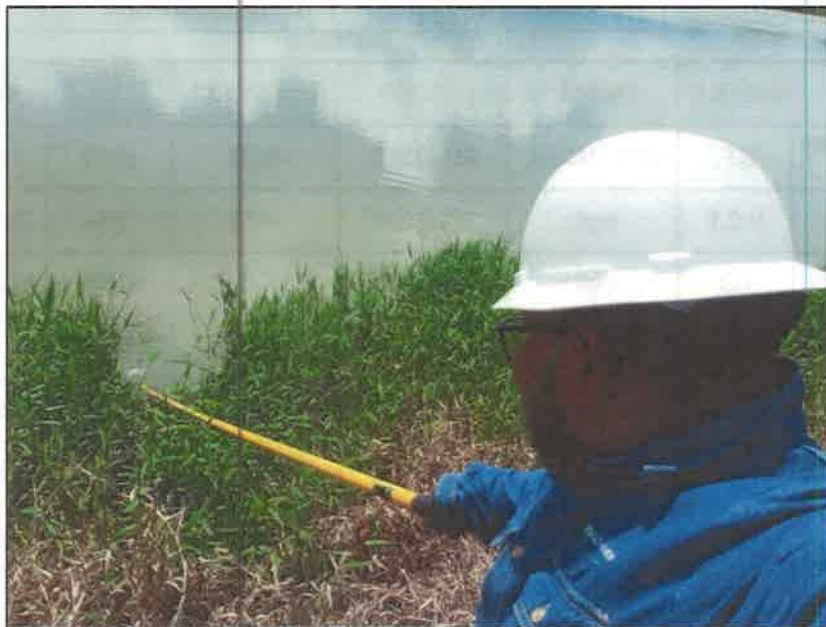
**Toma de agua de estanque artificial**

Como parte la descripción del ambiente físico del lugar se realizaron mediciones de calidad de aire, ruido y olores en el sitio destinado a la nueva ubicación de la PTAR del proyecto, adicionalmente se tomó una muestra de agua del estanque artificial, cuyos resultados se aportan en las páginas siguientes.

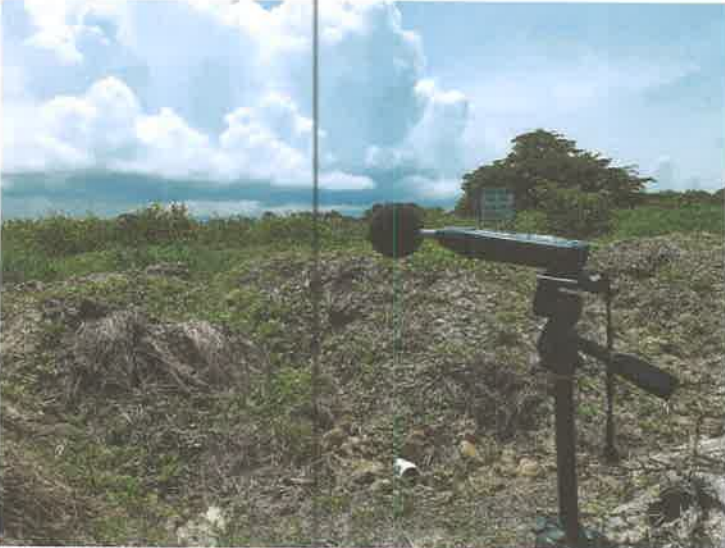
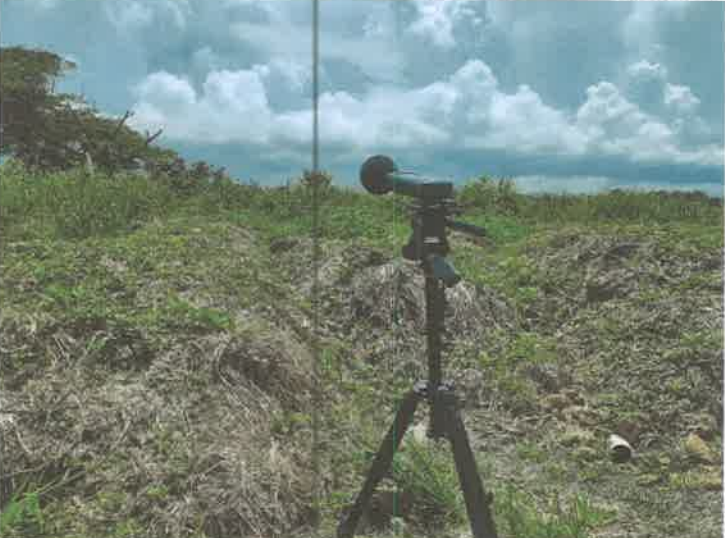
| SITIO DE MUESTREO | COORDENADA WGS84 | RESULTADOS (DBA) | | | DURACIÓN |
|---|---|---|---|---|---|
| Punto 1: Área del proyecto | 17P 589911 E 920784 N | 42.3 | 65.2 | 35.4 | 12:18 p.m. – 12:38 p.m. |
| <div> Ruido continuo.</div> <div> Área abierta</div> <div> Suelo de tierra con herbáceas</div> <div> Zona marina costera</div> | | | | | |
| Principal fuente de ruido: Aves cantando. | | | | | |
