Ensayo de calidad de aire ambiental

Vibración Ambiental

“Policlínica de Antón.”

Ensayo de Vibración

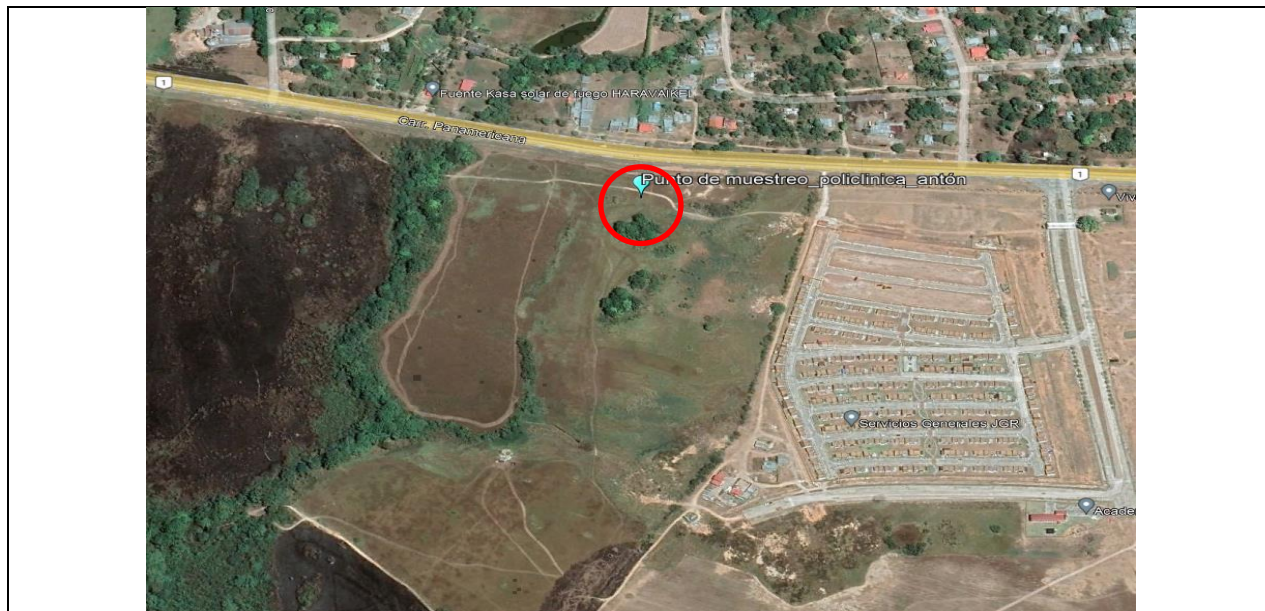
Punto de muestreo

Coordenadas del punto de muestreo

17 P 587783.42 mE, 926960.73 mN. Altura 27 msnm

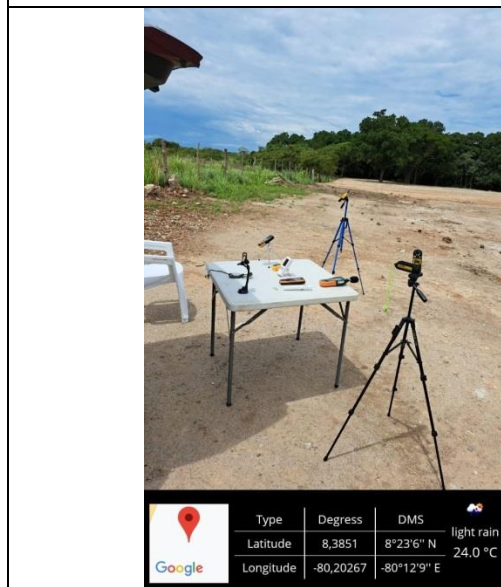
Foto 1

- a. Se ubica un punto de referencia en el centro del polígono, se procede a anclar una pieza o placa metálica con una varilla a profundidad de 50 cm. Sobre la cual se coloca el palpo magnético del acelerómetro.
