ESTUDIO DE IMPACTO AMBIENTAL CATEGORIA II

“HATO MONTAÑA - MACRO LOTE 2”

PROMOTOR: REGENTE HOLDING GROUP S.A

**Corregimiento de Juan Demóstenes Arosemena
Distrito de Arraiján
Provincia de Panamá Oeste**

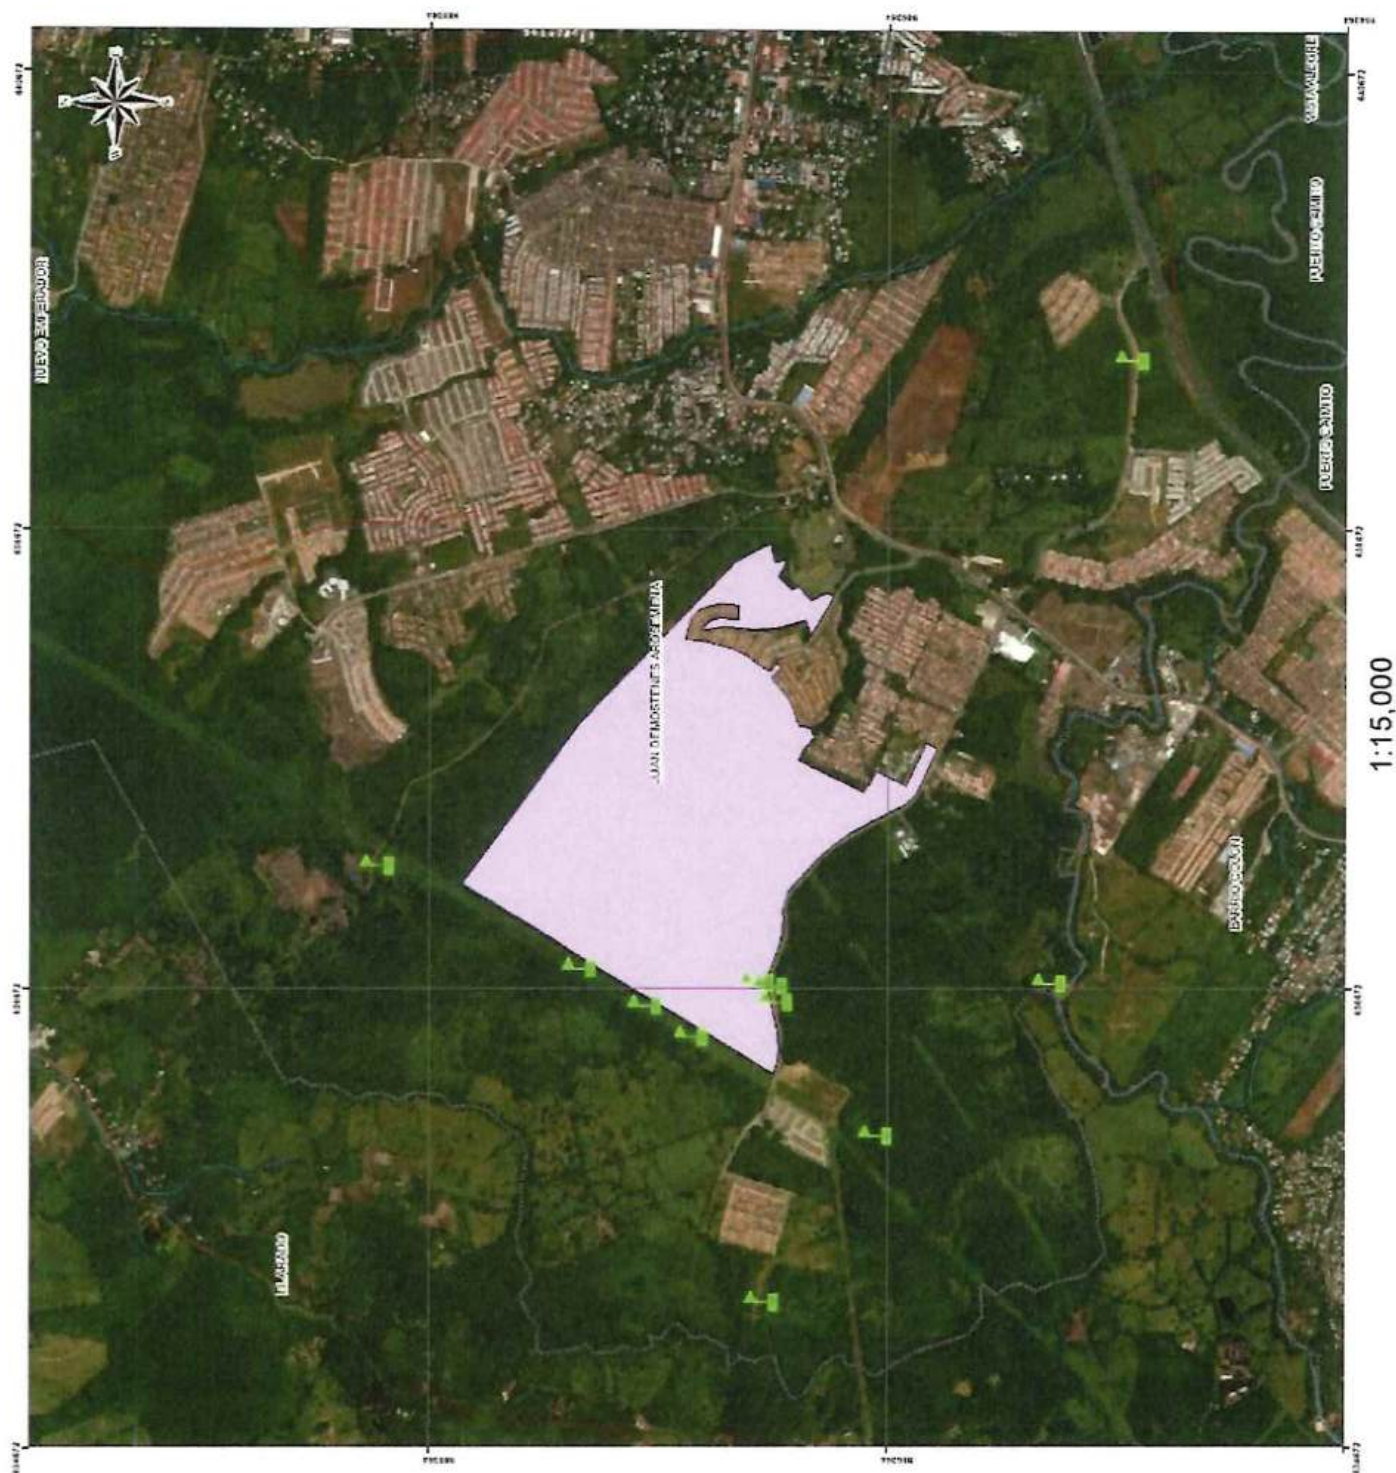
Mapa Geología estructural

Fallas Interpretadas
