**MINISTERIO DE AMBIENTE  
DIRECCIÓN REGIONAL DE COCLÉ  
SECCIÓN DE EVALUACIÓN DE IMPACTO AMBIENTAL**

**DRCC-IT-APRO-208-2024  
“PLANTA DE GENERACIÓN FOTOVOLTAICA, SANTA CRUZ  
SOLAR” F4**

**NOMBRE DEL PROYECTO:** “PLANTA DE GENERACIÓN FOTOVOLTAICA, SANTA CRUZ SOLAR” F4

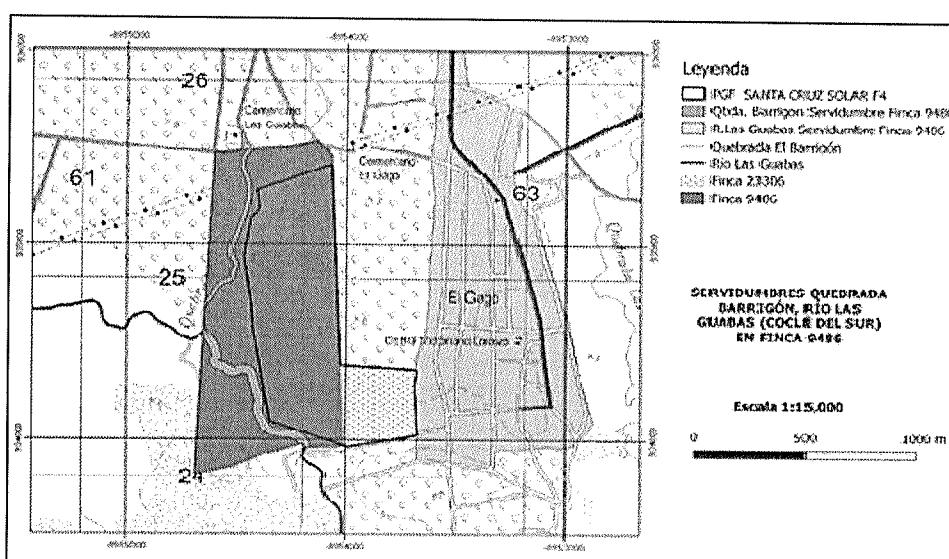
2. El promotor en respuesta a la **pregunta 2** de la Información Complementaria señala:  
R: Se mantiene el área señalada en el EsIA (página 25 y 26) de 60 Ha + 4,899.28m<sup>2</sup>  
R: Se mantiene el área señalada en el EsIA (página 26 y 27) de 60 Ha + 4,899.28m<sup>2</sup>  
R: Las servidumbres hídricas de la Quebrada Barrigón y el Río Coclé del Sur (Las Guabas) son las siguientes:  
Quebrada Barrigón: 2 Has + 134.12 m<sup>2</sup>  
Río Coclé del Sur: 3 Has + 4,725.99 m<sup>2</sup>

Aclarando que dichas servidumbres están dentro de la Finca N° 9486, sin embargo, las mismas **NO** pertenecen al área de desarrollo constructivo del proyecto en evaluación por lo que las mismas en ningún momento se verían afectadas por la construcción del proyecto fotovoltaico.
