<p align="center">MONITOREO DE VIBRACIONES AMBIENTALES</p> <p align="center">PROYECTO BAMBUDA CASCO VIEJO</p>	<p>Documento: MVA-01 Edición: 1 Fecha: Enero 2024 Página 1 de 8</p>
<p>ORGANIZACIÓN: BAMBUDA CASCO VIEJO, S.A.</p>

Monitoreo de Vibraciones Ambientales

Proyecto: "BAMBUDA CASCO VIEJO"
Organización: : BAMBUDA CASCO VIEJO, S.A.
Edición: 1
Fecha: 23 de enero 2024

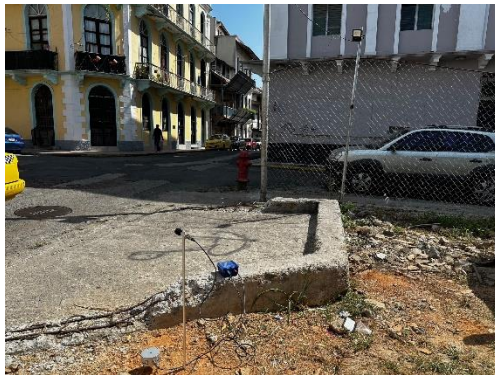
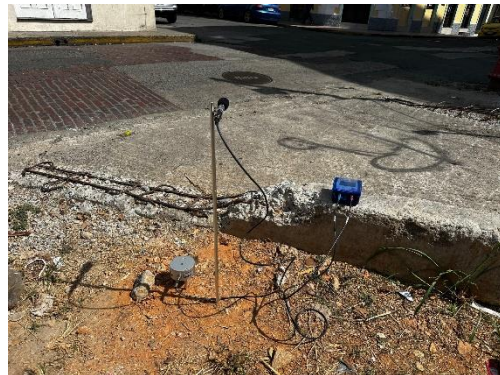
Prueba	Vibración Ambiental	Punto	PM-01
Fecha de muestra:	23 de enero de 2024		
Ubicación:	Estacionamiento frente al proyecto.		
Coordenada Este	Coordenada Norte	Zona	Altura
660657	989969	17	74
Resultados	Transversal	Vertical	Longitudinal
VPP (mm/s)	1.064	0.252	0.867
Frecuencia Máxima (Hz)	73.1	10.4	73.1
Observaciones:	Hay movimiento de vehículos y peatones en las calles alrededor del polígono del proyecto.
