EsIA CAT I PROYECTO: "PLANTA DE TRATAMIENTO DE AGUAS RESIDUALES POLICLINICA BOQUETE"
NOTA ACLARATORIA

Promotor: Caja de Seguro Social

ESTUDIO DE IMPACTO AMBIENTAL CATEGORÍA I

La finalidad de este estudio es determinar las condiciones Hidrológica e Hidráulica del proyecto denominado Anteproyecto, Diseño, Planos Finales, Especificaciones Técnicas para la Reactivación de la Construcción y Puesta en Marcha de la Nueva Policlínica de Boquete, ubicado en el, Corregimiento de Alto Boquete, Distrito de Boquete, Provincia de Chiriquí.

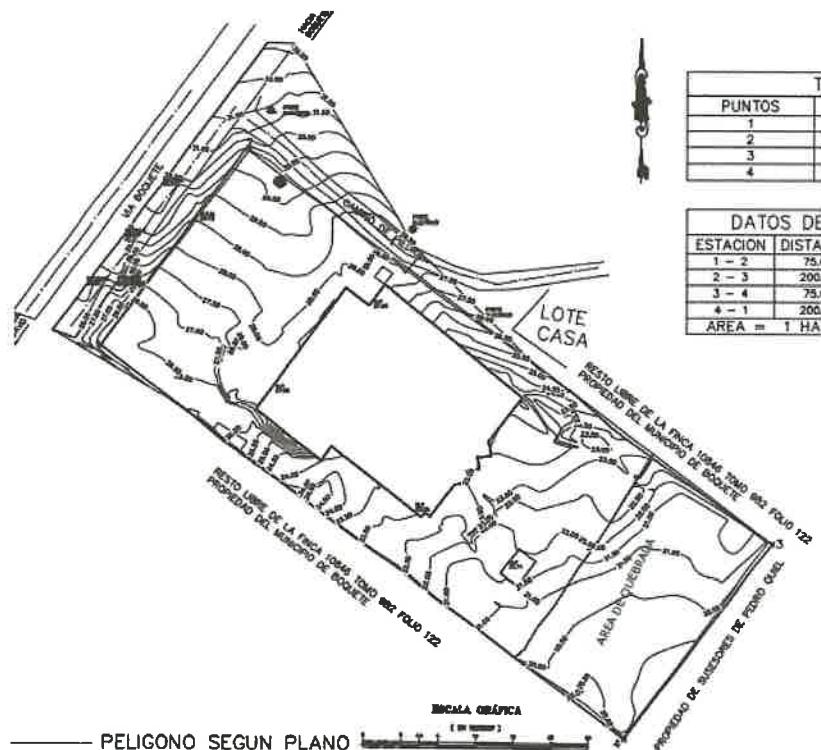
figura 5: Topografía terreno natural

Se realizaron levantamientos de secciones transversales de los cauces principales, además se obtuvo la cuenca con un modelo DTM.

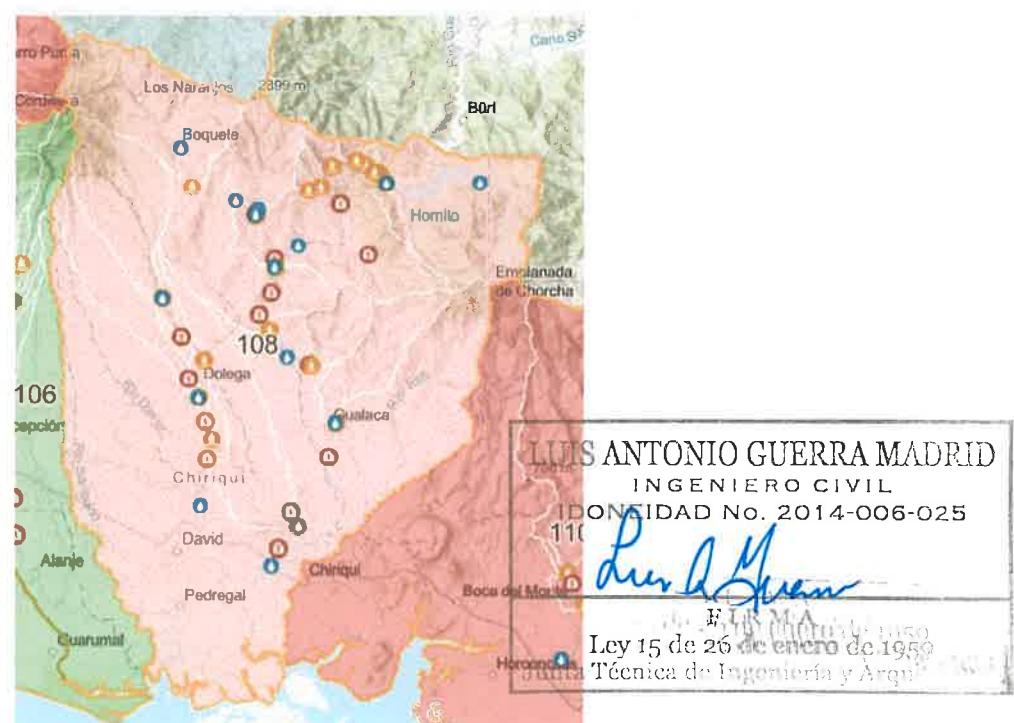
figura 7: Cuenca 108- Río Chiriquí

El proyecto está ubicado en la cuenca del Río Chiriquí (No. 108) ubicada entre las coordenadas 8° 15' y 8° 50' de latitud norte y 82°10' y 82°30' de longitud oeste.

El área de drenaje total de la cuenca es de 1945 km², hasta la desembocadura al mar y la longitud del río principal es de 135 km. La elevación media de la cuenca es de 270 msnm, y la elevación máxima se encuentra ubicada en el volcán Barú, al noroeste de la cuenca con una altitud de 3474 msnm. “IRHE, Catastro de caudales mensuales y aforos esporádicos en ríos de la república, 1993”

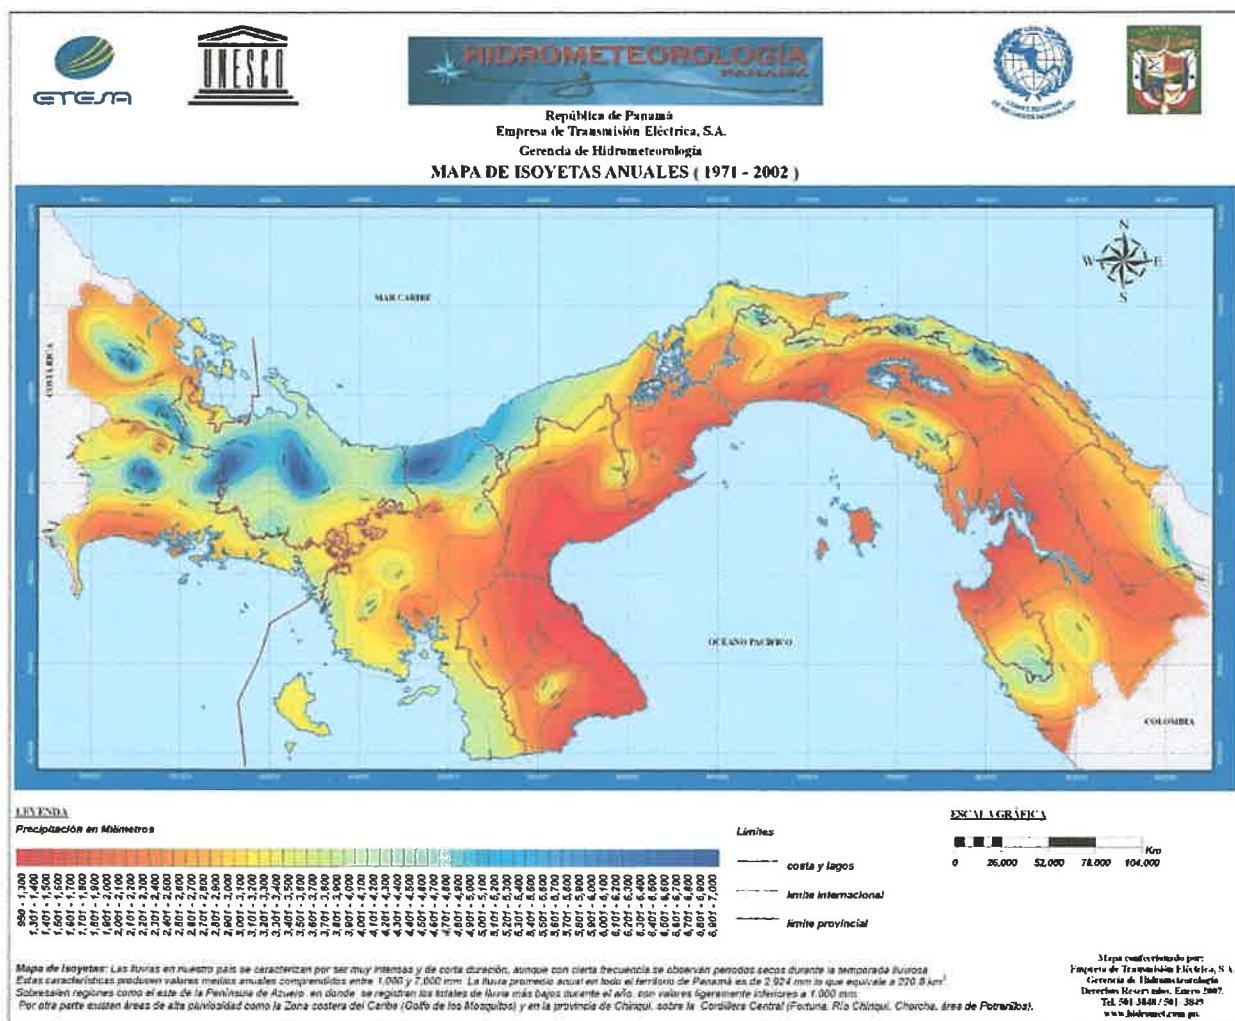
figura 9: Isoyetas anuales (1971-2002)

La cuenca registra una precipitación media anual de 3,642 mm, oscila entre 2,500 mm cerca de las costas y 8,000 mm en la cuenca alta del Río Chiriquí y del Río Gualaca. El 90% de las lluvias ocurre entre los meses de mayo a noviembre. “IRHE, Catastro de caudales mensuales y aforos esporádicos en ríos de la república, 1993”

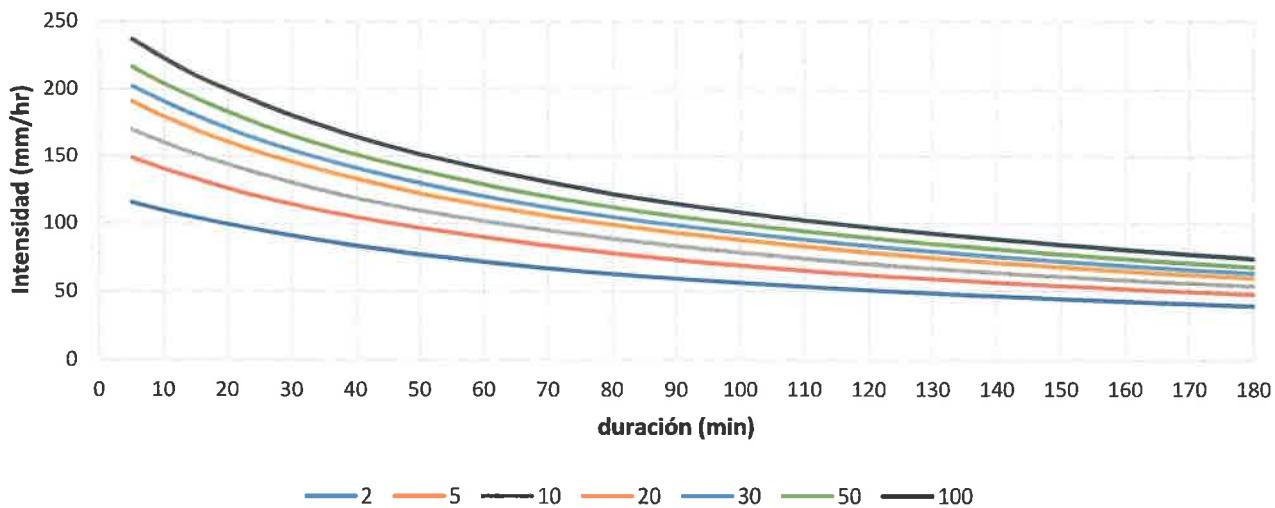
Curva IDF Estación BAJO BOQUETE

La estación más cercana al proyecto se encuentra ubicada en la comunidad de Bajo Boquete, a 6 km del proyecto, a continuación, mostraremos el análisis estadístico de la estación Bajo Boquete, dicho análisis fue desarrollado en la investigación que origino las curvas IDF del Ministerio de Obras Públicas por Alcely Lau y Antonio Pérez en el año 2015.

Se observa prácticamente que no existe variación significativa, por lo cual se utilizaran las curvas IDF confeccionadas en el 2015 ya que posee el parámetro de transformación k_{60} , determinado de manera global para la cuenca del Río Chiriquí.

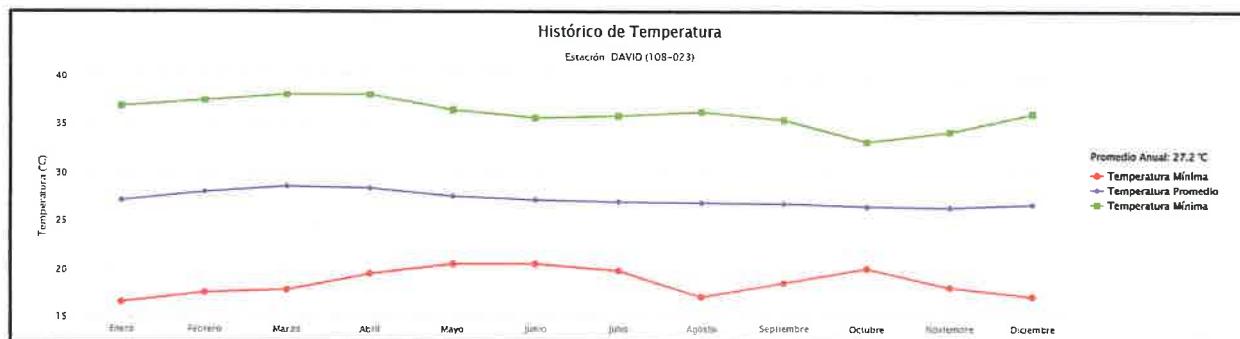
figura 10: Temperatura media en la zona del proyecto- estación David (108-023)

La temperatura medida de las tres estaciones más cercanas al proyecto son la estación David (108-023), la estación Gualaca (108-029), la estación Gualaca II (108-043). Arrojando una temperatura promedio de 25.7 °C, con una temperatura mínima promedio de 18 °C y una temperatura máxima promedio de 35 °C.

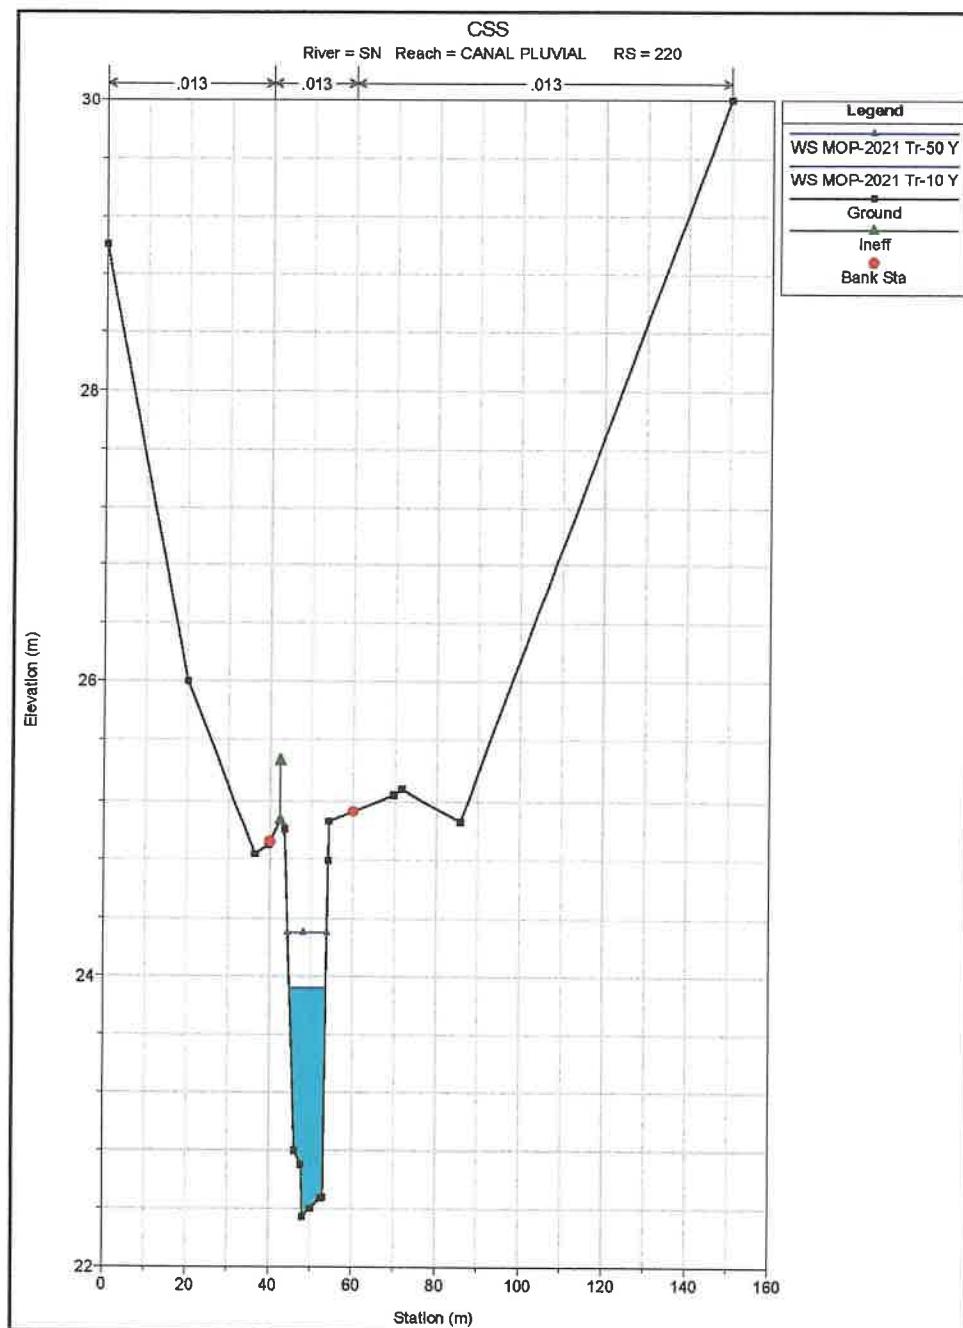
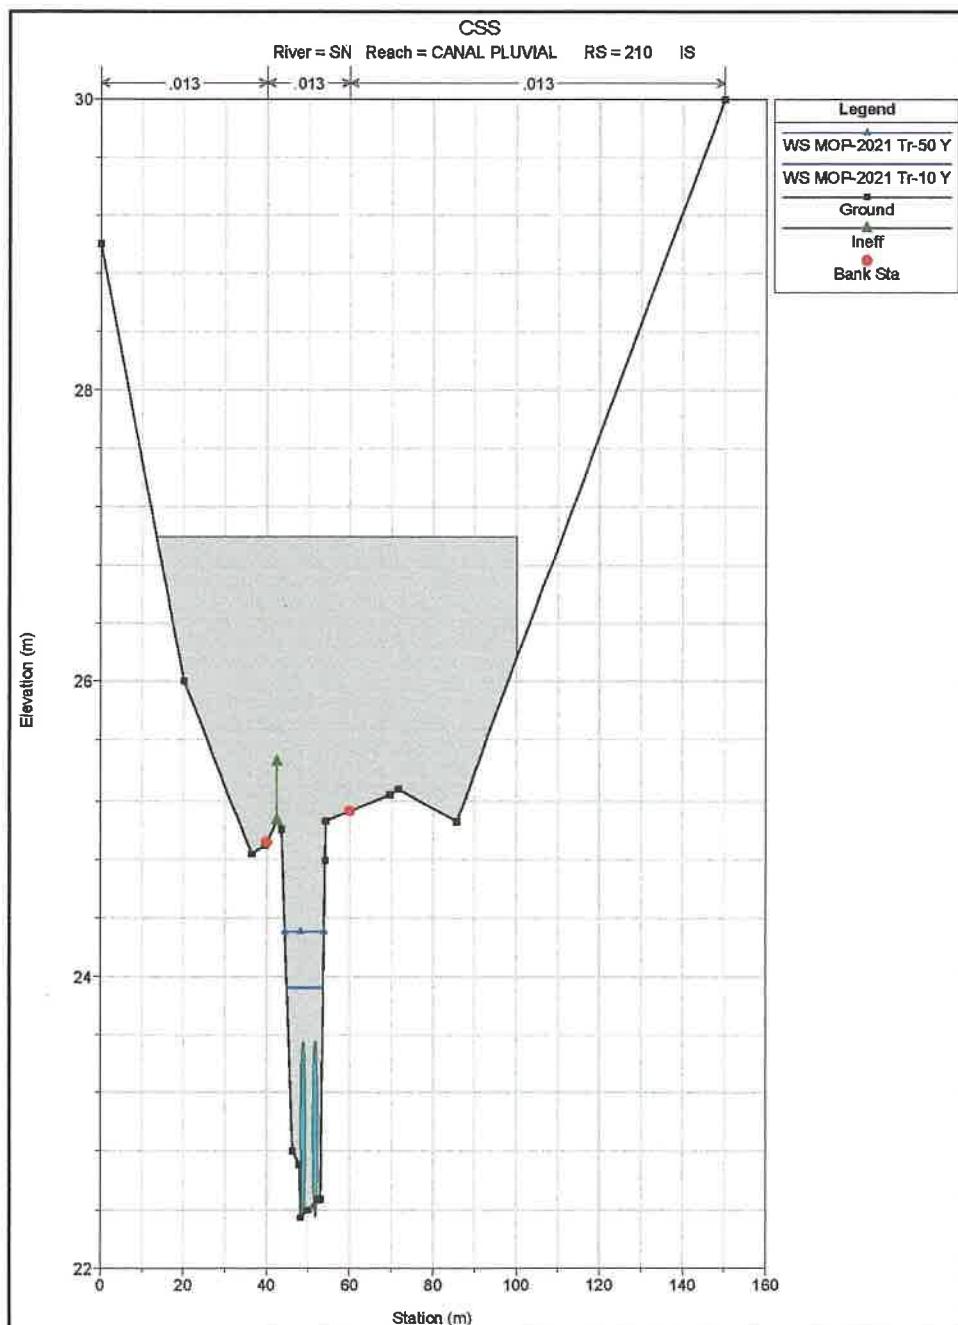
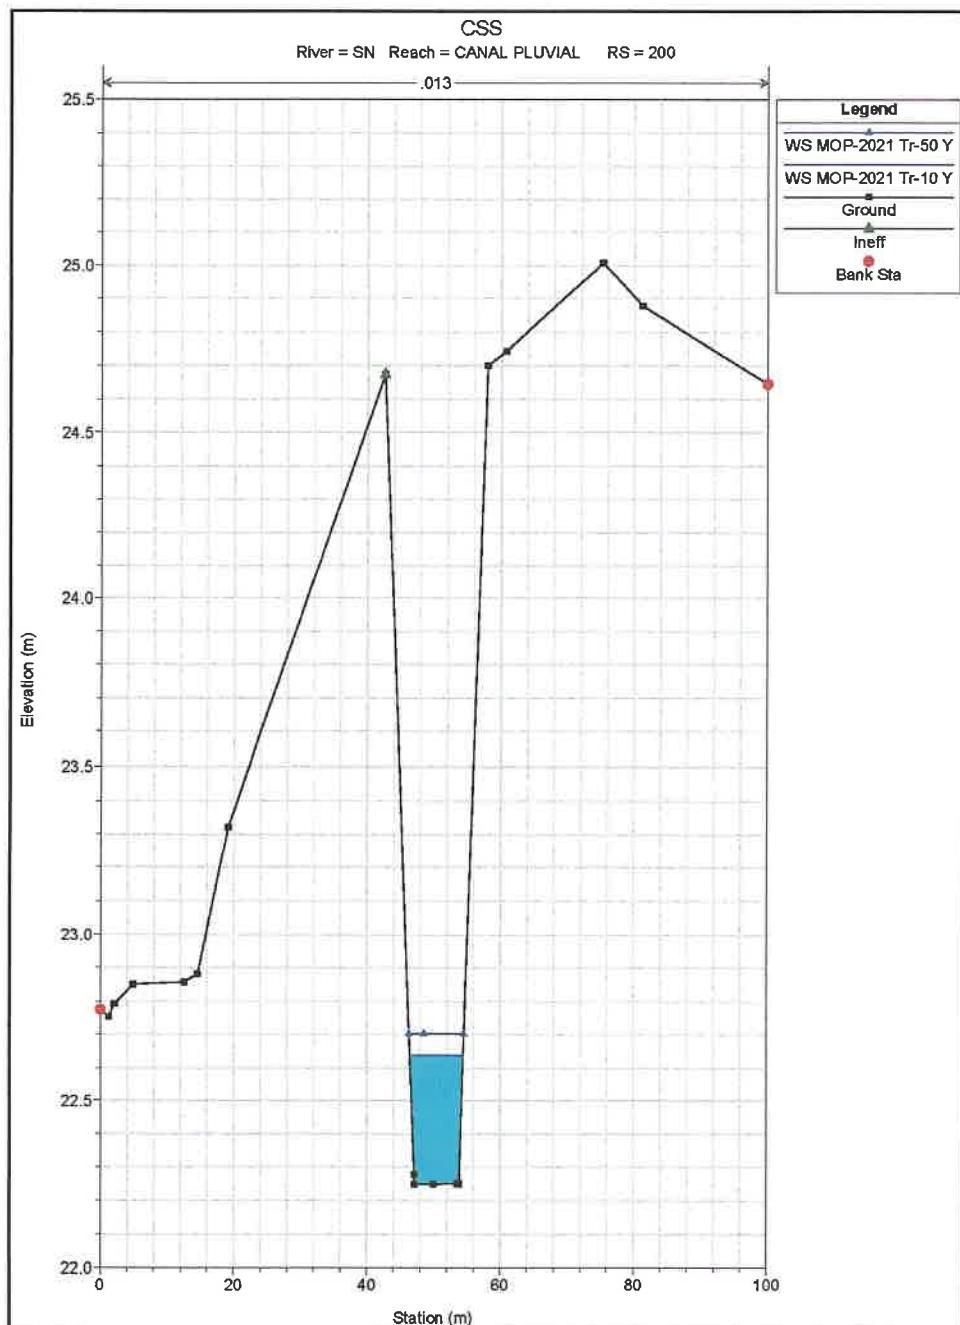
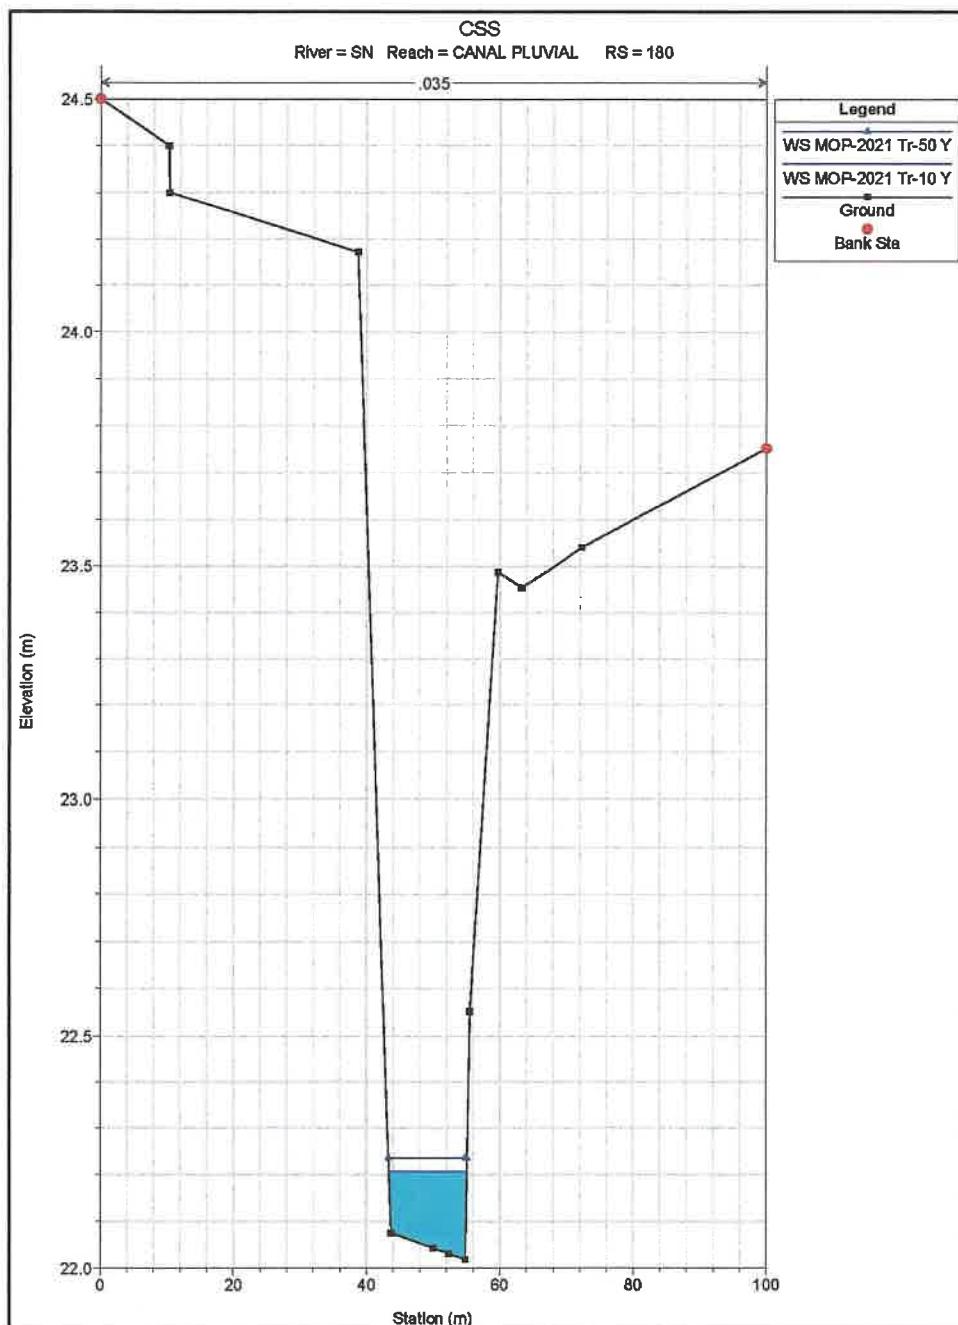
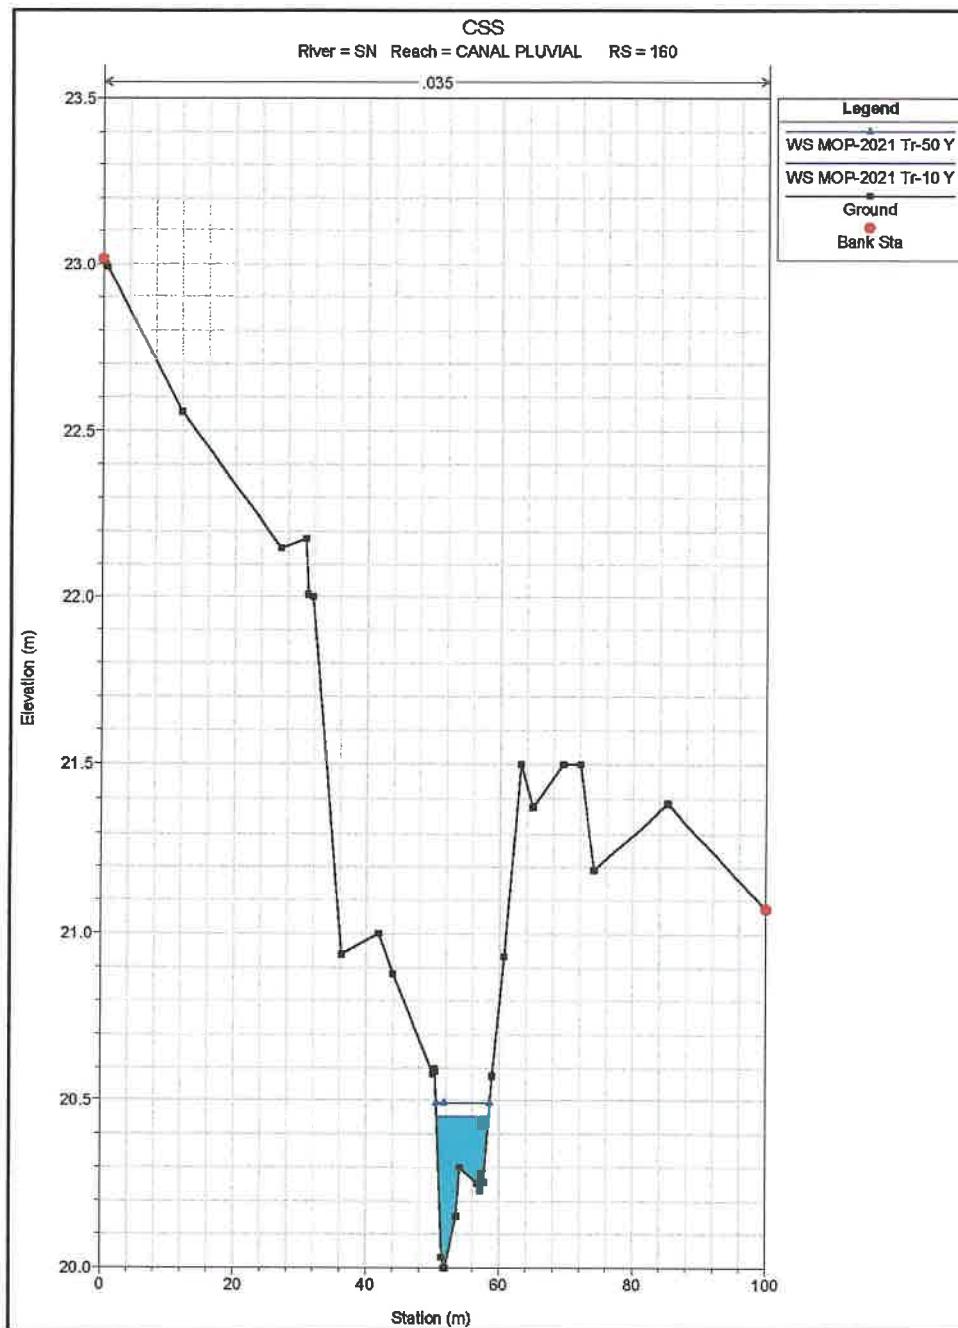
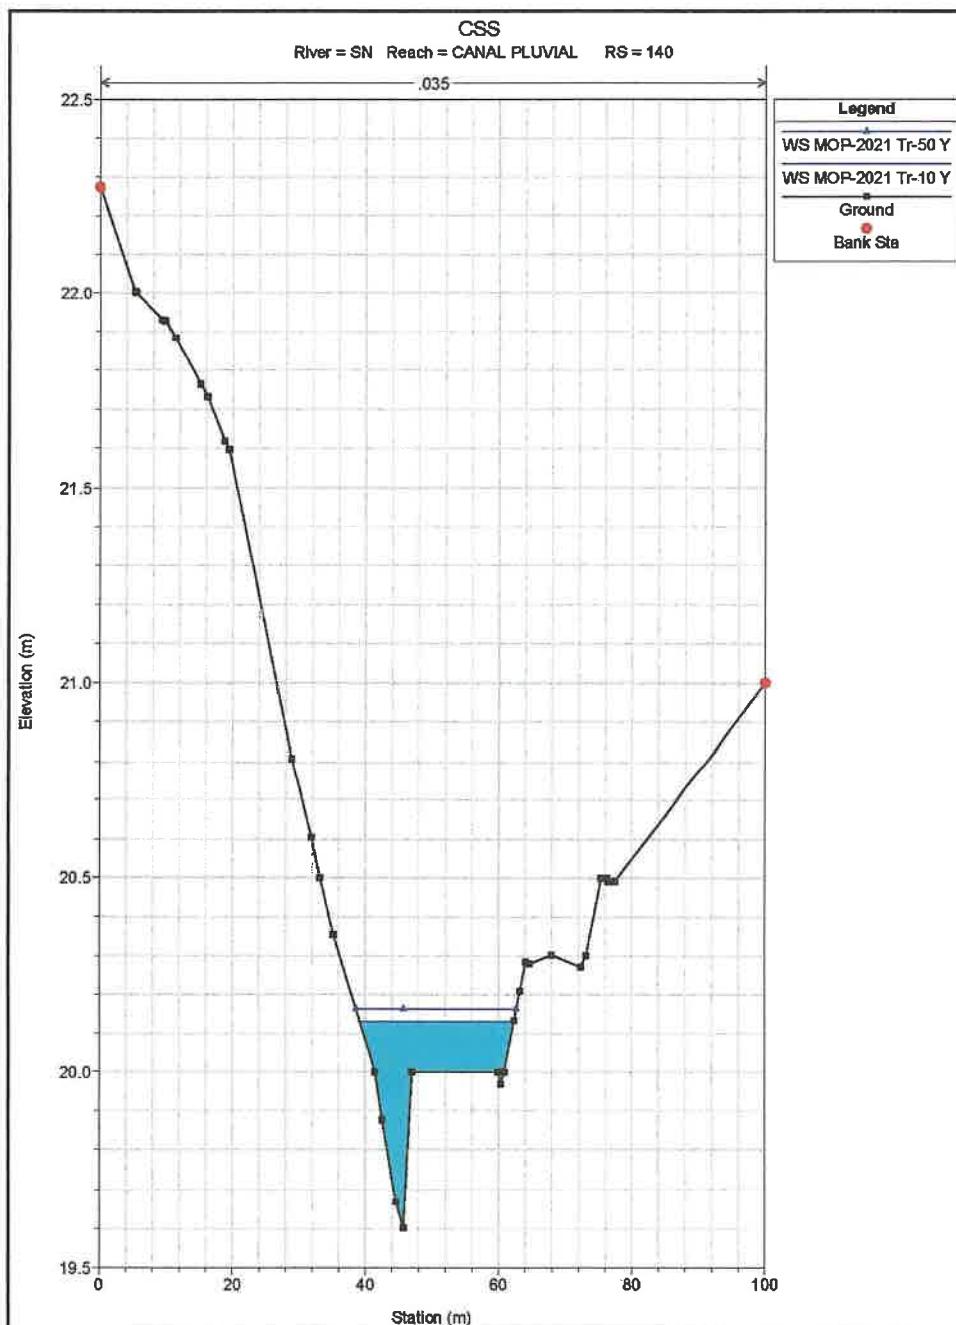
Secciones transversales quebrada

5.2.3.1.5 Secciones Transversales

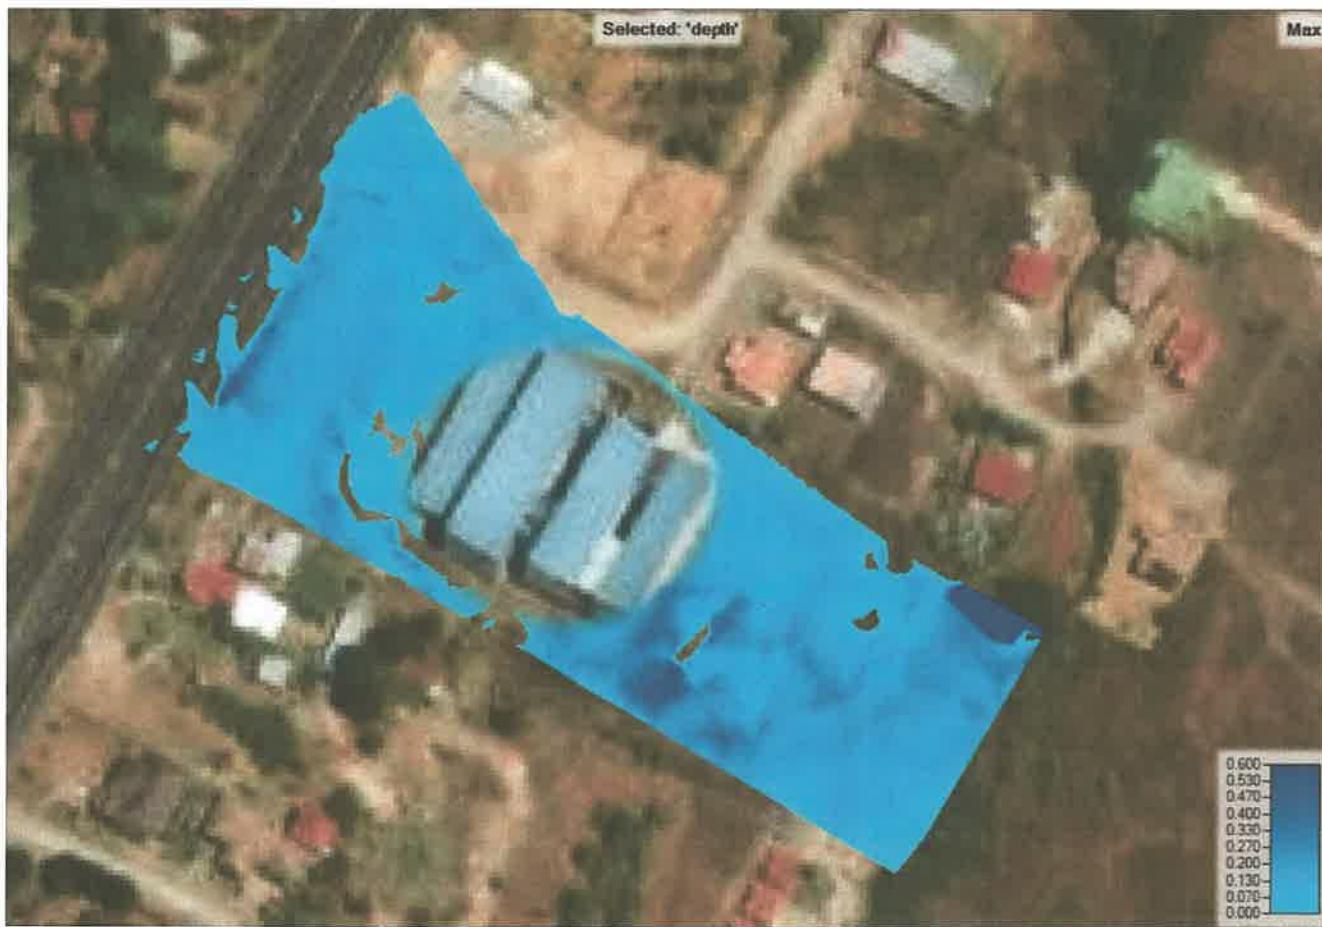
figura 15: Planicie de escorrentía con tirantes de diseño (no incluye tirantes de quebrada)

6.0 Planta de Área de tirantes de escorrentía

- El nivel seguro de terracería contiguo a la quebrada es de 22.00 metros.
