MEMORANDO  
DICOMAR-123-2024

ASUNTO: Remisión de Informe Técnico DICOMAR-126-2024

DEPARTAMENTO DE MANEJO DE RECURSOS COSTEROS Y MARINOS  
INFORME DE EVALUACIÓN TÉCNICA DICOMAR N° 126-2024  
Estudio de Impacto Ambiental  
“PROYECTO P.H. CANALUM”

| Ubicación | Distrito de Tonosí corregimiento de Cañas, provincia de Los Santos. |

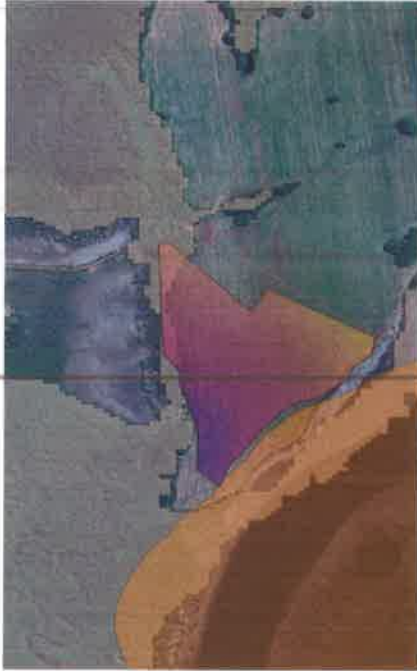
- 1-Imagen donde se visualiza el polígono (sombreado de colores) el área del proyecto que cuenta con 10.82 has, el 95% del polígono se sitúa sobre cultivos de arroz según el mapa de cobertura boscosa 2021, y en la parte noroeste del polígono (sombreado crema), se visualiza la presencia de manglar, según el mapa de cobertura boscosa, donde se visualiza la posible presencia de mangle en ese segmento del polígono.
- El polígono colinda con frente de playa, no obstante, no se visualiza presencia de pastos o corales según el Atlas Coral Allen, sin embargo, dado a que está en frente de playa y en cercanías a la Zona Especial de Manejo Marino Costero del Sur de Azuero, creada por la Resolución ARAP No. ADM/ARAP 095 (sombreado naranja).
