**R E P Ú B L I C A D E P A N A M Á**  
PROVINCIA DE: PANAMÁ DISTRITO: PANAMÁ  
CORREGIMIENTO: JUAN DÍAZ

**PLANICIE DE INUNDACIÓN DEL CURSO DE AGUA:**  
**QUEBRADA LA GALLINAZA**  
**CONDICIÓN ORIGINAL**

Finca 249065 / Documento registral 802815

BALBOA ACADEMY, S.A.

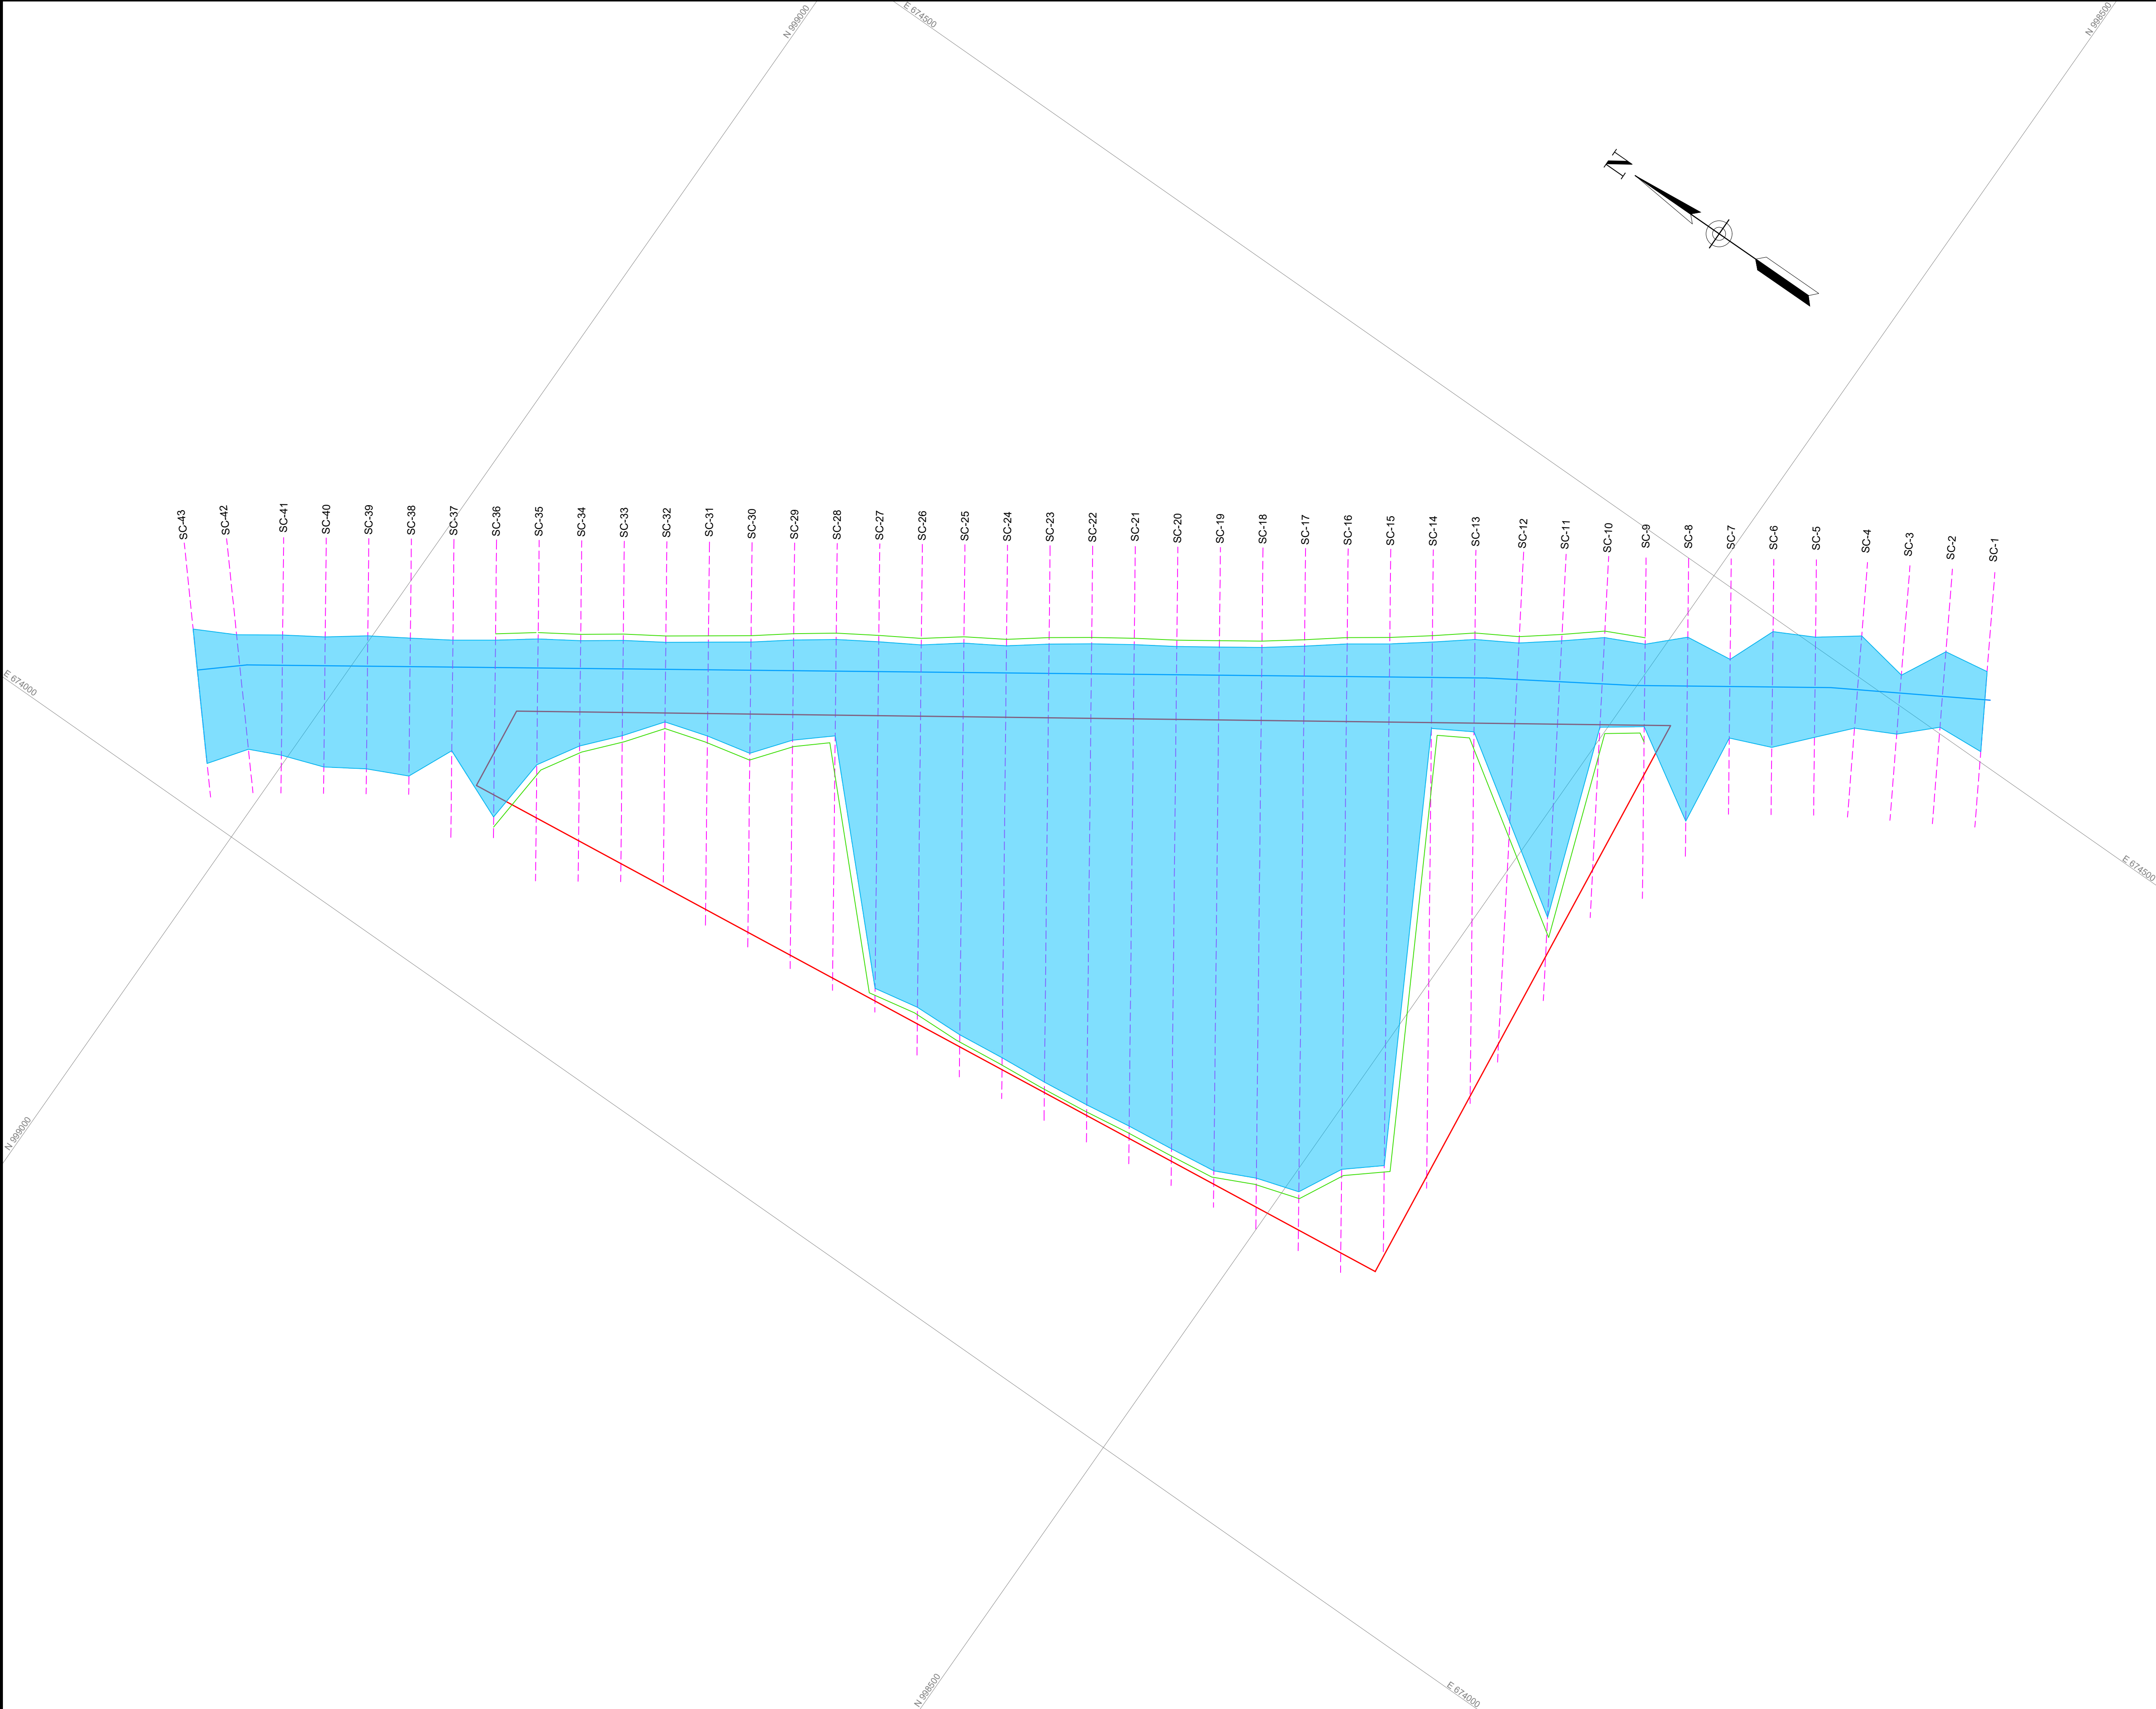
**PLANICIE DE INUNDACION**  
ESCALA 1:1,500

- Polígono de finca del proyecto
- Quebrada La Gallinaza
- Secciones transversales
- Servidumbre
- Planicie de inundación
- Periodo de retorno 50 años
