Sirva la presente para solicitar que se evalúe el Estudio de Impacto Ambiental Categoría I, denominado “**PH Bosque de la Fuente**” proyecto que consiste en la construcción de cuatro edificios de apartamentos y locales comerciales en planta baja. La torre 1 y 3 cuenta con 130 apartamentos, dos escaleras, tres ascensores, por nivel, que cuenta con el nivel -150 al -050 estacionamientos y cuarto de bombas; 000 lobby, estacionamientos y cuarto eléctrico ;050 al 300, estacionamientos; 400 área social, piscina, canchas deportivas y terraza; 500 al 2200 apartamentos, 2300 azotea y área de mascotas. La torre 2 cuenta con 84 apartamentos, dos escaleras, tres ascensores, por nivel, que cuenta con el nivel -150 al -050 estacionamientos y cuarto de bombas; 000 lobby, estacionamientos y cuarto eléctrico ;050 al 300, estacionamientos; 400 área social; 500 al 2200 apartamentos, 2300 azotea y área de mascotas. Torre 4 cuenta con 84 apartamentos, dos escaleras, tres ascensores, por nivel, que está distribuida de la siguiente manera: nivel -250 al -050 estacionamientos, depósitos; nivel 000 lobby, estacionamientos, 3 locales comerciales; nivel 100 área social, gimnasio, den, terraza, piscina, canch

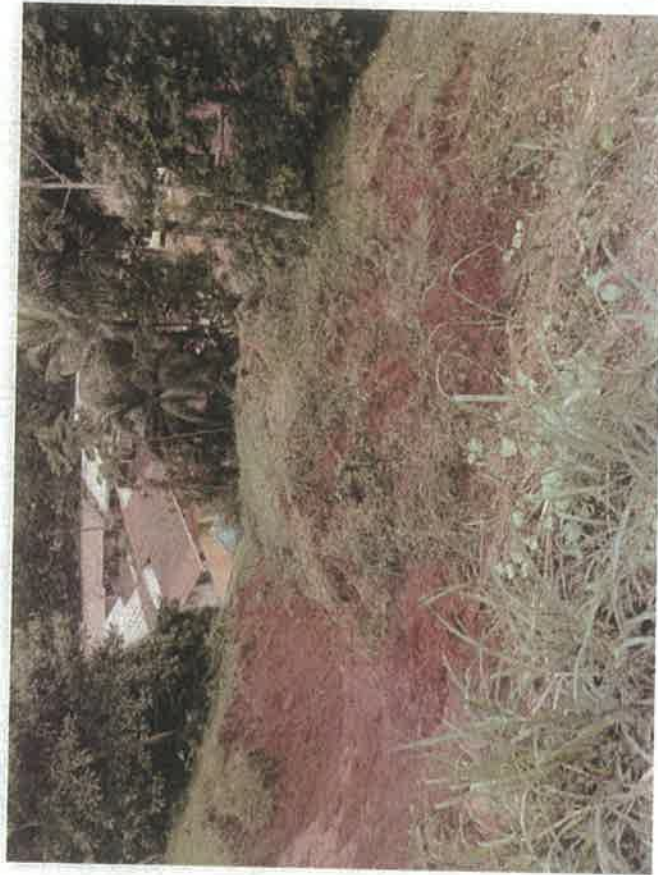
Vista del área del deslizamiento de tierra, donde se observan los daños y afectaciones de las viviendas de la parte baja.

1. MONITOREAR PERMANENTEMENTE LAS CONDICIONES DEL TALUD SOBRE TODO, CUANDO SE PRESENTEN LAS PRECIPITACIONES PLUVIALES.
2. REALIZAR LIMPIEZA DE LOS ESCOMBROS Y REALIZAR LAS REPARACIONES NECESARIAS DE LOS DAÑOS OCASIONADOS EN LAS VIVIENDAS.
3. CONTINUAR CON LA MEDIDA DE RESTRICCIÓN DE NO HABITAR LAS VIVIENDAS HASTA QUE SE ESTABLEZCA EL TALUD O LA RESTRICCIÓN DEL USO DE LAS HABITACIONES POSTERIORES DE LAS VIVIENDAS.
4. COMO MEDIDA INMEDIATA LIMPIAR EL TALUD DE TODO MATERIAL COLGANTE (SUELO, ROCA Y VEGETACIÓN), DE UNA MANERA CONTROLADA, E IMPLEMENTADO TODAS LAS MEDIDAS DE SEGURIDAD, SIN QUE AFECTE LAS ESTRUCTURAS DE LA PARTE BAJA.
5. CORTAR O PODAR LOS ARBOLES, QUE ESTAN EN RIESGO DE COLAPSAR.
6. COMO MEDIDA DE MITIGACIÓN Y PREVENCIÓN, ESTABILIZAR EL TALUD, HACIENDO TERRACERIA CON ÁNGULO, ALTURAS Y MORFOLOGÍA ADECUADOS, PARA REDUCIR LA AMENAZA POR DESLIZAMIENTO DE TIERRA.

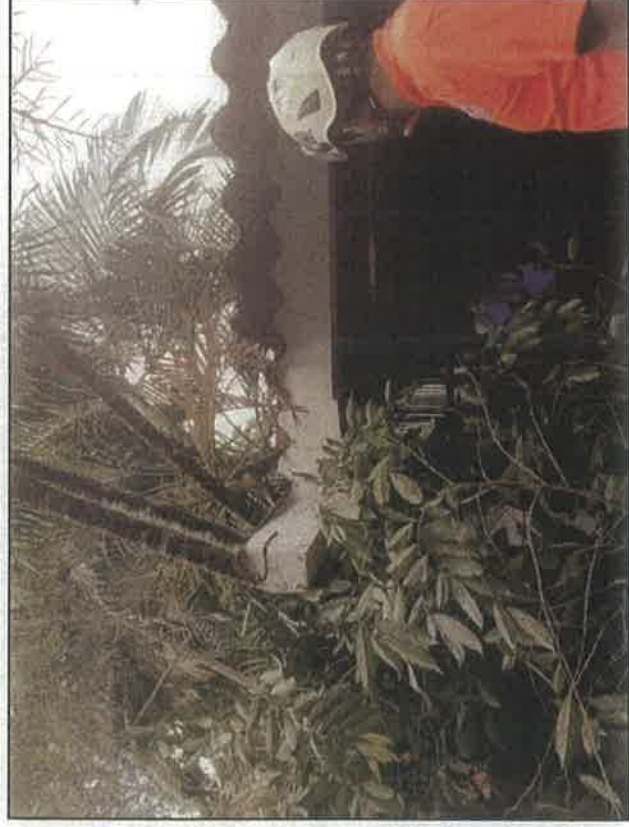
Vista de los daños ocasionados en la vivienda M7 y M6, donde se observan que parte del material deslizado sobre el techo del estudio de la vivienda M7.

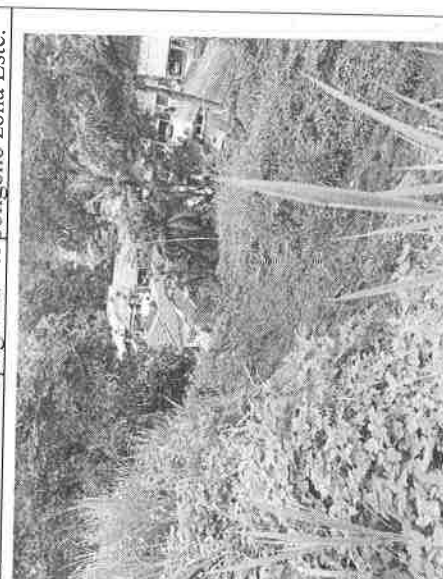
En la zona Noroeste se observó material deslizado, justamente en el área aledaña a las residencias de la calle Suecia.

| Fig. 3. Vista de la topografía de la zona central del polígono. | Fig. 4. Vista de la topografía del polígono Zona Noroeste (deslizamiento). |
