INFORME TÉCNICO N° 275-2024
Informe Técnico de Inspección

MOTIVO DE LA INSPECCIÓN:	Inspección en conjunto para Evaluación de Estudio de Impacto Ambiental.
PROYECTO:	MENDOZA VALLEY II
PROMOTOR:	VALDOMO DEL OESTE, S.A.
FECHA DE INSPECCIÓN:	21 de agosto de 2024
UBICACIÓN:	Villa Mendoza, Corregimiento de Herrera, distrito de La Chorrera, provincia de Panamá Oeste.
FECHA DE ELABORACIÓN DEL INFORME:	22 de agosto de 2024.
PARTICIPANTES:	Yohana Castillo, Germán Jaén, Ernesto Brown – Por el Ministerio de Ambiente. Javier Santos – Por la Empresa Promotora.

INFORME TÉCNICO No. DRPO-SSH-119-2024.

NOMBRE DEL PROYECTO:	MENDOZA VALLEY II.
PROMOTOR:	VALDOMO DEL OESTE, S. A.
UBICACIÓN:	Corregimiento de Herrera, distrito de La Chorrera, provincia de Panamá Oeste.
FECHA DE INSPECCIÓN:	21 de agosto de 2024.
FECHA DE ELABORACIÓN DEL INFORME:	22 de agosto de 2024.
PARTICIPANTES EN LA INSPECCIÓN:	<ul style="list-style-type: none"> • Mgtr. Germán A. Jaén I.: Técnico de la Sección de Seguridad Hídrica (MiAMBIENTE – Panamá Oeste). • Mgtr. Yohana Castillo: Técnica de la Sección de Evaluación de Impacto Ambiental (MiAMBIENTE – Panamá Oeste). • Mgtr. Ernesto Brown: Técnico de la Sección Forestal (MiAMBIENTE

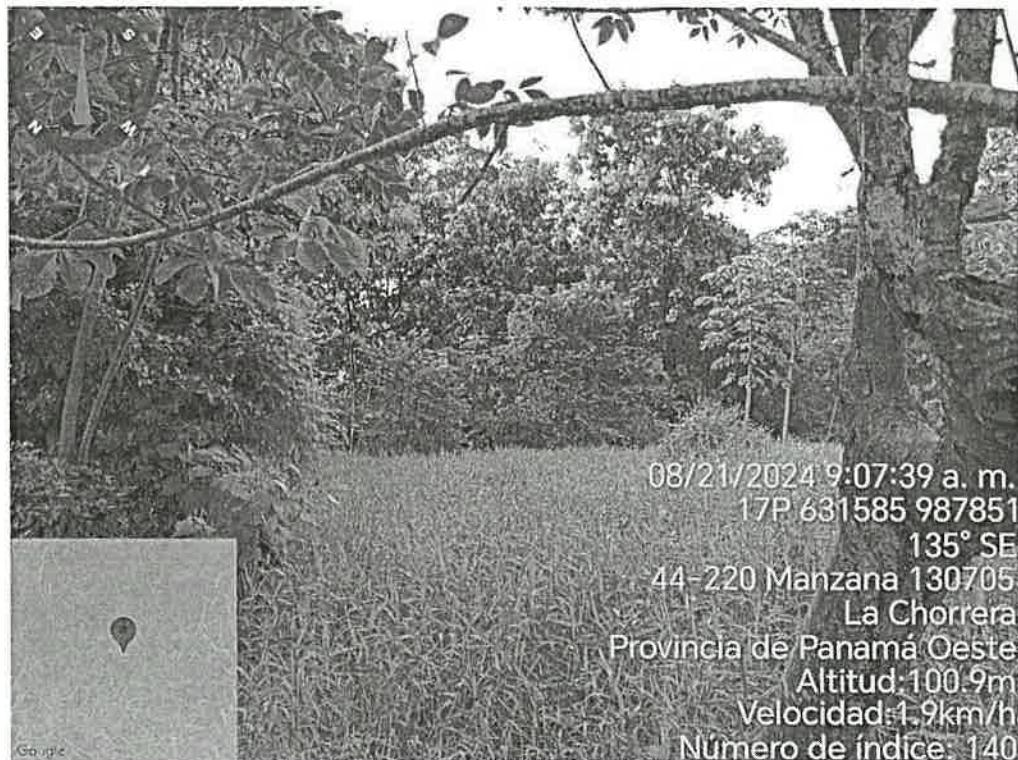
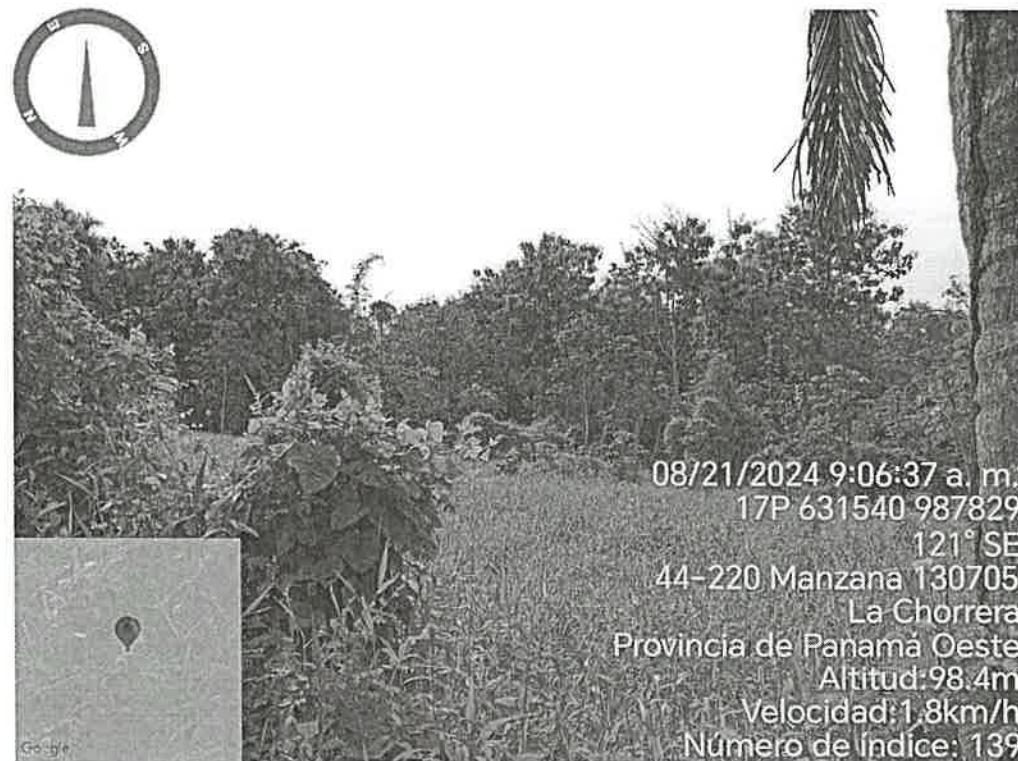
EVIDENCIA FOTOGRÁFICA

El área donde se pretende desarrollar el proyecto esta conformada por rastrojo, gramíneas, árboles dispersos y una pequeña plantación de Teca.

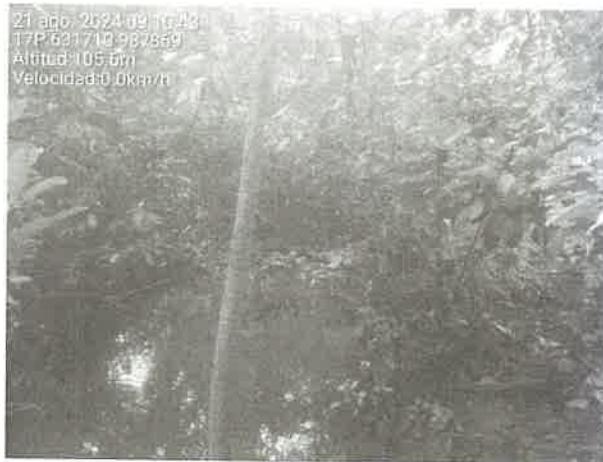
- Que el área del proyecto colinda en uno de sus extremos con un (1) tramo de un (1) cuerpo de agua (Quebrada Grande).
Coordenadas UTM WGS – 84 631710 m E, 987869 m N.

Al momento de inspección la fuente hídrica antes mencionada mantiene su bosque de galería, mostro caudal corrido y coloración oscura, producto de las constantes precipitaciones.

Imagen No. 1. Vista de la Quebrada Grande y el bosque de galería en sus márgenes.

- Que el área del proyecto colinda en uno de sus extremos con un (1) tramo de un (1) cuerpo de agua (Quebrada Grande).
- Que se deberá establecer la respectiva área de protección de la Quebrada Grande, para dar cumplimiento a lo establecido en el artículo 23 de la Ley 1 de 3 de febrero de 1994 y contribuir con el enriquecimiento de la vegetación existente en la zona contigua al cauce, con la finalidad de protección y conservación del cauce natural.
