RESOLUCIÓN No. DEIA-RE-No. 018-2024  
De 17 de Diciembre de 2024.

Por la cual se admite la solicitud de retiro del proceso de evaluación de impacto ambiental del Estudio de Impacto Ambiental, Categoría II, del proyecto denominado **“RECUPERACIÓN DE FINCA N°294788 Y N°294790 MEDIANTE RELLENO, CONFORMACIÓN Y ADECUACIÓN DE TERRACERÍA”**, cuyo promotor es la sociedad **WIND & WAVES, S.A.**

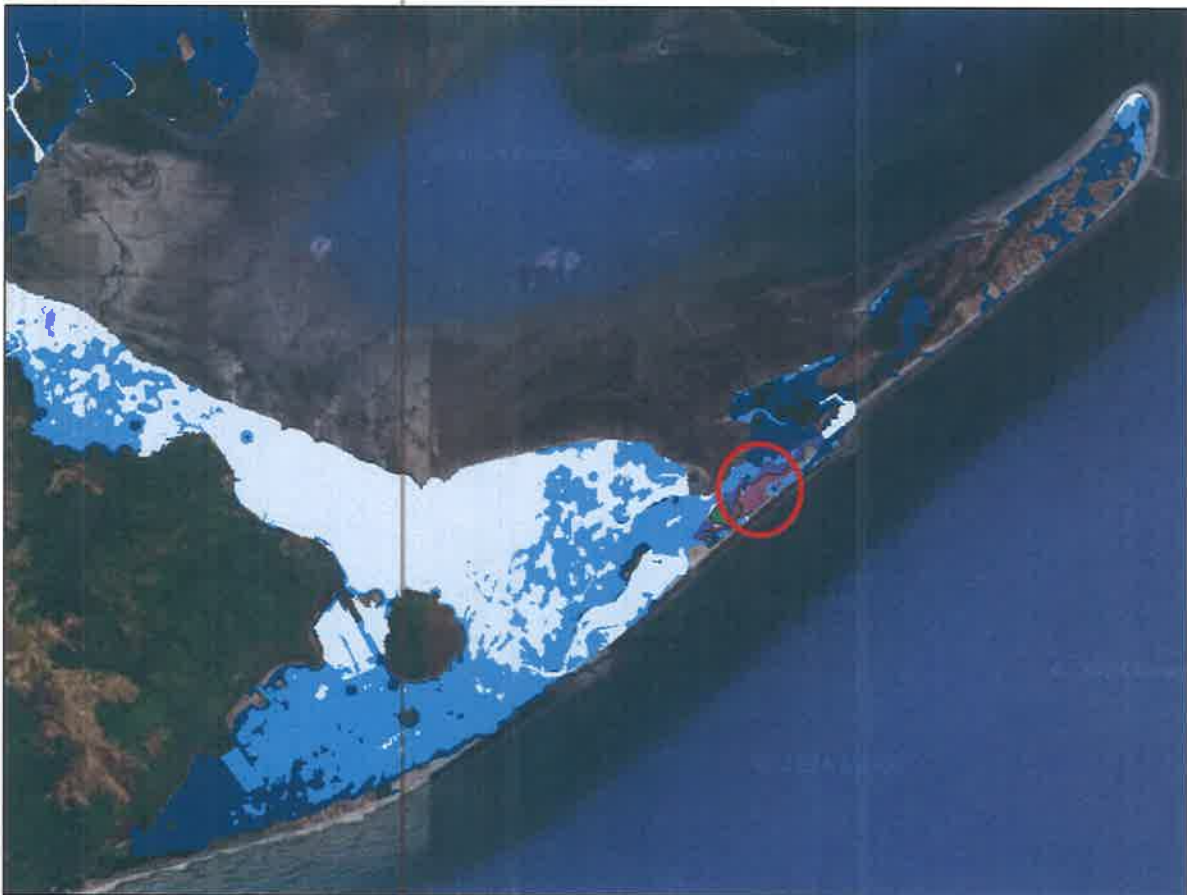
Imagen N°. 2. Vista del área de influencia del proyecto, donde en celeste se visualiza la vulnerabilidad a inundaciones (gradiente de color azul donde la degradación de color va de más puro hacia mayor degradación en relación de las zonas de mayor vulnerabilidad hacia los de menor vulnerabilidad). Fuente: Mapa de Riesgo de Inundación Costera ICP\_2050.

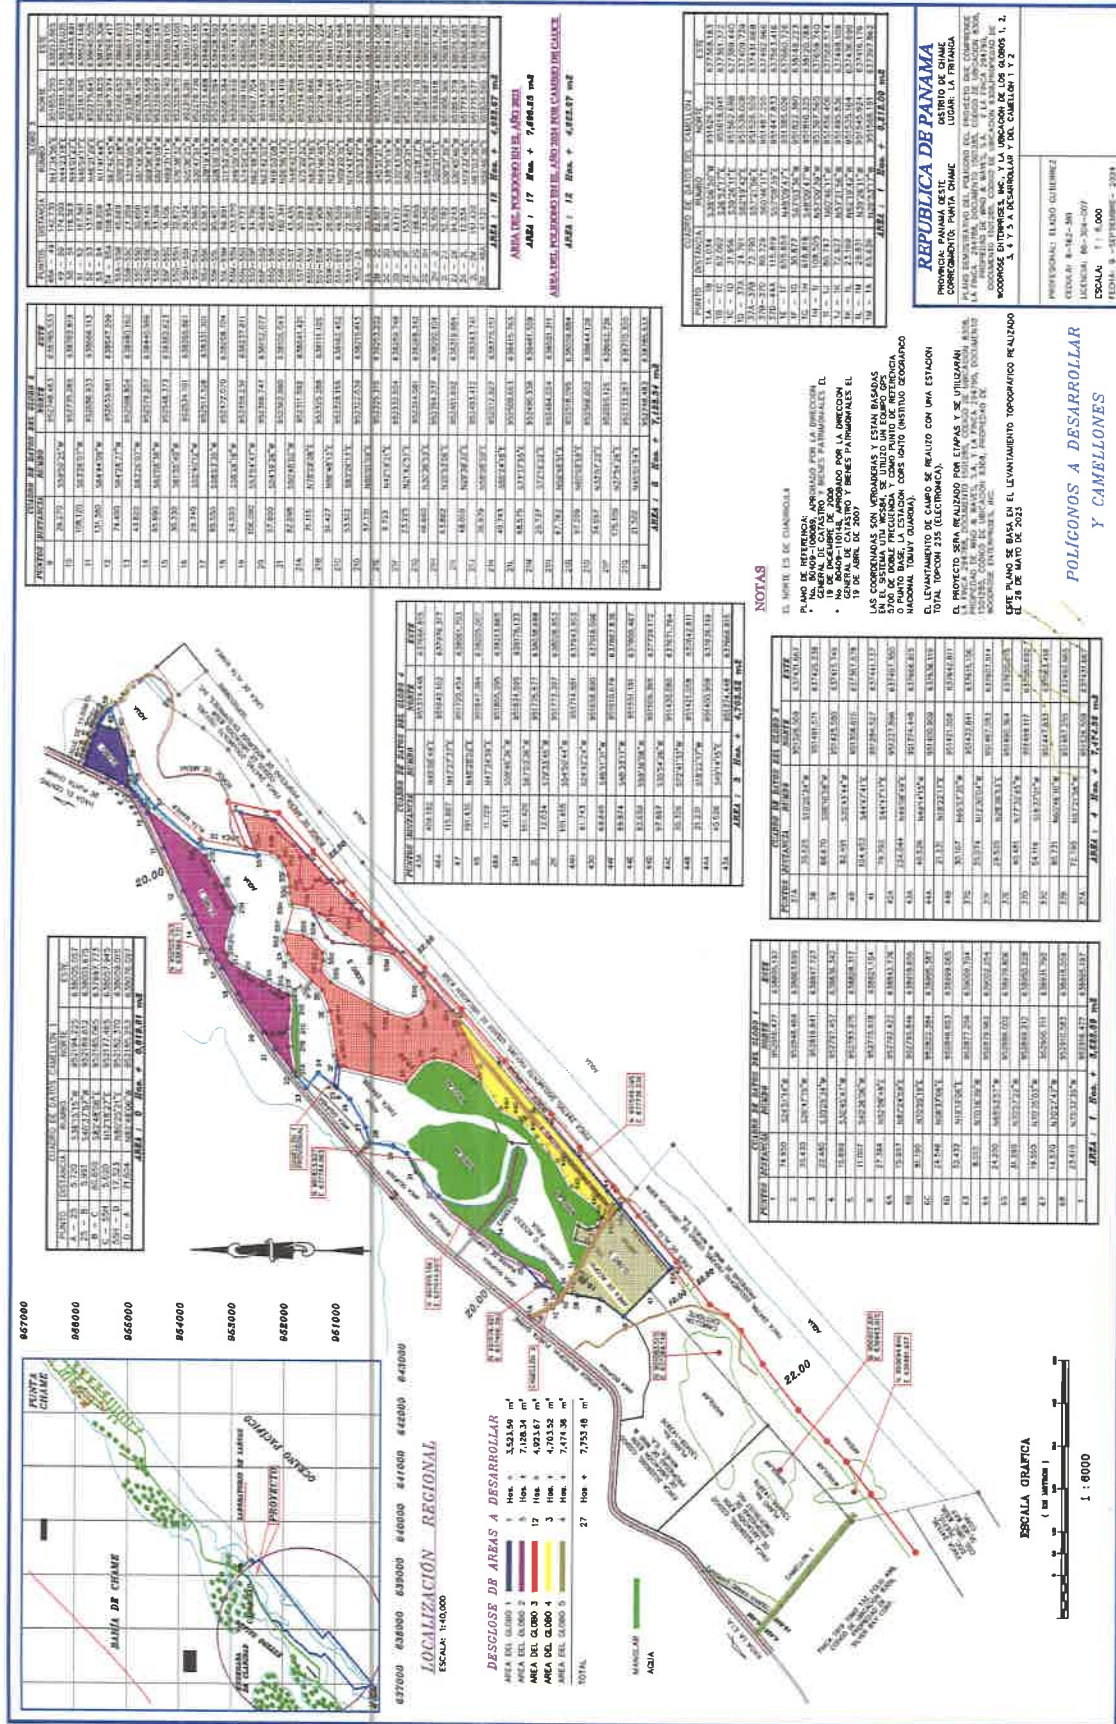
➤ Plano / imagen que sirve de ilustración donde se permita visualizar las áreas a intervenir vs las áreas que quedarán sin intervención

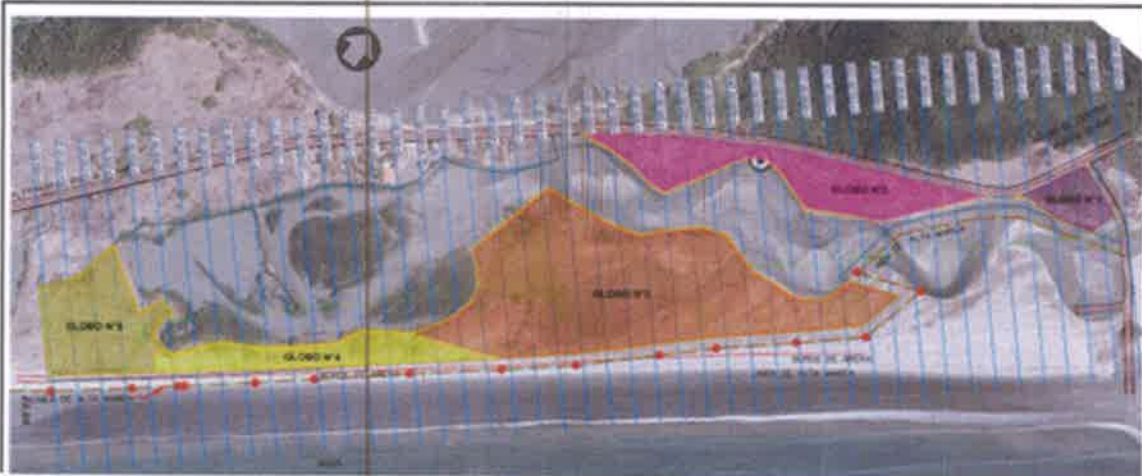
Imagen N°1. Esquema del proyecto con los polígonos a rellenar sobre imagen de Google Earth.

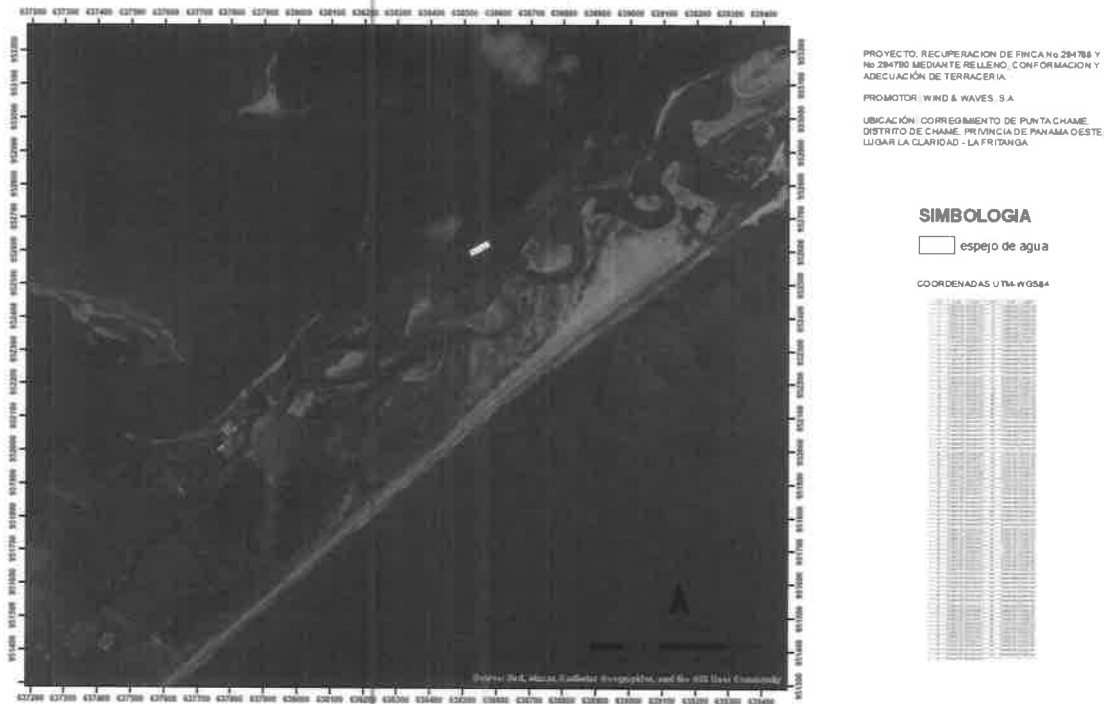
Seguidamente presentamos el plano donde se muestra el área de flujo y reflujo del agua de mar que garantiza la existencia del manglar, las coordenadas fueron presentadas en respuesta anterior.

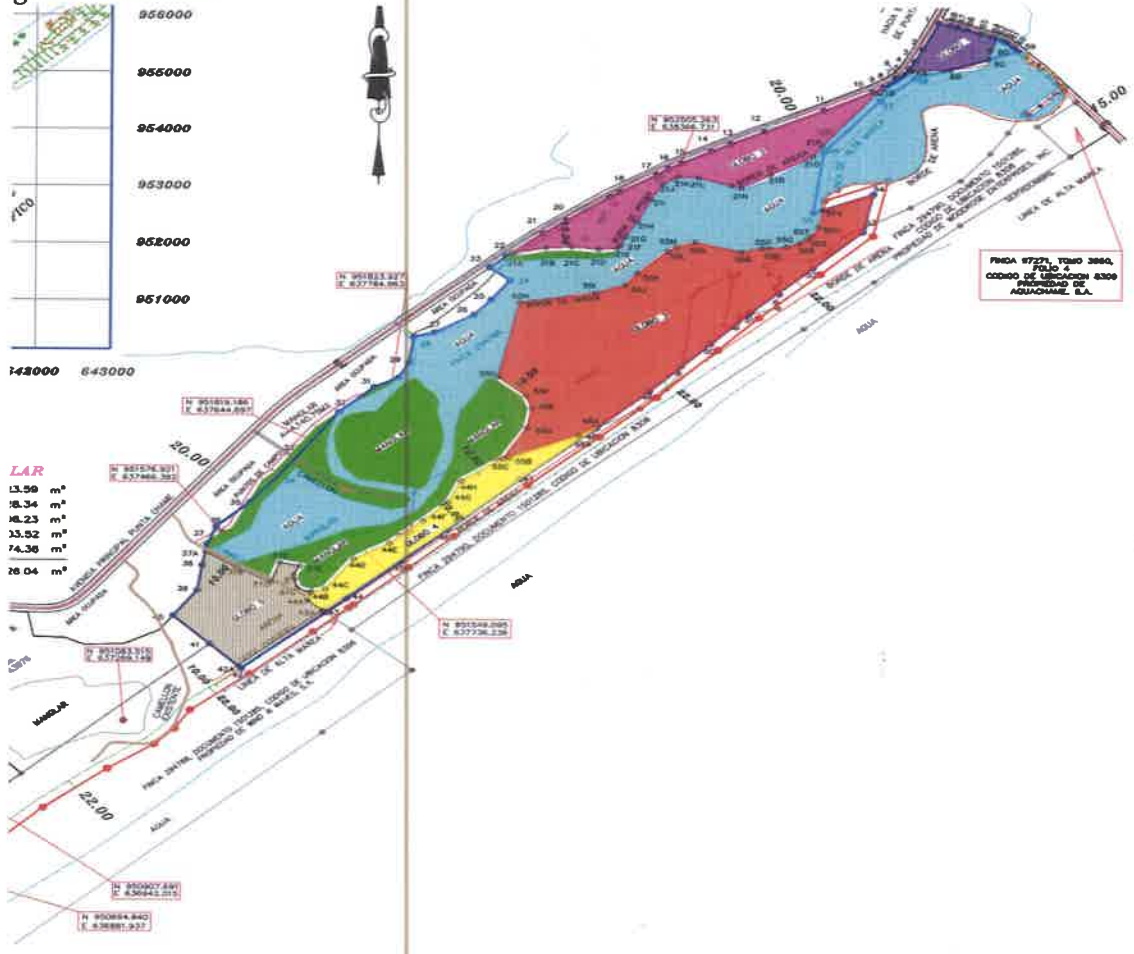
**Respuesta 12c.**  
Adjunto presentamos plano que presenta demarcada en color rojo la línea de alta marea, los cinco globos, sus áreas, las áreas de manglar, el área de flujo y reflujo de marea y sus georreferencias.

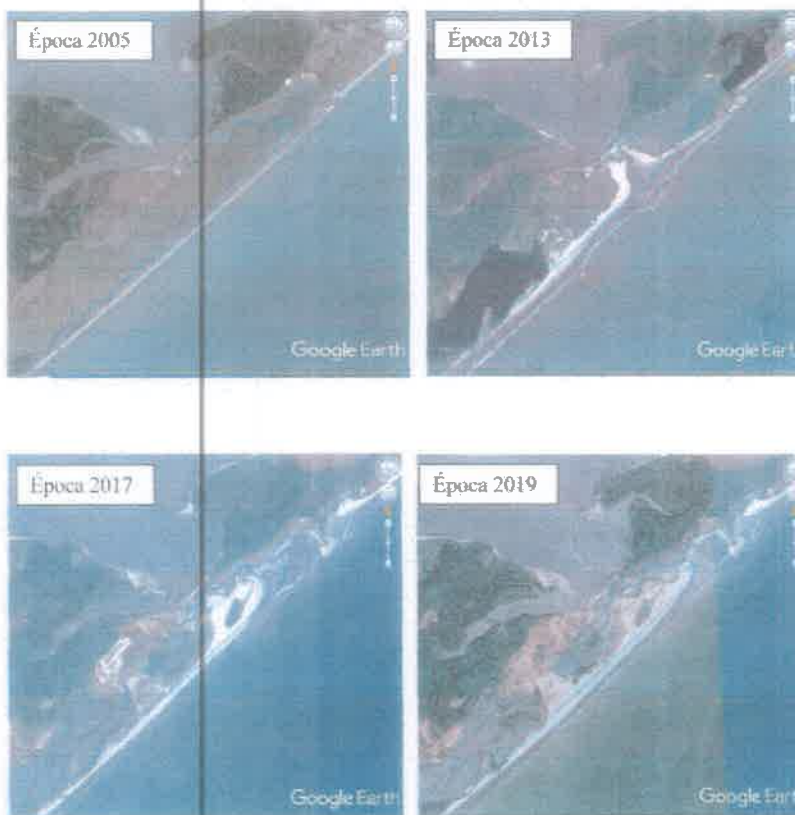
Comparación del comportamiento de la costa en diferentes épocas:

Podemos observar que la costa del sector donde se ubican las Fincas No. 294788 y No. 294790, tiene un comportamiento muy dinámico, debido al comportamiento de las mareas y los oleajes.

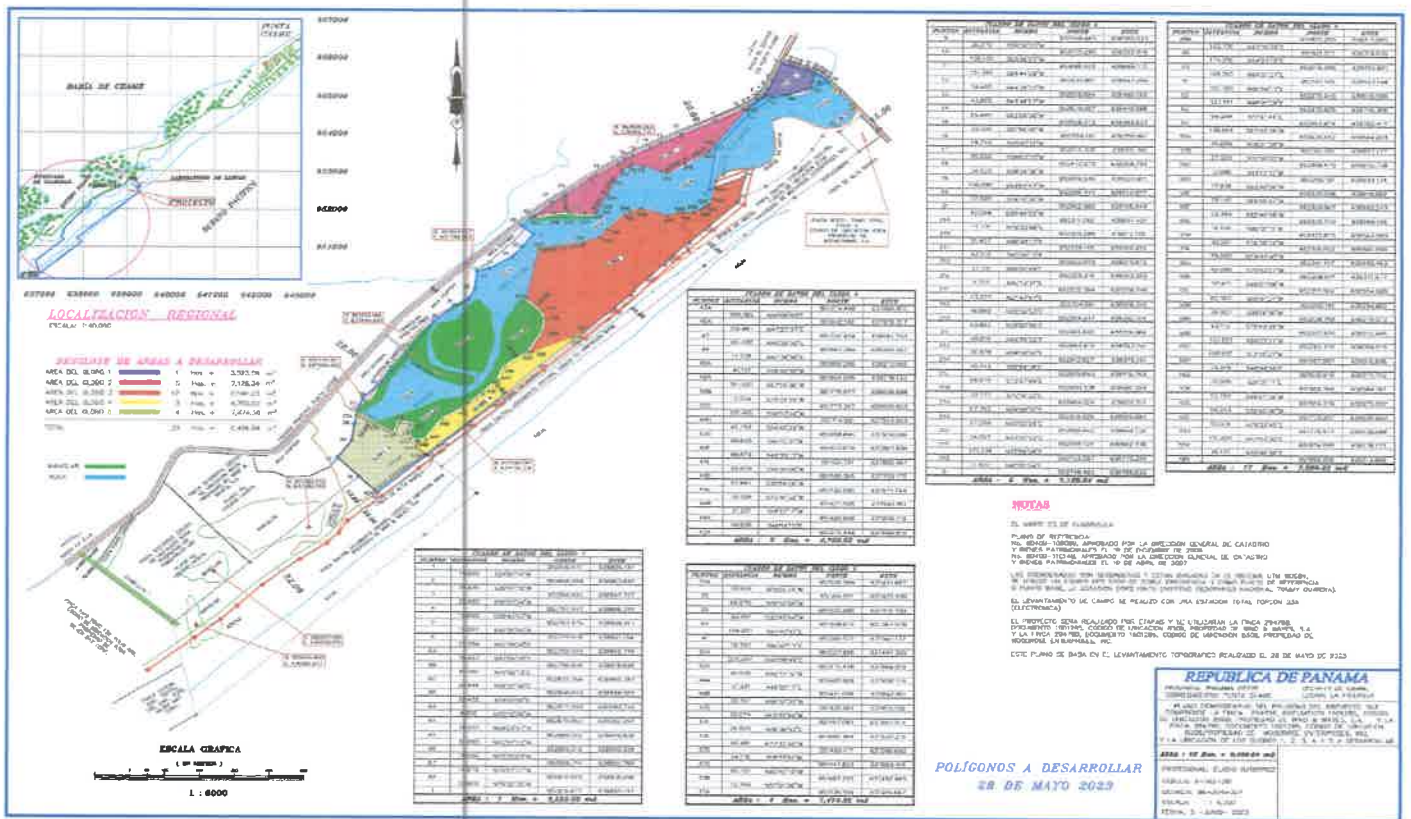
Adjunto presentamos plano que presenta demarcada en color rojo la línea de alta marea, los cinco globos, sus áreas, las áreas de manglar, el área de flujo y reflujo de marea y sus georreferencias

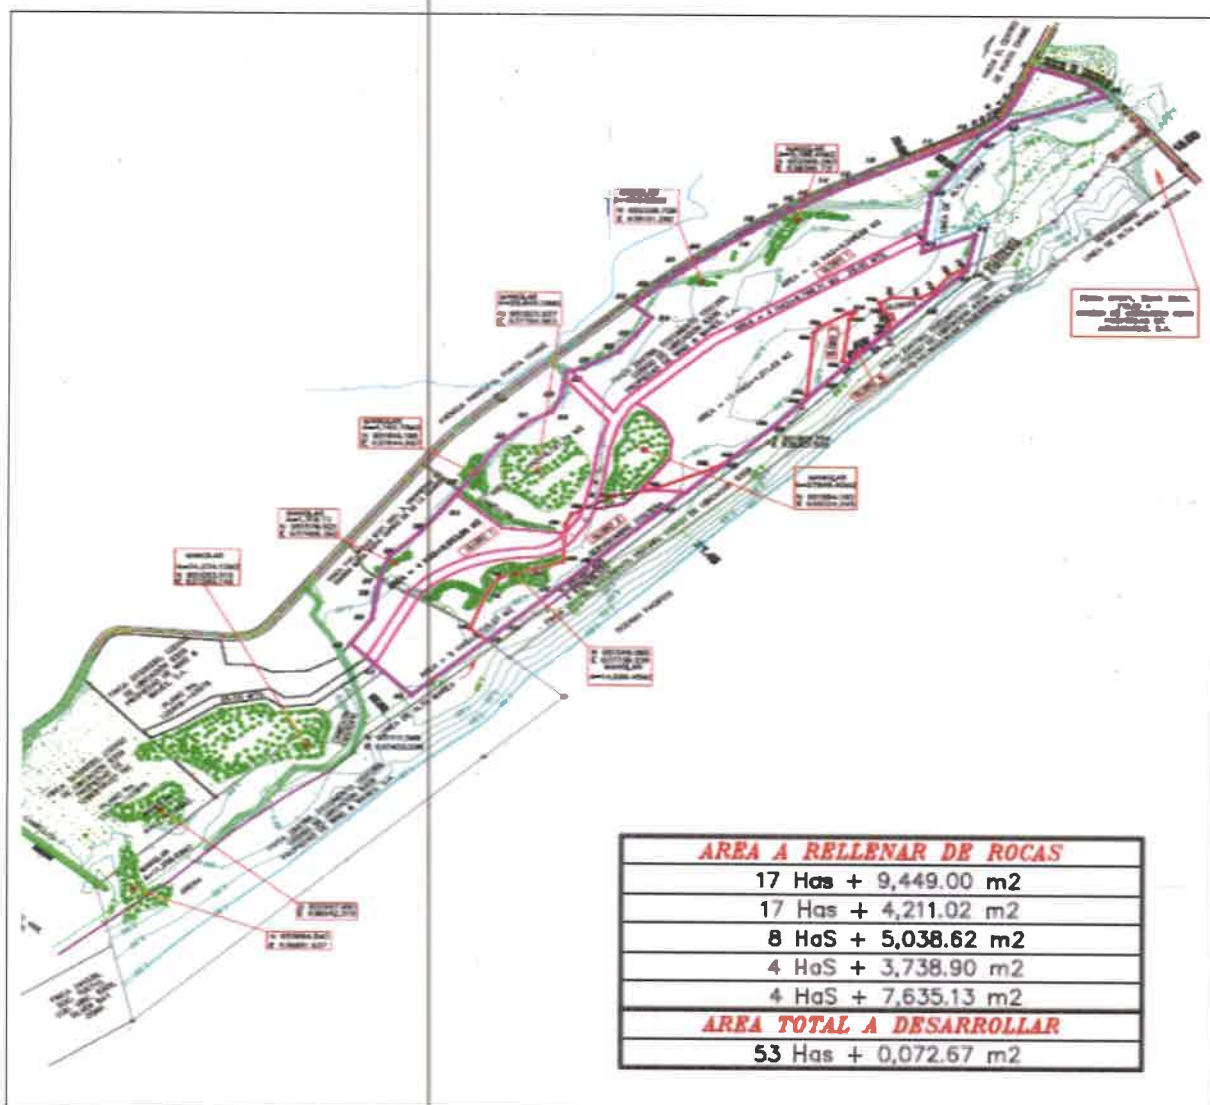
Imagen N° 1. Plano demostrativo de los sectores a rellenar, (pág. 538).

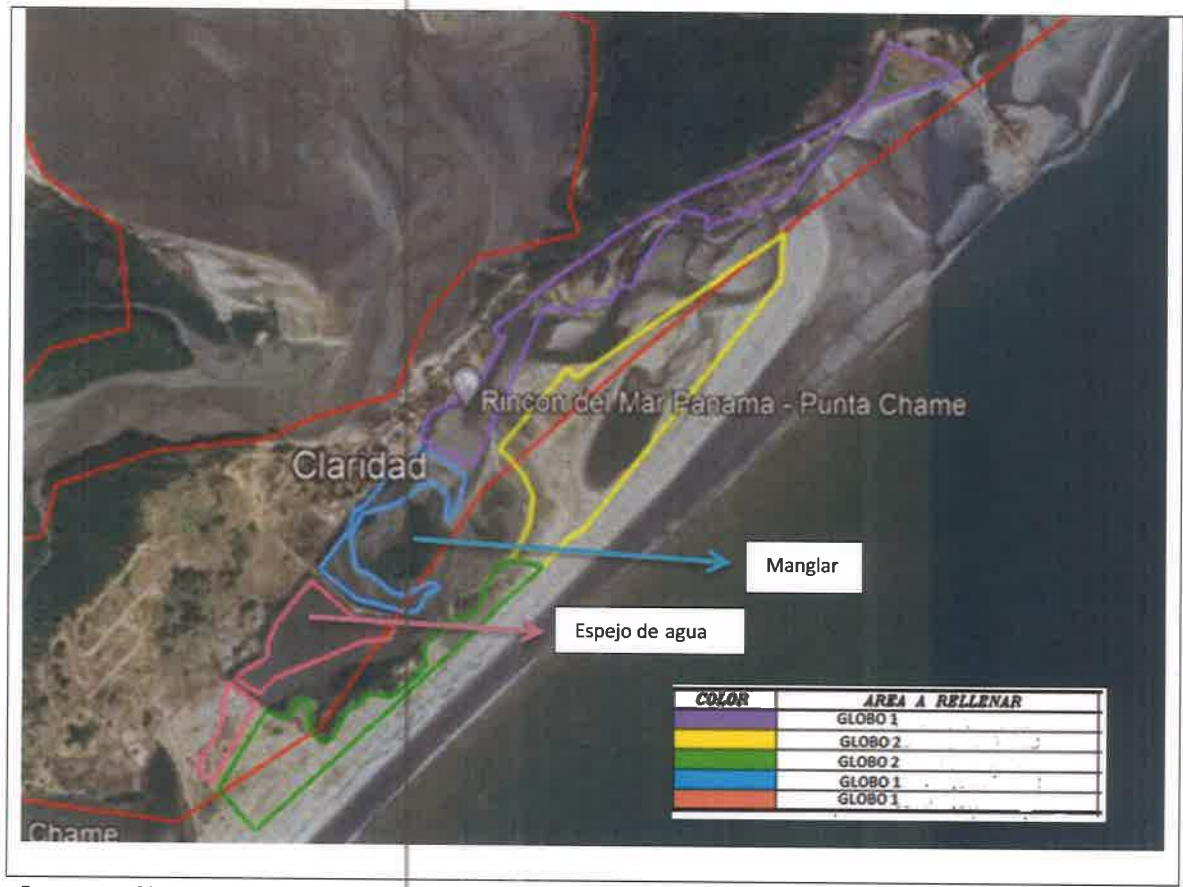
Imagen N° 2. Esquema del proyecto con los polígonos a rellenar sobre imagen de Google Earth, (Presentado en la portada del EsIA).

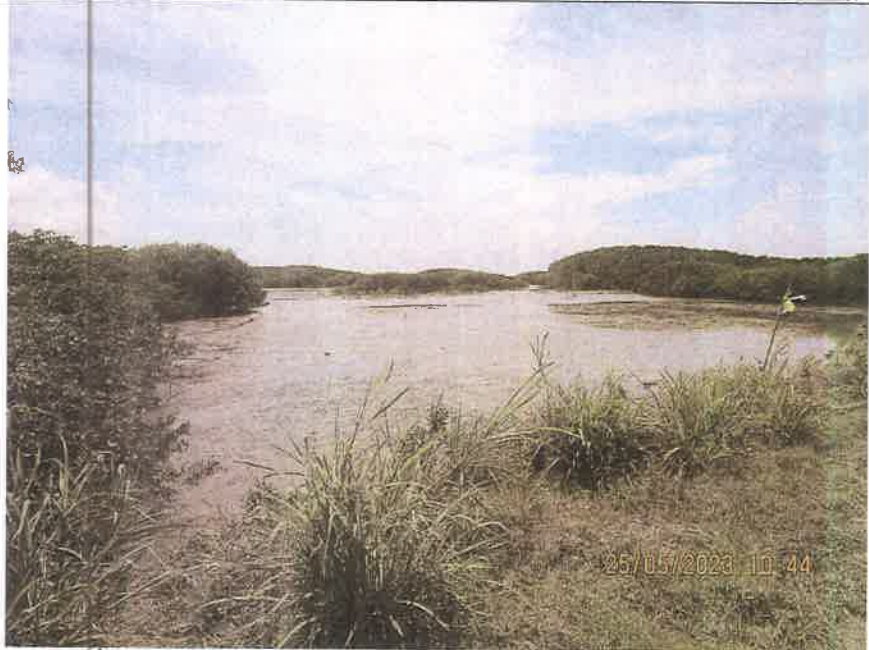
Foto 3. Área de Canal dentro del polígono del proyecto; de acuerdo al plano presentado será intervenido.

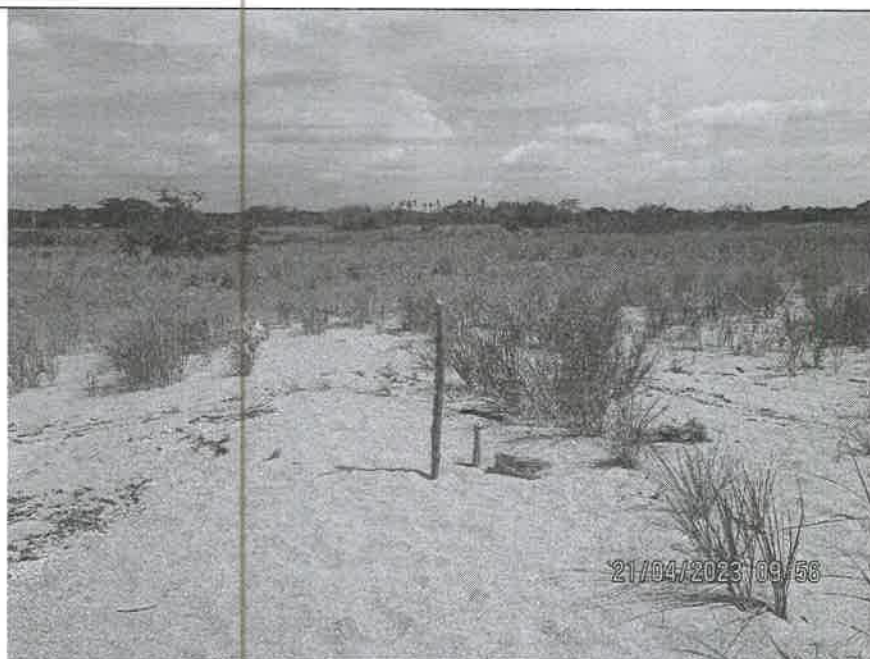
Foto 2. Vista del punto identificado por el topógrafo como línea de alta marea ordinaria (LAMO).
