ESTUDIO DE IMPACTO AMBIENTAL CATEGORÍA I

PROYECTO “ESTACIÓN DE SERVICIO CAISÁN”

**CORREGIMIENTO DE PLAZA CAIZAN
DISTRITO DE RENACIMIENTO
PROVINCIA DE CHIRIQUÍ**

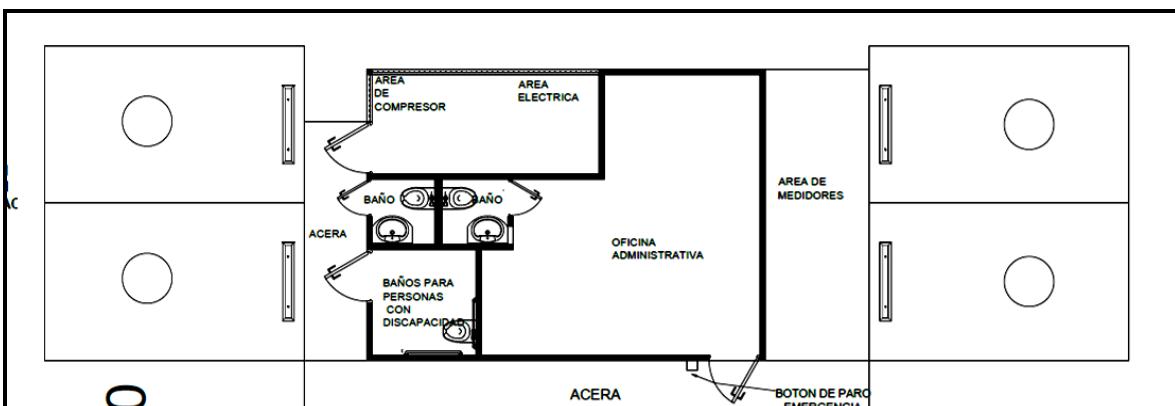
Fig. 4.3.2.1-1. sección de la oficina.

Se construirá un edificio de una planta de 200.00 m², donde estará una oficina con baño interno y los baños para el público, adosado a este está el área de equipos eléctricos y compresor. Este edificio será de paredes de bloques con repello liso por ambas caras, piso de concreto cubierto de baldosas, techo de zinc acanalado sobre carriolas de 2x4; cielo raso suspendido, ventanas de vidrio fijo y puertas exteriores de metal.

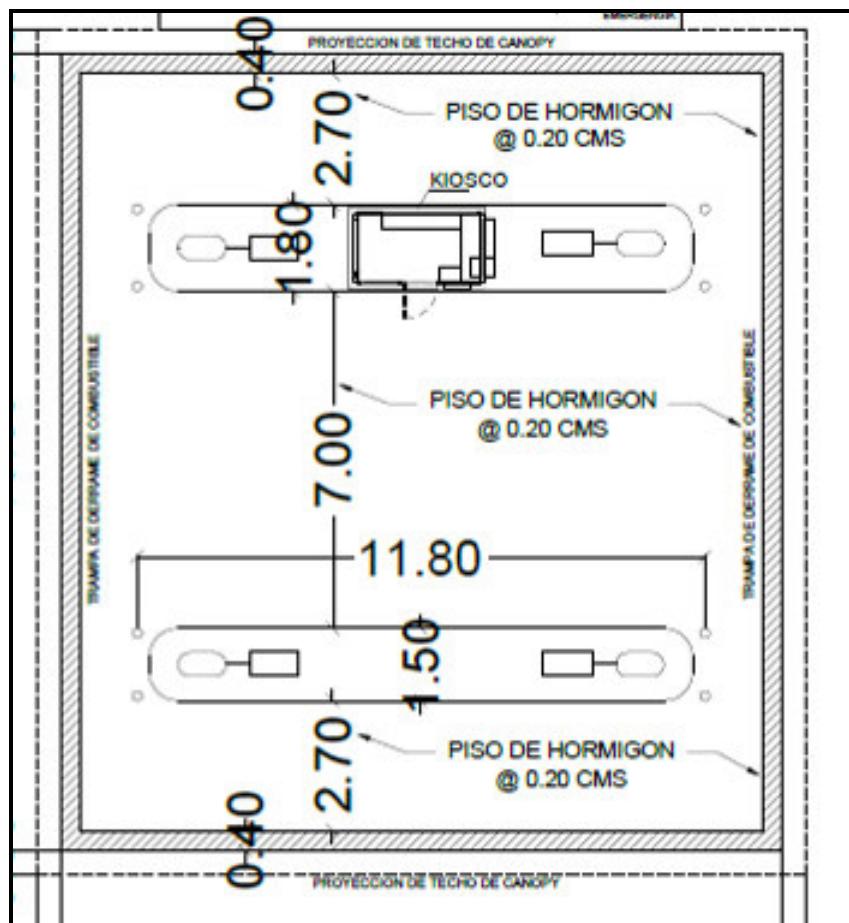
Fig. 4.3.2.1-2. Plano de isleta de distribución o canopy.

El canopy contara de un techo en forma de v, sostenido sobre 2 columnas wf, con un canal pluvial central con bajante por tubería hacia el área de manejo de aguas pluviales. El canal de aguas pluviales tendrá una trampa de grasa, previo a su descarga en la cuneta de la servidumbre.

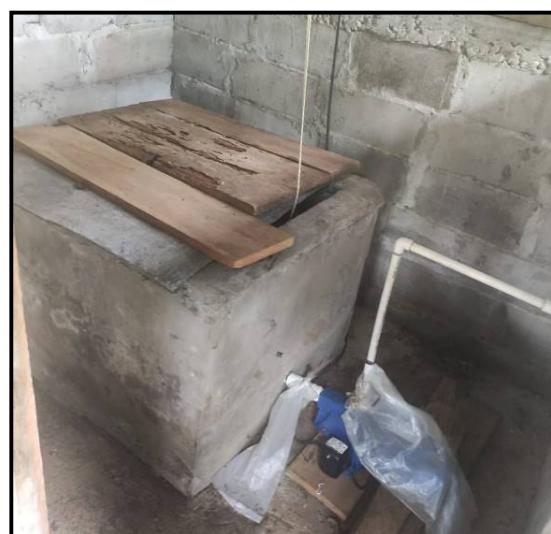
Fig. 4.3.2.1-3. Pozo que se encuentra en la propiedad.

Como actualmente el Acueducto Rural de Plaza Caisan, que da el servicio a este corregimiento, tiene problemas de abastecimiento, se aprovechará un pozo brocal actualmente existente en la finca, para obtener el agua necesaria, mediante bombeo se llevará a un tanque de 500 galones, desde donde se distribuirá a todo el proyecto.

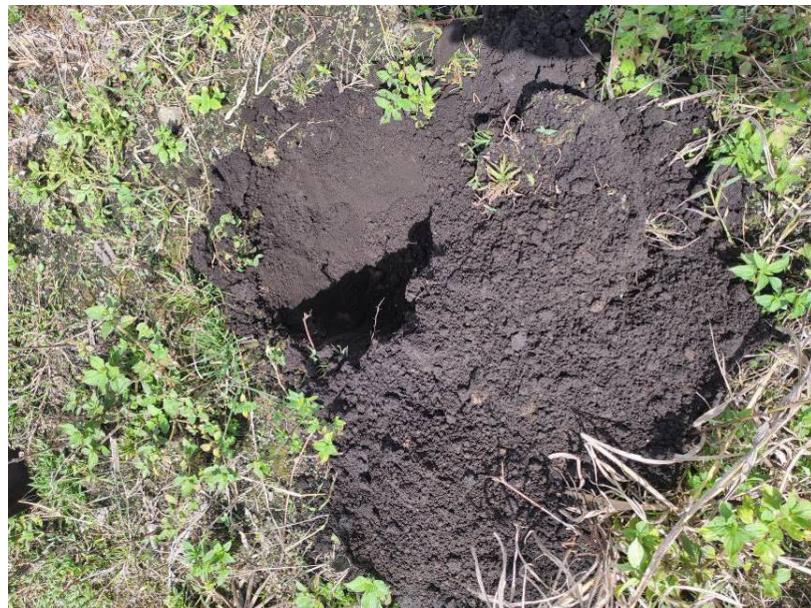
En la zona encontramos suelo formados por sedimentos y otros materiales provenientes de la actividad volcánica, clase IV, profundos, fértiles, con textura superficial franca de color negro.

Fig. 5.3-1. Suelo en el lote del proyecto.

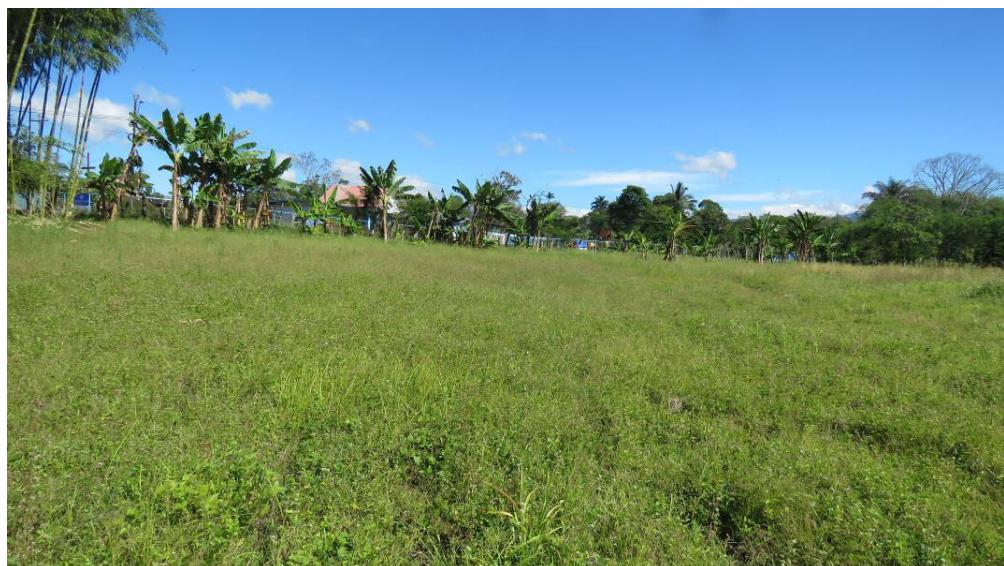
El suelo en la propiedad donde se desarrollara el proyecto está dedicado al uso desde hace tiempo a cultivos agrícolas, en el sitio quedan los restos del último cultivo, en este caso maíz, pero también se cultivaba porotos y tomate.

Fig. 5.3.2-1. Uso actual del suelo en el sitio el proyecto

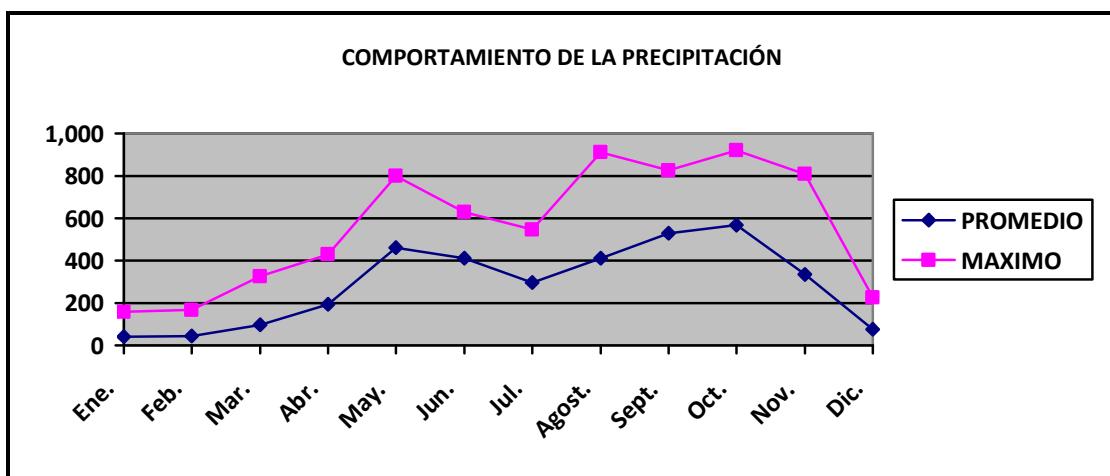
Fig. N° 5.8.1-1. Gráfica de precipitaciones.

Se presenta una temporada lluviosa de mayo a noviembre con máximos que van de 400 a más 900 ml por mes.

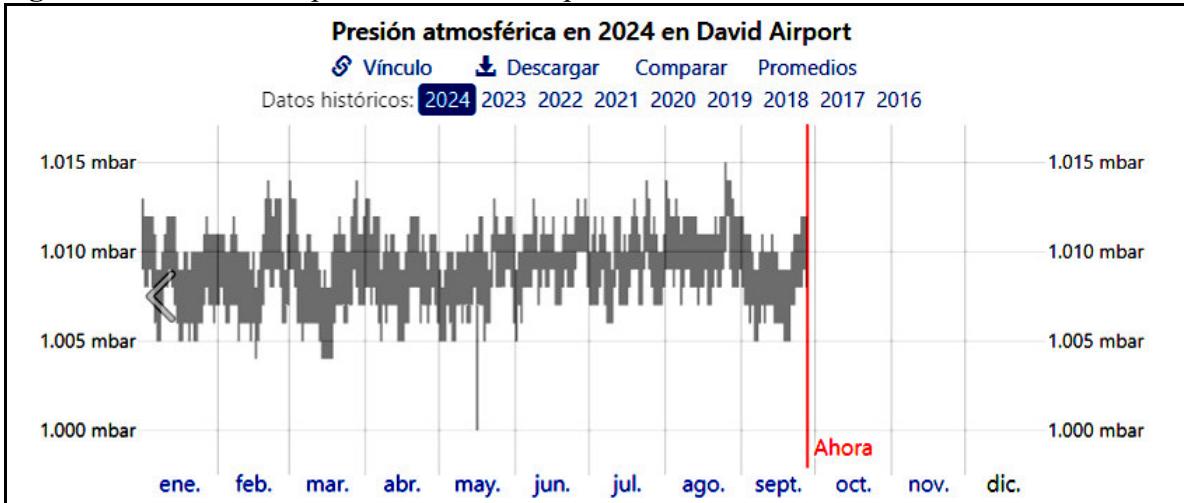
Fig. 5.8.1.-3 Gráfico de presión atmosférica para David, 2024.

Se puede apreciar que las mayores presiones se han dado en el mes de agosto con 1,015 milibares y las menores en el mes de mayo con 1,000 milibares.

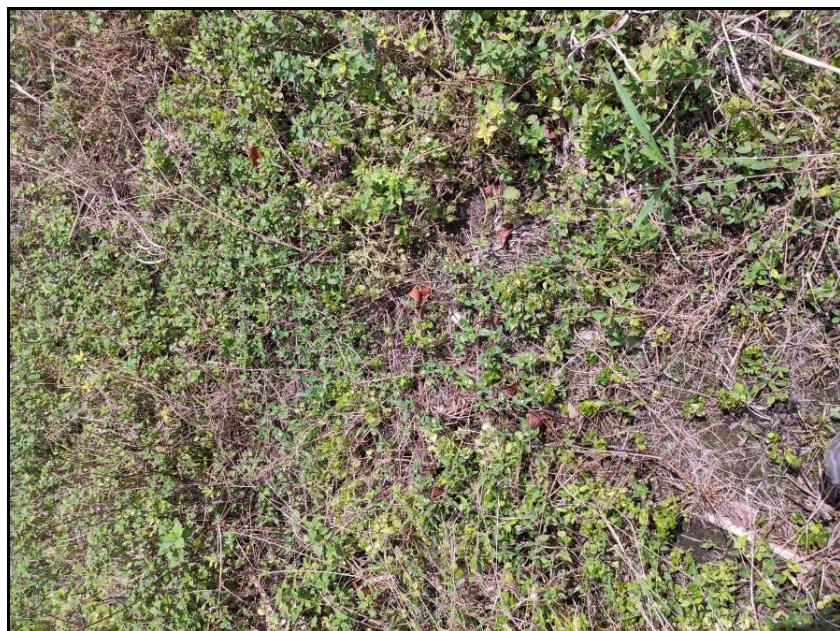
Encontramos un solo estrato vegetal en este caso herbáceo, formado principalmente por el corrimiento (*Peperomia pellucida*), ojo de perico (*Melampodium perfoliatum*), Sanguinaria blanca (*Borreria laevis*), santa lucia (*Ageratum conyzoides*), hierba (*Cyperus odoratus*) y bambú (*Bambusoideae*). No se encontraron especies amenazadas, endémicas o en peligro de extinción.

Fig. 6.1.1-1. Vegetación en el proyecto.

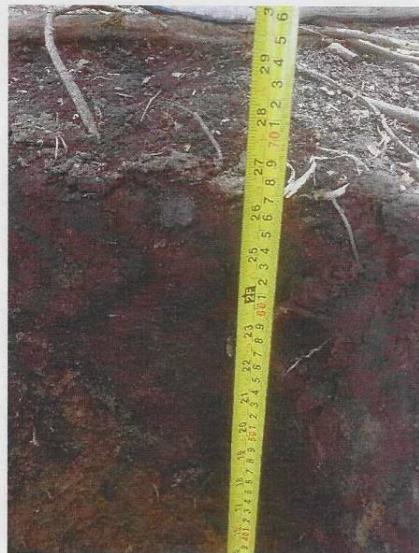
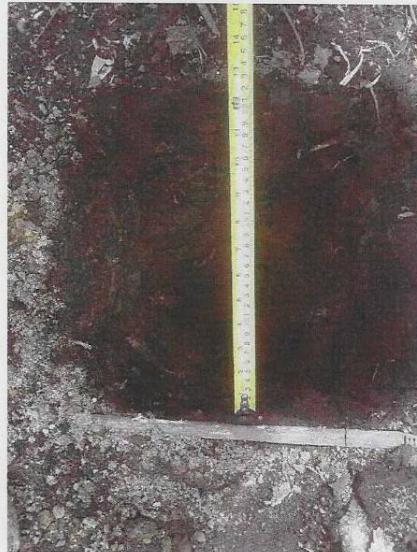
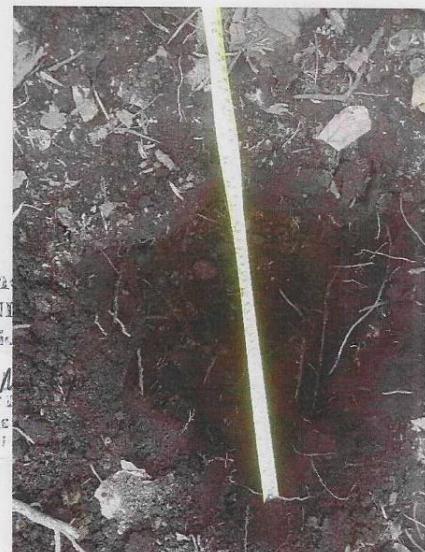
3. FOTO DE HOYOS

1. Se eliminó la capa superficial del suelo y se procedió a excavar un hoyo con las siguientes dimensiones (30cm de diámetro x 60cm de profundidad).
2. Con mucho cuidado se limpió el fondo y las paredes del hoyo para eliminar las irregularidades que puedan dificultar la infiltración del agua, y se procedió a depositar 5 cm. de piedra picada en fondo del hoyo para que sirviera de filtro para el agua.
3. Se llenaron los hoyos de agua hasta obtener una saturación total del suelo.
4. Se procedió a llenar los hoyos hasta el nivel de la superficie para obtener los registros de altura de agua filtrada a los 5 seg., 10 seg., 30 seg., 45 seg., 60 seg, 5 min., 10 min., 30 min.
5. Luego se tabulaban los datos por perforación y se registraba el tiempo de filtración de 1 pulgada (2.54 cm) de agua. Se obtenía un promedio.
6. Presentación de conclusiones y recomendaciones.

Según el resultado obtenido, el tiempo promedio es de 15.9 minutos para 2.54 cms. La tasa de infiltración para este terreno es de 6.25 min/cm, lo cual permite una tasa de infiltración para los efluentes de 49 lts/m²/día. (Ver tabla 2)

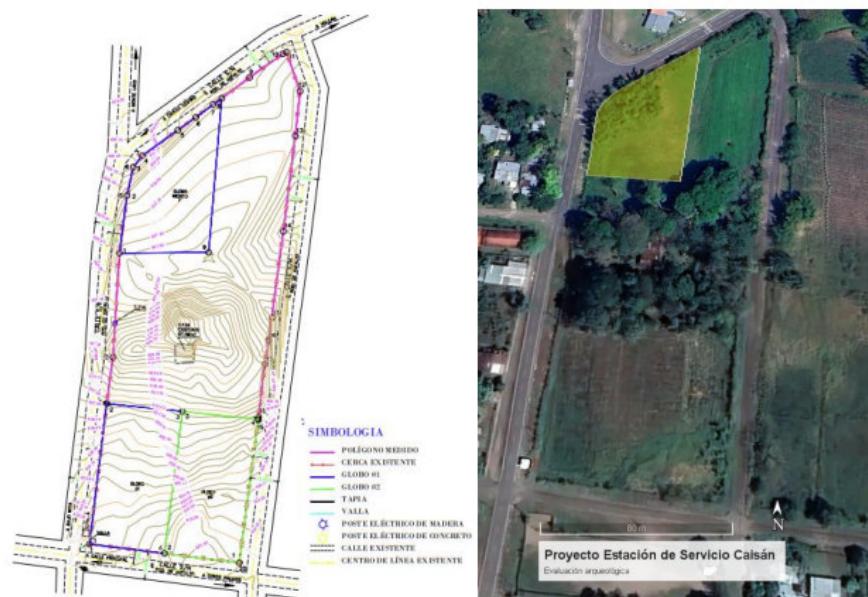
Figura 2.- Plano topográfico del proyecto e imagen satelital del predio y su contexto urbano.

El proyecto consiste en la construcción de una estación de venta de combustible con 4 surtidores cubiertos, con área para oficinas, baños públicos y cuarto de máquinas. En la parte norte se construirá un edificio de una planta dividido en 5 locales comerciales con baño interno. Los locales tendrán 10 estacionamientos y la estación 4 estacionamientos, toda el área de acceso a la estación y los locales comerciales contará con pavimento de concreto. Los tanques serán soterrados para cual se hará una excavación de 5 metros de largo, 5 metros de ancho y 3 metros de profundidad, igual se hará excavación para el tanque séptico y pozo de infiltración.

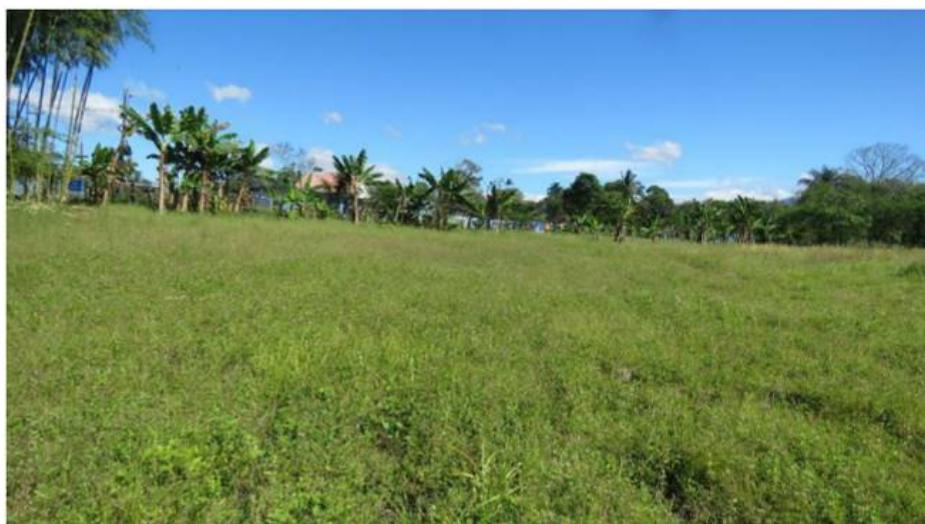
Figura 4.- *Otra vista del área evaluada, nótense la buena visibilidad superficial.*

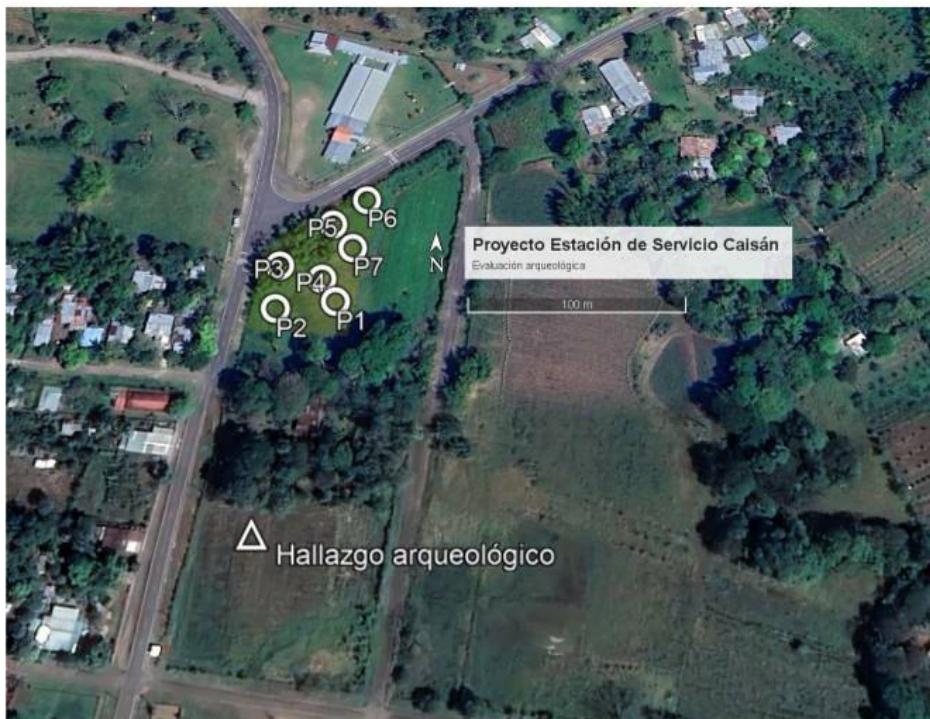
Figura 5.- Ubicación del área prospectada en el presente estudio versus hallazgo previo al sur del mismo.

Se llevó a cabo una serie de 7 unidades de muestreo subsuperficial, según la distribución ilustrada en las Fig. 5 y 6. En todos los casos se observó la misma capa indiferenciada de tierra negra y no se observó estratificación subsuperficial. Las coordenadas UTM corresponden al datum WGS84 en todos los casos.

Como se puede observar en la Fig. 5, el hallazgo arqueológico previo se encuentra al sur del área que será intervenida. Ese hallazgo consistió en vestigios fragmentarios de cerámica precolombina. No se observó ni materiales ni rasgos de ningún tipo en

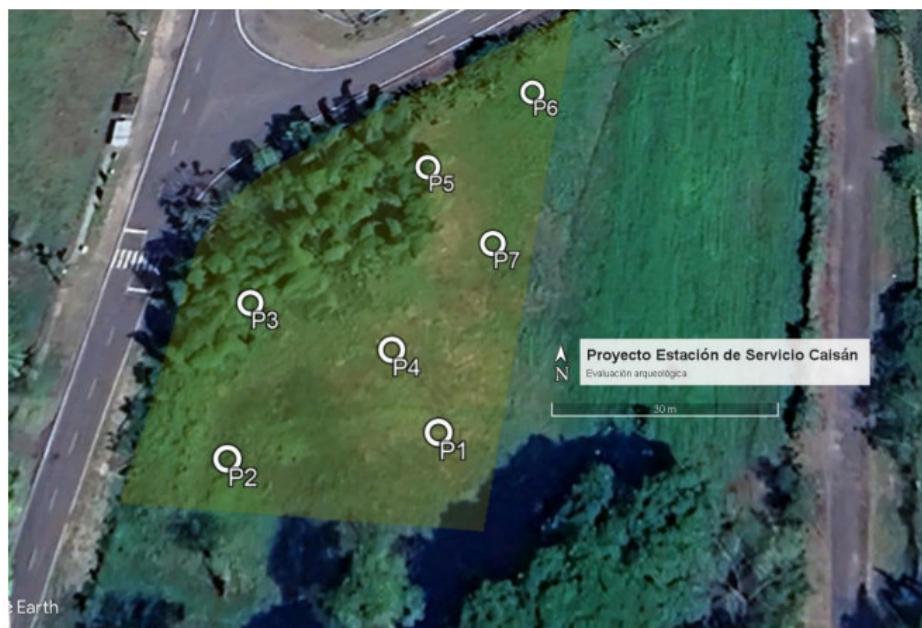
Figura 6.- Cobertura de los sondeos realizados, todos resultaron negativos..
