SISTEMA NACIONAL DE PROTECCIÓN CIVIL
DEPARTAMENTO DE PREVENCIÓN Y MITIGACIÓN DE DESASTRES
SINAPROC-DPM-209/25-09-2024

Informe Técnico de la inspección visual realizada
A las Fincas donde se propone construir el proyecto P.H. Zima,
Ubicada en el sector La Cresta, corregimiento de Bella Vista
distrito y provincia de Panamá.

25 de septiembre de 2024.

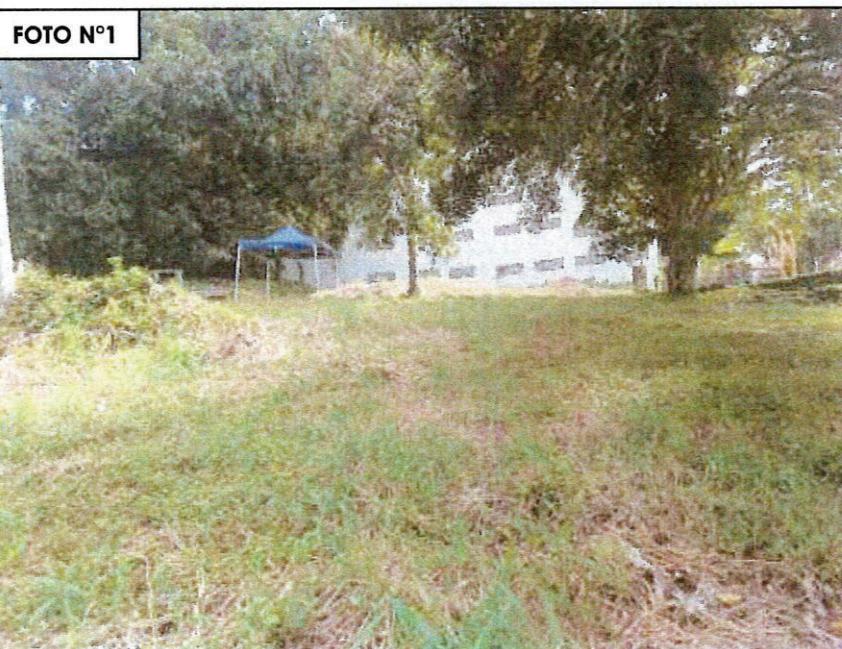
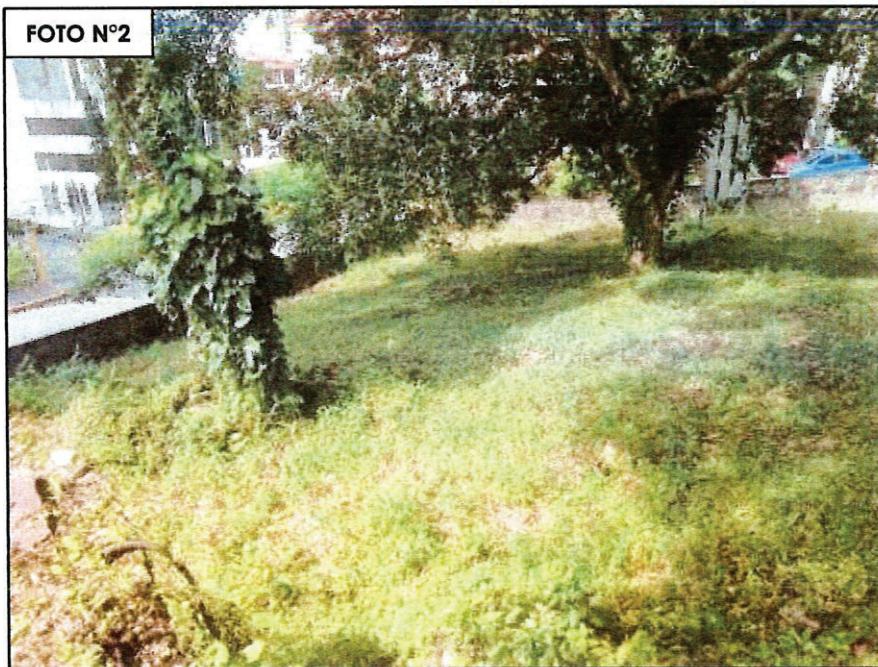
FOTOS N°1 Y 2. VEGETACIÓN Y PARTE DE LA TOPOGRAFÍA DEL PROYECTO.

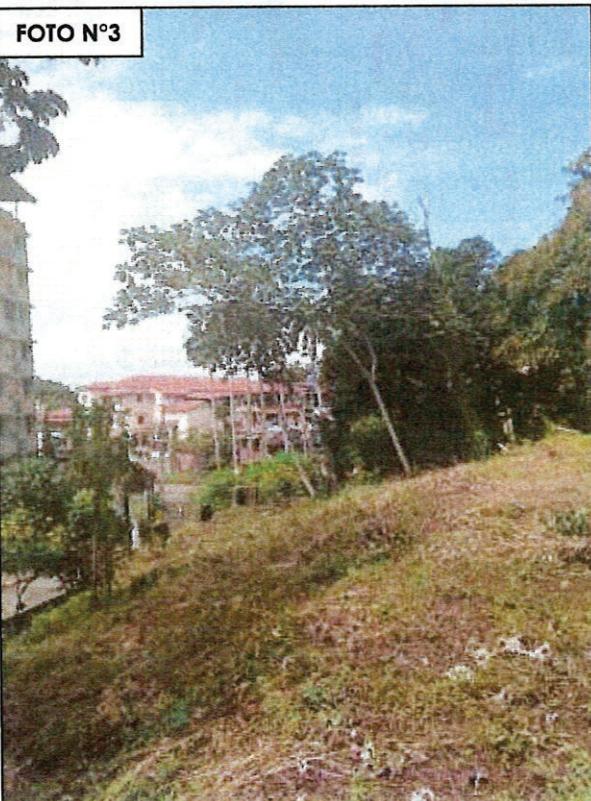
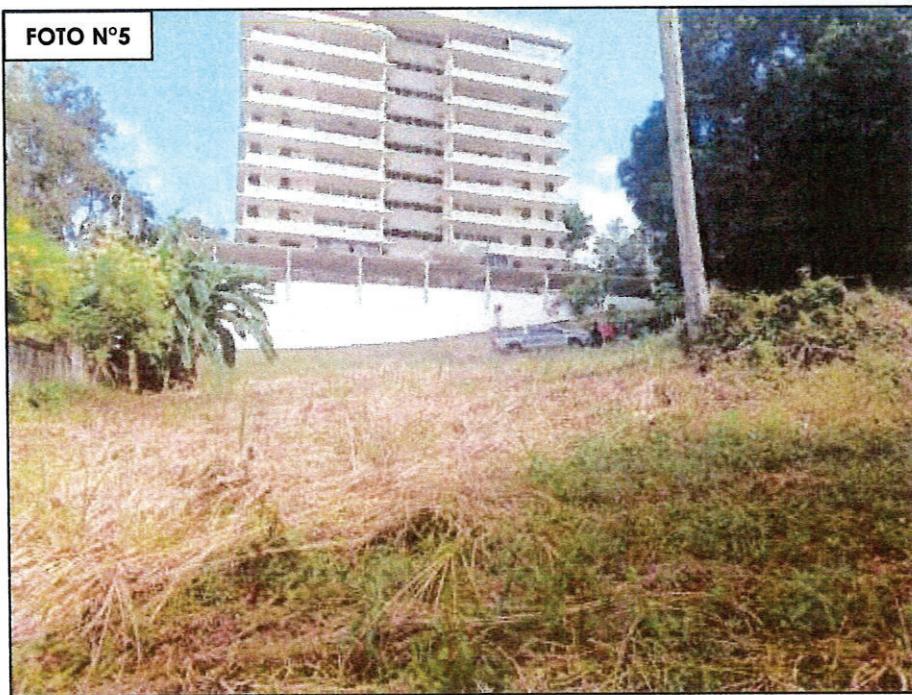
- El globo de terreno colinda con dos calles, la Manuel J. Hurtado o calle segunda y la calle José Gabriel Duque, además colinda al Norte con un edificio de ocho (8) niveles de apartamentos y al Este con una vivienda unifamiliar.

- En la colindancia con las calles hay unos muros, uno es de bloques de cemento sin repollo y otro es de piedra; y en una parte de la colindancia con la vivienda unifamiliar hay también un muro de piedras. Los muros de piedra se observaron conservados y aún en pie, a pesar de la antigüedad.

FOTOS N°3, 4, 5. SE APRECIA LA TOPOGRAFÍA Y COLINDANCIA AL ESTE Y NORTE DEL PROYECTO.

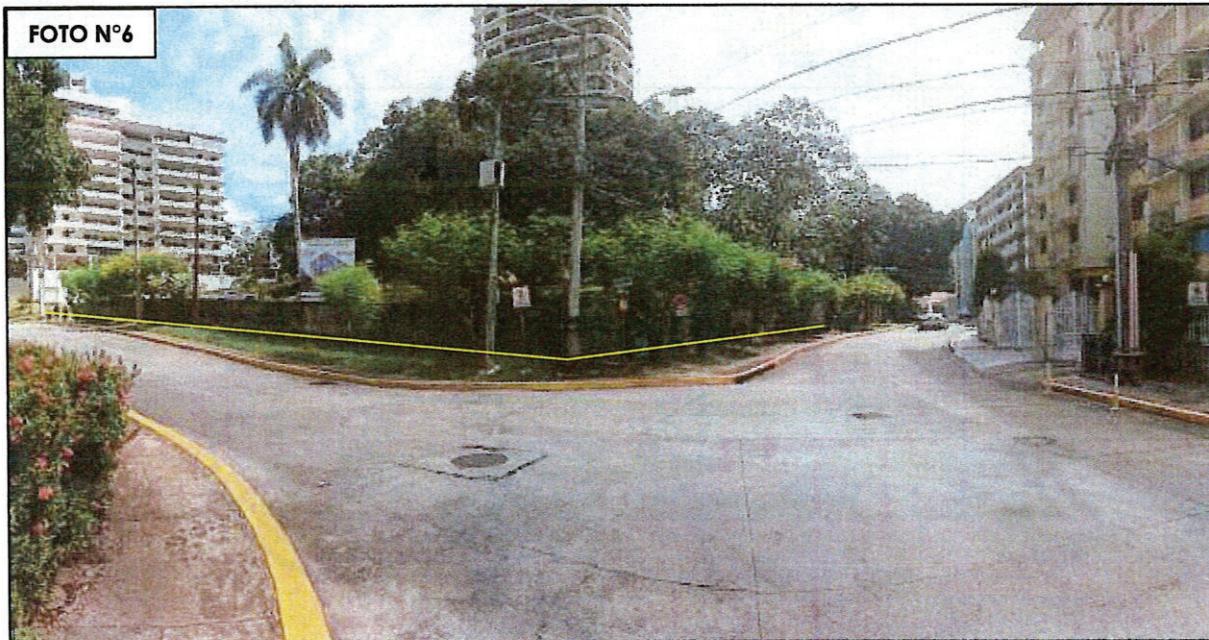
FOTO N°6. SE MUESTRA EL ÁREA PROPUESTA PARA LA CONSTRUCCIÓN DEL EDIFICIO P.H. ZIMA, EN ESQUINA DE CALLE JOSÉ GABRIEL DUQUE Y CALLE SEGUNDA, AMBAS DE DOS SENTIDOS.

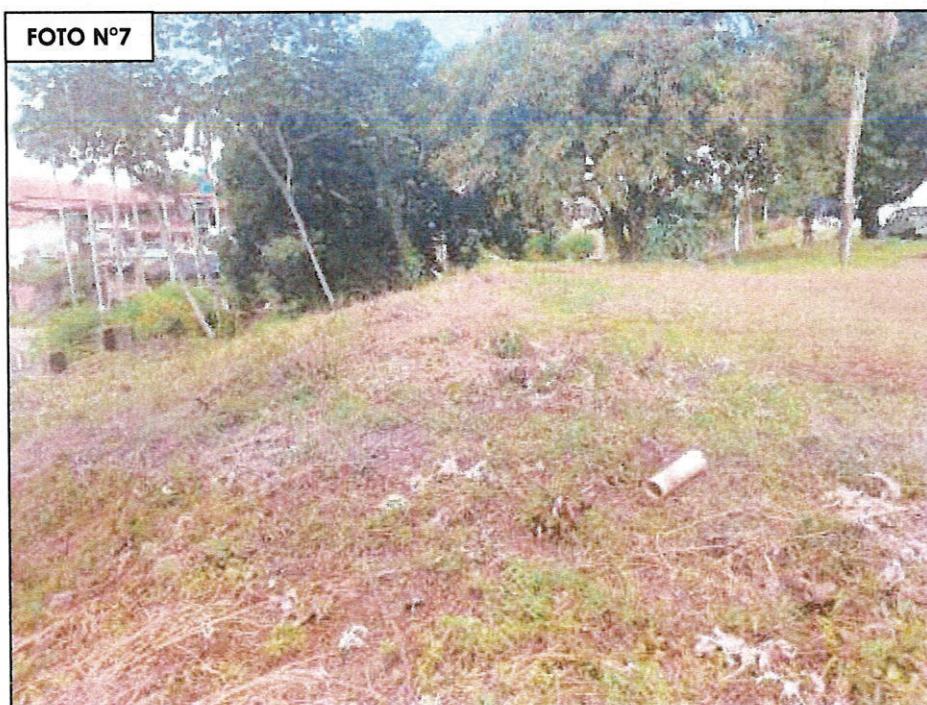
FOTO N°7. SE MUESTRA PARTE DE LA VEGETACIÓN EXISTENTE.
