# PUENTE QUEBRADA CONEJO

## VIA A CABUYA Y DESVÍO

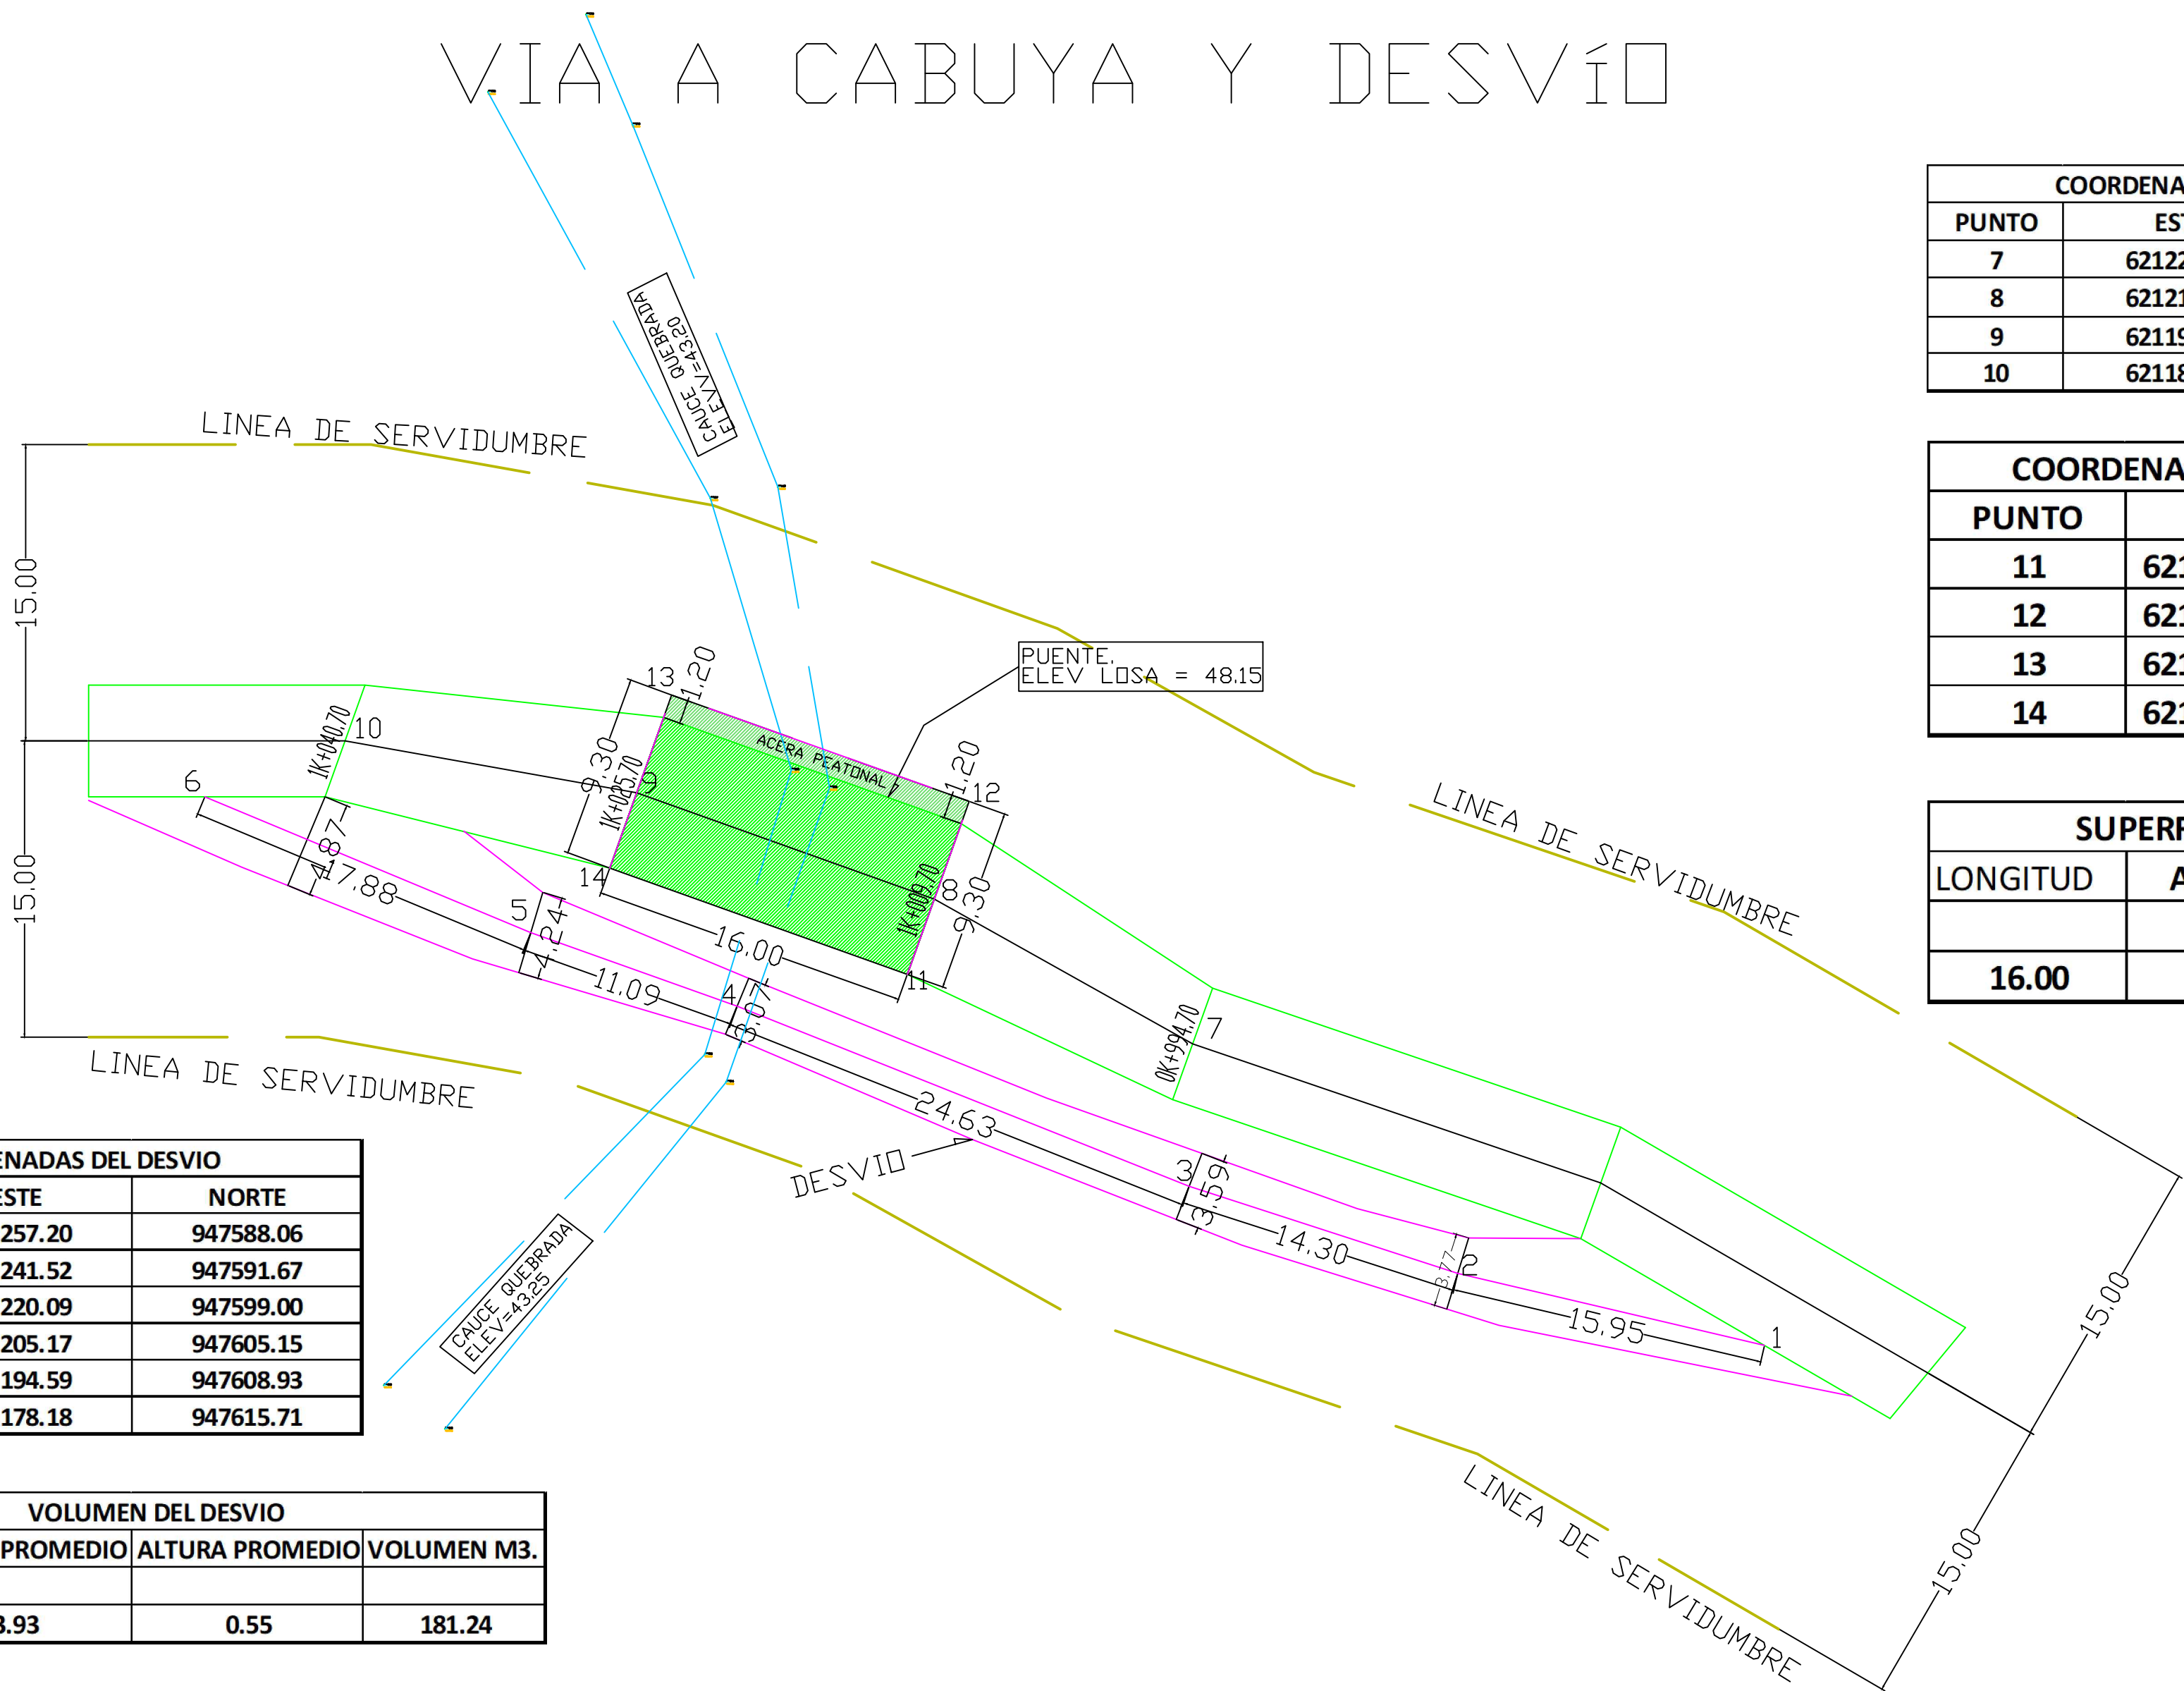
LINEA DE SERVIDUMBRE

PUENTE  
ELEV. L.D.S.A.=81.14

CAUCE QUEBRADA  
ELEV=76.60

DESVIDO
