INFORME SOBRE PRUEBA DE PERCOLACION

SERGIO SALDAÑA

LOTE #10.

DIRECCION: CORREGIMIENTO DE RIO GRANDE (LA CANDELARIA), DISTRITO DE PENONOME

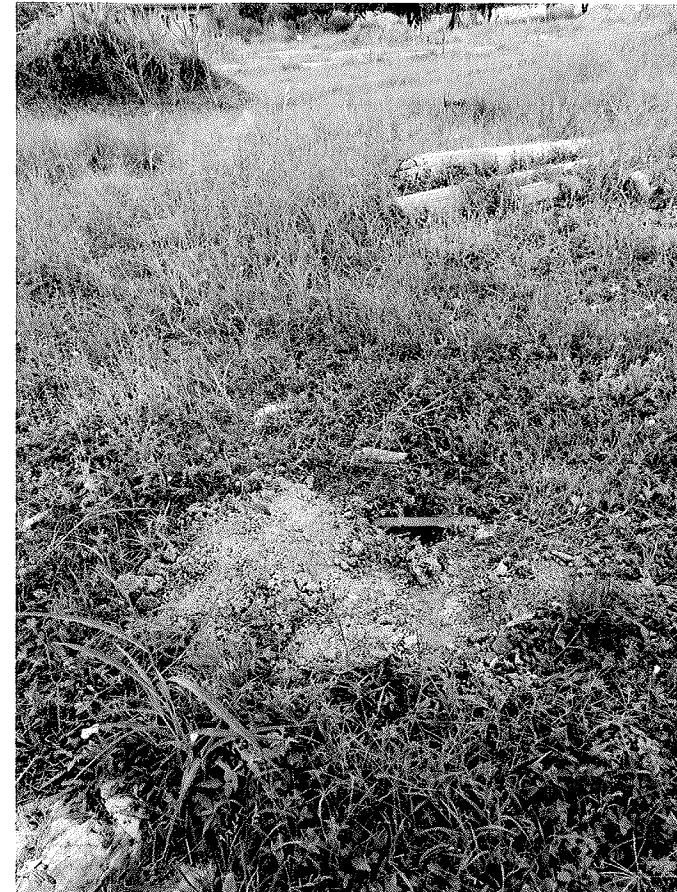
Hoyos en Rio Grande

3. Trabajos realizados: Se perforaron (2), dos hoyos, hasta profundidad de 0.70 m. con el posteador de 6" de diámetro. Una vez terminado la perforación, se saturaron los hoyos. Después se verifico el estado de los hoyos al contenido de agua, encontrándose que ambos se había vaciado en menos de 80 minutos. Se procedió a completar los 65 cm. De agua i se hizo la lectura en ambos hoyos.
