| 3 | |
|---|---|
| N° PLANO: PSA-PL-GN-02-FUENTES HIDRICAS | |

TITULO DEL PROYECTO:  
PARQUE SOLAR AURORA ENERGY I

NOMBRE DEL PLANO:  
FUENTES HIDRICAS

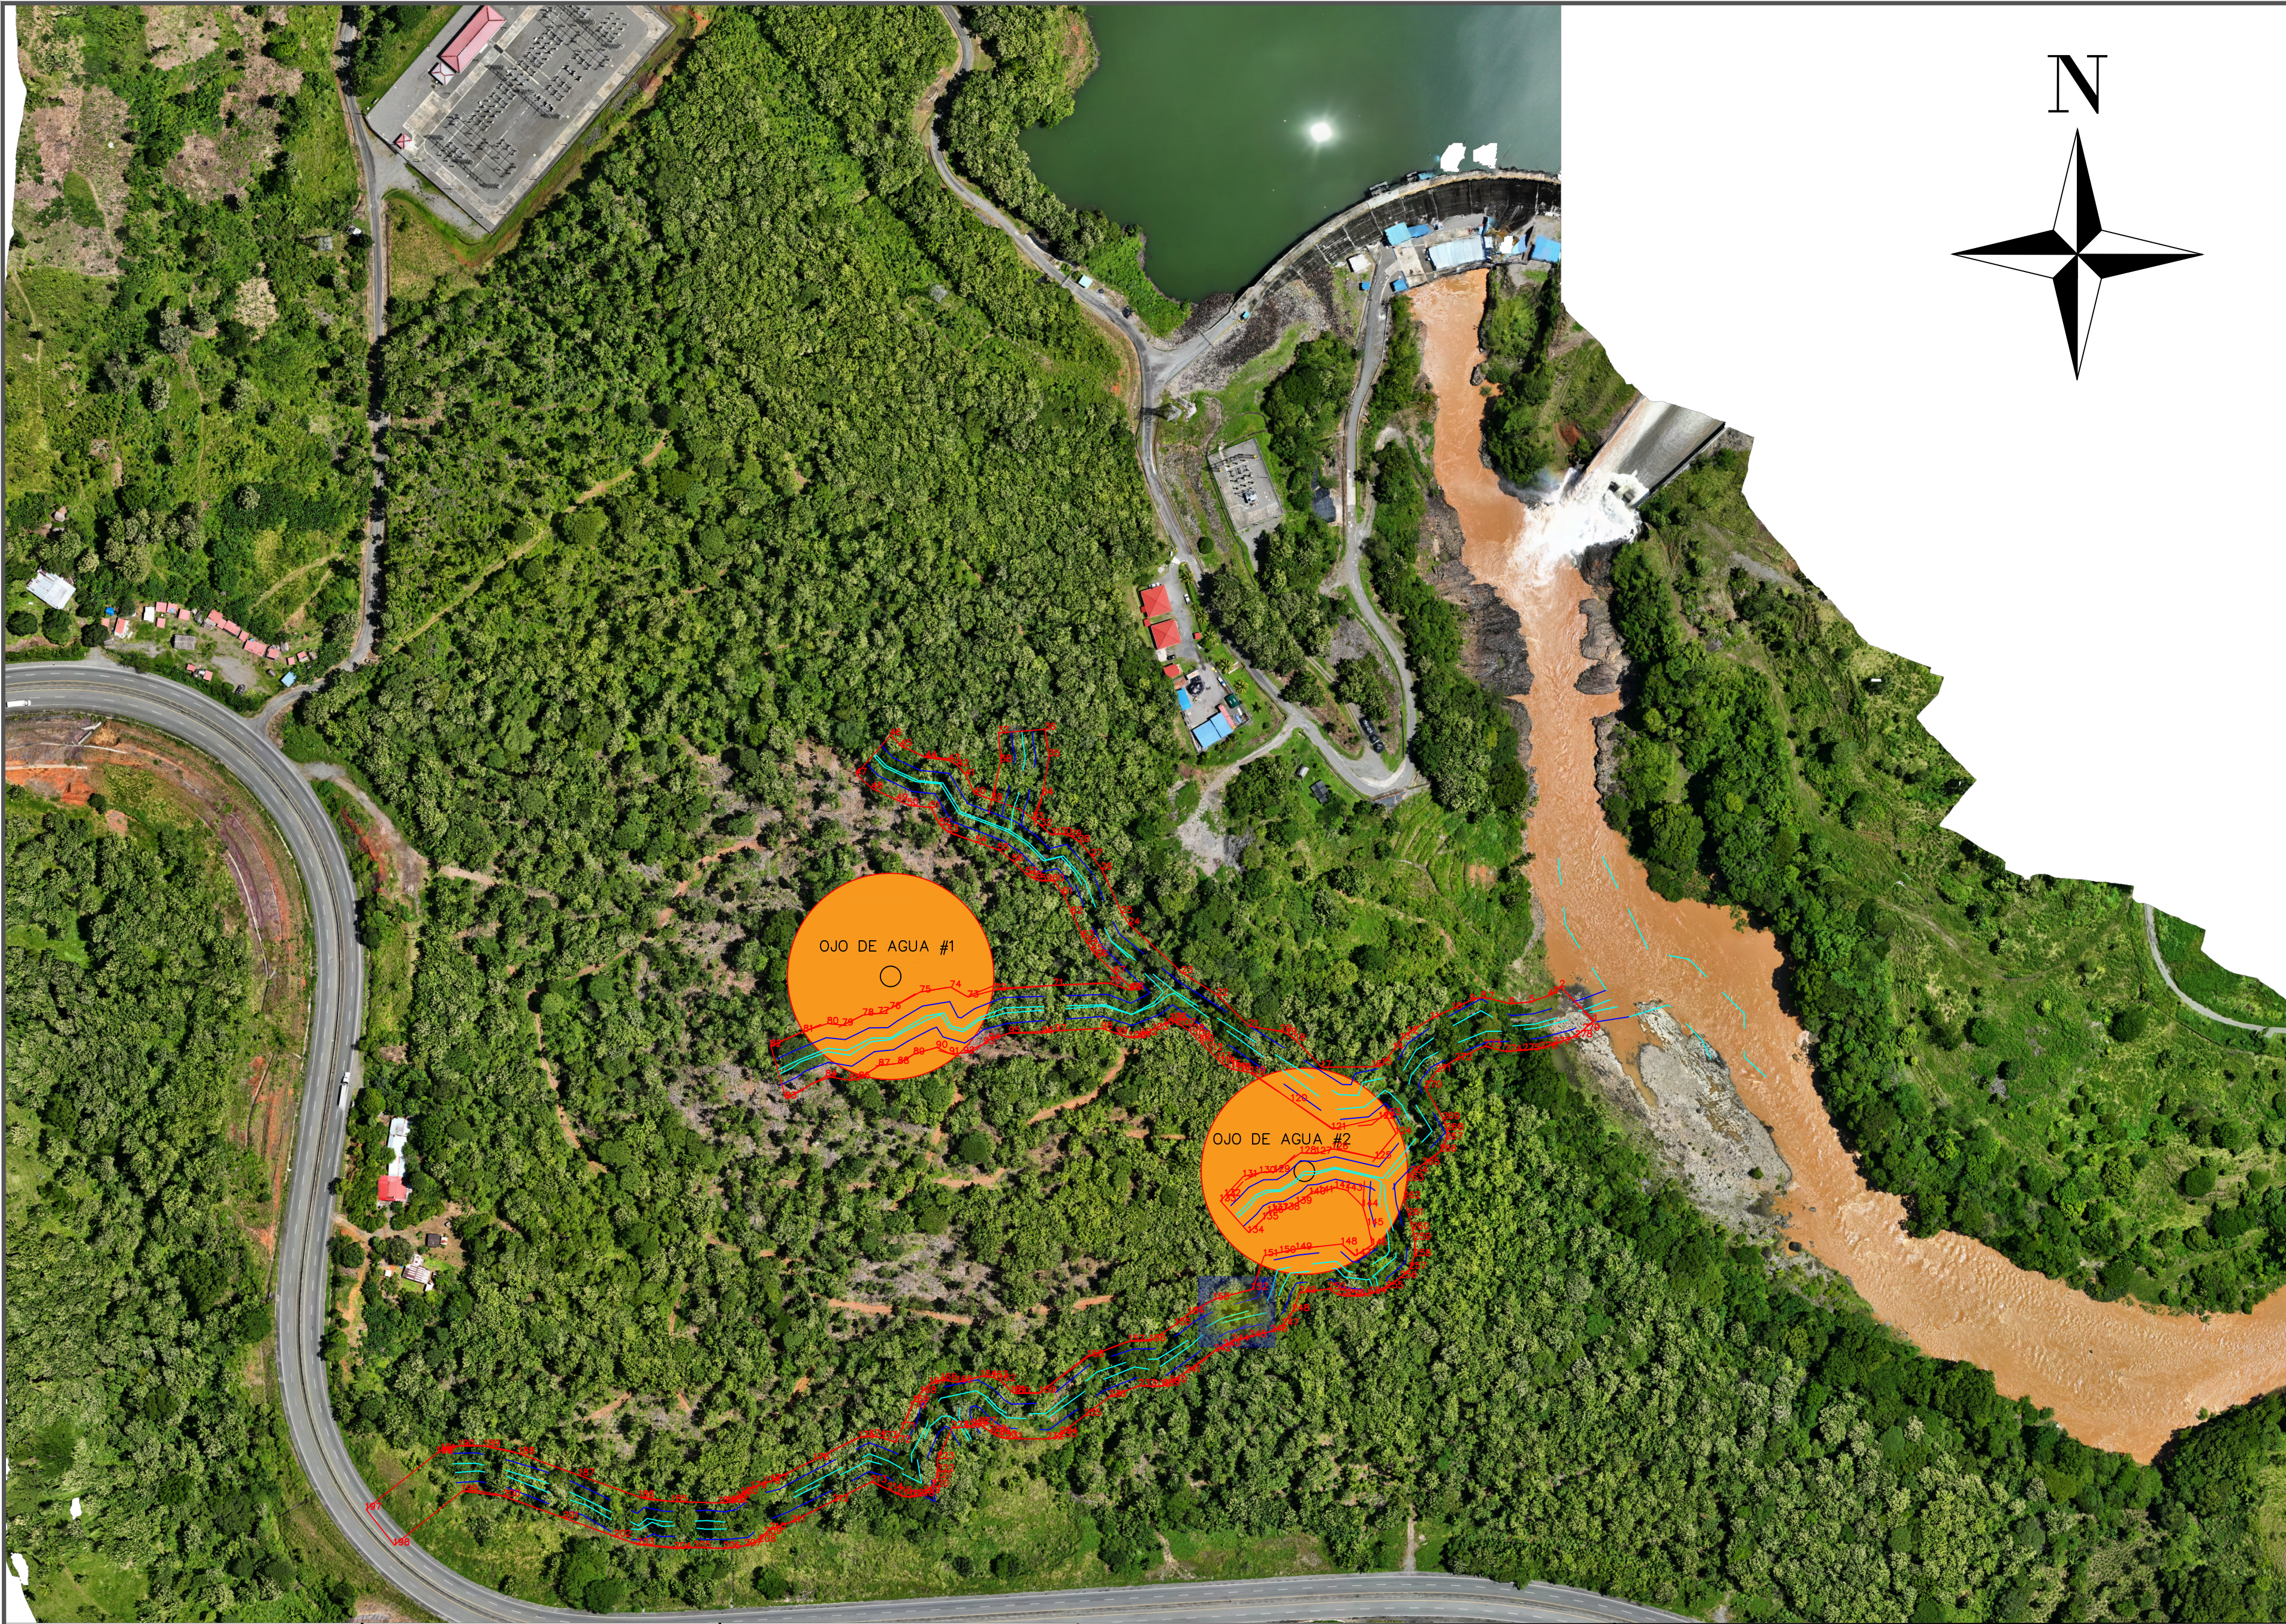
- NOTAS:
- CAUSE DE LAS QUEBRADAS
  - SERVIDUMBRE DE QUEBRADA 3m
  - SERVIDUMBRE DEL CENTRO DE LA QUEBRADA 10m
  - ZONA DE PROTECCIÓN DE OJOS DE AGUA

| COORDENADAS DEL OJO DE AGUA #1 | |
| LONGITUD | LATITUD |
| 434245.922 | 907743.731 |
| COORDENADAS DEL OJO DE AGUA #2 | |
| 434446.408 | 907649.312 |
