REPÚBLICA DE PANAMÁ  
MINISTERIO DE AMBIENTE

RESOLUCIÓN No. DEJA-1A-023-2025  
De 13 de Mayo de 2025.

Por la cual se resuelve la solicitud de evaluación del Estudio de Impacto Ambiental (EsIA), Categoría I, correspondiente al proyecto denominado "PH PAUNCH VILLAGE", cuyo promotor es la sociedad NAVA GROUP COMPANY, S.A.

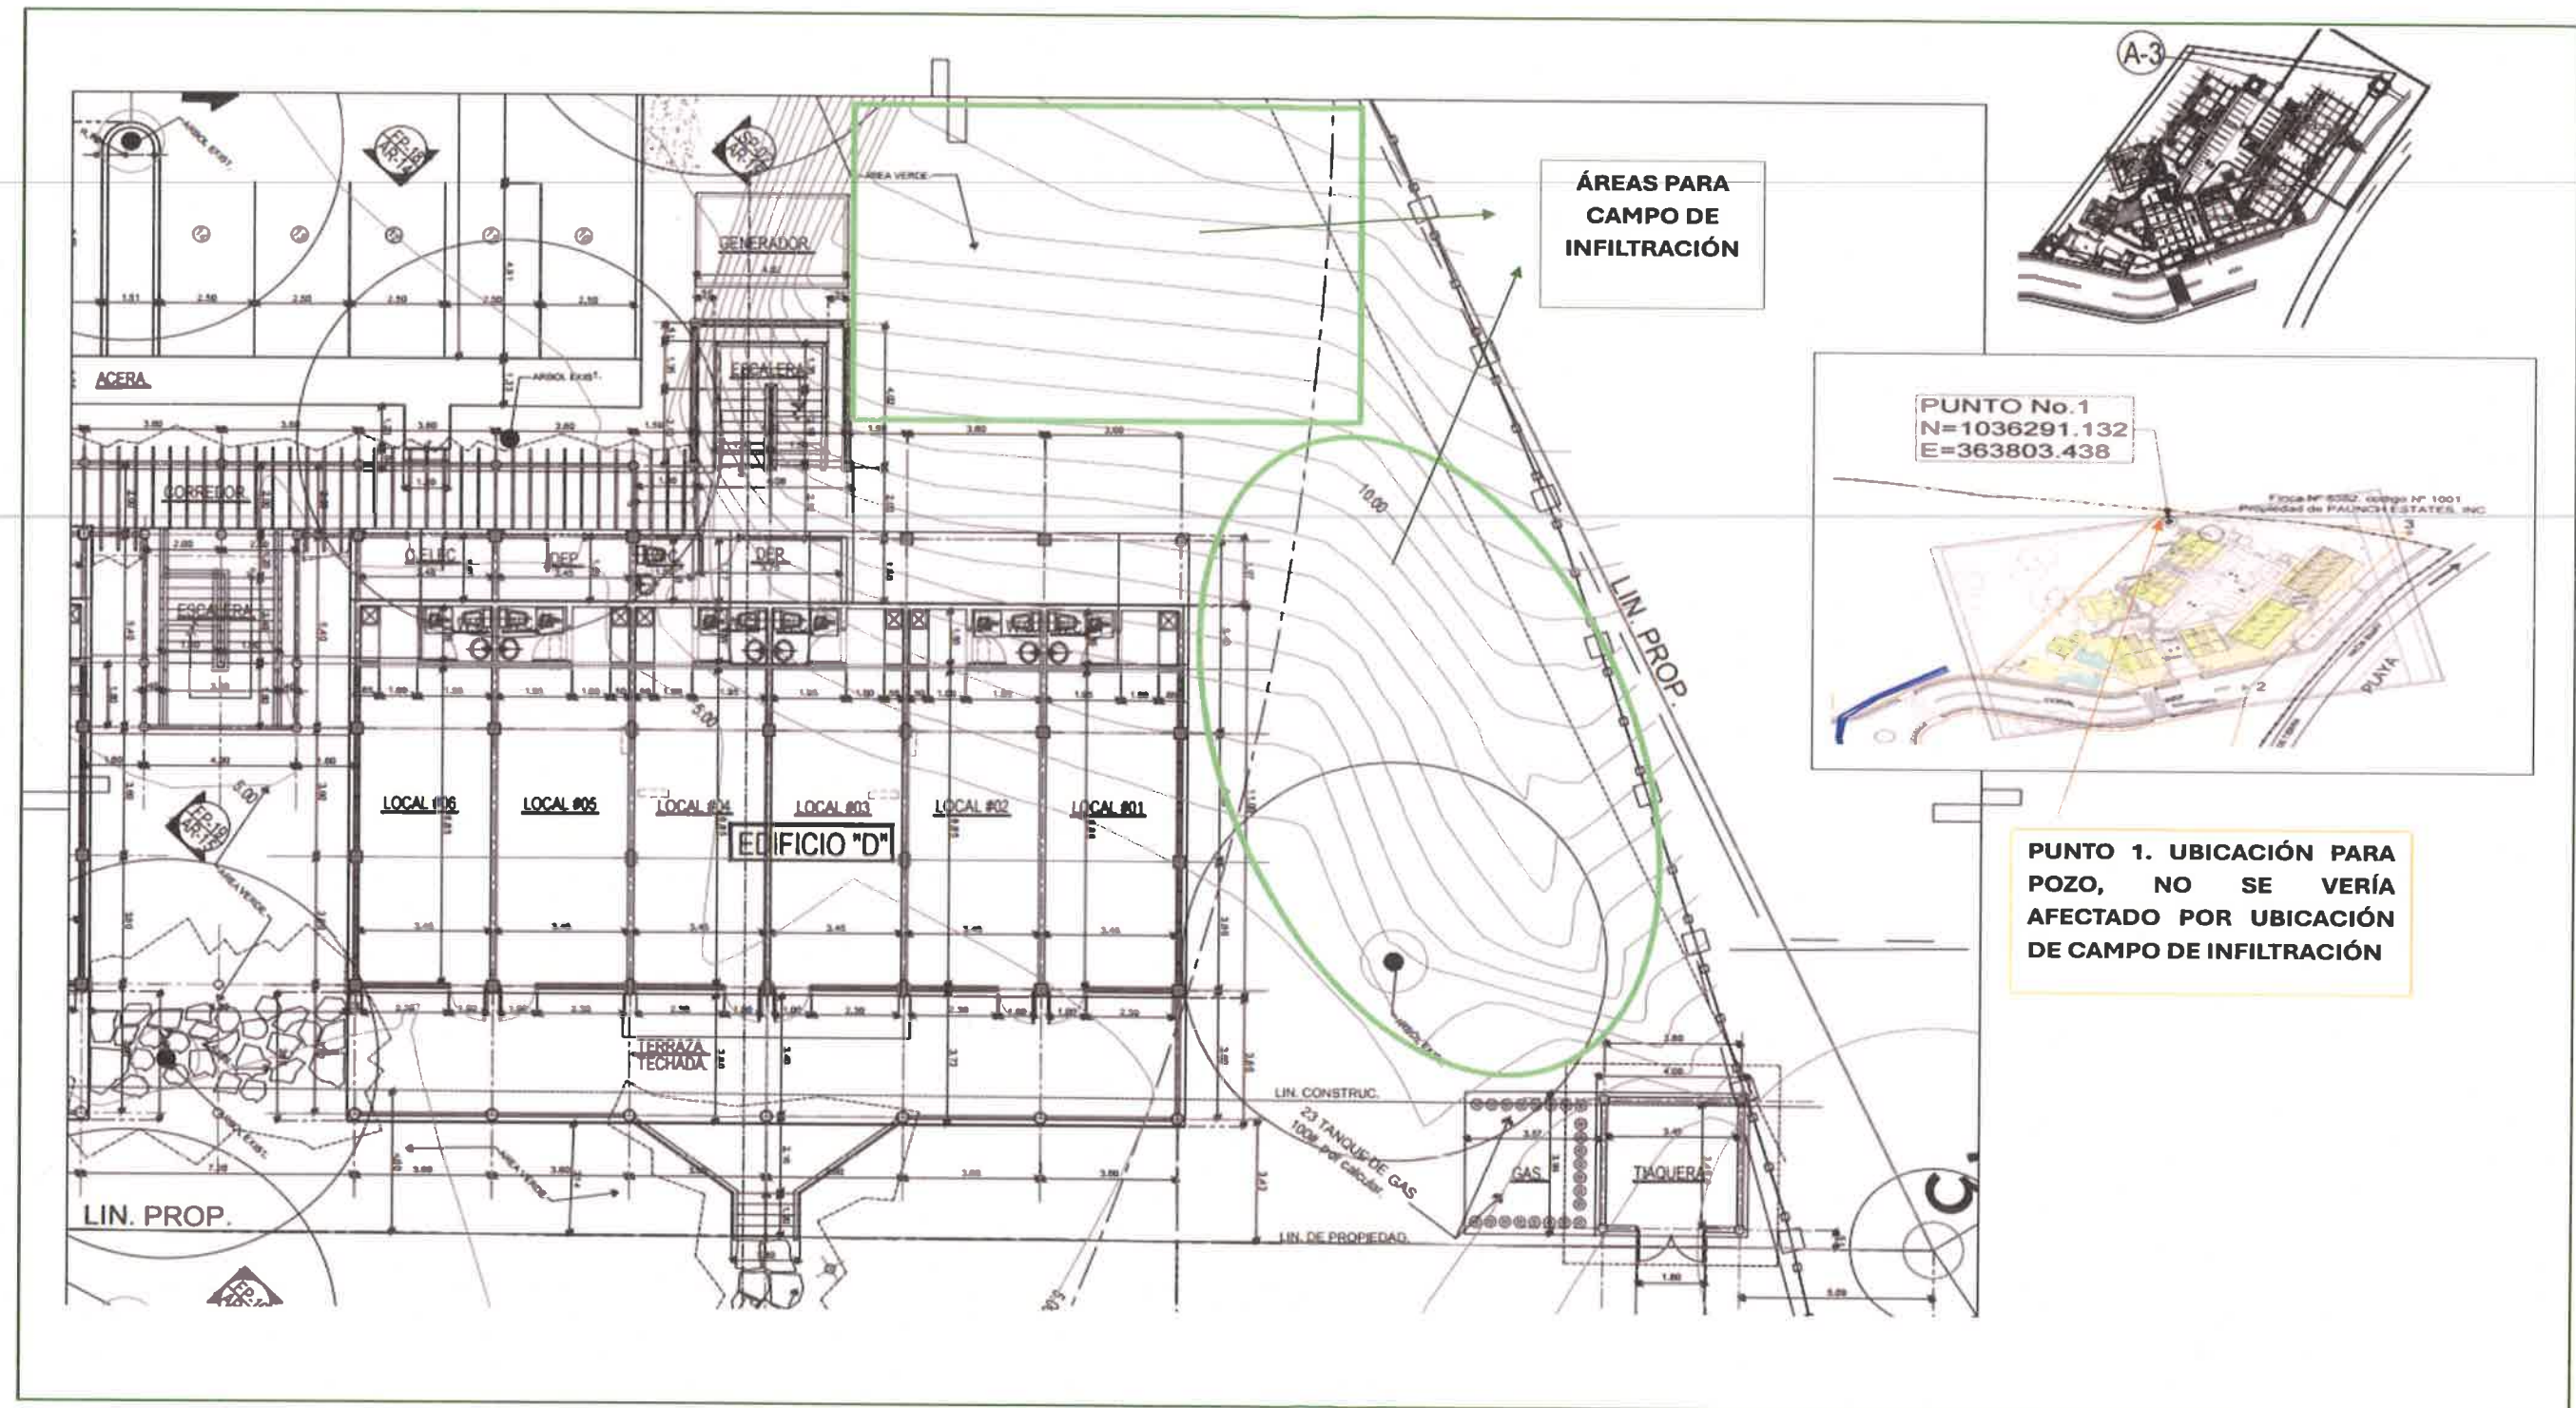
ANEXO 1. HOJA DE PLANO DE SITIO DE ÁREAS VERDES DONDE SE COLOCARÁ CAMPO DE INFILTRACIÓN

⇒ **Se utilizará un Campo de Infiltración** el cual es un sistema de tratamiento final para el agua residual tratada, en el que el efluente de una depuradora se infiltra en el suelo, permitiendo una depuración adicional mediante procesos físicos, químicos y biológicos en el subsuelo. Este campo se colocará bajo las áreas verdes que mantendrá el Proyecto.

***En Anexo 1, se añade hoja de planos de obra, donde se ubicaría el campo de infiltración.***

**Anexo 1.** *se añade hoja de planos de obra, donde se ubicaría el campo de infiltración.*

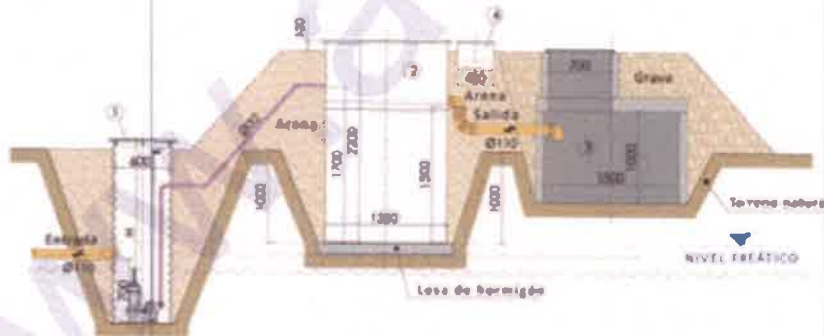
Esquema principal Nº 2

3.4. Los Equipos pueden estar total o parcialmente enterrados (dependiendo del nivel del agua subterránea). ¡IMPORTANTE! Los Equipos se instalan por encima del nivel del agua subterránea (ver Esquema principal Nº 2).

3.5. ¡IMPORTANTE! Si hay aguas subterráneas altas en el sitio de construcción, los Equipos se enterran parcialmente, es decir, a una cierta profundidad, y el resto se rellena con una mezcla de arena y grava (fracción 0,4 mm). En este caso, ante los Equipos se instalan unas estaciones de bombeo para la elevación de las aguas residuales. Es necesario dejar aproximadamente 0,30 m de suelo sin remover hasta el nivel del agua subterránea.

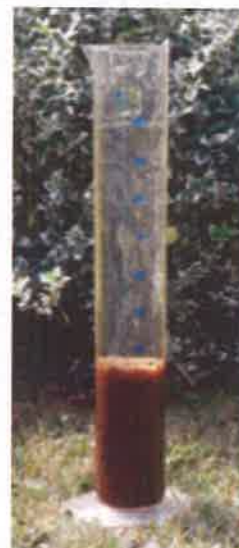
La cantidad de lodo sedimentado o la sedimentación de la mezcla se determina mediante un matraz de prueba de sedimentación (1000 ml) o un recipiente transparente dejando que el lodo se asiente durante 30 minutos. Si el lodo no se deposita en el matraz de prueba de sedimentación, póngase en contacto con el Fabricante o con el representante autorizado que lleve a cabo el mantenimiento del Equipo. Coja 1 litro de la mezcla de lodo activo de la cámara aireada y échela al matraz de prueba de sedimentación. La muestra se debe tomar durante el funcionamiento del soplador. Deje que la mezcla se asiente durante 30 min. Al cabo de 30 minutos, verifique la cantidad de lodos sedimentados (se verá una clara diferencia entre el agua y los lodos). Esa cantidad debe ser de 300 a 600 ml de lodo / 1 l de agua (la óptima cantidad sería 400-500 ml de lodo / 1 l de agua). En esas condiciones el Equipo logra la mayor eficiencia de depuración. La cantidad de lodos depositados debe medirse cada seis meses, y los resultados deben escribirse en el registro de mantenimiento del Equipo.

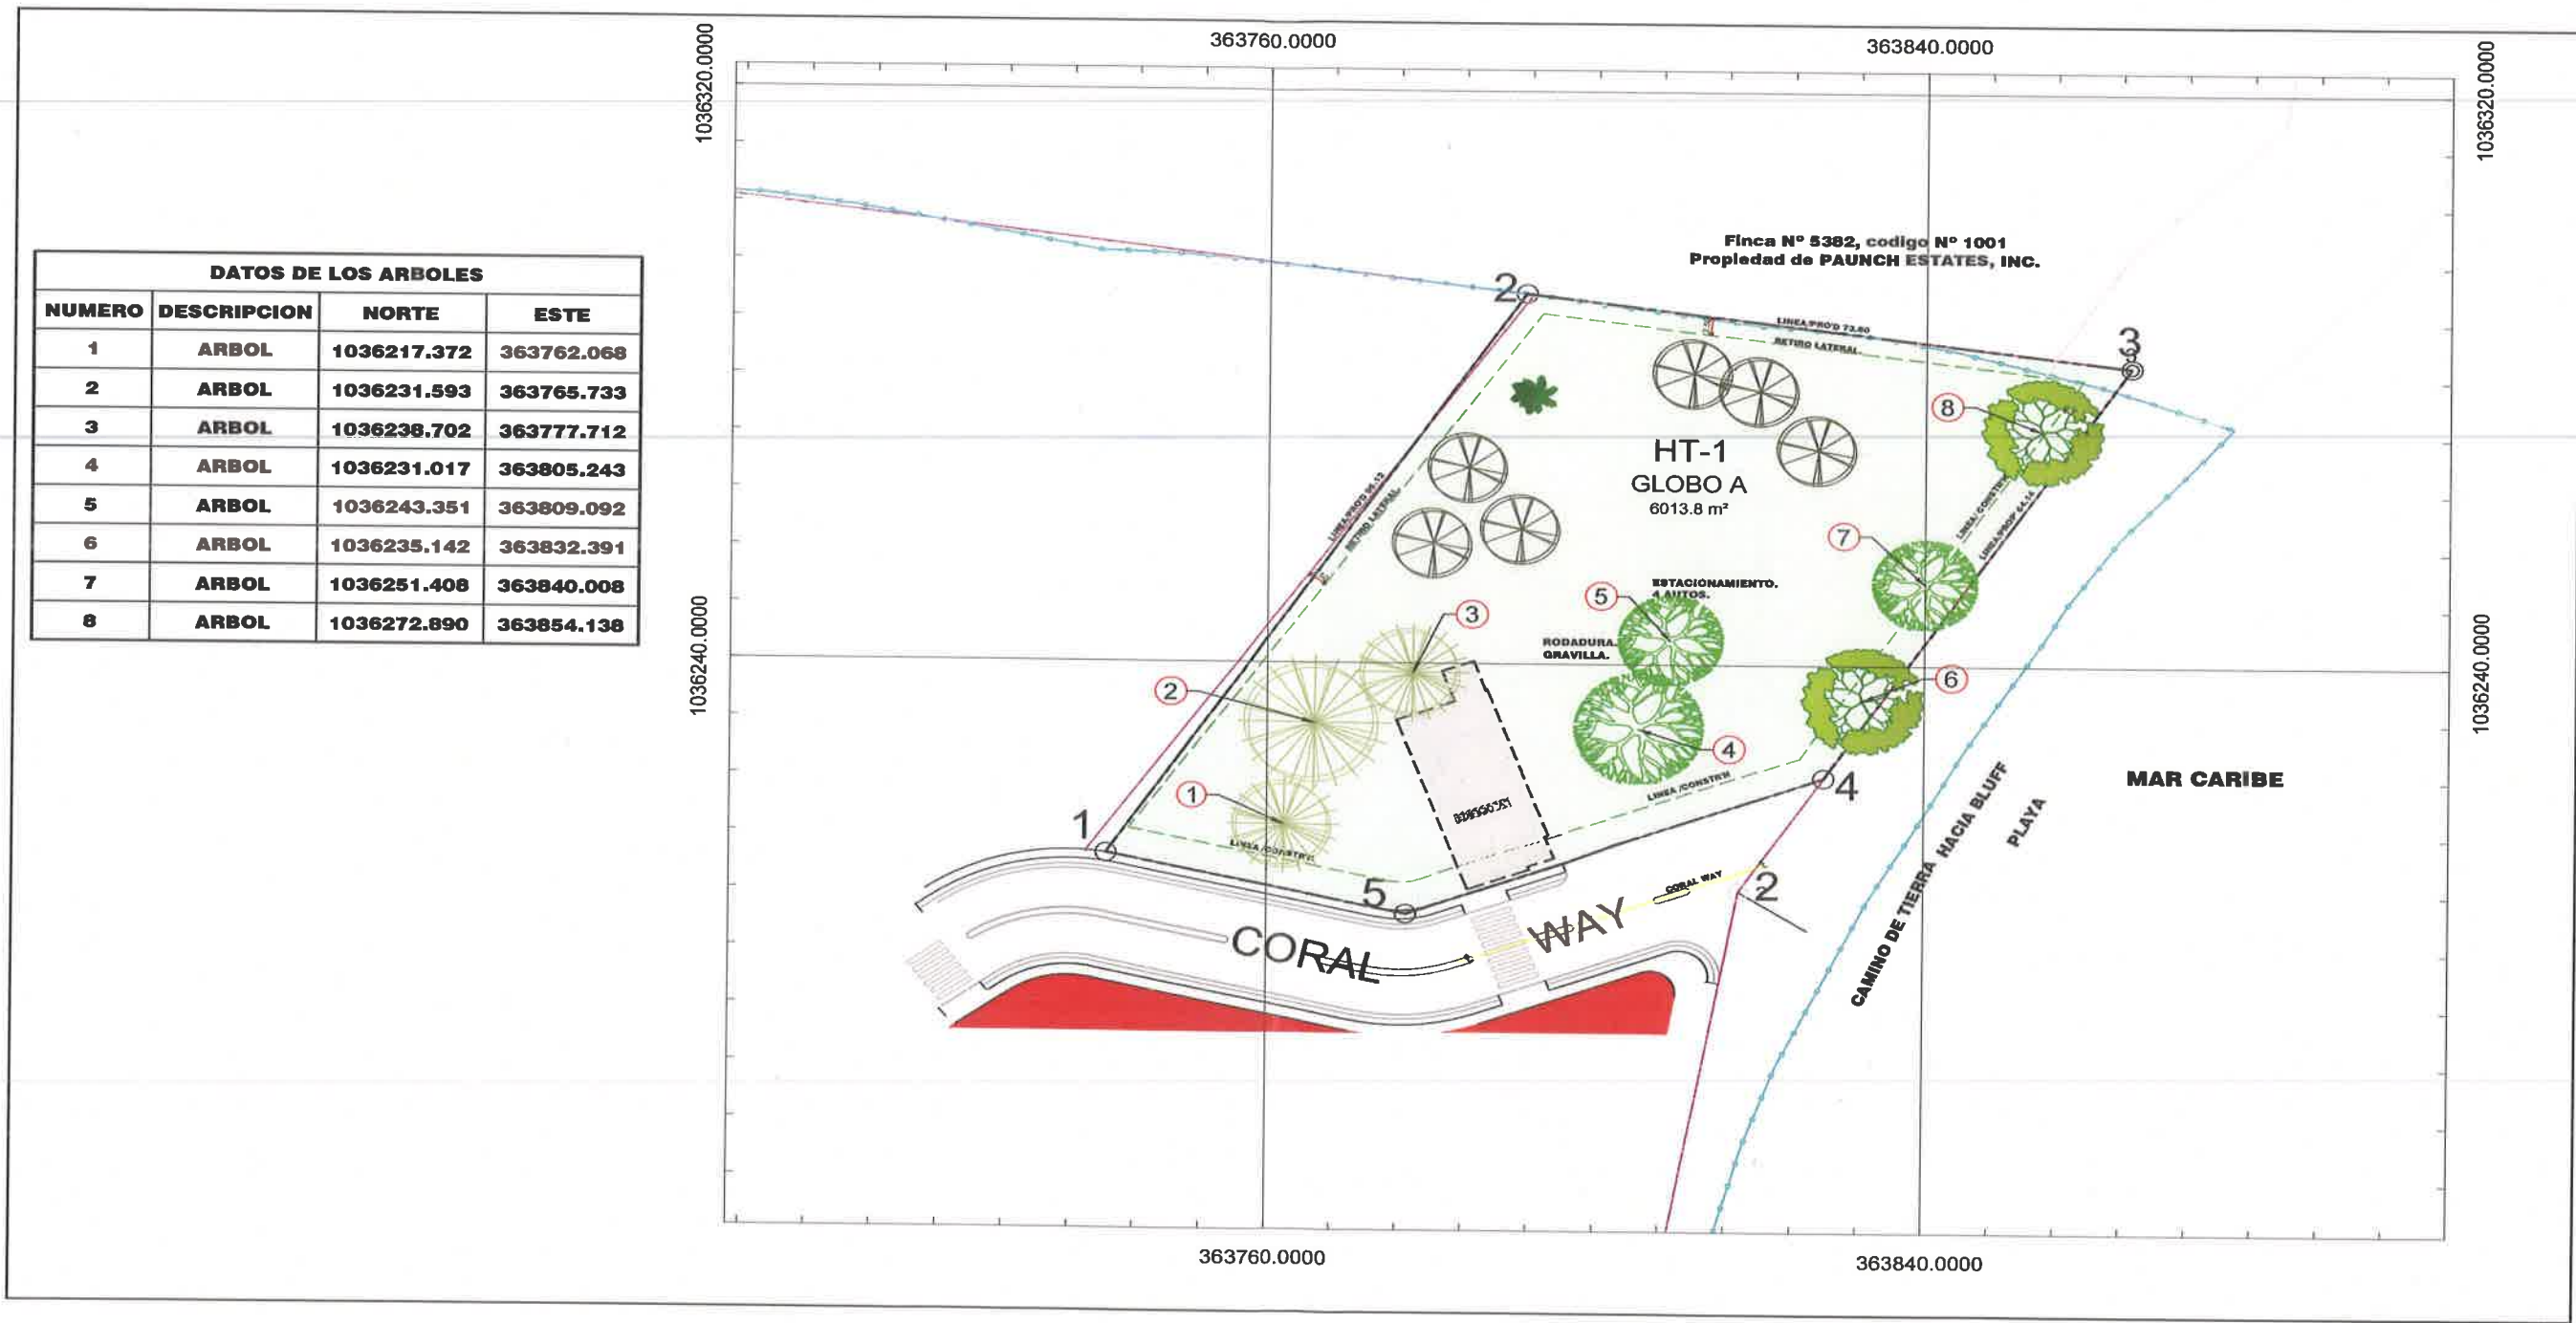
Anexo 4. Mapa con Georreferencia de cada árbol

**Anexo 4.** *Se ubica mapa con el Número de Árbol georreferenciado, en base al inventario forestal y en formato digital se adjunta el Shapefile.*
