Informe técnico de inspección al sitio de desarrollo del proyecto.

INFORME TÉCNICO No. 009-2024

Proyecto:	“LÍNEA DE CONDUCCIÓN DEL NUEVO SISTEMA DE AGUA POTABLE PARA LAS COMUNIDADES DE LAS TABLAS, LA MESA, GUABITO, LAS DELICIAS, DISTRITO DE CHANGUINOLA, PROVINCIA DE BOCAS DEL TORO”		
Categoría:	I		
Promotor:	INSTITUTO DE ACUEDUCTOS Y ALCANTARILLADOS NACIONALES (IDAAN)		
Representante Legal:	Rutilio Alberto Villarreal		
Ubicación:	Comunidades de Las Tablas, Guabito, Las Delicias, Distrito de Changuinola, Provincia de Bocas del Toro, República de Panamá		
Expediente No.:	DEIA-I-S-006-2025		
Fecha de la inspección:	Miércoles 19 de febrero de 2025		
Fecha del Informe:	Miércoles 26 de febrero de 202		
Participantes:	Nombre	Cargo	Institución
	Yoaris Aparicio	Técnico Evaluador	MiAMBIENTE-BOCAS
	Alexa Grant	Técnico Ambiental	CUSA-CONTRATISTA

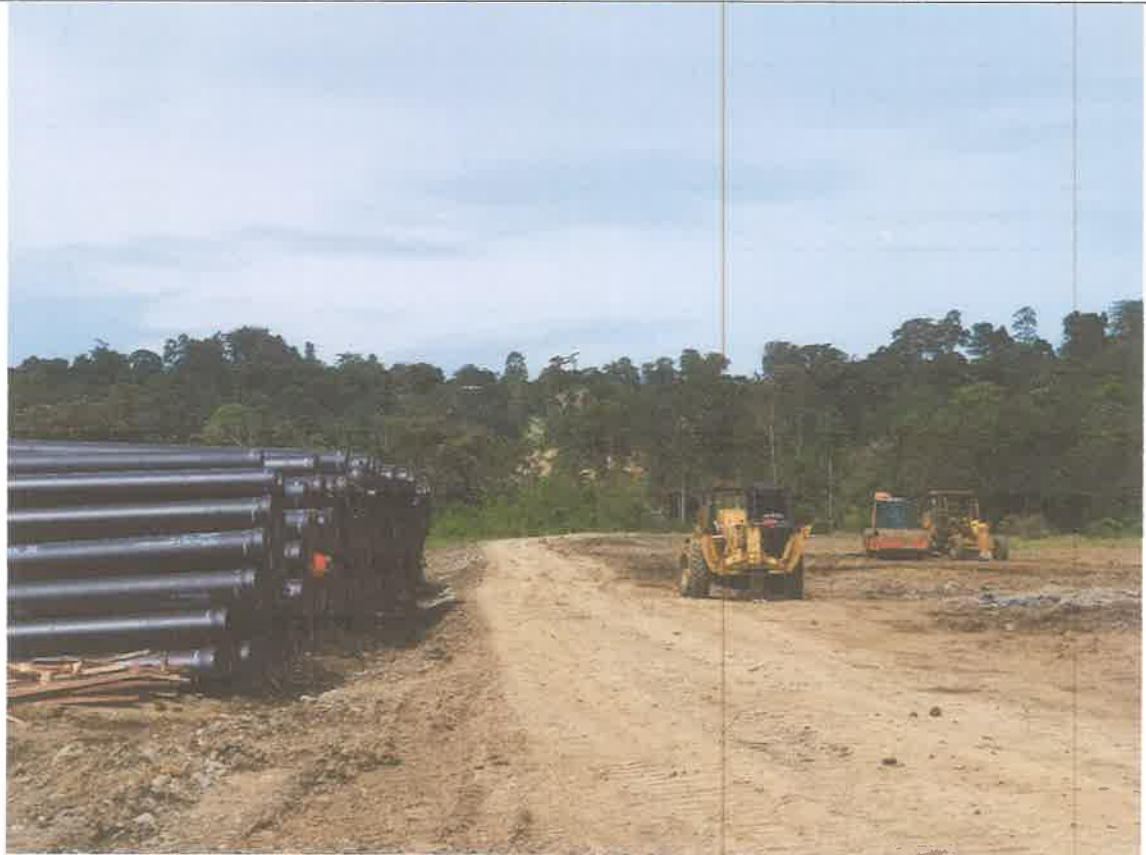
Inicio de la conducción desde la Planta Potabilizadora y Tanques, parte del proyecto Cat. II, aprobado mediante resolución DEIA-IA-091-2024 de 31 de diciembre de 2024.

Línea de conducción 1, de 20" (500mm) - PEAD DR 11 PE 4710; tanque de Sibube a intersección de Sibube, L = 2k+621.883.  
(WGS84/UTM zona 17N 299253 E 1060555 N)

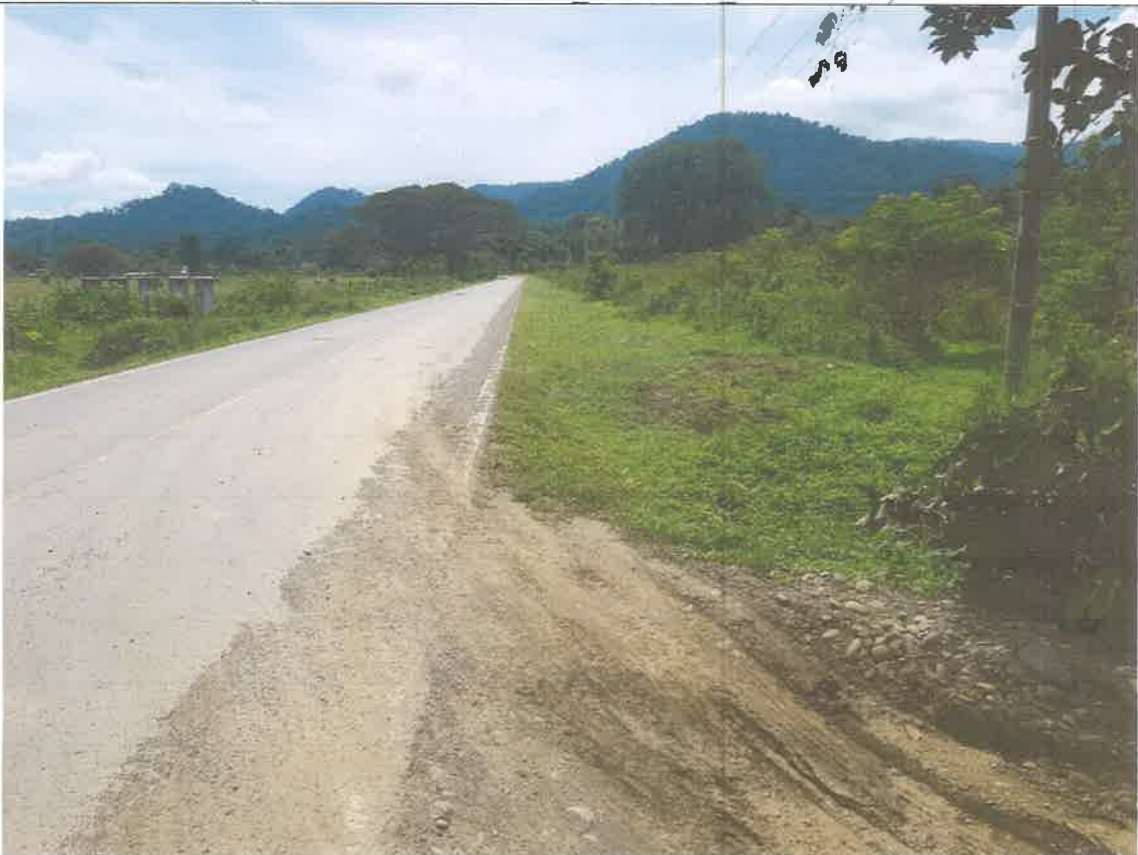
Línea de conducción 1 de 20"Ø (500mm) - HDC C-30; intersección de Sibube a Sinostre, L = 2k+704.557.  
(WGS84/UTM zona 17N 299899 E 1061627 N)

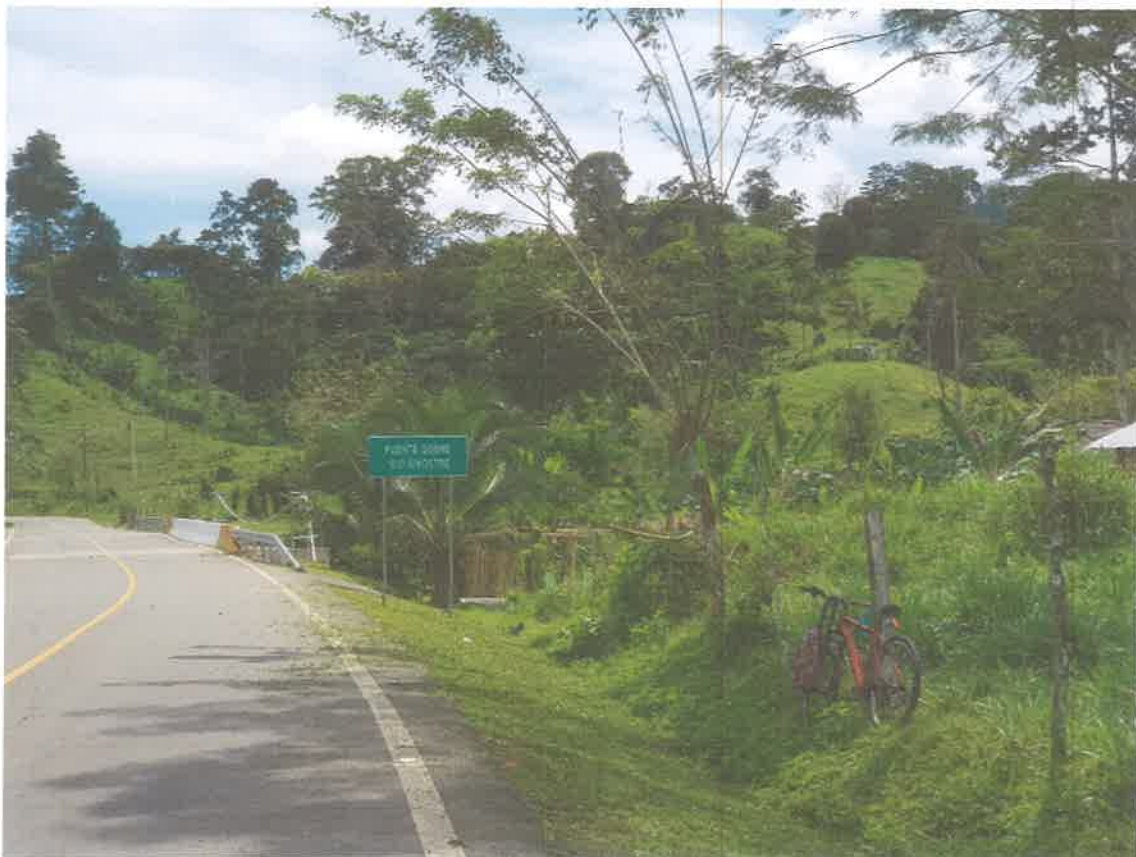
Línea de conducción 1A de 20"Ø (500mm) HDC C-30; Sinostre a intersección de Las Tablas, L = 11k+371.393.  
(WGS84/UTM zona 17N\_ 301389 E\_ 1060943 N)

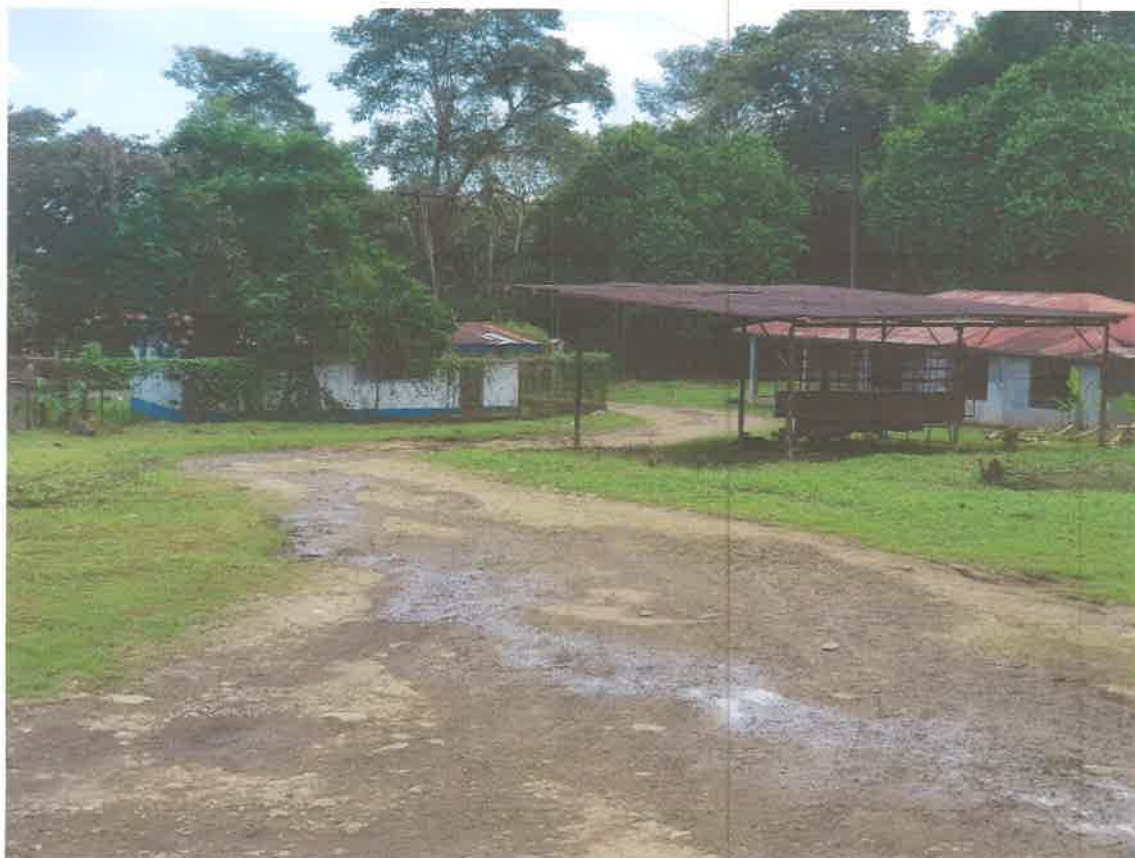
Línea de conducción 1a de 12"Ø (300mm) - pvc sdr21; intersección de Las Tablas al tanque de almacenamiento, Ll = 1k+700.00.  
(WGS84/UTM zona 17N\_ 308739 E\_ 1055036 N).

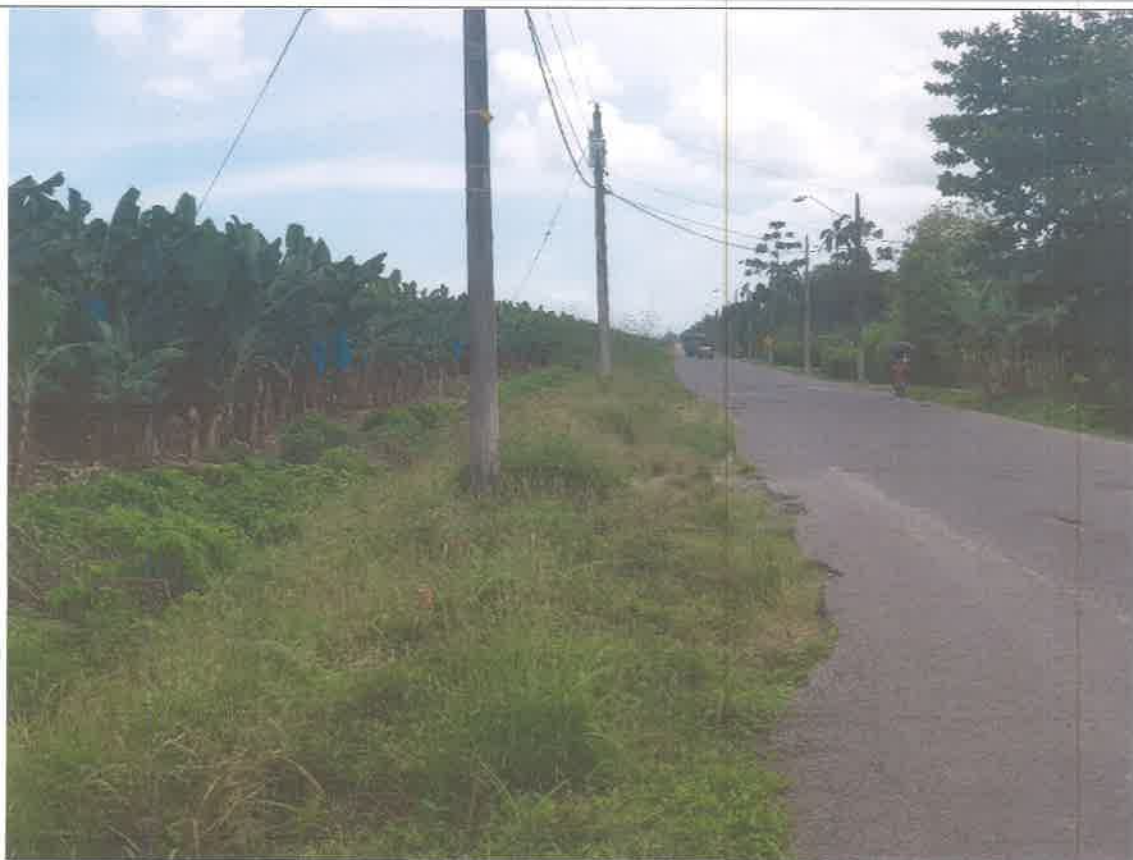
Línea de conducción 3 de 10"Ø (250mm) - pvc sdr21; tanque almacenamiento  
Las Tablas a Barranco afuera, L = 5k+702.615  
(WGS84/UTM zona 17N\_ 310871 E\_ 1054442 N)

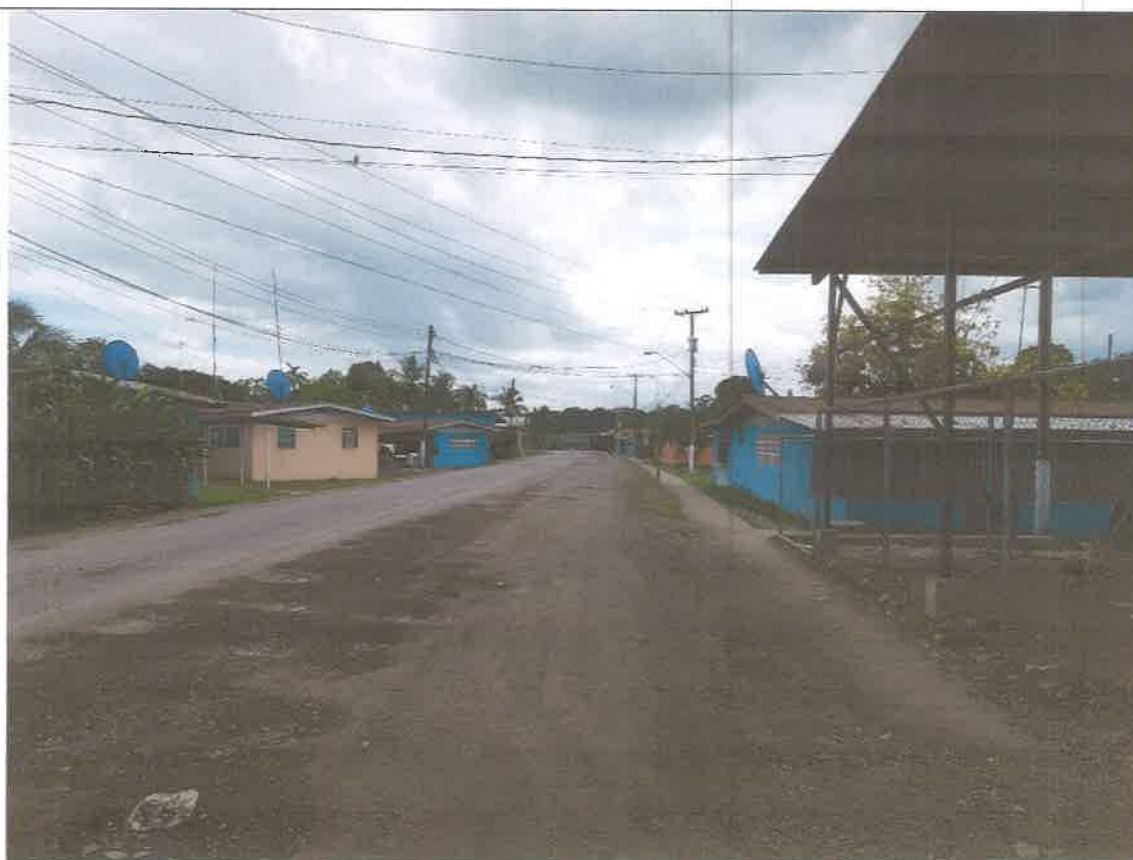
Línea de conducción 3A de 8"Ø (200mm); 6"Ø (150mm) - pvc SDR21;  
intersección de La Mesa a Washout, L = 4k+100.000  
(WGS84/UTM zona 17N\_ 316248 E\_ 1050022 N)

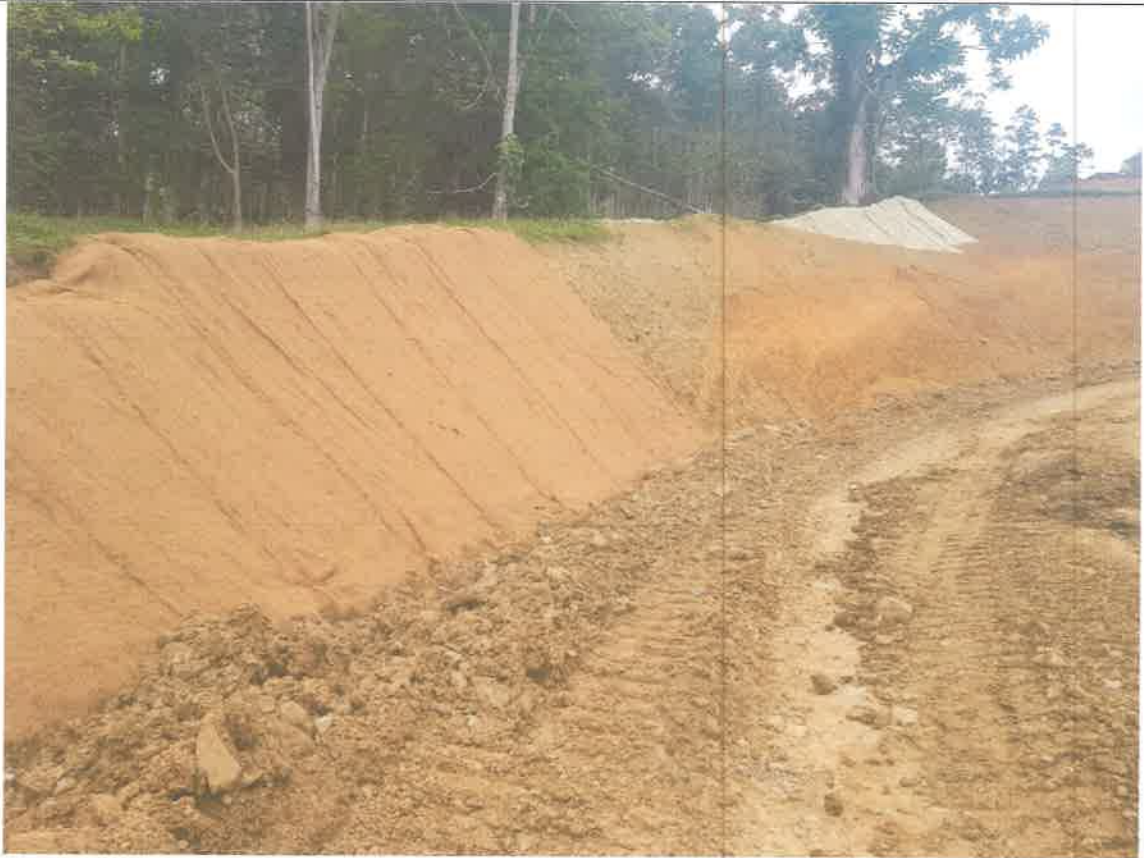
Vista de construcción de acceso a tanque de almacenamiento de La Mesa, se observan actividades de control de erosión con manto de fibra de coco, parte del proyecto Cat. II, aprobado mediante resolución DEIA-IA-091-2024 de 31 de diciembre de 2024.

Línea de conducción 2a de 8"ø (200mm) - pvc sdr21; intersección de La Mesa a tanque de almacenamiento, L = 1k+515.000.  
(WGS84/UTM zona 17N\_ 315573 E\_ 1049165 N)

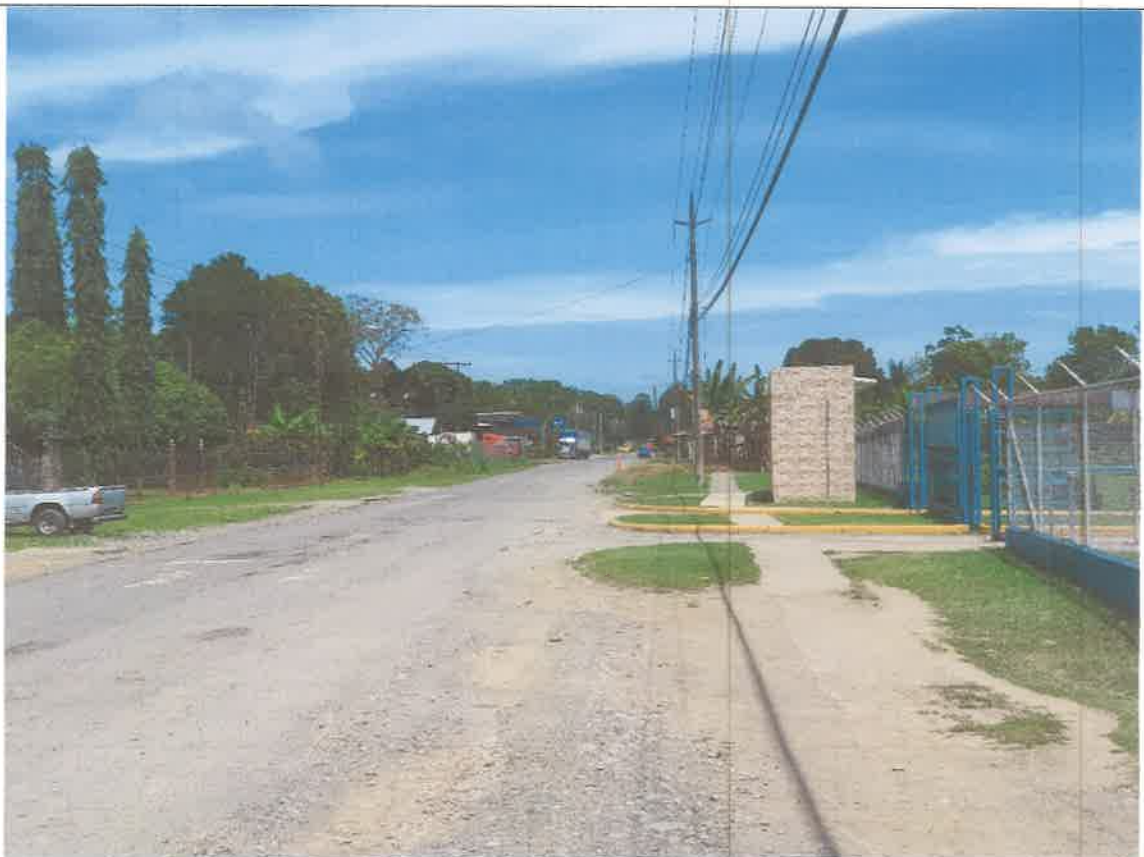
Línea de conducción 5 de 10"ø (250mm); 6"ø (150mm) - pvc SDR21; intersección de Guabito a vía Changuinola, L = 4k+900.000.  
(WGS84/UTM zona 17N\_ 323264 E\_ 1050204 N)

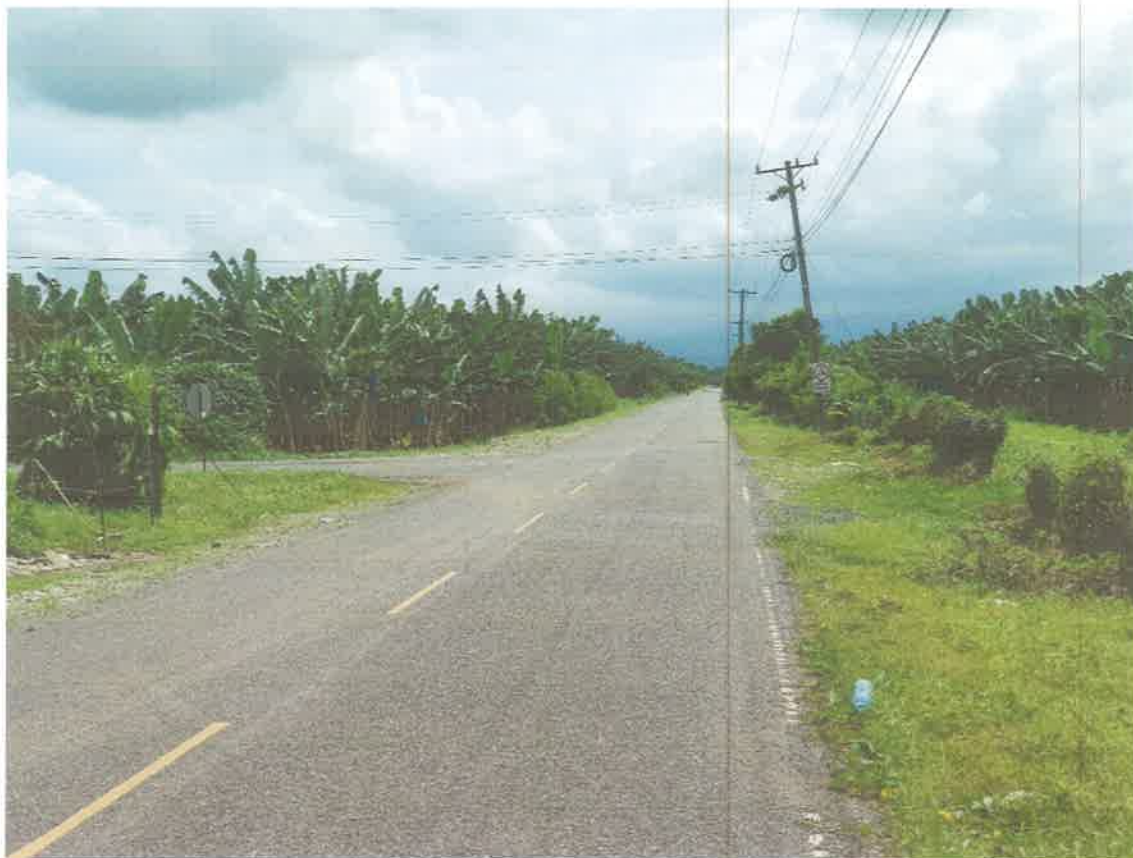
Línea de conducción 6 de 10"ø (250mm); 8"ø (200mm); 4"ø (100mm); 3"ø (75mm) - pvc SDR21; intersección vía Changuinola a California, L = 4k+905.000.  
(WGS84/UTM zona 17N\_ 324402 E\_ 1052103 N)
