DIRECCIÓN REGIONAL DE VERAGUAS
SECCIÓN DE EVALUACIÓN DE IMPACTO AMBIENTAL

INFORME TÉCNICO DE INSPECCIÓN No. 032-2024.

PROYECTO:	PLANTA DE TRATAMIENTO		Categoría:	I
PROMOTOR:	WEST VALLEY RC, S.A.			
REPRESENTANTE LEGAL:	ALBERTO JESÚS CEDEÑO RIVERA			
LOCALIZACIÓN DEL PROYECTO:	LAS BARRERAS, CORREGIMIENTO DE LOS ALGARROBOS, PROVINCIA DE VERAGUAS.			
FECHA DE INSPECCIÓN:	14 DE AGOSTO DE 2024			
FECHA DEL INFORME:	14 DE AGOSTO DE 2024			
PARTICIPANTES:	ERVIN ROMERO	TÉCNICO EVALUADOR DE LA SECCIÓN DE EVALUACIÓN DE IMPACTO AMBIENTAL	MINISTERIO DE AMBIENTE	
	JOSÉ PALACIO			
	MADRIGAL HERNANDEZ	CONSULTOR

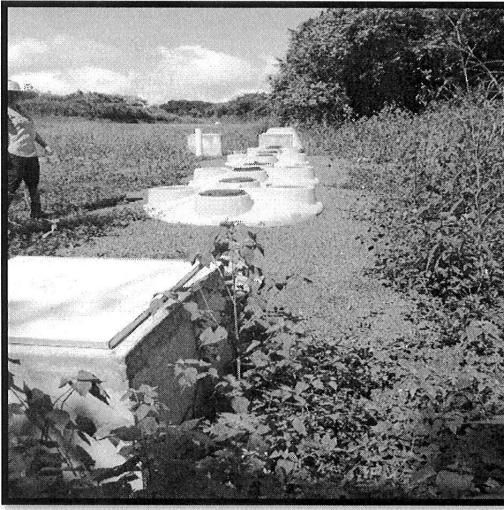
Ilustración No. 1 Vistas del área del proyecto Fuente Inspección realizada el 14/08/2024

- Consiste en la construcción de una planta de tecnología anaeróbica, con tratamiento preliminar y desinfección final con cloro.
- Al momento de la inspección se evidencio que no existe vegetación, de ninguna clase, solo gramínea, en el perímetro de la planta de tratamiento, pero el sitio de descarga colinda con un bosque de galería que pertenece a la quebrada la lajita
- El proyecto pertenece a un sitio donde se están construyendo un conjunto residencial, llamado Doña Lety en donde sus descargas serán a la planta de tratamiento.
- Dentro del recorrido del proyecto se observó que la topografía del terreno es bastante plana, pero al momento de hacer la inspección, se observó que ya está construida la planta en su totalidad.

- El área visitada corresponde con la descrita en el EsIA, ubicada en las barreras, Corregimiento de Los Algarrobo Distrito de Santiago, Provincia de Veraguas.
- Las coordenadas presentadas por el promotor, concuerdan con las coordenadas establecidas en el EsIA.
- Al momento de hacer la inspección pudimos observar que el proyecto ya ha iniciado construcción de la planta de tratamiento, sin embargo, dentro del informe debe cumplir con

las medidas de mitigación establecidas en el EsIA, por tratarse de una planta de tratamiento se deben establecer y cumplir con las normas y permisos correspondientes, COPANIT 35-2000.

- El promotor del proyecto debe gestionar con el Municipio respectivo y otras instituciones competentes, los permisos pertinentes antes del desarrollo del proyecto.
- Continuar con el proceso de evaluación del EsIA.
