LOSA DE REFUERZO SOBRE CRUCE PLUVIAL

| ESTUDIO, DISEÑO Y CONSTRUCCIÓN PARA LA REHABILITACIÓN DE VÍA DE ACCESO HACÍA EL VOLCÁN BARÚ | | | | |
| PARQUE NACIONAL VOLCÁN BARÚ, DISTRITO DE BOQUETE, PROVINCIA DE CHIRIQUI REPÚBLICA DE PANAMÁ. | | | | |

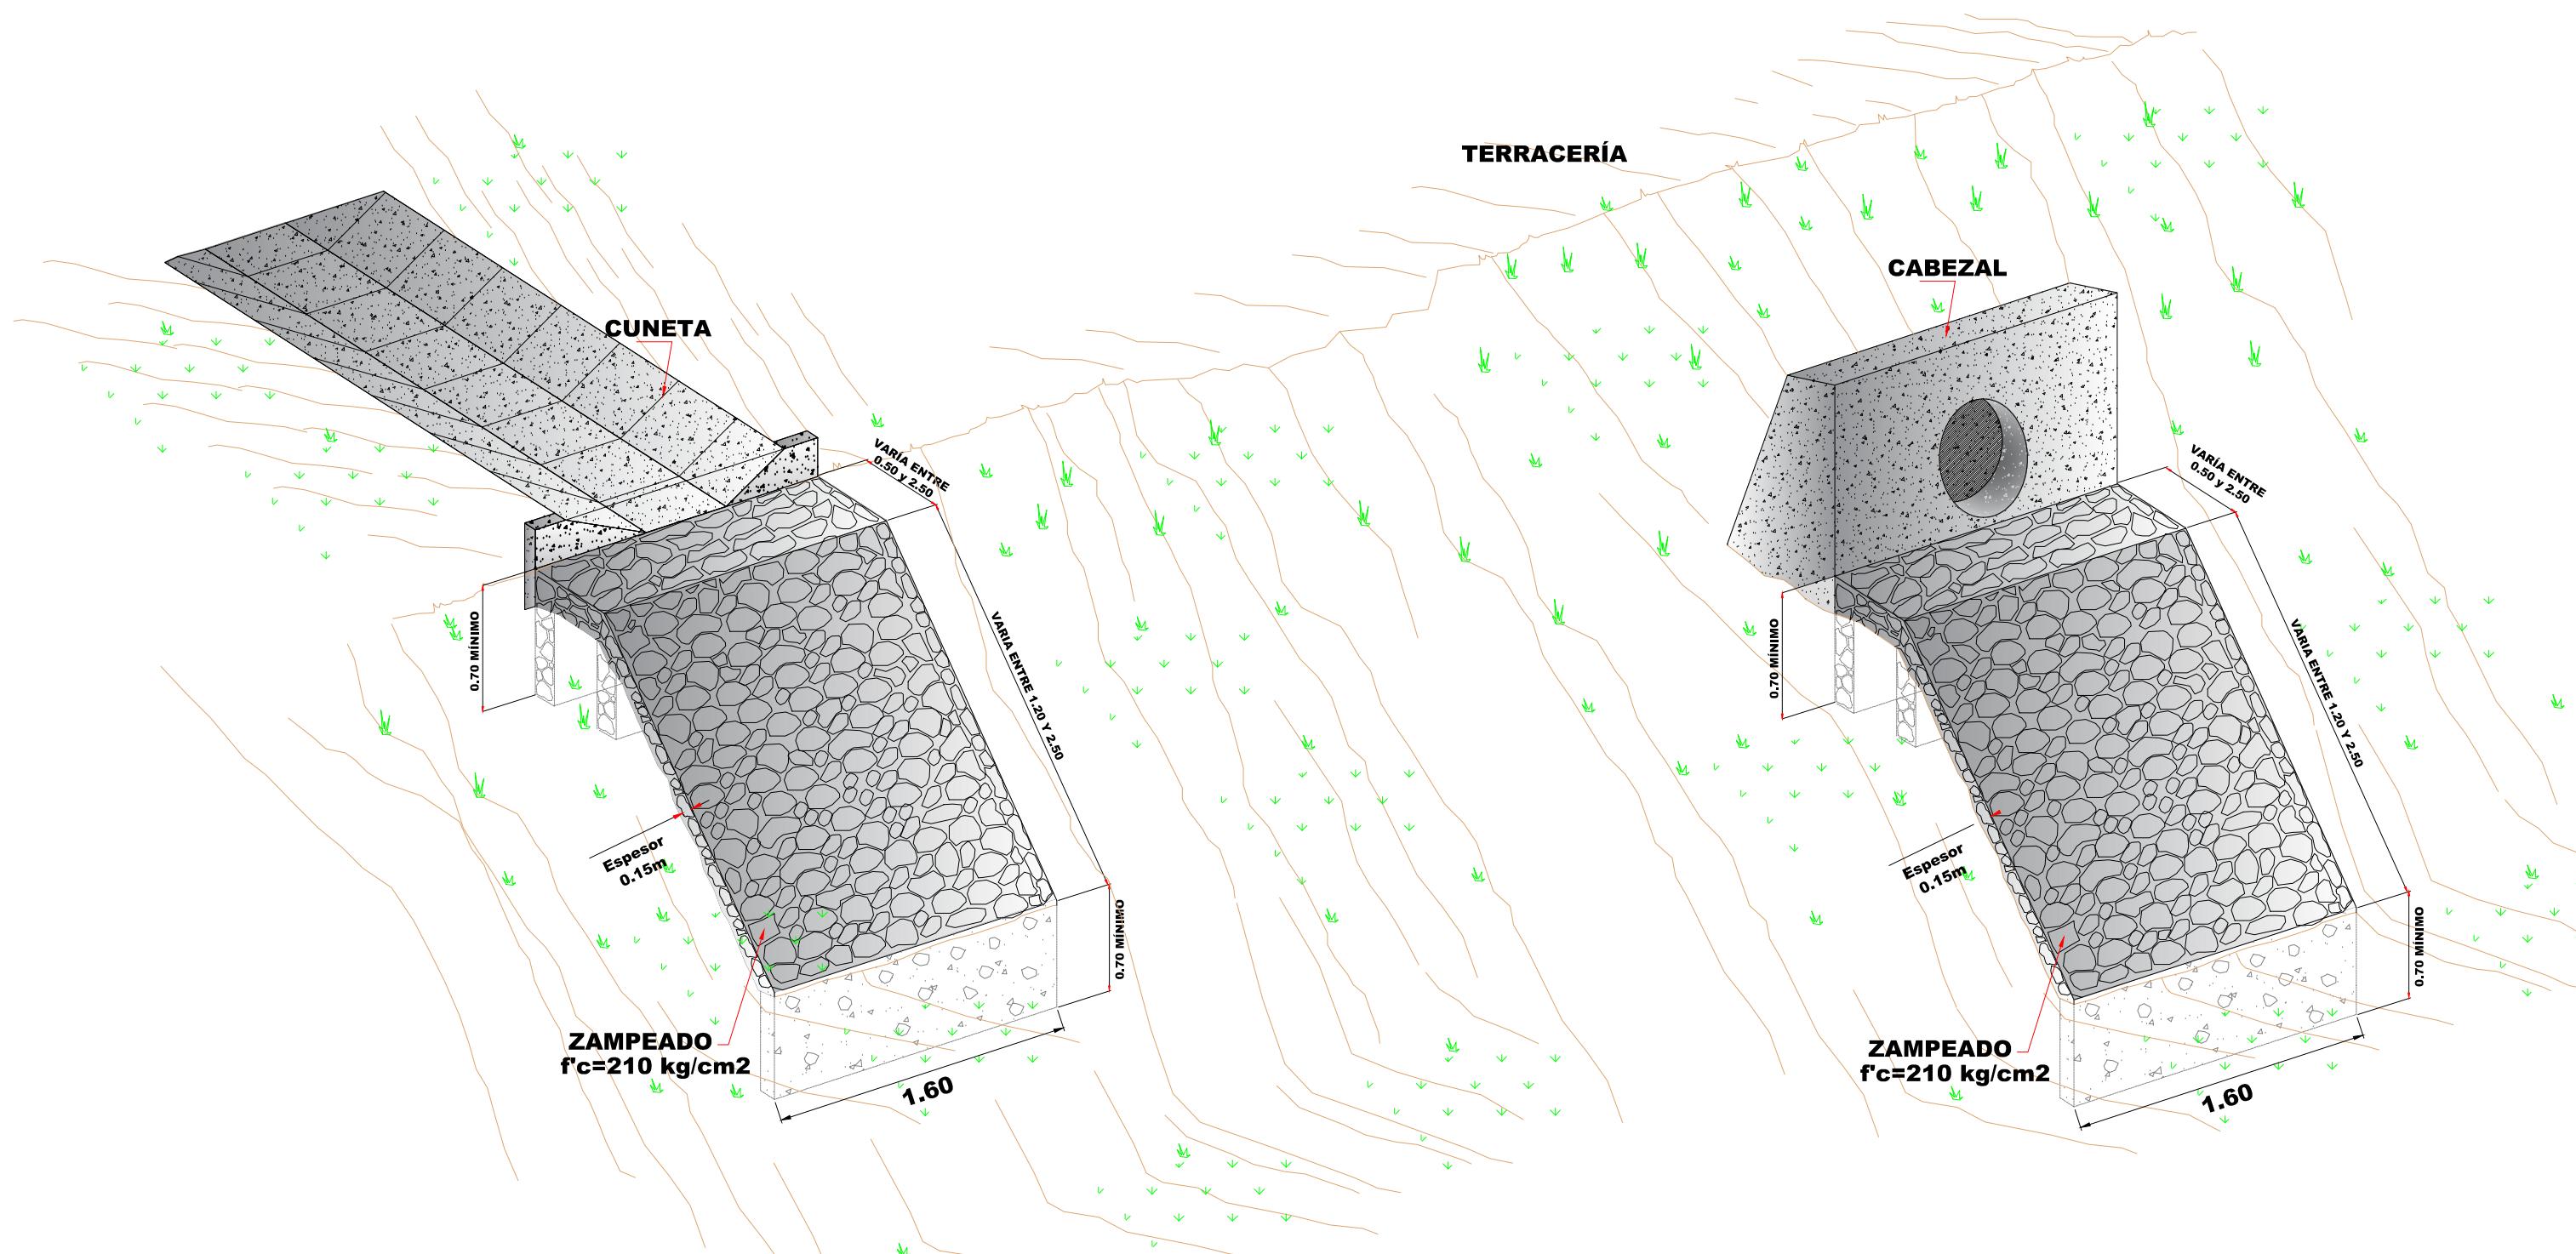
ISOMETRICO DE DERRAMADERO DE CUNETA

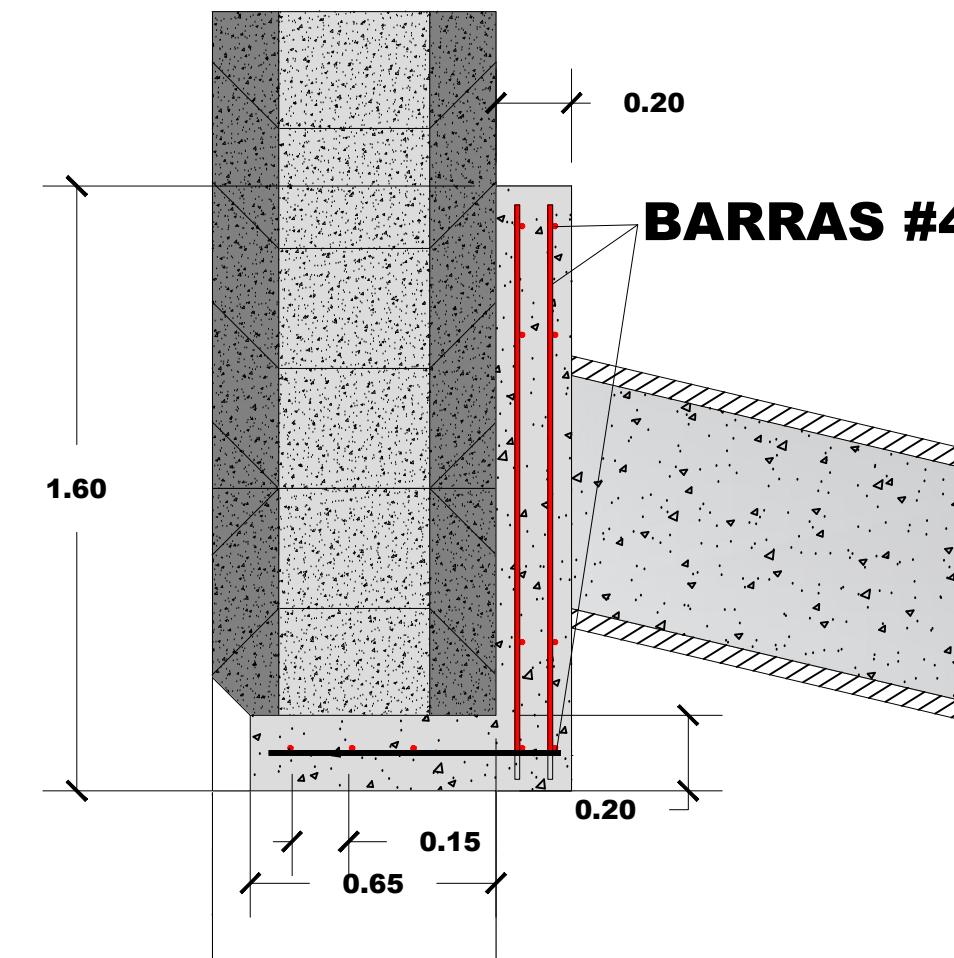
PLANTA TIPICA DE CRUCE PLUVIAL

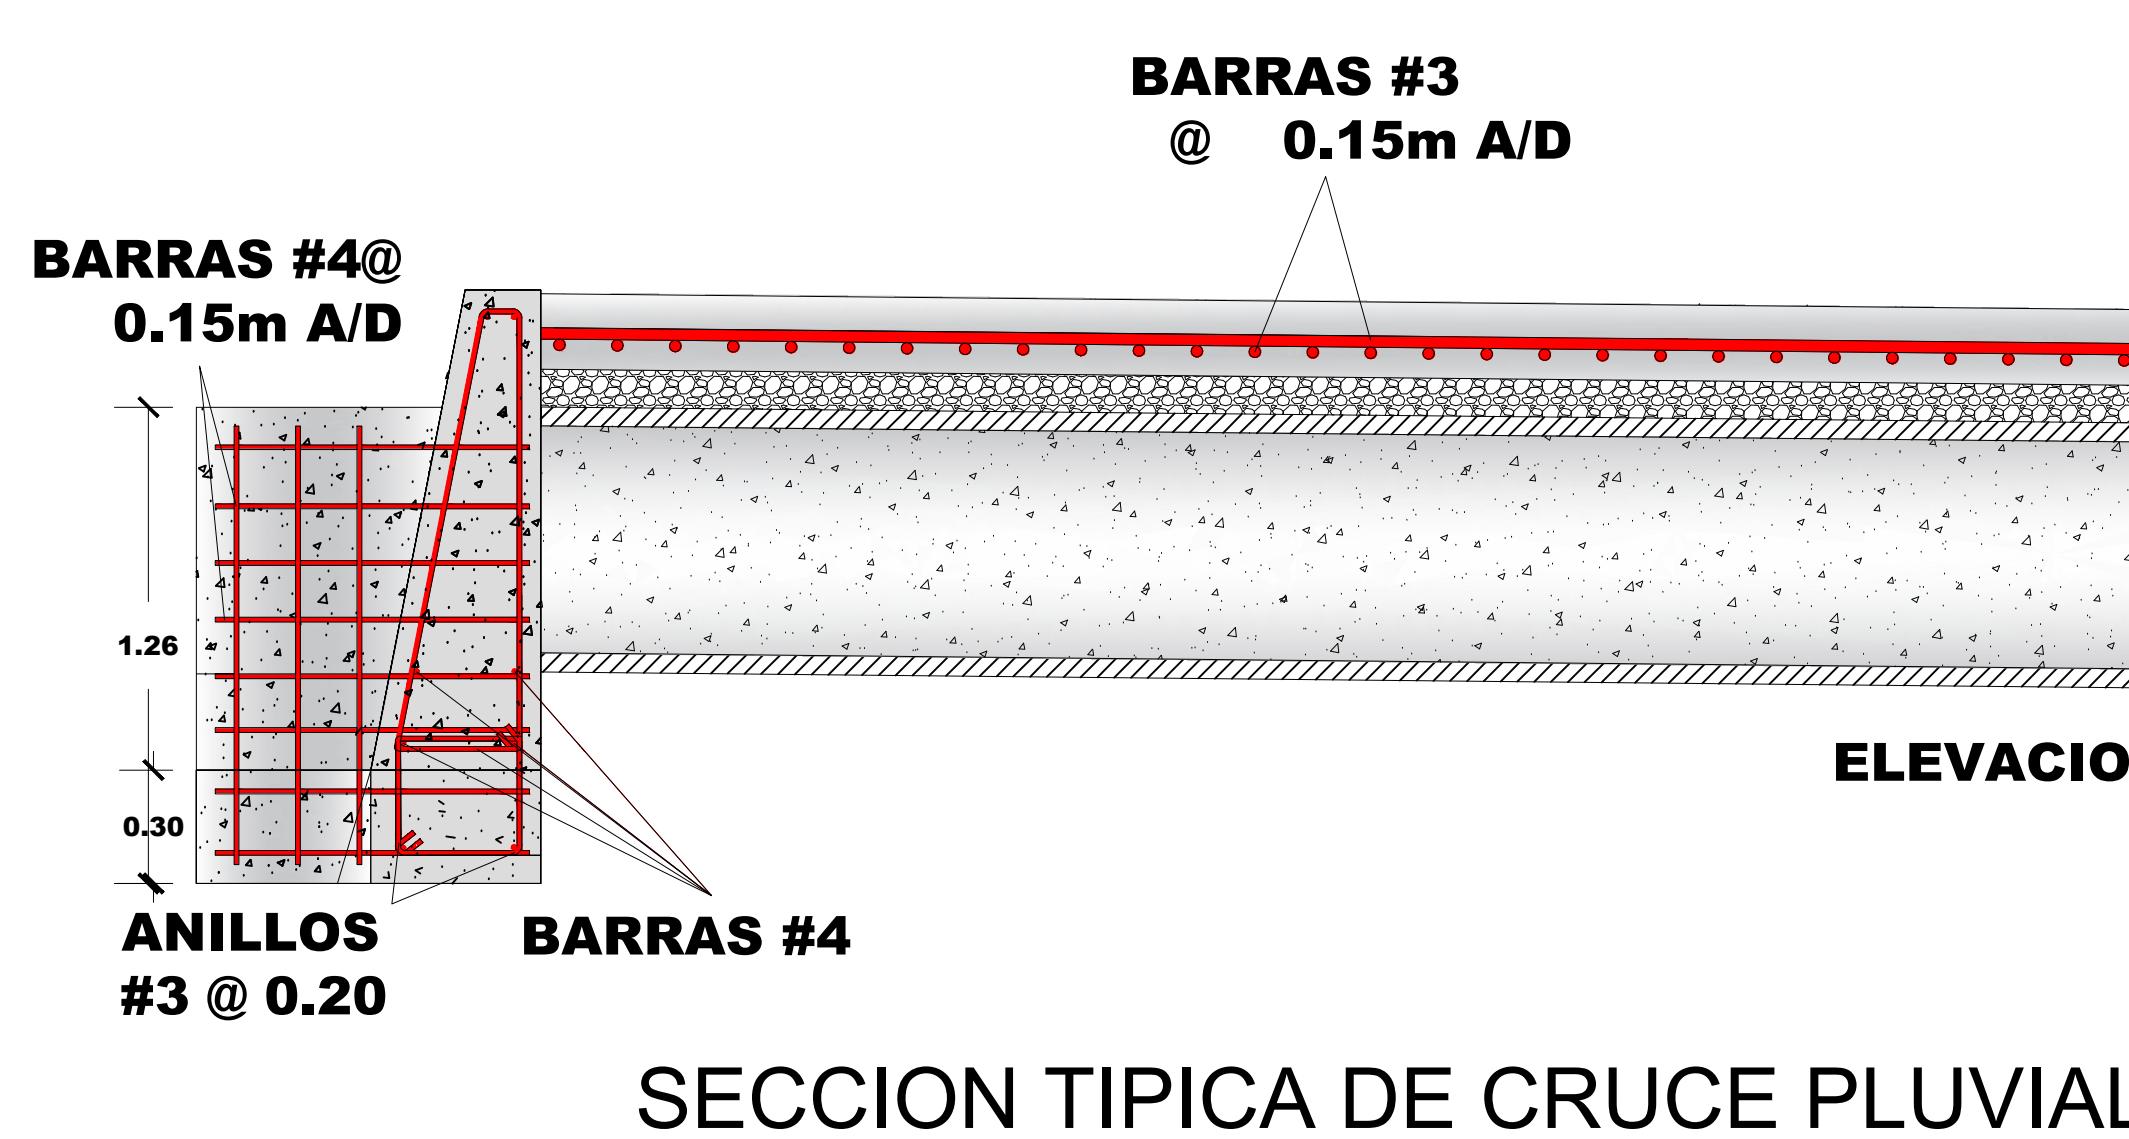
SECCION TIPICA DE CRUCE PLUVIAL

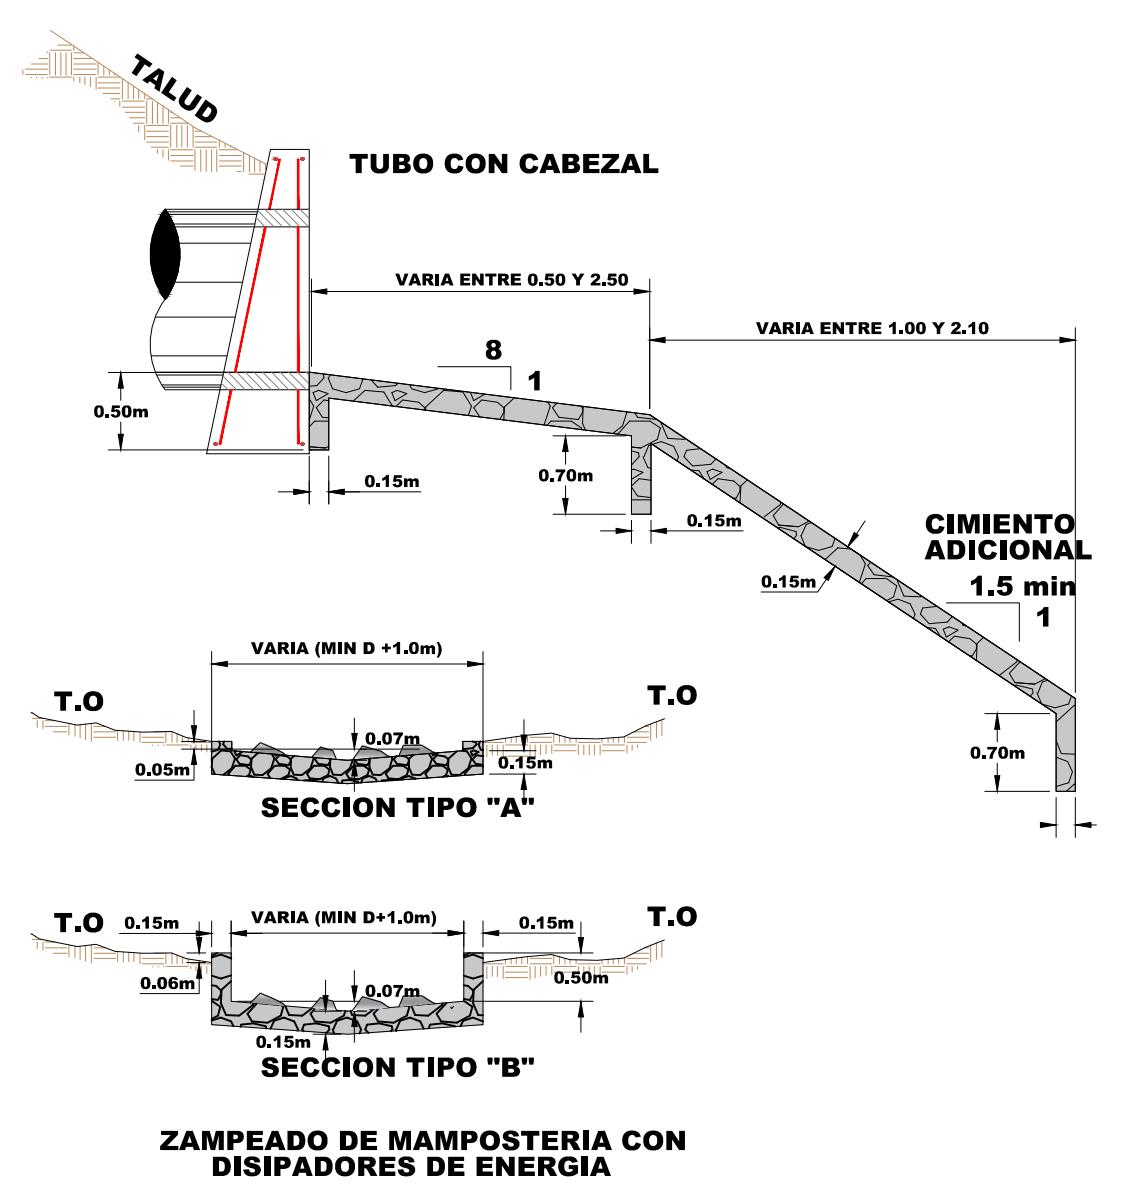
DETALLE DE DERRAMADERO

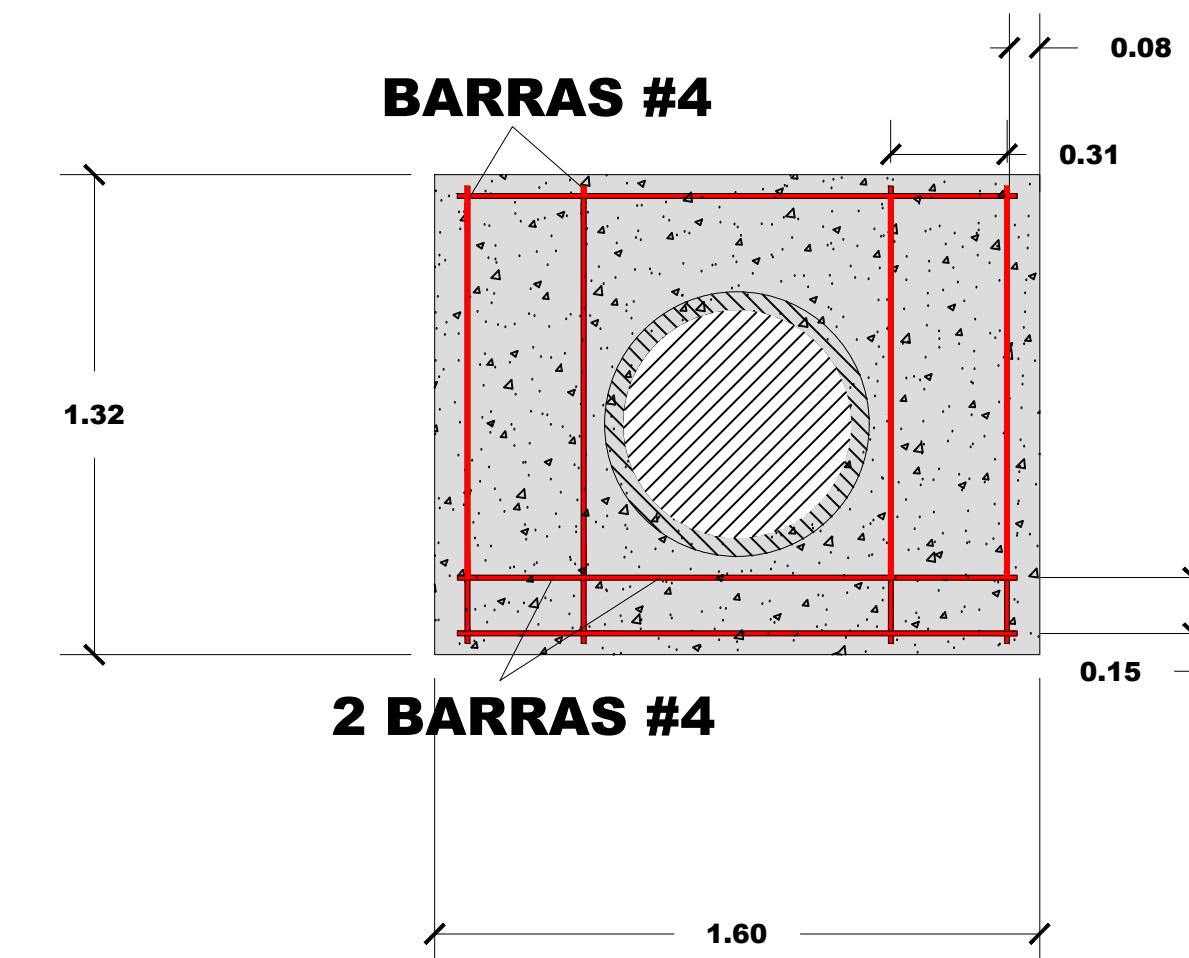
ELEVACION TIPICA DE CRUCE PLUVIAL
