REPÚBLICA DE PANAMÁ
MINISTERIO DE AMBIENTE

RESOLUCIÓN No. DEIA-IA-031-2025
De 11 de junio de 2025.

Por la cual se aprueba el Estudio de Impacto Ambiental, categoría II, del proyecto denominado: **“RESIDENCIAL LAURELES, CORREGIMIENTO DE SAN PABLO VIEJO, DISTRITO DE DAVID”** cuyo promotor es la sociedad **SAN PABLO DEVELOPMENT GROUP, S.A.**

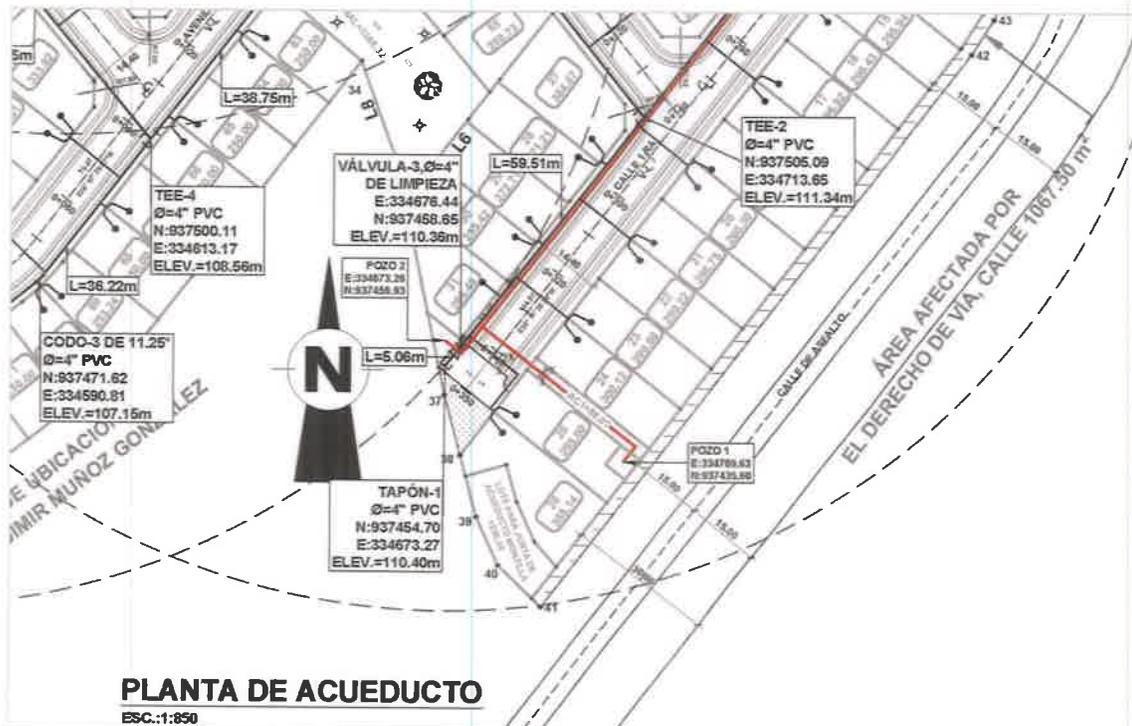
Figura 3. Corte en planta de acueducto, con ubicación de los pozos

- c. Las coordenadas de los tres pozos, son las siguientes:
- a. Pozo 1: 334709.63 E, 937435.60 N
 - b. Pozo 2: 334673.26 E, 937459.93 N
 - c. Pozo 3: 334500 E, 937600 N (no cumplió con la prueba) no se incluye en los planos del proyecto, se elimina.

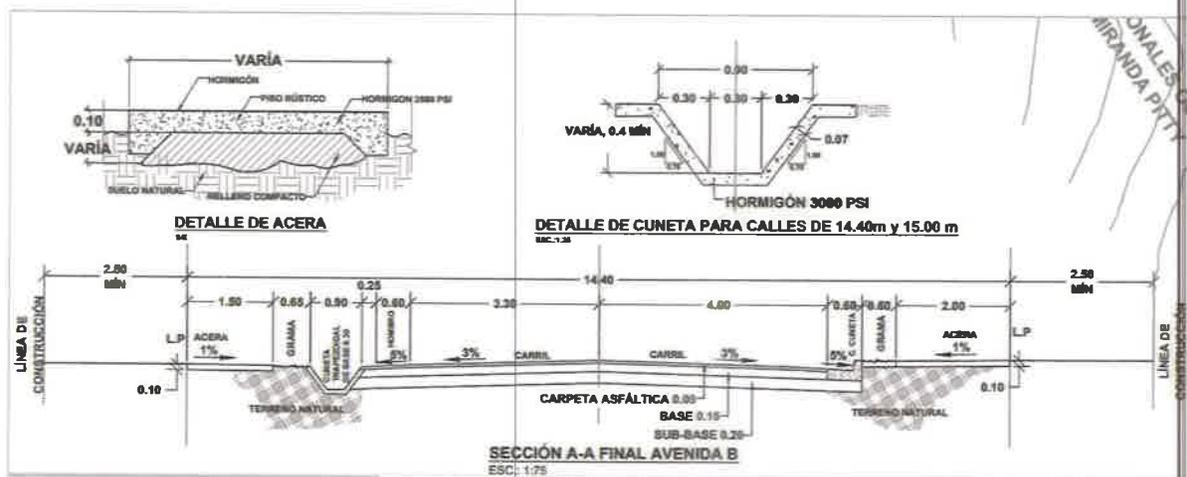
Figura 6. Ejemplo de secciones de acera y cuneta

El detalle con las secciones para las cunetas en las vías se presenta a continuación:

- b. Tal y como fue mencionado en el Estudio de impacto ambiental, en el capítulo 4 de la descripción del proyecto, cada uno de los lotes se adaptará a la topografía existente y todos tendrán su drenaje hacia las cuentas de las vías principales las cuales como se mencionó dentro del estudio, fueron diseñadas con anchos de vías de 15 y 14.40 metros. El detalle con las secciones para las cunetas en las vías se presentó en la Figura 6.

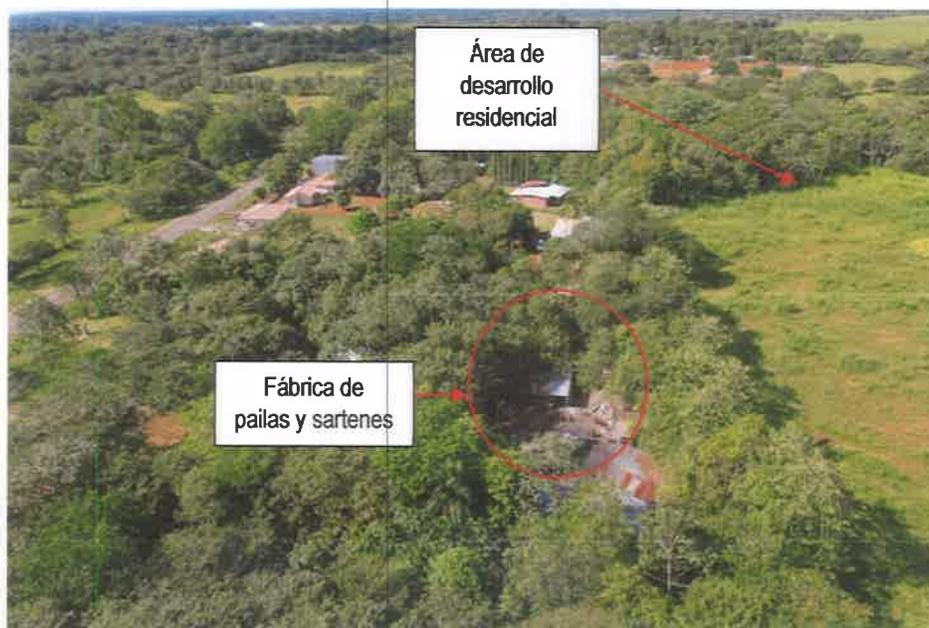
Figura 7. Ubicación de la fábrica de pailas y sartenes

Fuente: Fotografías tomadas con dron por el promotor. 28 de octubre de 2024.

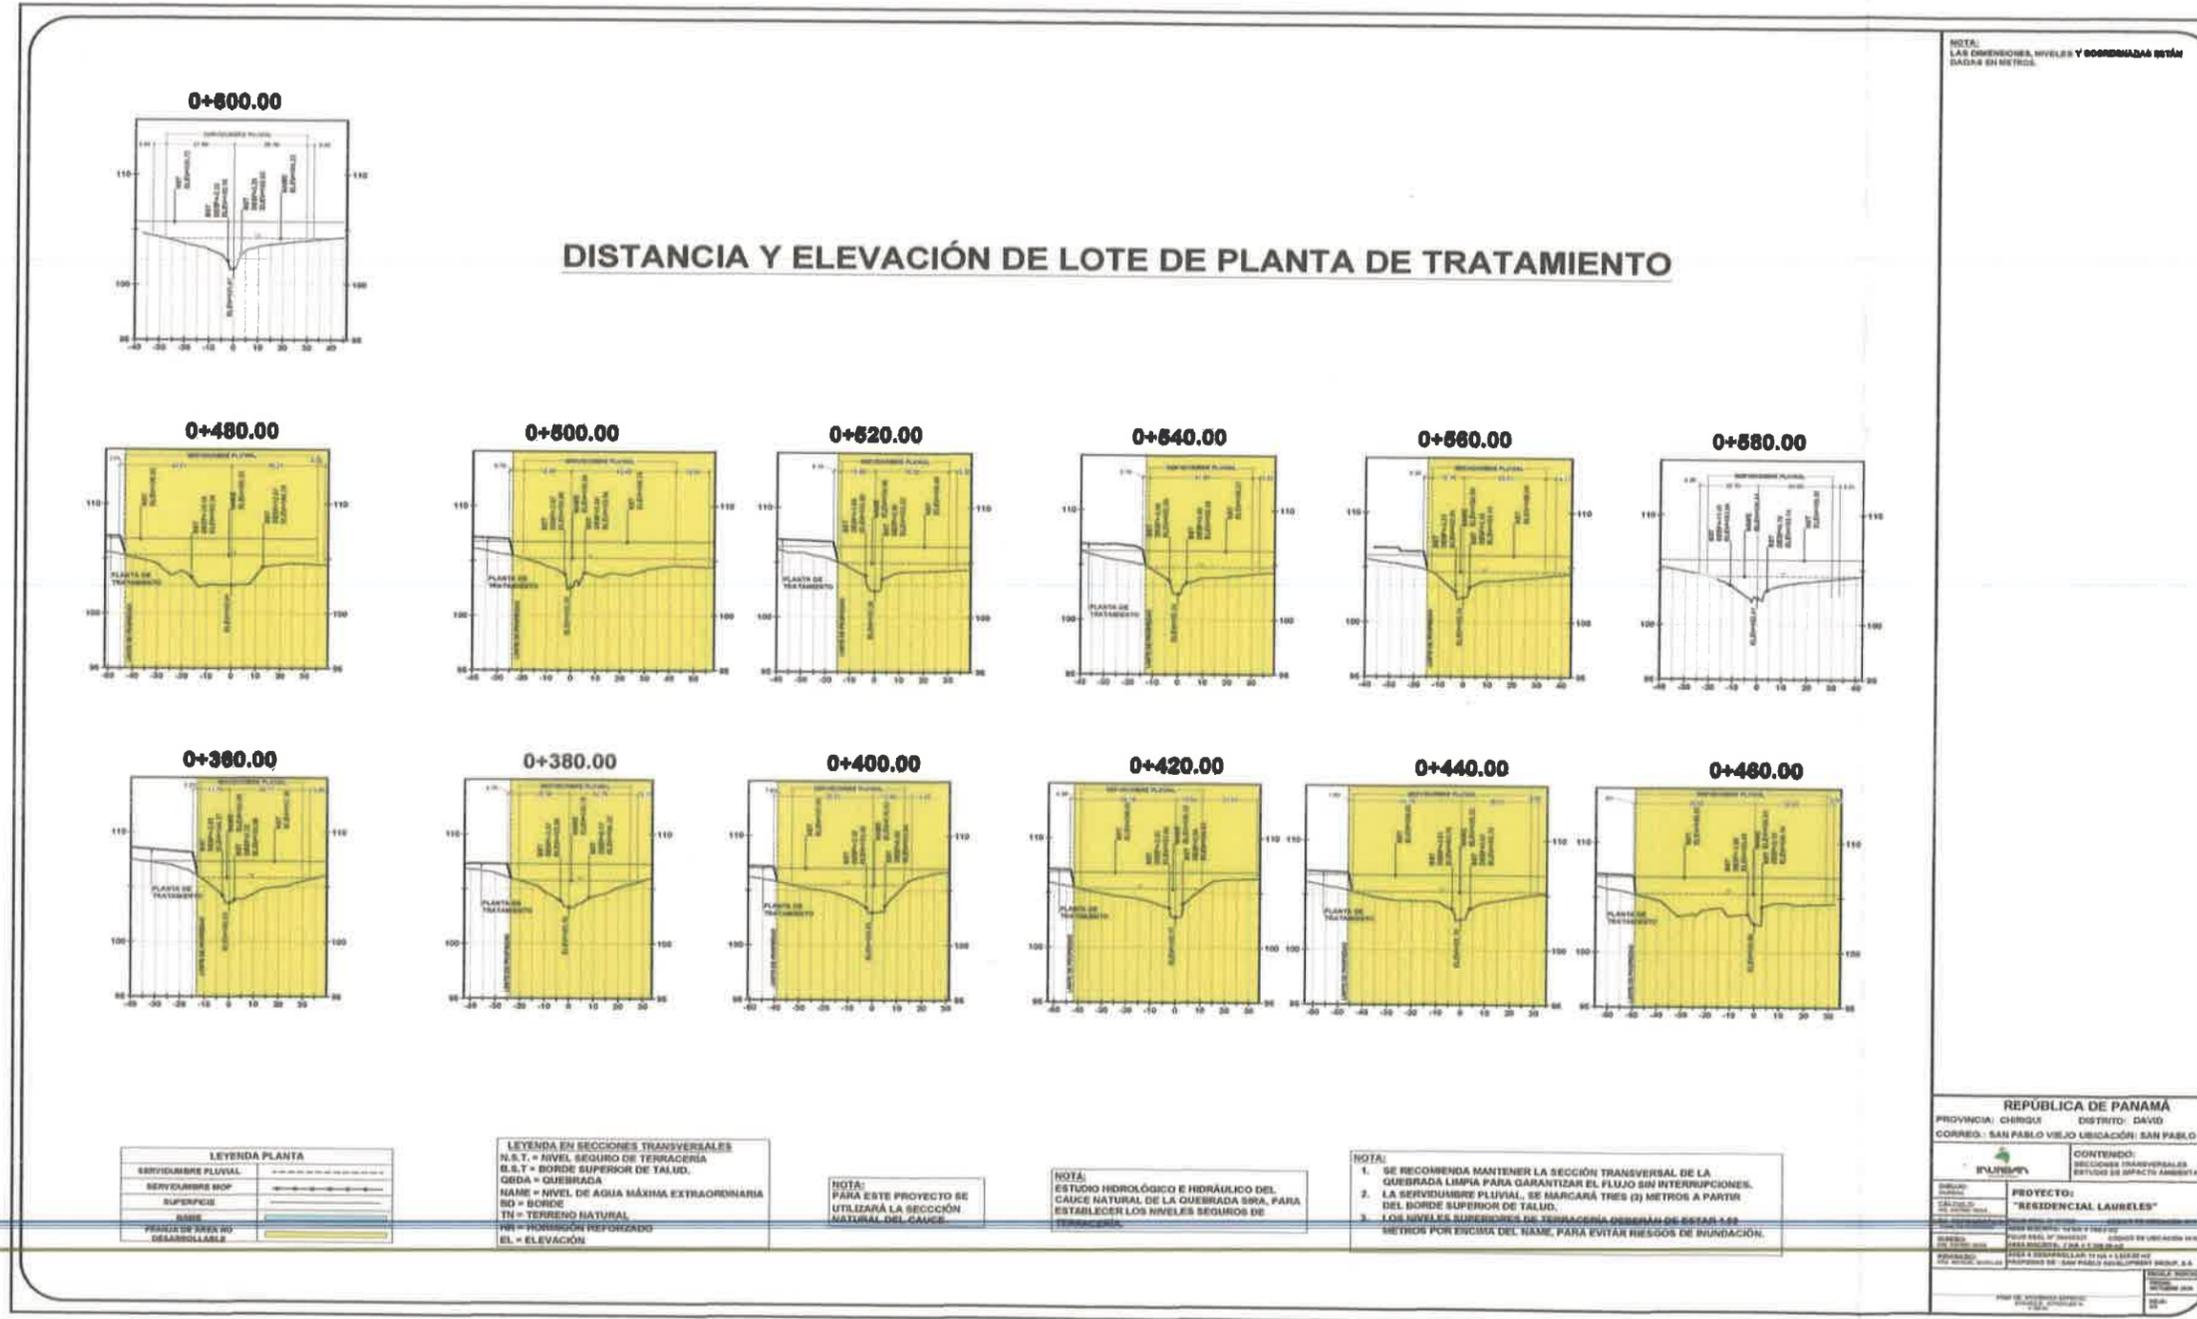
Figura 8. Distancia y elevación de lote de planta de tratamiento

Se mencionó anteriormente que no se tendrá descarga de la PTAR al cuerpo de agua, sino que la descarga será a un lecho percolador o campo de infiltración, y en pruebas realizadas de percolación y que fueron anexadas en el estudio de impacto ambiental, se concluyó que el suelo del área presenta un buen campo de infiltración (El hoyo 12 y Hoyo 13– Lote PTAR). Los resultados en promedio de infiltración para los dos hoyos en terreno de PTAR, se presentan en la sección de anexos (Anexo 7- Prueba de percolación hoyos PTAR)

El campo de infiltración consiste en una serie de trincheras o zanjas angostas, relativamente superficiales rellenas con un medio poroso (normalmente grava), con tuberías enterradas que tienen perforaciones en la parte inferior y que reparten en el suelo, de forma homogénea el agua residual parcialmente tratada y clarificada, para permitir su tratamiento y disposición en el terreno. Se deben ubicar aguas abajo del sistema de tratamiento, y deben ubicarse en suelos cuyas características permitan una absorción del agua residual que sale de la PTAR, a fin de no contaminar las aguas subterráneas. Según lo descrito anteriormente, el suelo del área es apto para funcionar como sistema de depuración.

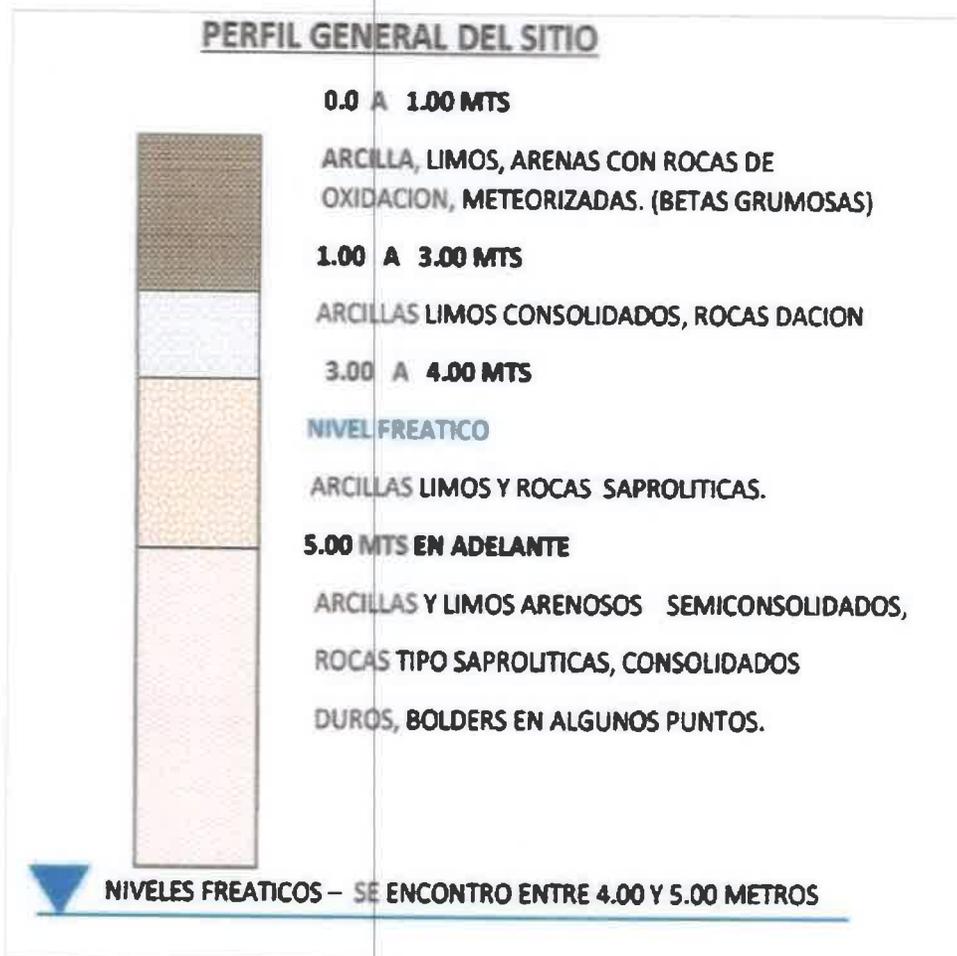
Figura 11. Perfil general del sitio

Fuente: Zárate y Atencio S.A - Prueba SPT del área. Diciembre 2023.

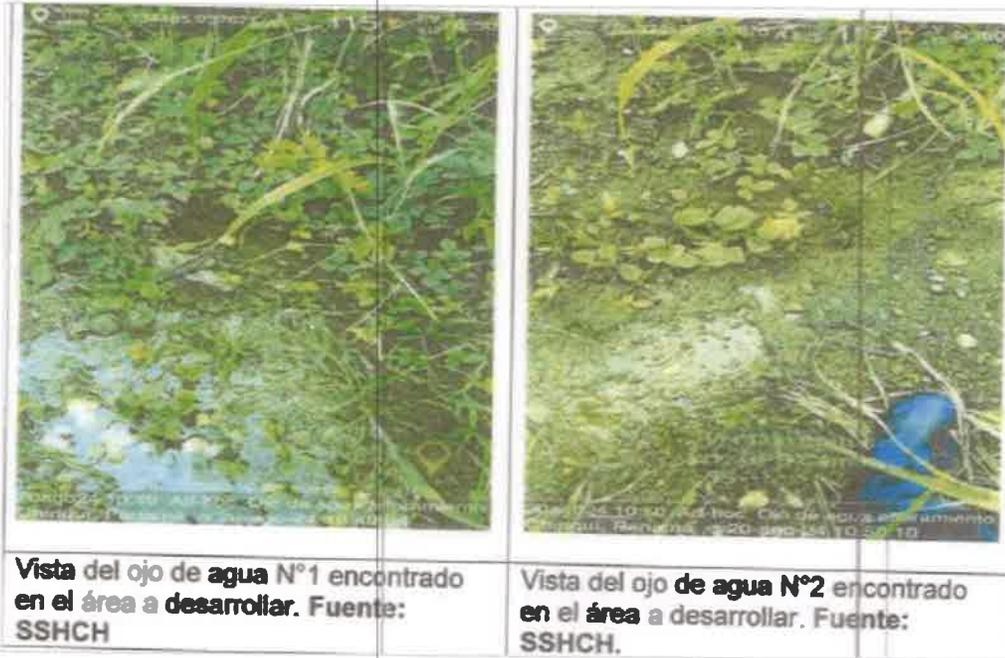
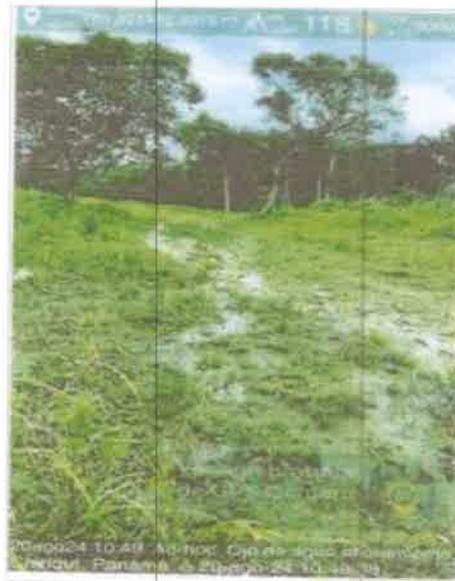
- 3. Se presentan fotografías de los puntos considerados por Ministerio de ambiente como ojos de agua, en diferentes fechas del mes de octubre, incluyendo las fotos del informe de inspección de la Regional de Chiriquí tomadas el 20 de agosto de 2024, como referencia del sitio y su comparación con otras fechas.

Fuente: Mi Ambiente – inspección 20 de agosto de 2024.

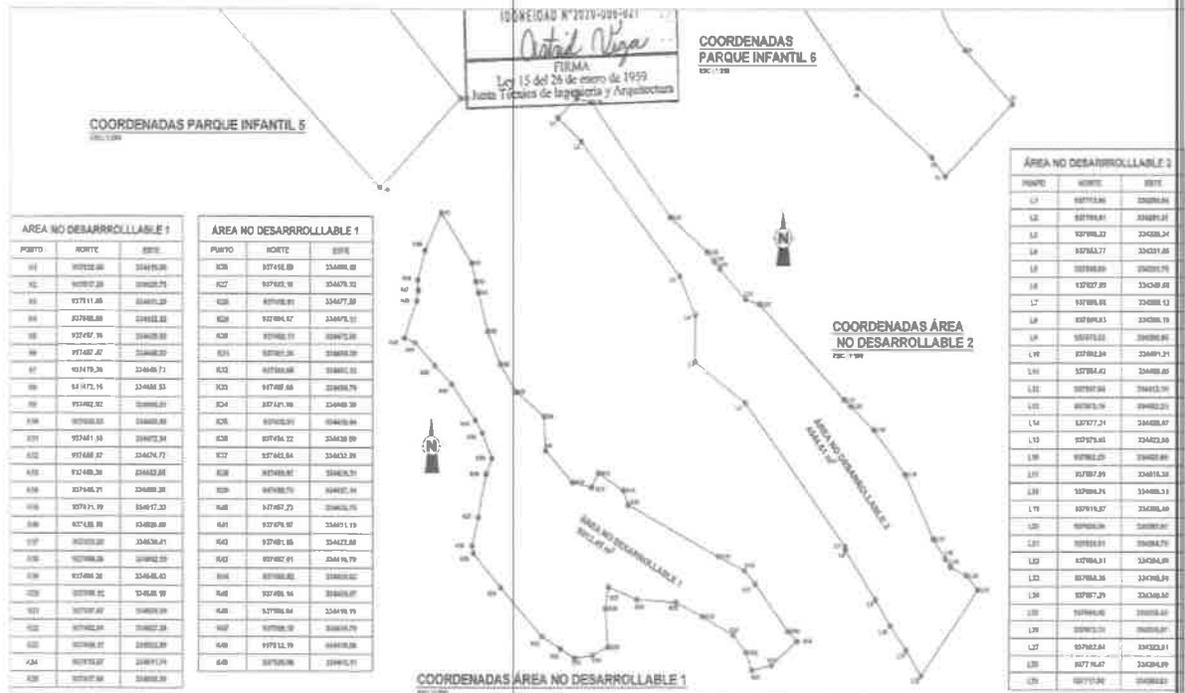
Figura 14. Áreas no desarrollables

En la descripción del proyecto tanto en el capítulo 2, como en el capítulo 4 y a lo largo de todo el documento, se hace referencia a un área total de 11 Has + 5,828.92 m², que es el área total del proyecto que se le considera como “Desarrollable”.

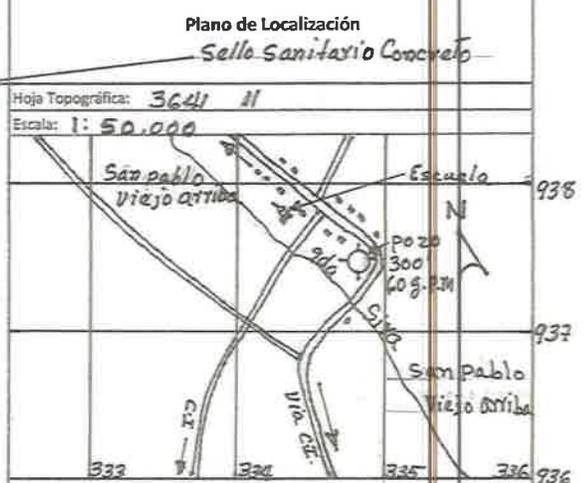
REGISTRO DE PCZO

Provincia: <u>Chiriquí</u>	Hoja N°: <u>3641 11</u>
Distrito: <u>David</u>	Coordenadas en UTM DATUM WGS 84
Localidad: <u>San Pablo Viejo Arriba</u>	Latitud Norte: <u>9 37441.3</u>
Propietario: <u>INURBAN (Residencial Los Laureles)</u>	Longitud Este: <u>179-334705.3</u>
Cuenca Hidrográfica:	Cota del Suelo <u>127 m. s. n. m</u>

Profundidad	Formación Geológica	Espesor	Litología Descripción	Pie	Diseño Técnico del Pozo
0					
60'		60'	Arcilla y Rocas	25	40' Hg ciego
				50	
				75	N 75° E
				100	
				125	N 120° D
				150	
		240'	Aglomerado (Ripio).	175	
				200	
				225	
				250	
				275	
300'				300	260' Hg ranurados
				325	Prof: 30'
				350	NE: 75'
				375	ND: 120'
				400	Ø: 60 g.p.m

DATOS DEL POZO	
Pozo N°:	1- 2024
Objetivo del Pozo:	USO Humano
Perforadora N°:	chicago PNEUMATIC 65 e
Método de Perforación:	Rotativo Aire.
Profundidad:	300
Diámetro:	6"
Entubamiento:	40' Hg ciego cal 40 6" d
Enrejillado:	260' Hg Ranurados
Fecha de Construcción:	26-7-2024 al 2-8-2024
Observación:

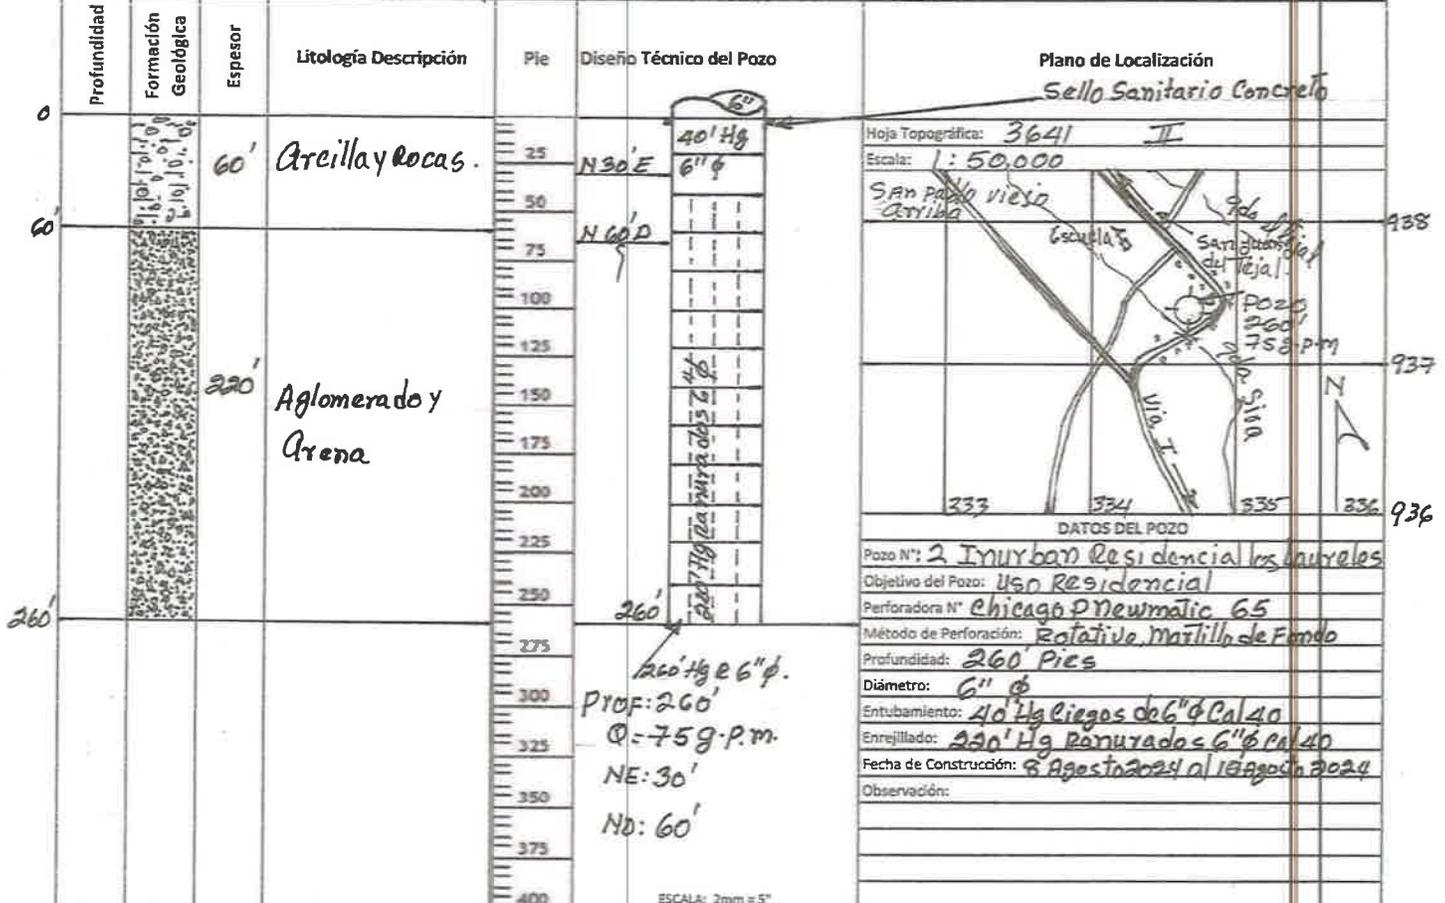
DATOS DEL POZO

Pozo N°: 2 INURBAN Residencial los Laureles
 Objetivo del Pozo: Uso Residencial
 Perforadora N°: Chicago Pneumatic 65
 Método de Perforación: Rotativo, Martillo de Fondo
 Profundidad: 260' Pies
 Diámetro: 6" φ
 Entubamiento: 40' Hg Riegos de 6" φ Cal 40
 Enrejillado: 260' Hg Ranurados 6" φ Cal 40
 Fecha de Construcción: 8 Agosto 2024 al 18 Agosto 2024
 Observación:

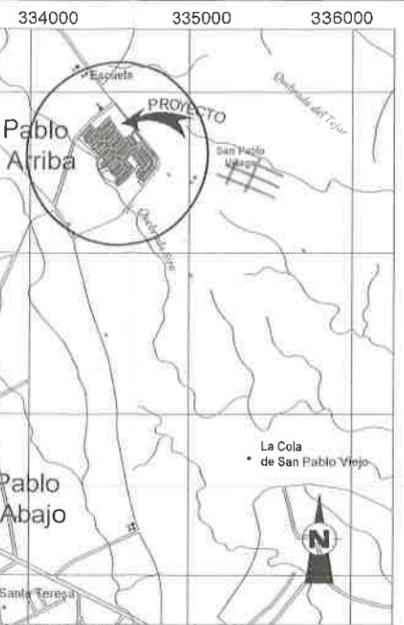
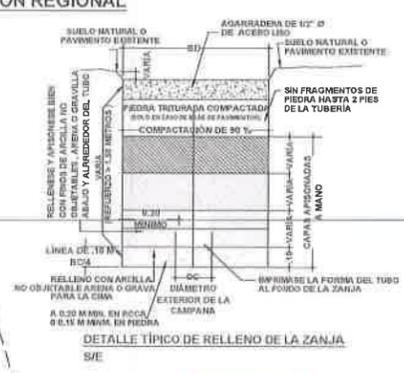
Anexo 3 - Plano general de Acueducto

TUBERÍAS SISTEMA DE ACUEDUCTO
	CONEXIÓN DOMICILIARIA DOBLE
	CONEXIÓN DOMICILIARIA SIMPLE
	CODO
	TEE
	TAPON
	HIDRANTE CON TEE Y VALVULA
	VALVULA DE COMPUERTA

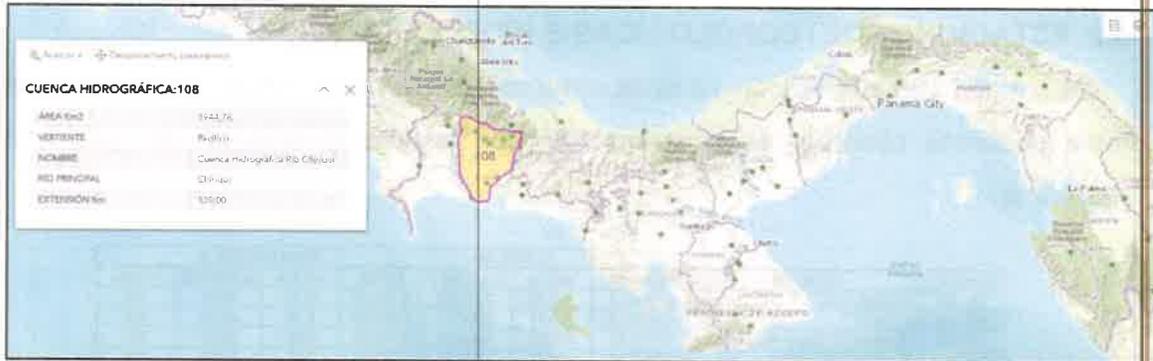
Figura 3. Datos de la cuenca Río Chiriquí. Fuente: Ministerio de Ambiente.

De las 52 cuencas hidrográficas de la República de Panamá, 34 cuencas hidrográficas pertenecen a la vertiente del océano Pacífico representando el 70% del territorio nacional, ocupando números pares desde la 100 hasta la 166. El proyecto en cuestión se encuentra dentro de la cuenca número 108, correspondiente a la cuenca del Río Chiriquí (**Figura 2**).

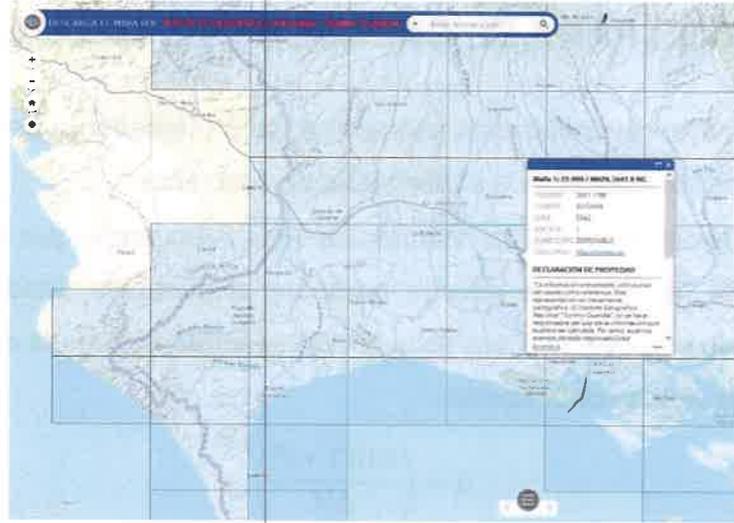
Figura 6. Malla 1:25,000 / MAPA 3641 II NE Instituto Geográfico Nacional Tommy Guardia.

Para determinar el área de drenaje de la microcuenca, se ha realizado un modelo digital de la superficie de análisis con sus elevaciones y curvas de nivel del área en estudio, tomando en cuenta los mosaicos Tommy Guardia a escala 1:25,000, disponibles en el sitio Web del instituto geográfico Tommy Guardia. Para esto, se manipuló el mosaico 3641 II NE (Figura 6).

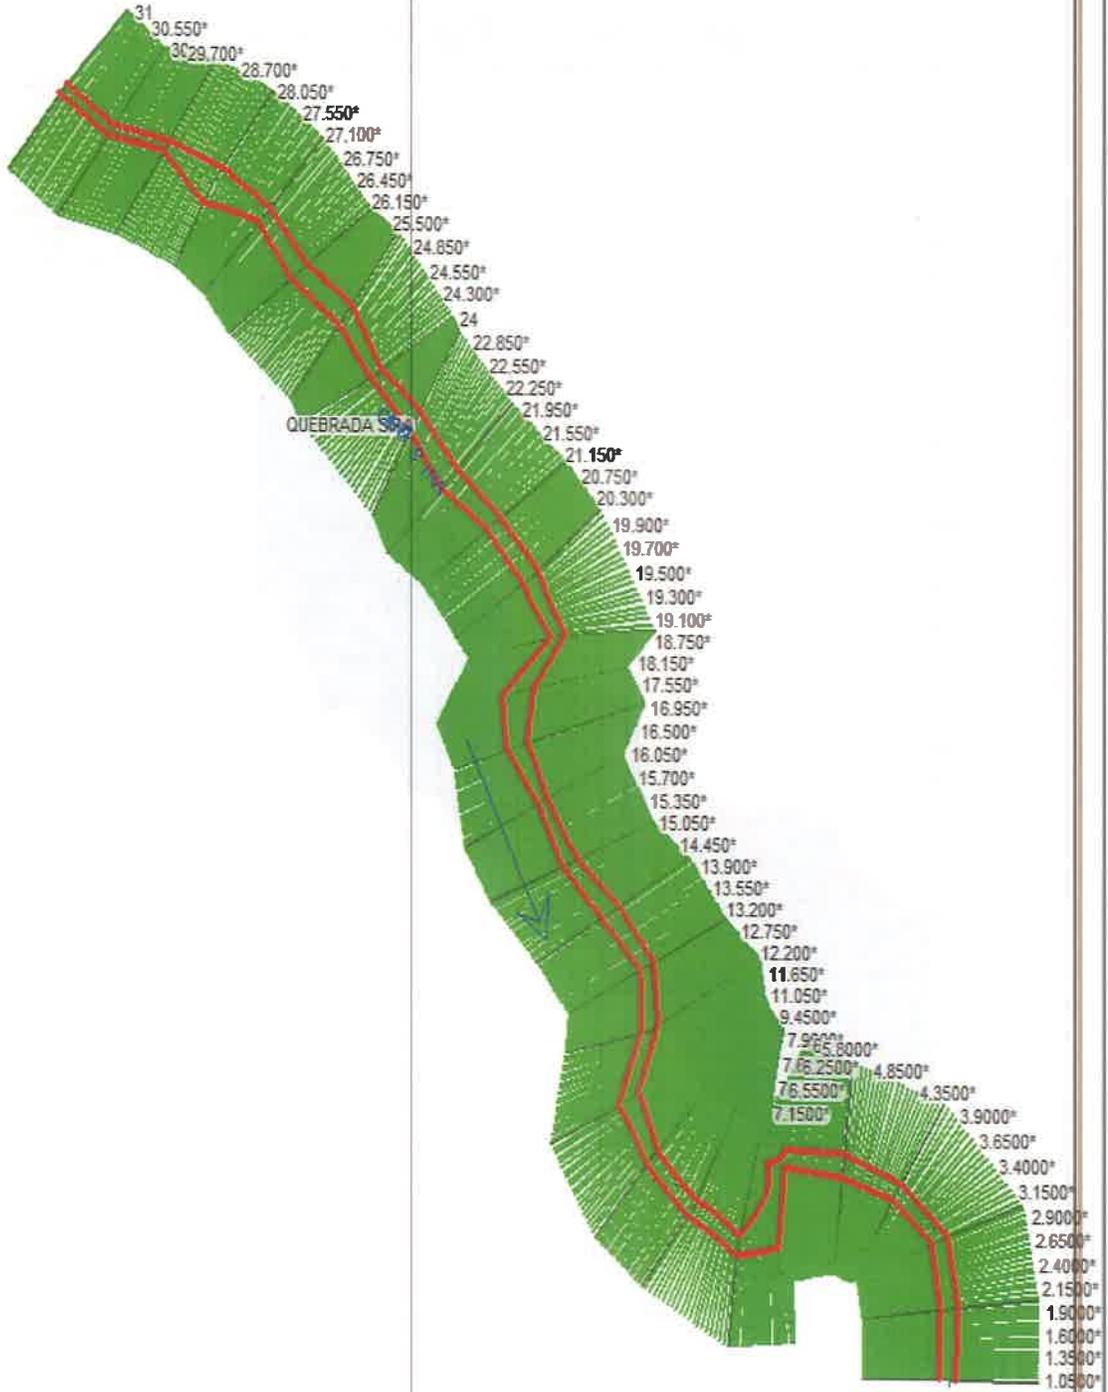
PLANTA QUEBRADA SIRA

Figura 9. Vista en Planta Del NAME generado de la Quebrada Sira con sus Estaciones. HEC-RAS.

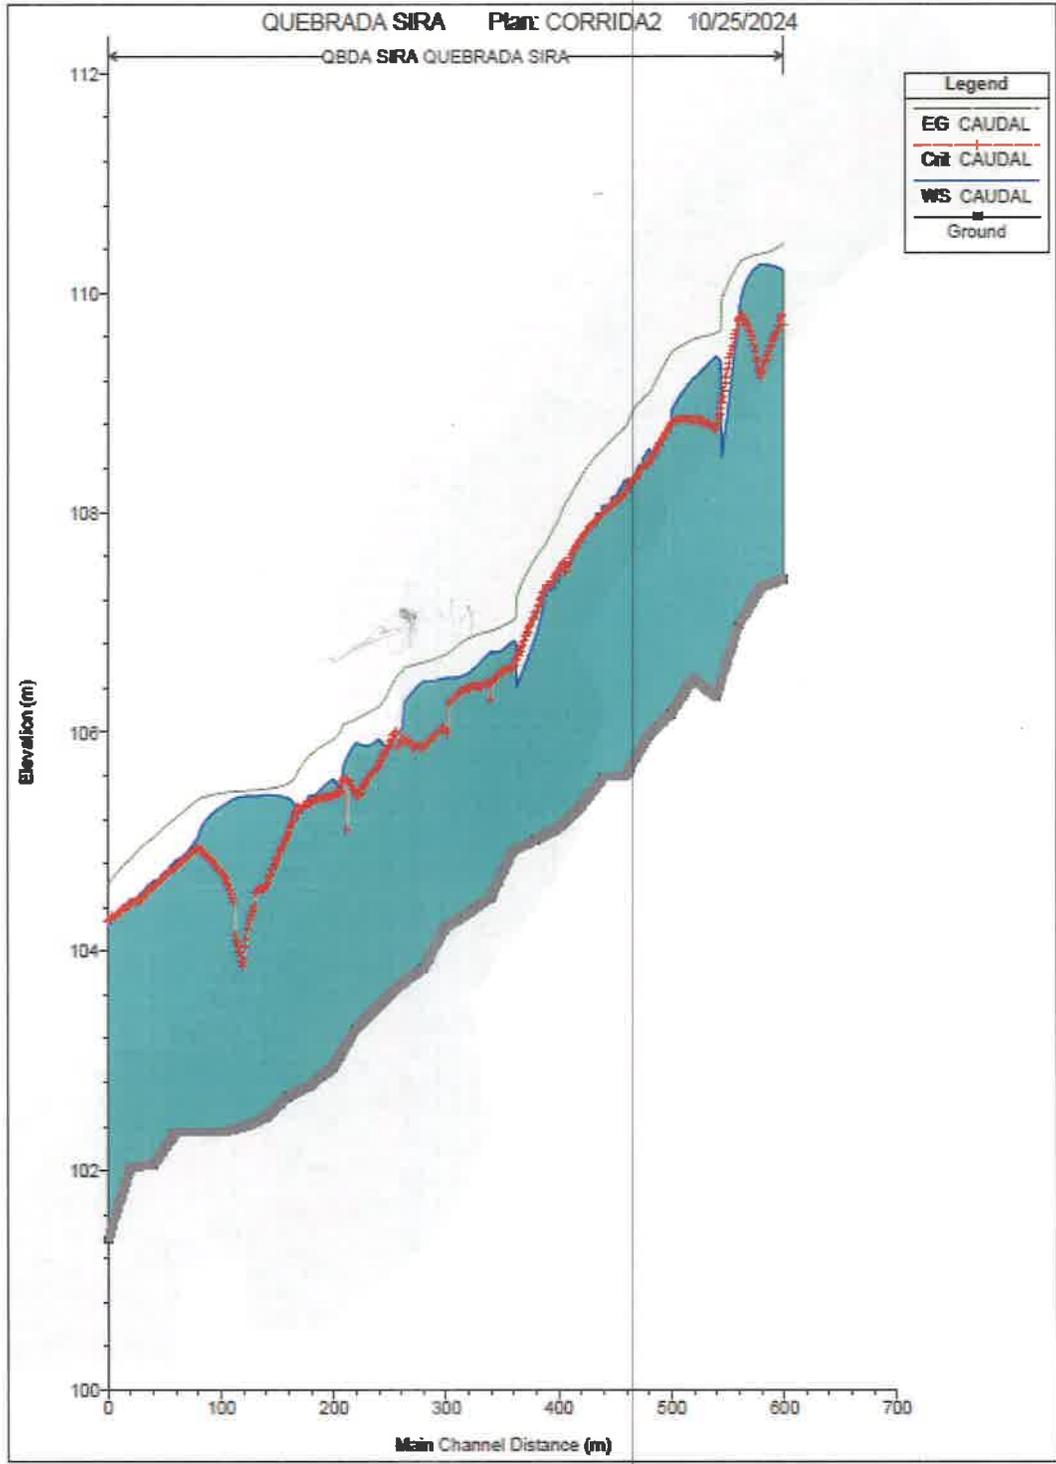
PERFIL QUEBRADA SIRA

Figura 10. Perfil resultante del Estudio Hidrológico de la Quebrada Sira. HEC-RAS.

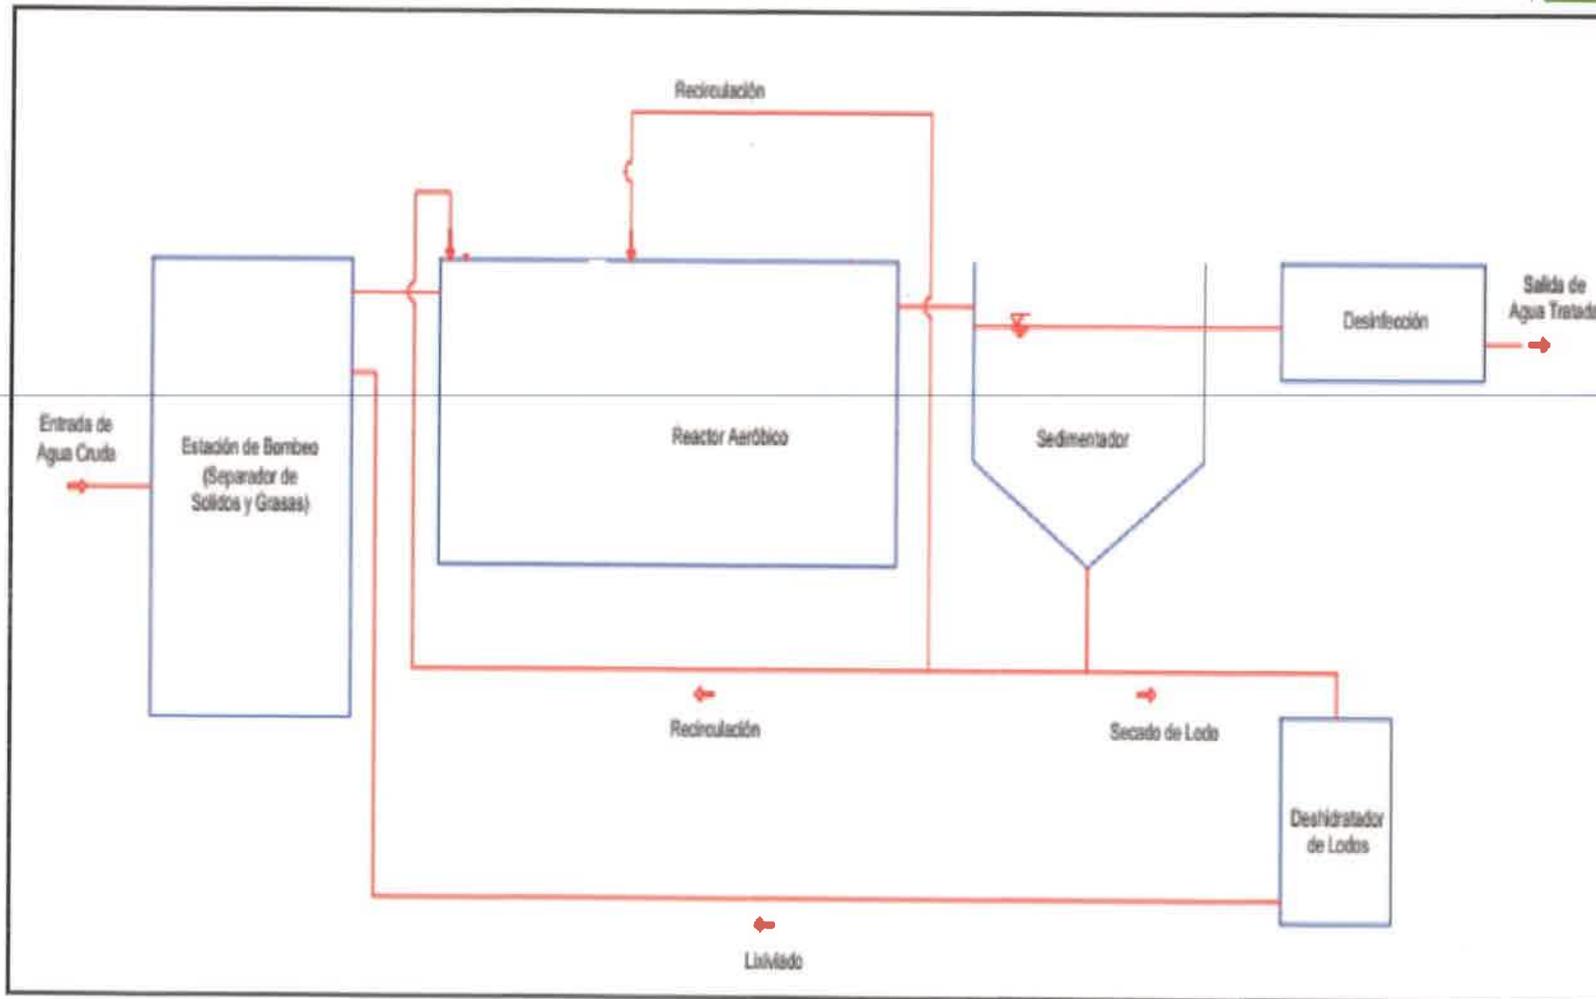
PROPUESTA PLANTA DE TRATAMIENTO DE AGUAS

PLANTA DE TRATAMIENTO DE AGUAS RESIDUALES

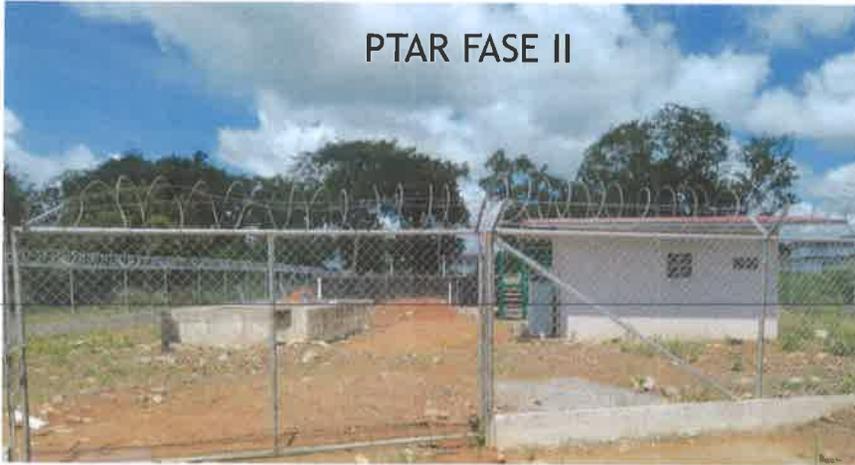
PTAR FASE II

EVIDENCIAS DE PTAR EXISTENTES, OPERATIVAS Y CON SUS MANTENIMIENTOS POR LA PROMOTORA

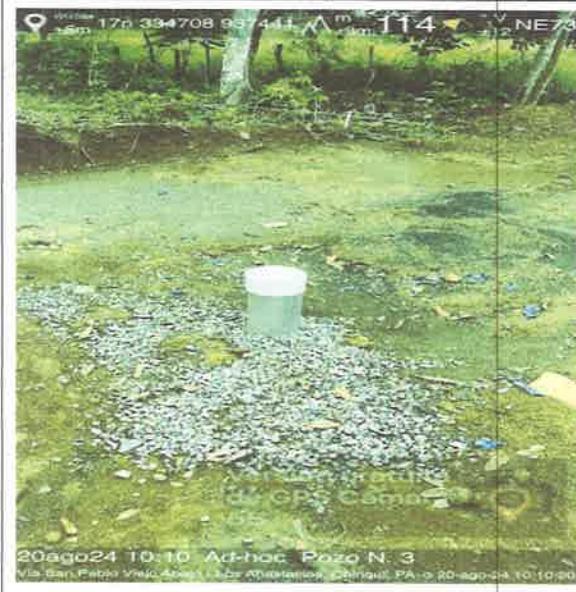
Vista del pozo N°3 con sello sanitario. Fuente: SSHCH.

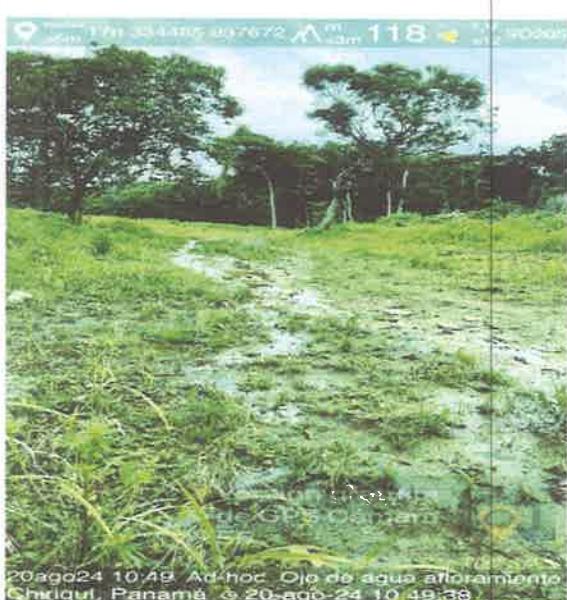
Vista del agua que emanaba de los ojos de agua. Fuente: SSHCH.

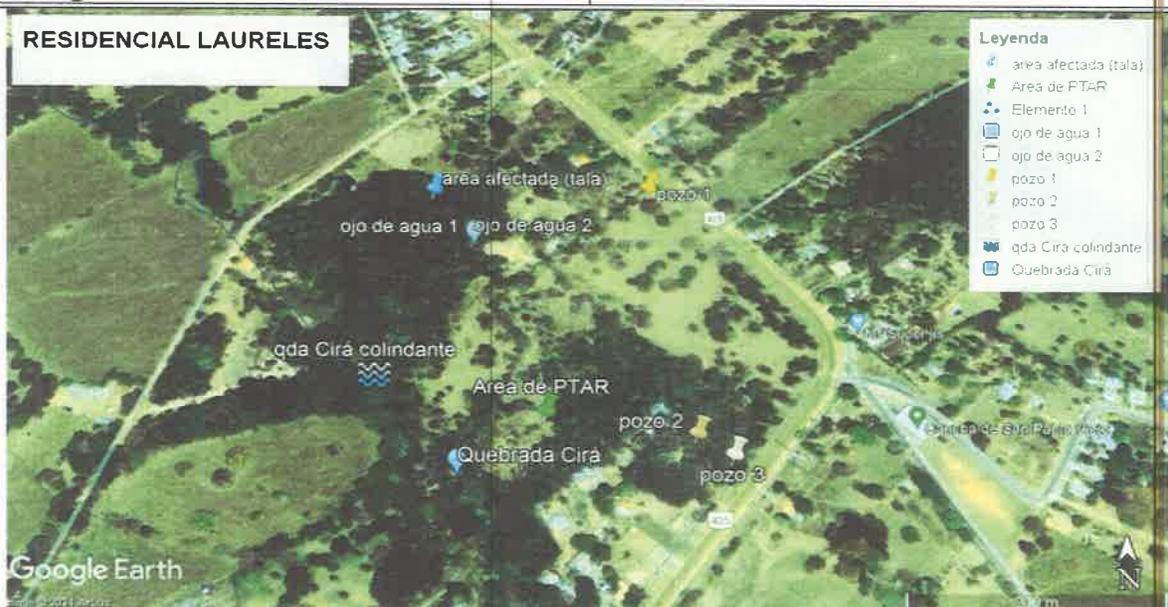
Imagen de Google Earth donde se visualizan los puntos tomados durante la inspección. Fuente: Google Earth.

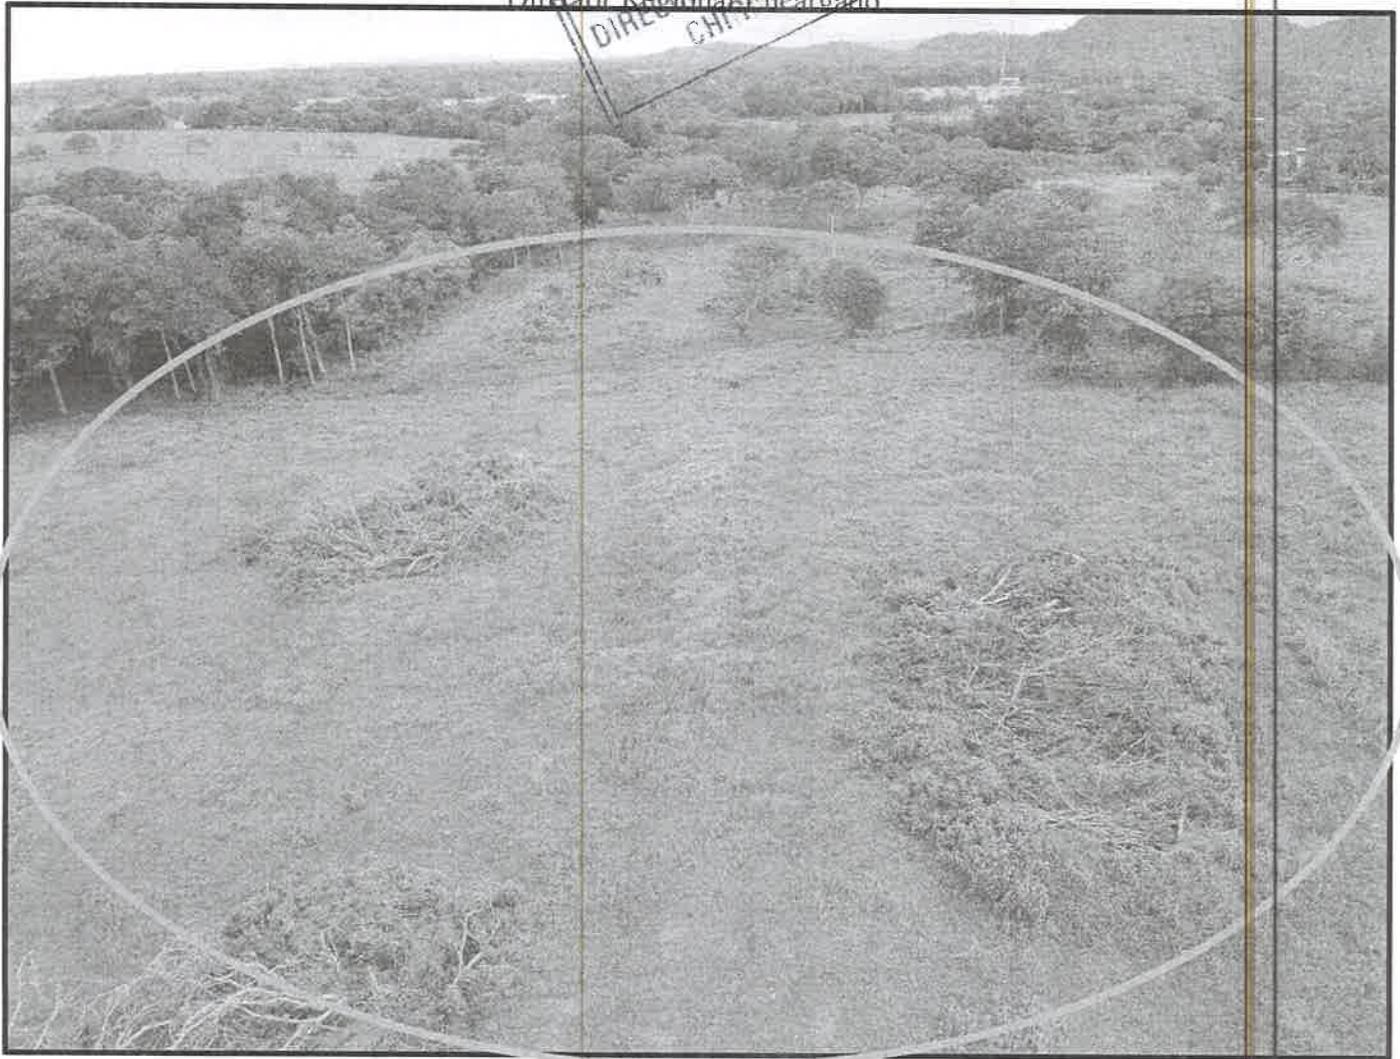
Imagen N° 1. Vista obtenida con Drone DJI de parte del polígono del proyecto Categoría II denominado **“RESIDENCIAL LAURELES, CORREGIMIENTO DE SAN PABLO VIEJO, DISTRITO DE DAVID”** en donde se visualiza la eliminación de la vegetación original. Agosto 2024, arojas.

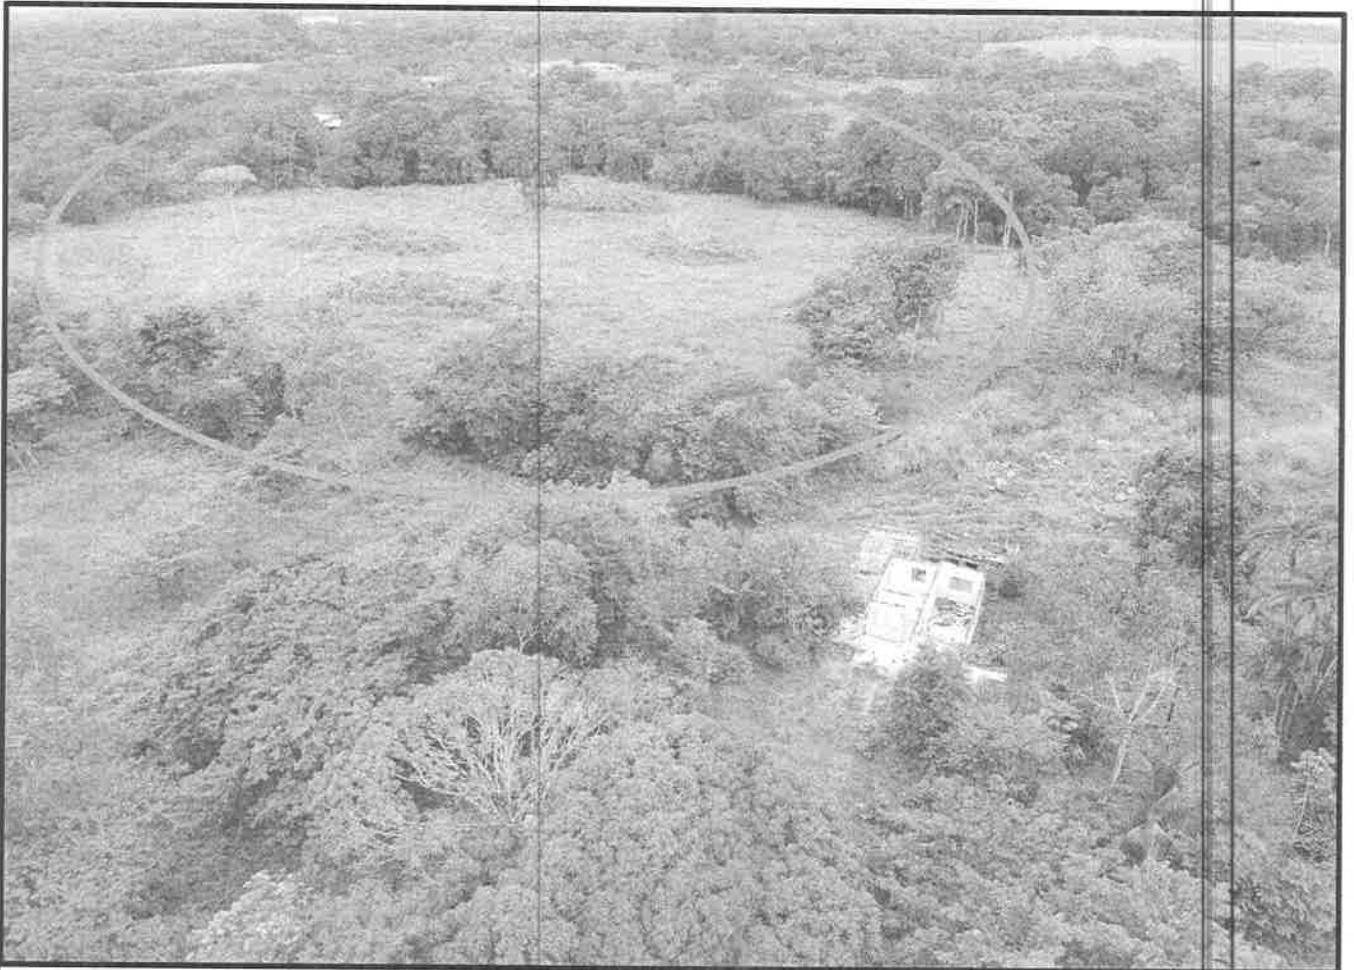
Imagen N° 2 y 3. Vista obtenida con Drone DJI de parte del polígono del proyecto Categoría II denominado **“RESIDENCIAL LAURELES, CORREGIMIENTO DE SAN PABLO VIEJO, DISTRITO DE DAVID”** en donde se visualiza la eliminación de la vegetación original. Agosto 2024, arojas.

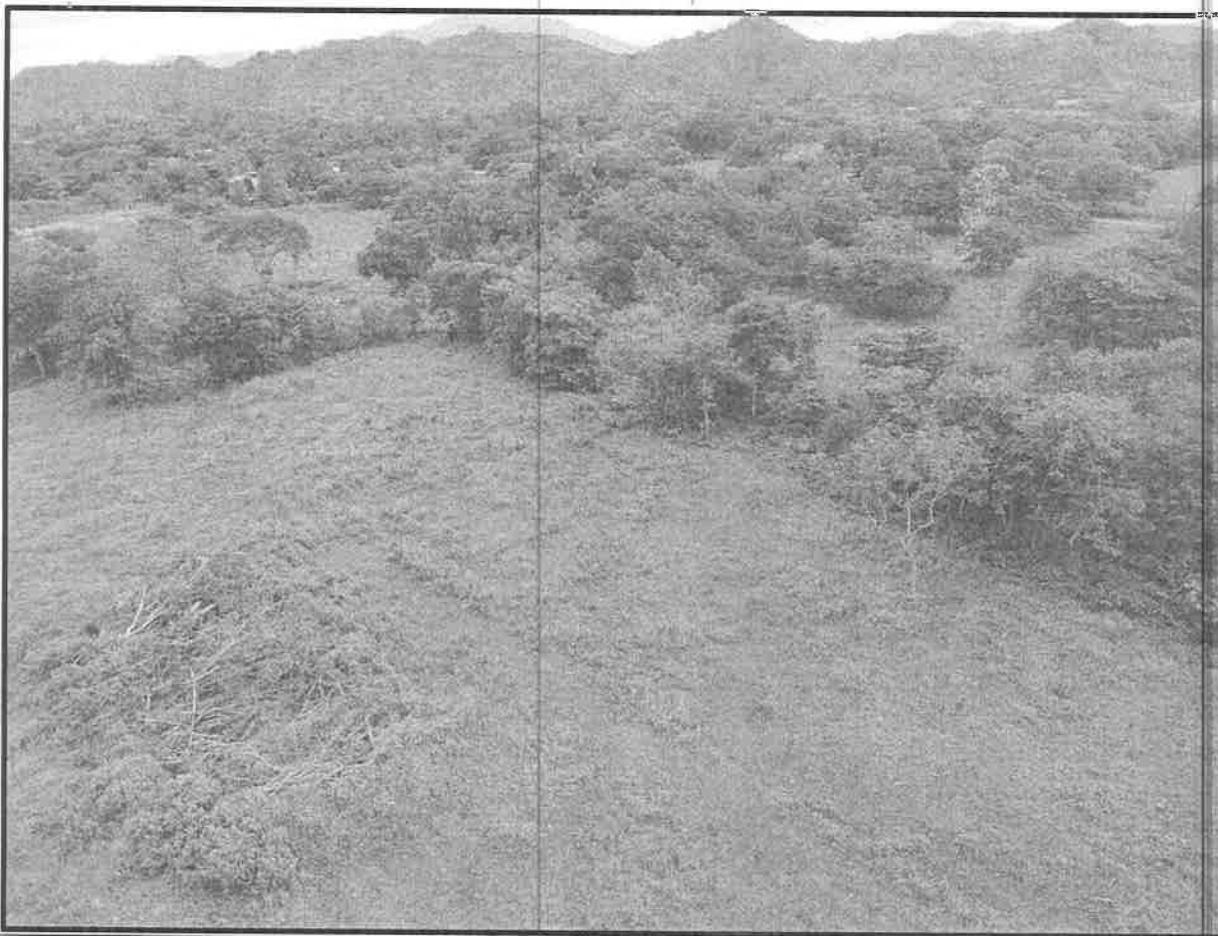
Imagen N° 4 y 5. Vista obtenida con Drone DJI de parte del polígono del proyecto Categoría II denominado **“RESIDENCIAL LAURELES, CORREGIMIENTO DE SAN PABLO VIEJO, DISTRITO DE DAVID”** en donde se visualiza la eliminación de la vegetación original. Agosto 2024, arojas.
