REPÚBLICA DE PANAMÁ
MINISTERIO DE AMBIENTE

RESOLUCIÓN No. DEIA-IA-031-2025
De 11 de junio de 2025.

Por la cual se aprueba el Estudio de Impacto Ambiental, categoría II, del proyecto denominado: **“RESIDENCIAL LAURELES, CORREGIMIENTO DE SAN PABLO VIEJO, DISTRITO DE DAVID”** cuyo promotor es la sociedad **SAN PABLO DEVELOPMENT GROUP, S.A.**

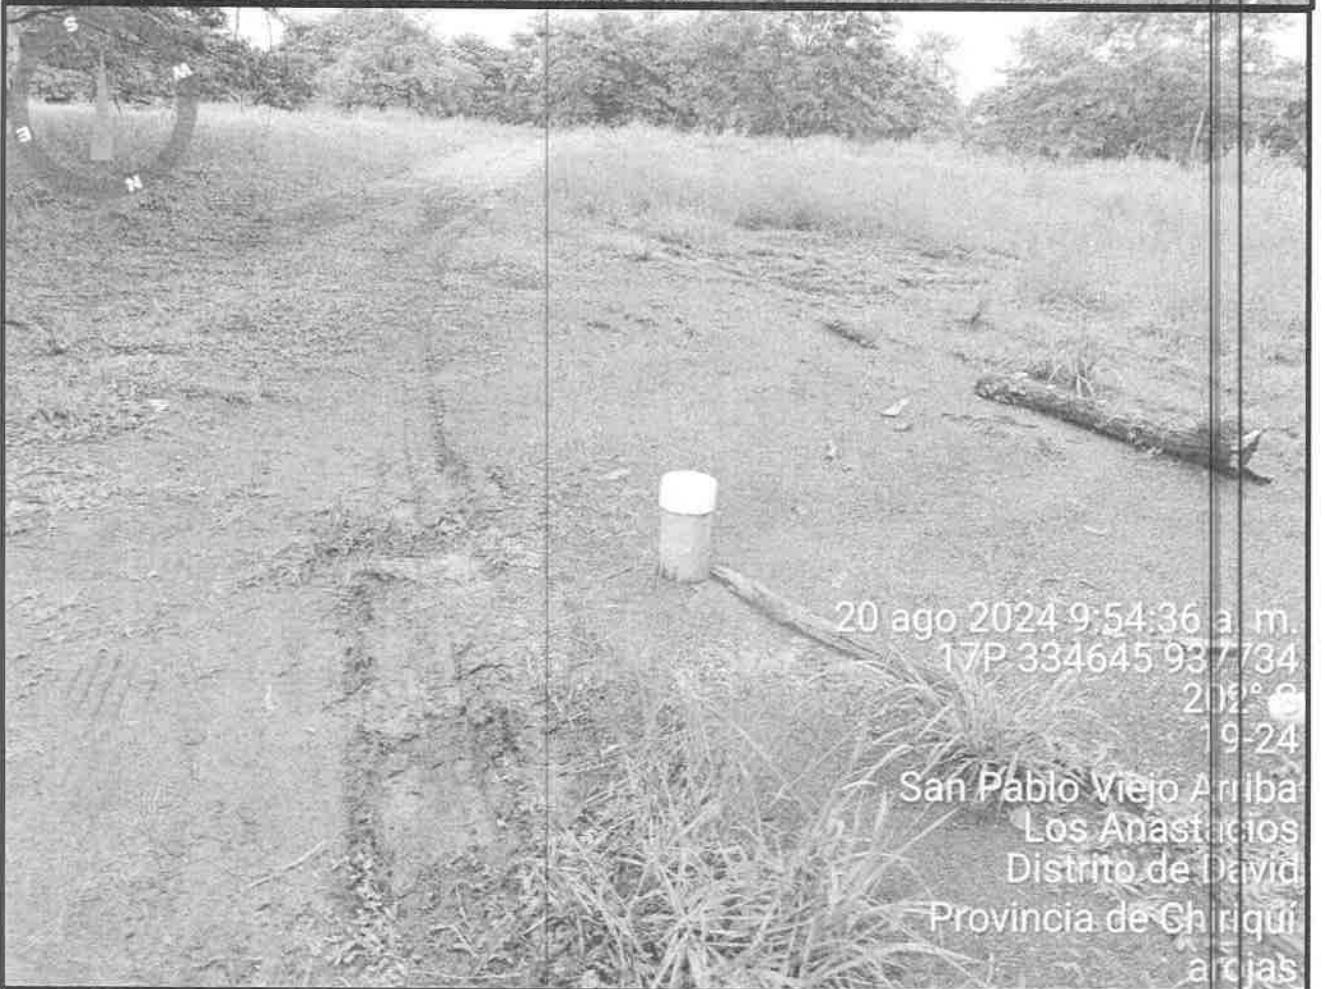
Imagen N° 7 y 8. Vista de parte del polígono del proyecto Categoría II denominado “RESIDENCIAL LAURELES, CORREGIMIENTO DE SAN PABLO VIEJO, DISTRITO DE DAVID” en donde se visualiza la parte Norte del polígono en donde está compuesta por árboles dispersos y pastizales, además de una topografía poco inclinada. Agosto 2024, arajas.

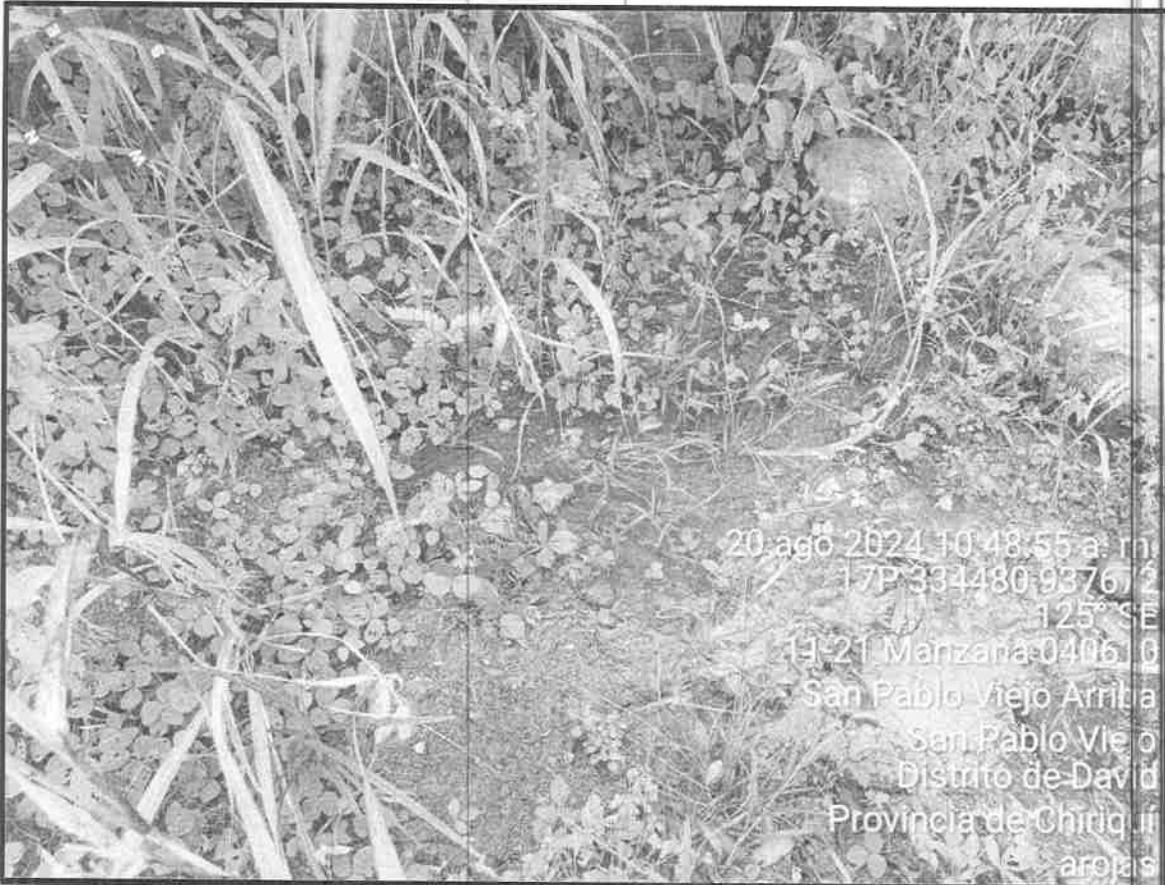
Imagen N° 9. Vista de afloramiento dentro del polígono del proyecto Categoría II denominado “RESIDENCIAL LAURELES, CORREGIMIENTO DE SAN PABLO VIEJO, DISTRITO DE DAVID” en donde se visualiza que el agua del afloramiento llega hasta la quebrada Sira. Agosto 2024, arojas.

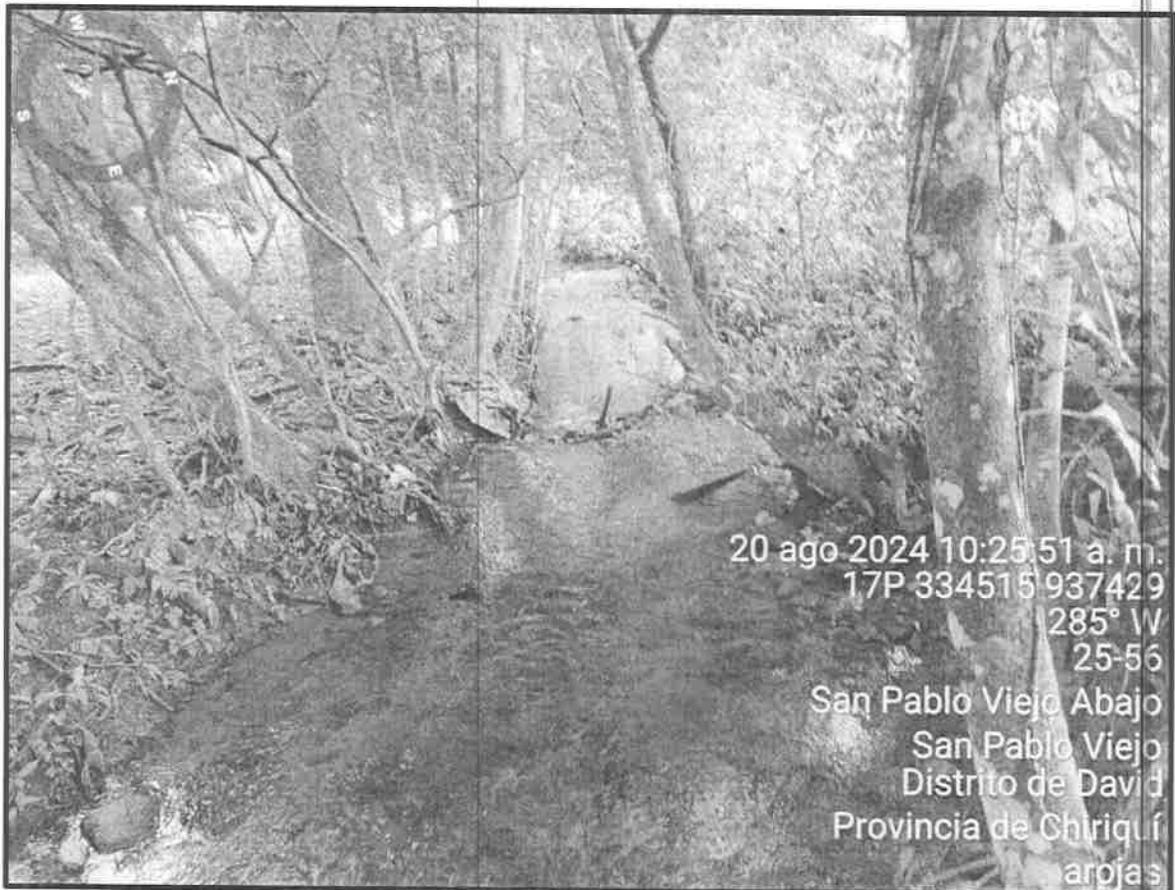
Imagen N° 10. Vista de la quebrada Sira colindante con el proyecto Categoría II denominado “RESIDENCIAL LAURELES, CORREGIMIENTO DE SAN PABLO VIEJO, DISTRITO DE DAVID”. Agosto 2024, arojas.
