Séptimo Informe de Seguimiento sobre la Implementación de las Medidas de Prevención y Mitigación

Proyecto “Línea 2 del Metro de Panamá”

No. de Informe	7
Período de Evaluación	Octubre, 2018 - Marzo, 2019
Fecha de Emisión	Junio, 2019

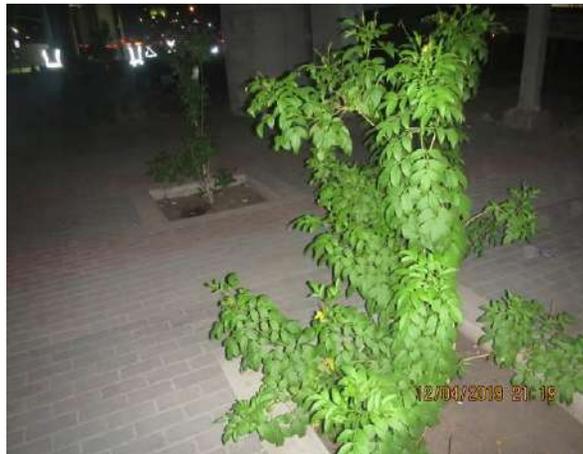
Imágenes 1 y 2. Arborización en el área de la Estación Corredor Sur

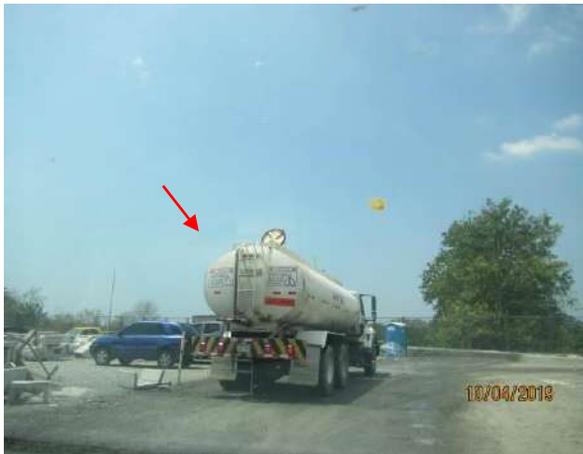
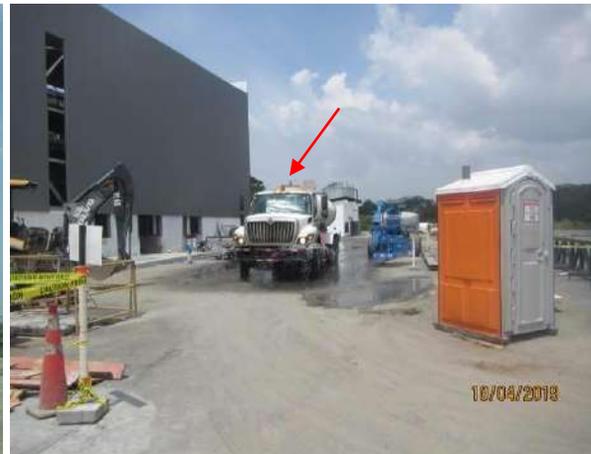
Medida 8. *Mantener húmedas, durante la temporada seca, las áreas de trabajo que presenten suelos desnudos, para minimizar la dispersión de polvo.*

Imágenes 6 y 7. Vista del camión cisterna utilizado para humedecer las áreas de trabajo, específicamente en el área de Patio y Talleres

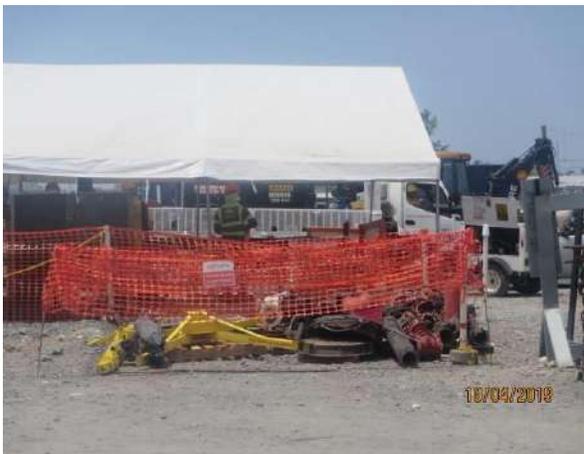
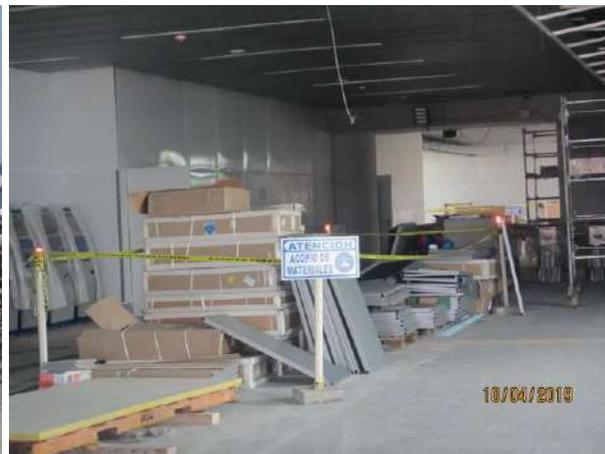
Medida 11. *Establecer lugares adecuados (ver texto) para el almacenaje, mezcla y carga de los materiales de construcción.*

Imágenes 8 y 9. Vista del acopio de materiales de construcción en el área Patio-Taller y Estación Nuevo Tocumen

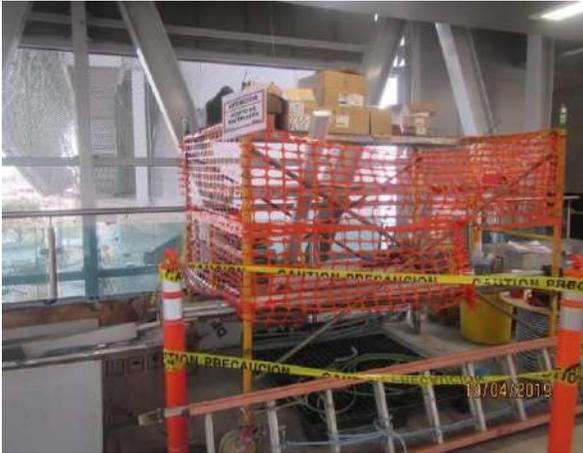
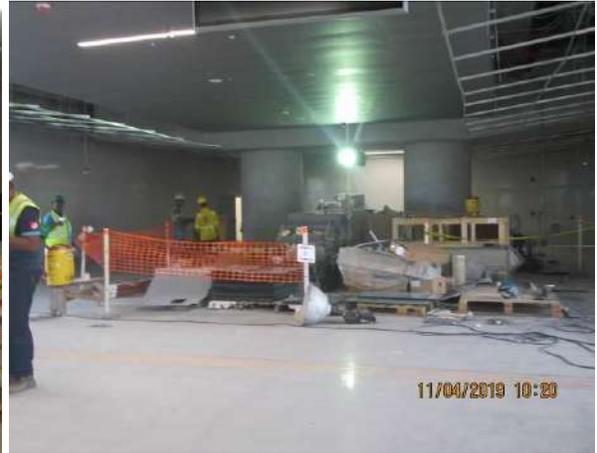
Imágenes 10 y 11. Vistas de las áreas de acopio de material en la Estación Las Mañanitas y Estación El Crisol

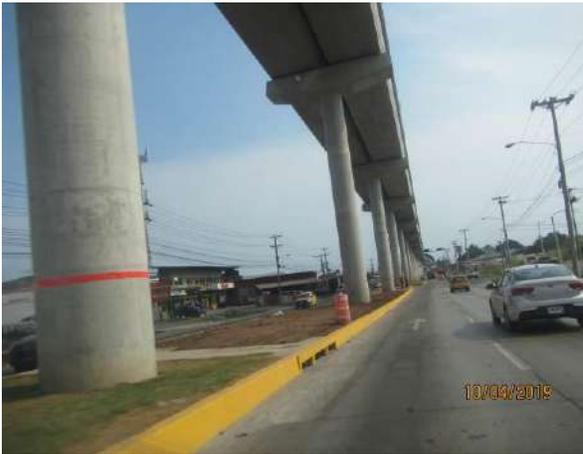
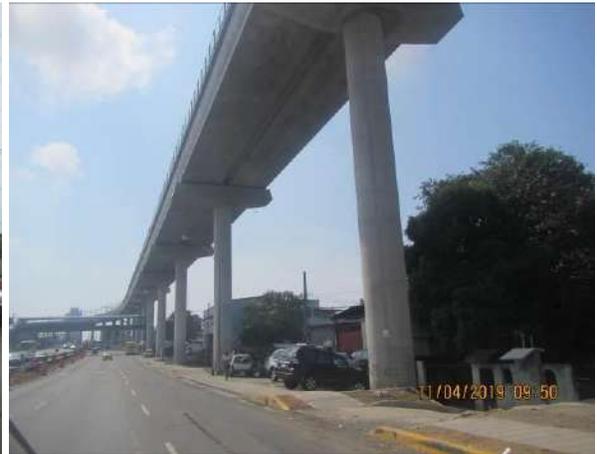
Medida 12. *Sellar herméticamente los equipos de mezcla de materiales.*

Imágenes 12 y 13. Vías sin vertido de mezcla de materiales en el área de Las Mañanitas y Paraíso

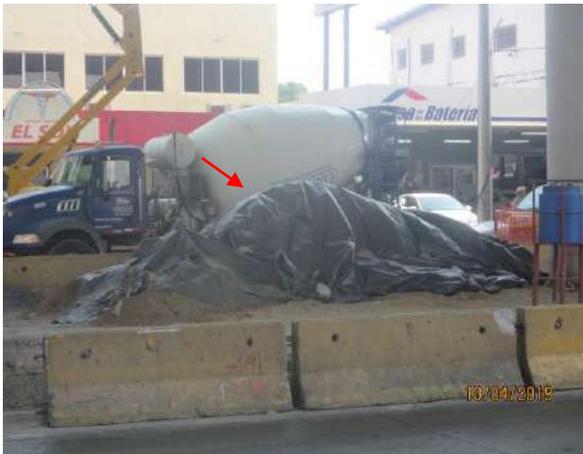
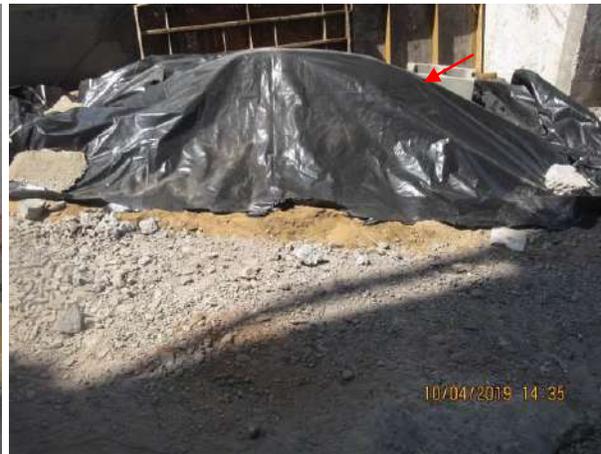
Medida 13. *Cubrir y confinar los materiales almacenados y aquellos productos del movimiento de tierras para evitar el arrastre del mismo por la acción del viento y la lluvia.*

Imagen 14 y 15. Vistas de material cubierto (suelo) en el área de la Estación 24 De Diciembre

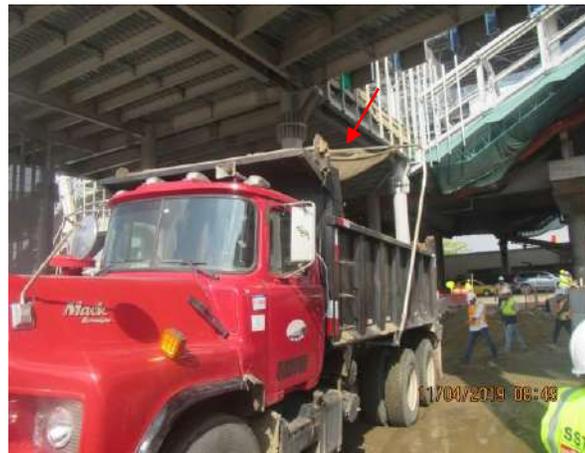
Medida 15. Exigir en los camiones de acarreo de material el uso de lonas para cubrir los materiales.

No.	Medida	Etapa(s)	Conforme		Nivel de cumplimiento
			Sí	No	
					Durante la inspección se evidenció que los camiones de construcción contaban con su lona protectora (ver anexo 1-ver imagen 16).
241	Utilizar maquinarias y equipos en buen estado, con bajas emisiones de gases, material particulado y ruidos.	Construcción	✓		Medida ejecutada. Metro de Panamá, S.A. cumple con los registros de mantenimiento adecuado de la flota vehicular del periodo 2018 y el primer periodo trimestral del año 2019 (ver anexo 3.5).
242	Mantener despejadas las vías adyacentes al proyecto de todo tipo de material, implementando la humectación periódica y la limpieza de estas, así como de las áreas donde se realicen excavaciones y movimientos de tierra.	Construcción	✓		Medida en ejecución. MPSA cumple con mantener despejadas las vías adyacentes al Proyecto de todo tipo de material (ver anexo 1-ver imágenes 111 y 112).

Imagen 16. Camión utilizando lona

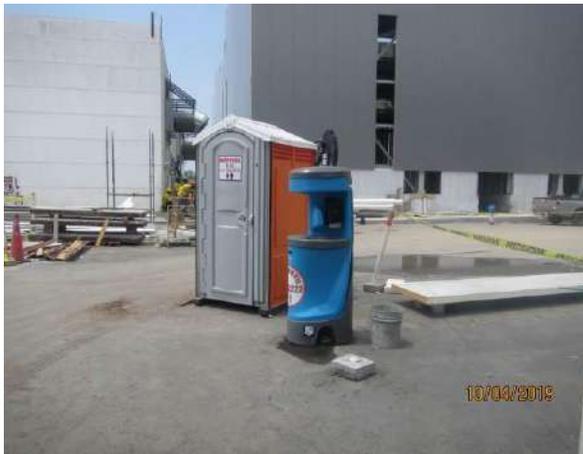
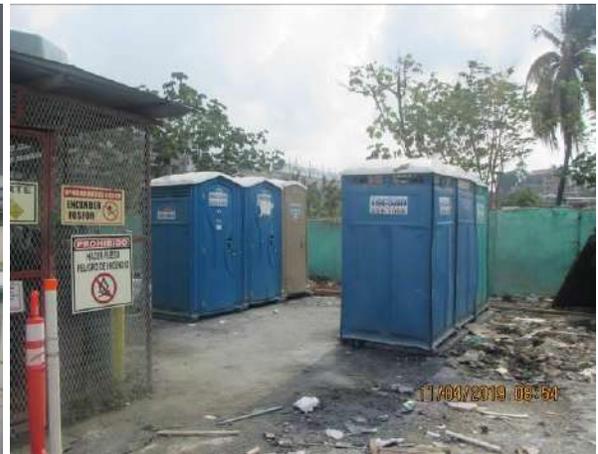
Medida 19. *Dotar al personal, mientras dure la fase de construcción, de servicios sanitarios portátiles, suministrar un inodoro portátil por cada 15 trabajadores o menos.*

Imágenes 20 y 21. Sanitarios portátiles en P &T y la Estación San Miguelito

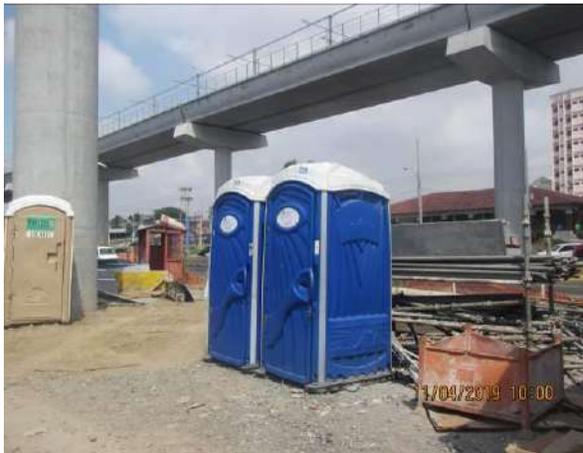
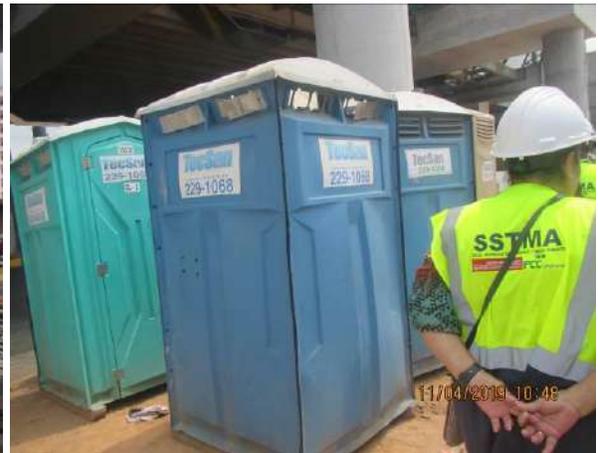
Imágenes 22 y 23. Sanitarios portátiles en la Estación Villa Lucre y Estación San Antonio

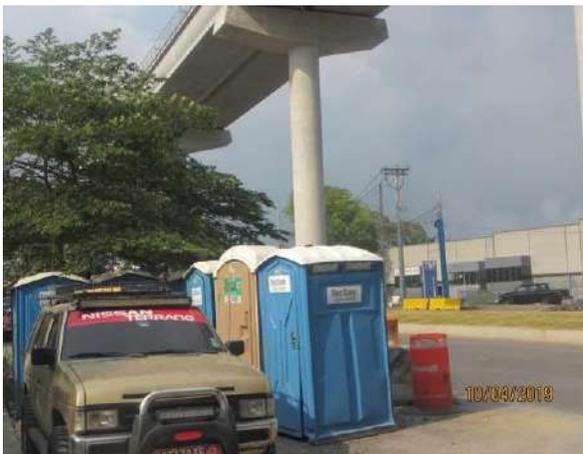
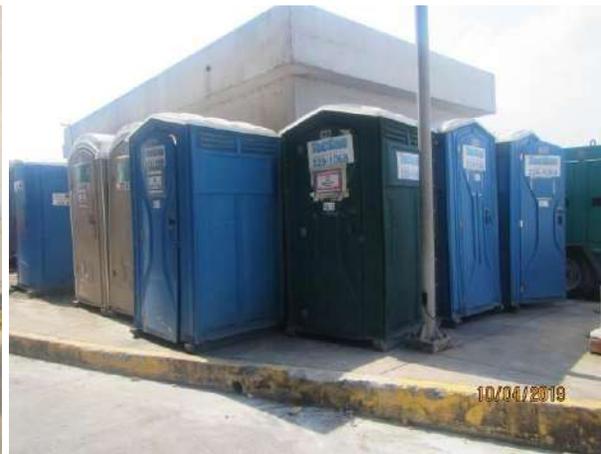
Imágenes 24 y 25. Sanitarios portátiles en la Estación Las Mañanitas y Estación 24 de Diciembre

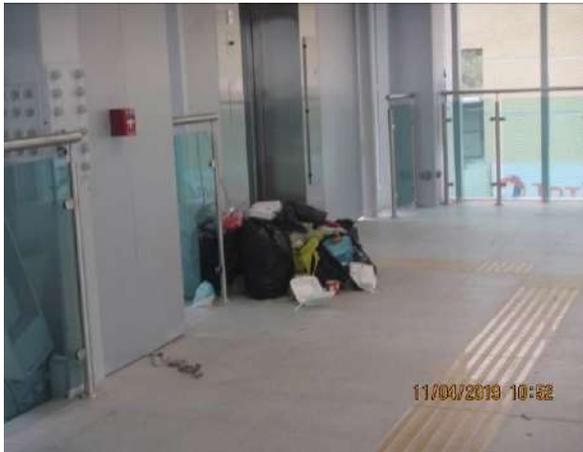
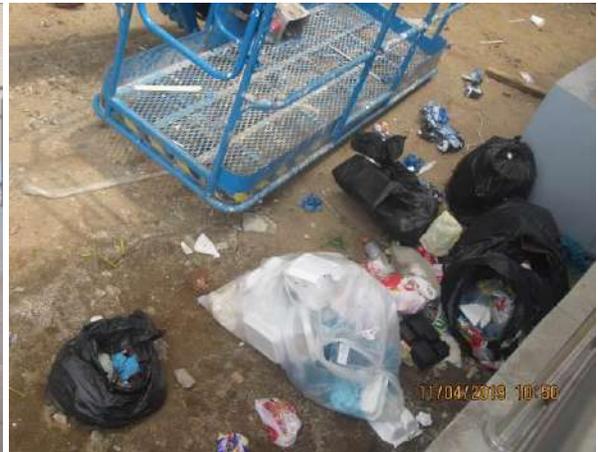
Medida 21. *Contar con un sistema adecuado para la disposición de los desechos y basura orgánica.*

Imágenes 26 y 27. Disposición inadecuada de desechos y basura en la Estación de San Antonio

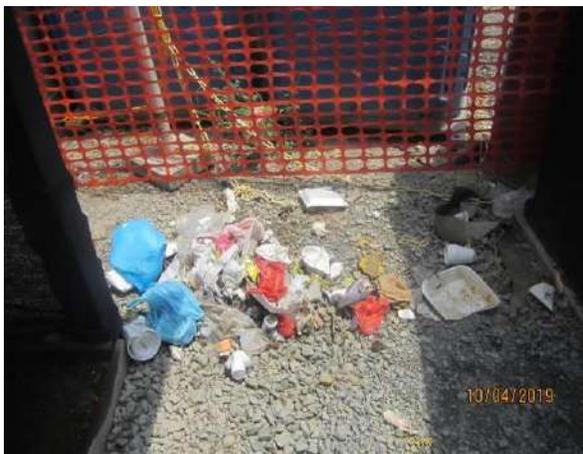
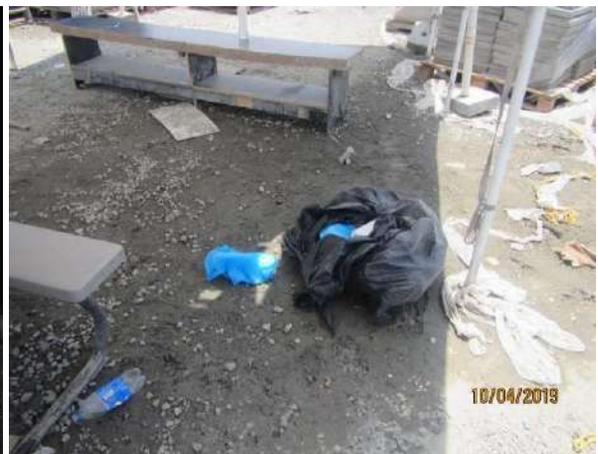
Imágenes 28 y 29. Disposición inadecuada de desechos y basura orgánica en Patio y Talleres

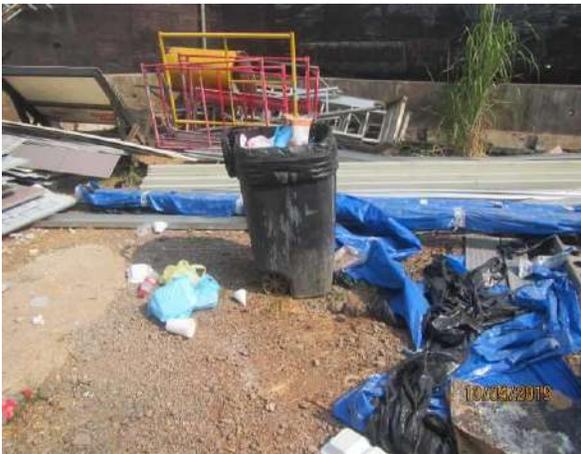
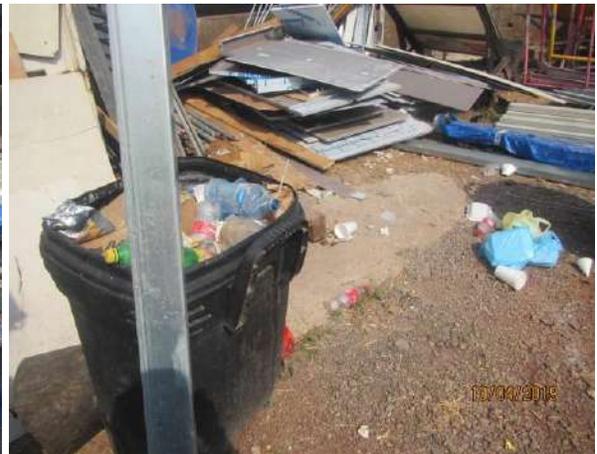
Imágenes 30 y 31. Disposición inadecuada de desechos en la Estación Altos de Tocumen

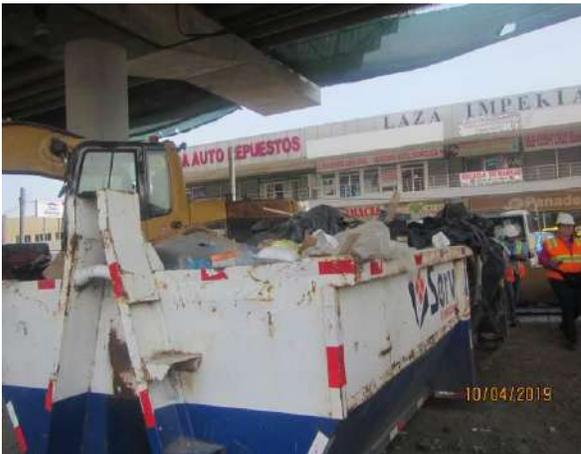
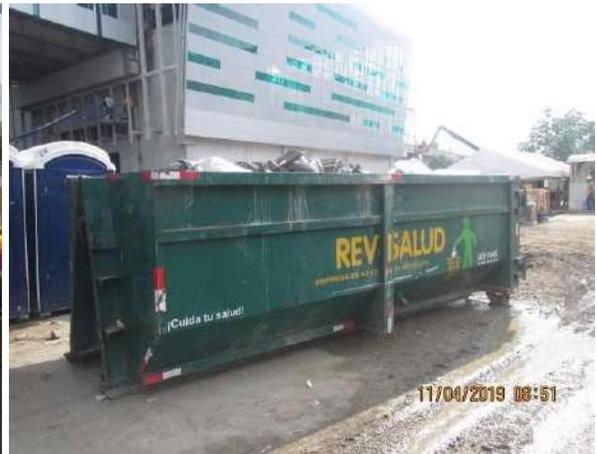
Imágenes 32 y 33. Contenedores utilizados para la disposición de la basura orgánica generada en el proyecto

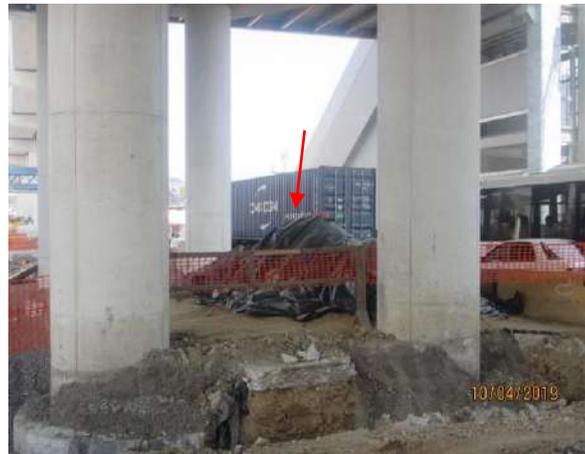
Medida 45. *Proteger los suelos extraídos de las excavaciones para la construcción de las columnas de soporte del Metro, de forma que no queden expuestos a las corrientes de agua durante la estación lluviosa.*

Imagen 34. Suelo producto de la excavación debidamente cubierto con una lona

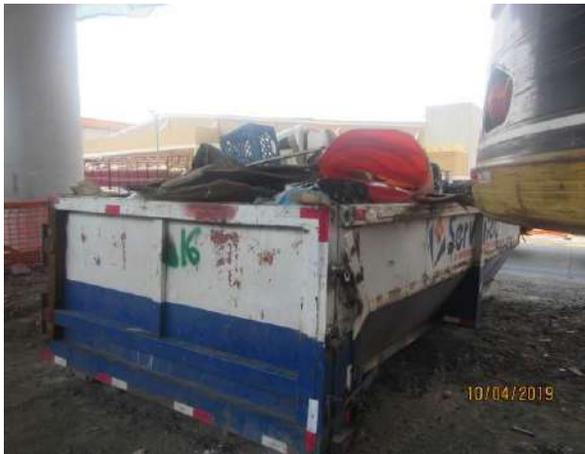
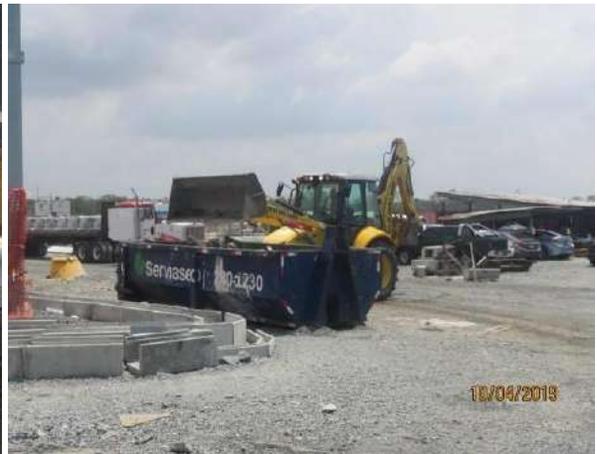
Medida 56. *Deben crearse zonas de almacenamiento temporal de residuos, desechos, aguas sucias y lubricantes usados.*

Imágenes 40 y 41. Acopio temporal de los desechos comunes

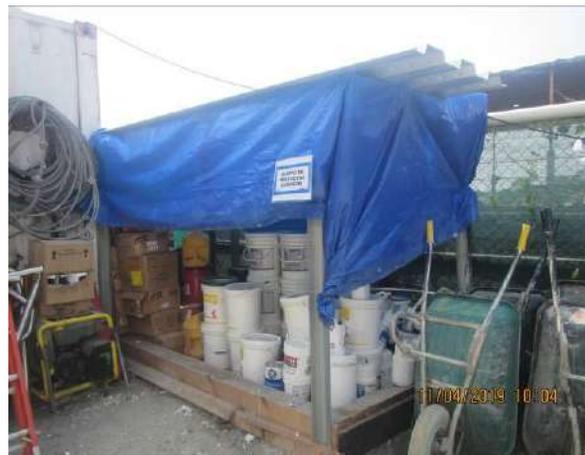
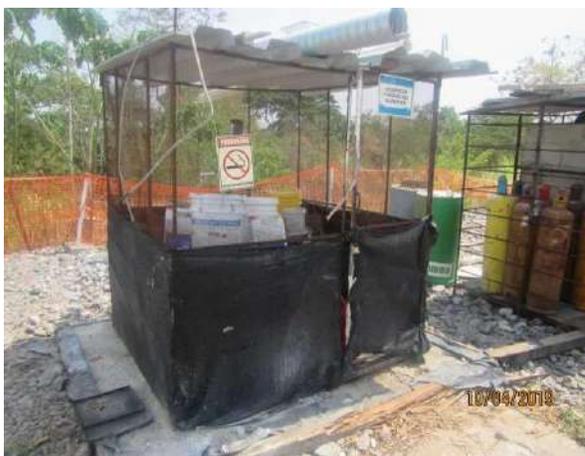
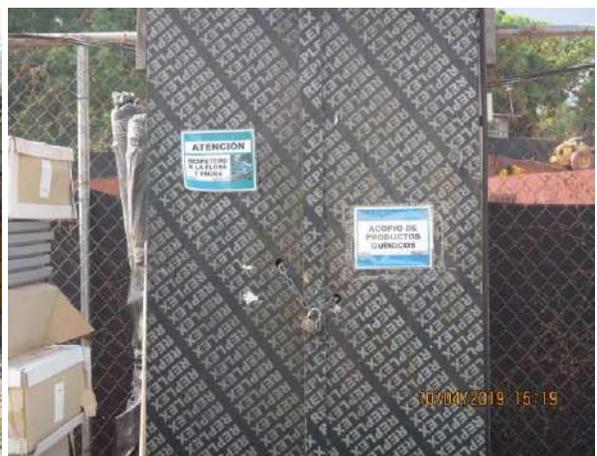
Imágenes 42 a 44. Acopio de sustancias peligrosas en las estaciones de Villa Lucre, Nuevo Tocumen y Altos de Tocumen

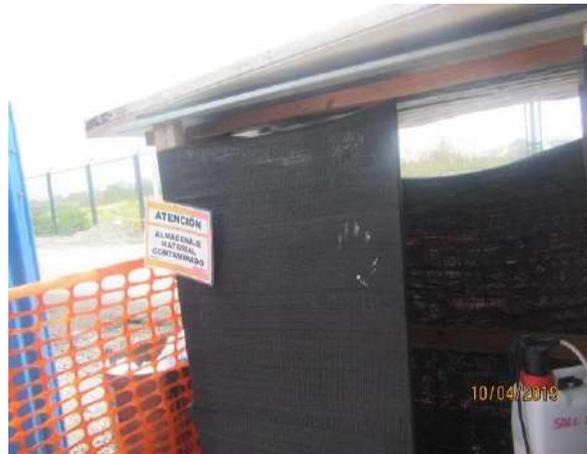
Imagen 45. Área de almacén de material contaminado en P&T

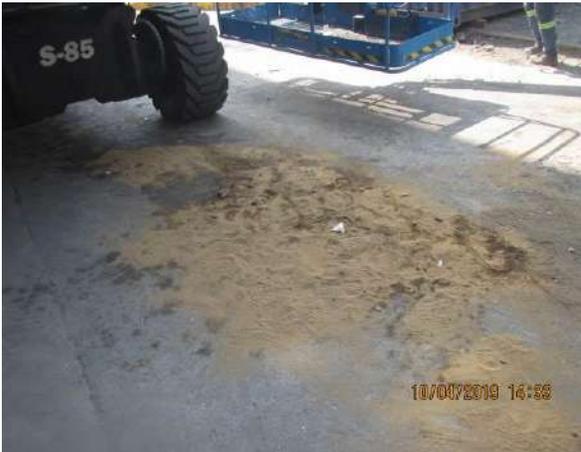
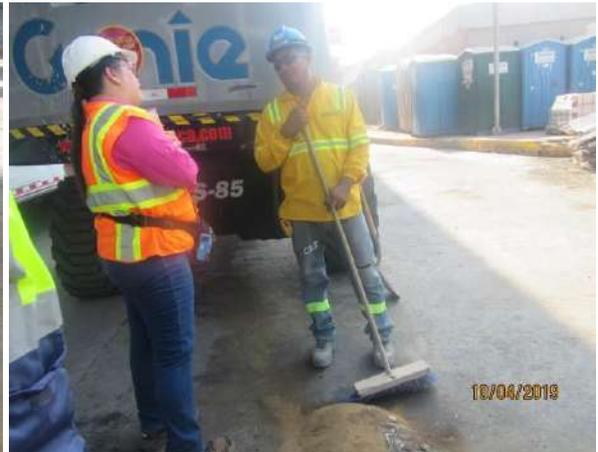
Imágenes 50 y 51. Hallazgo de derrame en la Estación 24 de Diciembre

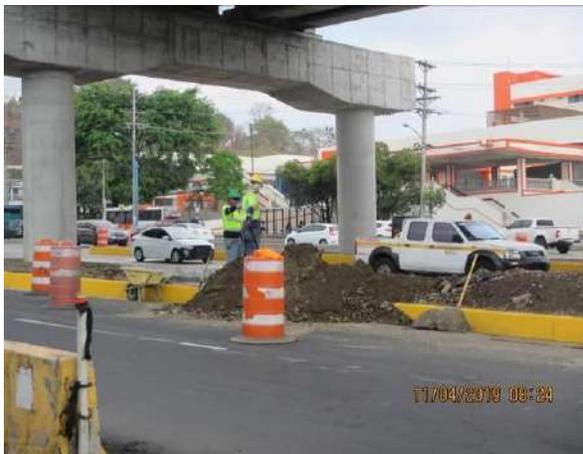
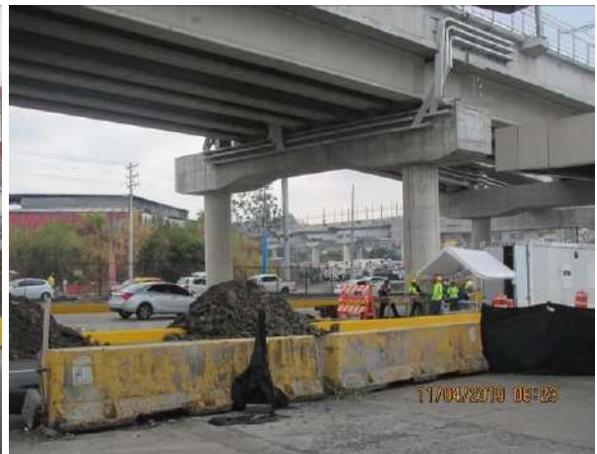
Imágenes 54 y 55. Obstrucción de canal pluvial en el área del Tramo 0

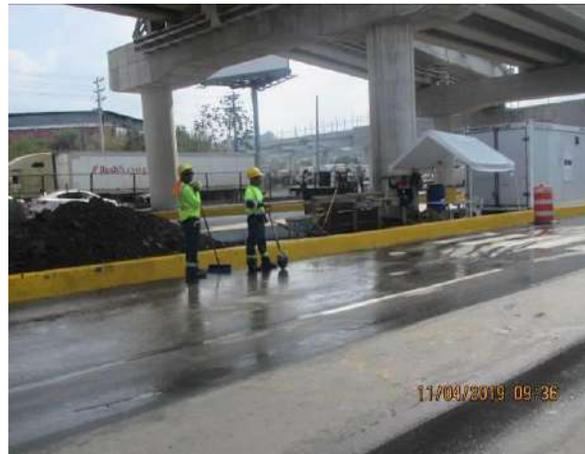
Imagen 56. Limpieza de material que obstruía el canal pluvial en el área del Tramo 0

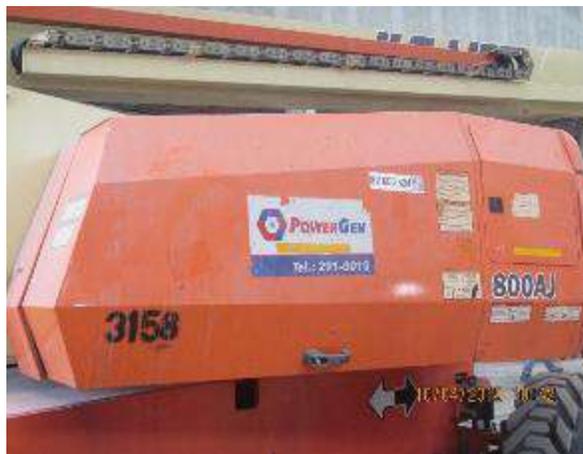
Imagen 63. Manlift con código 82600324
sin registro de inspección mensual

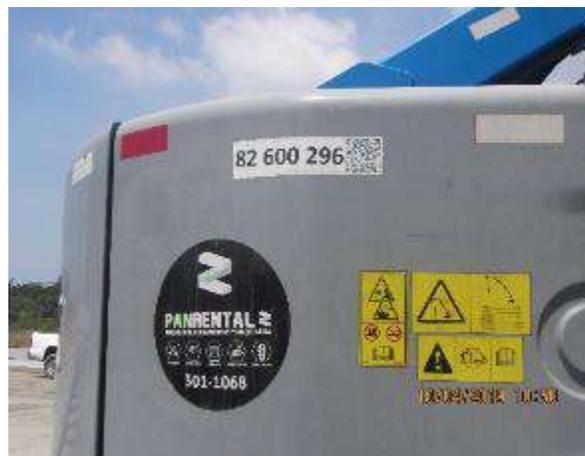
Imagen 66. Manlift con código 82600296 sin sticker mensual

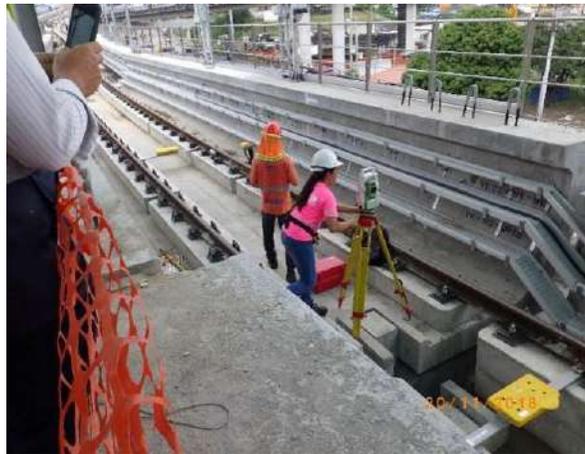
Imagen 72. Personal de topografía realizando labores en área energizada – Estación San Miguelito

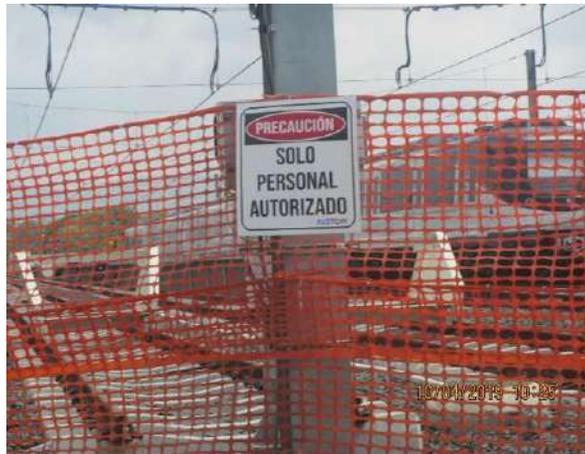
No.	Medida	Etapa(s)	Conforme		Nivel de cumplimiento
			Sí	No	
147	Mantener una comunicación fluida con las instituciones públicas y privadas vecinas del proyecto (incluyendo Municipios, escuelas, colegios, centros de salud), para efecto de informar sobre las actividades de la obra y movimiento de equipos, maquinaria, materiales e insumos que pudieran generar riesgos a la población.	Construcción	✓		<p>Medida en ejecución.</p> <p>Durante el periodo de evaluación MPSA continuó manteniendo comunicación con las instituciones públicas y privadas, población vecina y escuelas; informando sobre las actividades de la obra, entre otros (ver anexo 3.30). Cabe mencionar que, dentro de la comunidad vecina o colindante del proyecto, no hay escuelas, colegios, ni centro de salud).</p>
148	Establecer barreras que impidan el acceso a las áreas de trabajo de personal no autorizado.	Construcción	✓		<p>Medida en ejecución.</p> <p>Se evidencia el cumplimiento del Plan de Manejo de Trafico y el documento de Procedimiento de Señalización Vertical y Horizontal a lo largo de todo el tramo del proyecto (ver anexo 1 – imagen 87).</p>

Imagen 87. Aviso de seguridad – Patio y Talleres

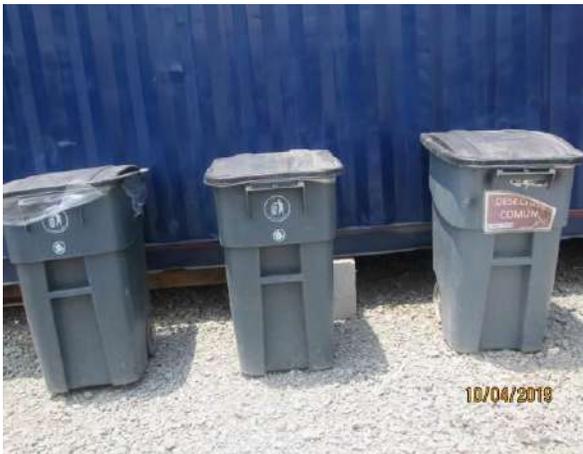
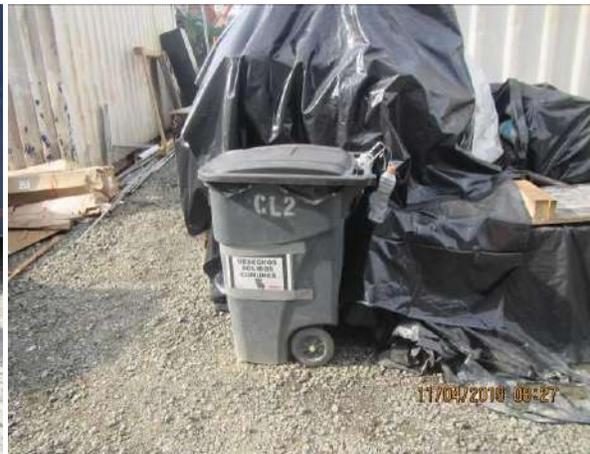
No.	Medida	Etapa(s)	Conforme		Nivel de cumplimiento
			Sí	No	
	que deberán ser colectados diariamente para evitar proliferación de vectores.				<p>señalizados y con tapadera para disponer los desechos sólidos (ver anexo1-ver imágenes 88 y 89). Sin embargo, se evidenció un tanque sin señalización que era utilizado como basurero (ver anexo 1-ver imagen 90).</p> <p>Estos a su vez eran recogidos al finalizar la jornada de trabajo y colocados en el contenedor (ver anexo 1-ver imágenes 40 y 41) de la empresa responsable de la disposición final de los desechos generados en el Proyecto (ver anexo 3.8).</p>
150	Almacenar temporalmente, en forma apropiada, los residuos especiales generados en el área, para luego ser dispuestos apropiadamente por un gestor autorizado.	Construcción	✓		<p>Medida ejecutada.</p> <p>En el Taller Centenario se almacenan temporalmente, en forma apropiada, los residuos peligrosos generados en el Proyecto.</p> <p>En el anexo 3.15 se presentan los informes y comprobantes de recolección y disposición final de los desechos peligrosos.</p>

Imágenes 88 y 89. Recipientes señalizados y con tapadera para disponer los desechos comunes

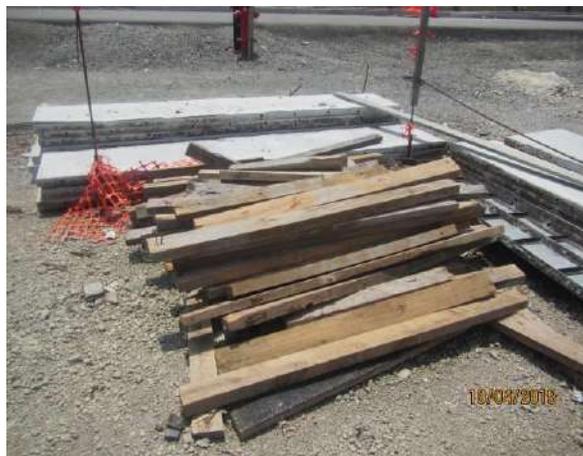
No.	Medida	Etapa(s)	Conforme		Nivel de cumplimiento
			Sí	No	
					De acuerdo información suministrada por CL2, en el proyecto se reutiliza la madera, la misma es colocada en áreas de acopio temporal (ver anexo 1- ver imagen 91).
275	Transporte seguro de residuos sólidos.	Construcción y operación	✓		<p>Medida en ejecución.</p> <p>Los desechos generados en el proyecto son trasportados por las empresas Serviaseo y Revisalud,</p> <p>Cabe señalar que en el anexo 3.47 del Sexto informe de seguimiento se presentaron las certificaciones que acreditan la recolección de los residuos sólidos.</p>
276	Eliminación adecuada de residuos.	Construcción y operación	✓		<p>Medida en ejecución.</p> <p>Periódicamente se realiza la recolección y disposición final de los desechos generados en el proyecto (ver anexo 3.8 y 3.15 recolección).</p>

Imagen 91. Vista del acopio de madera para ser reutilizada

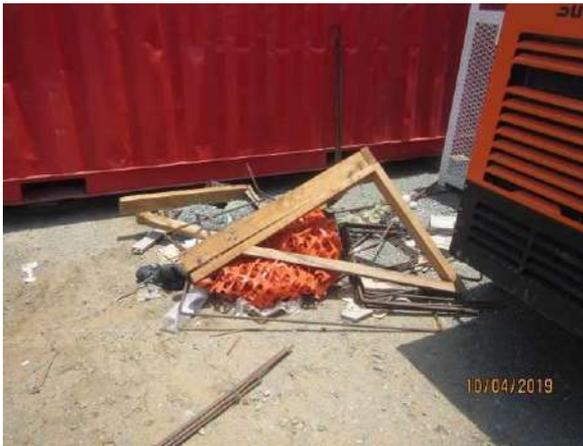
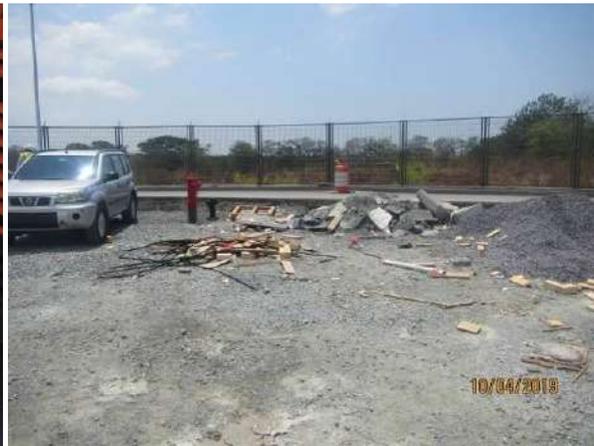
Imágenes 94 y 95. Desechos de construcción dispersos en el área de Patio y Talleres

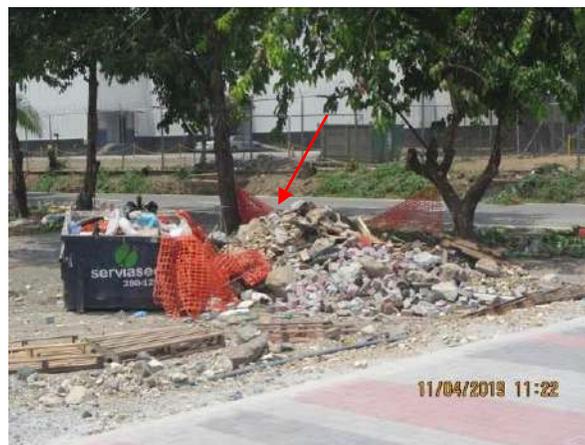
Imagen 96. Desechos de construcción dispersos en la Estación UTP

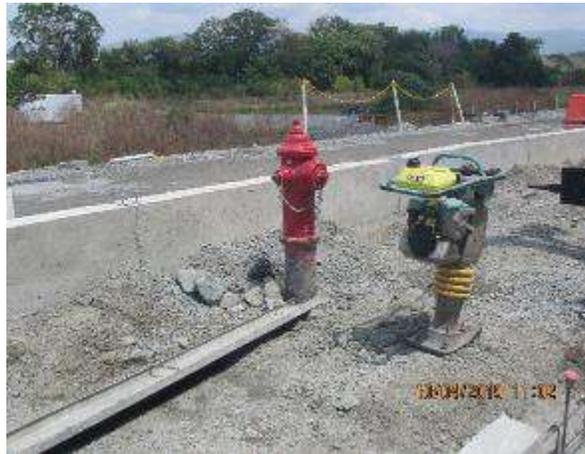
Imagen 104. Sistema de supresión de fuego
– Patio y Talleres

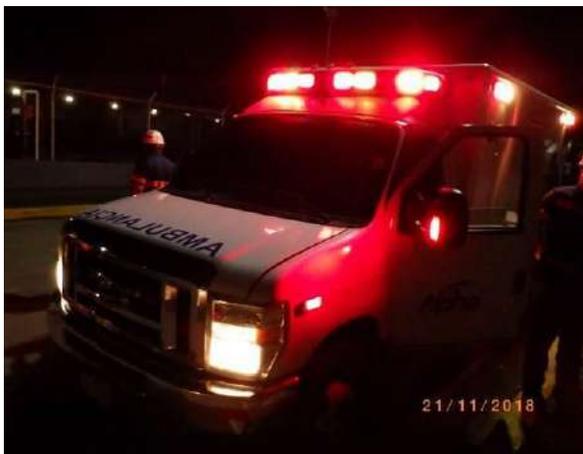
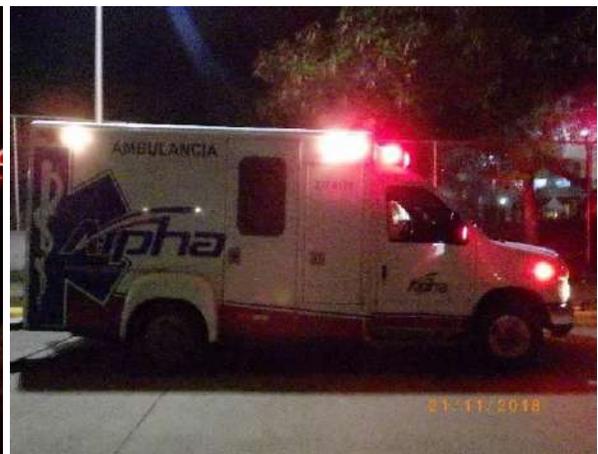
Imágenes 105 y 106. Ambulancia – Estación Corredor Sur

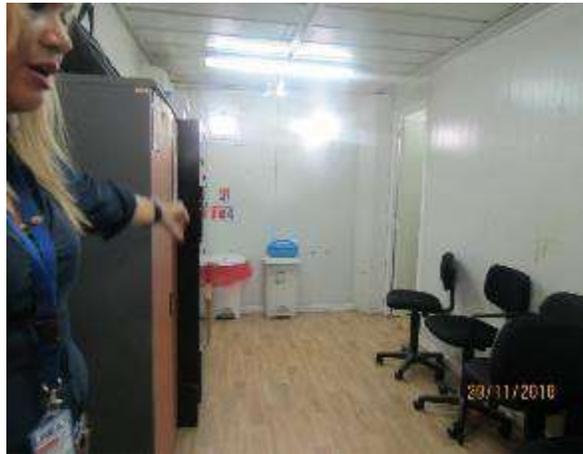
Imagen 107. Visita a la clínica del proyecto – Las Mañanitas

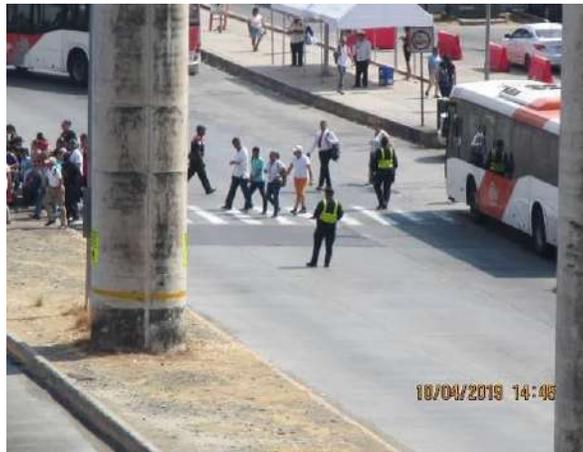
Imagen 110. Policías de tránsito ayudando en la circulación de los peatones – Estación San Miguelito

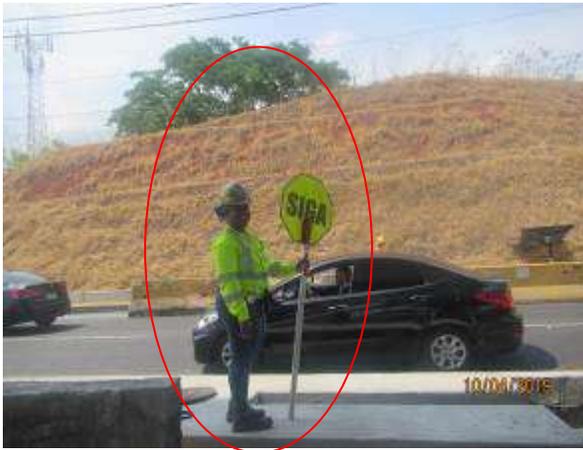
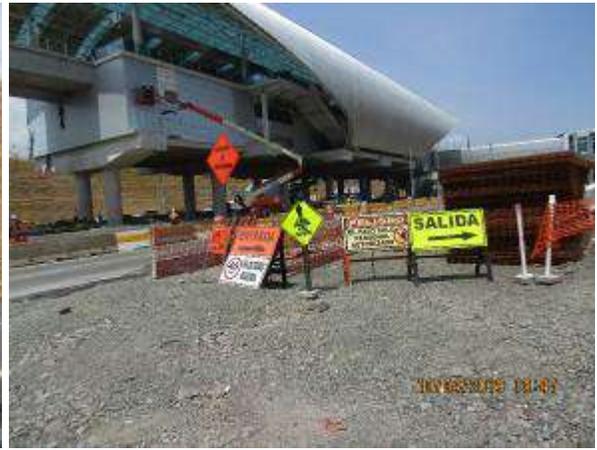
Imágenes 113 y 114. Banderillera y señalizaciones de paso peatonal en la Estación de Nuevo Tocumen

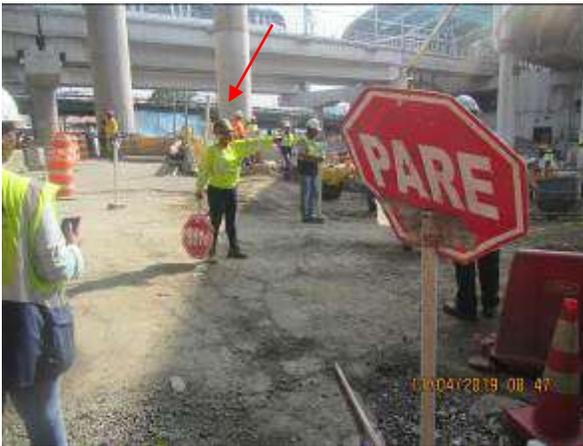
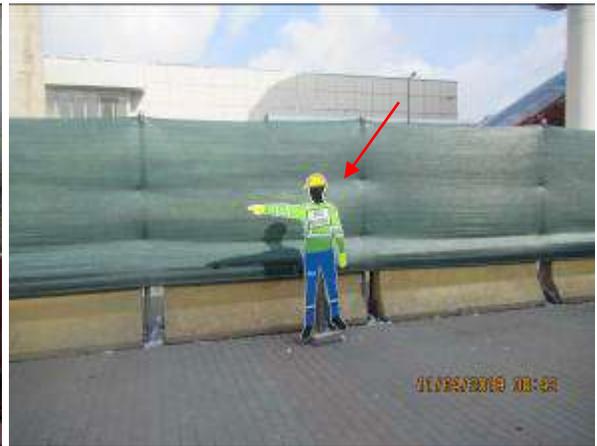
Imagen 115 y 116. Banderillera y señalización de paso peatonal en la Estación San Miguelito

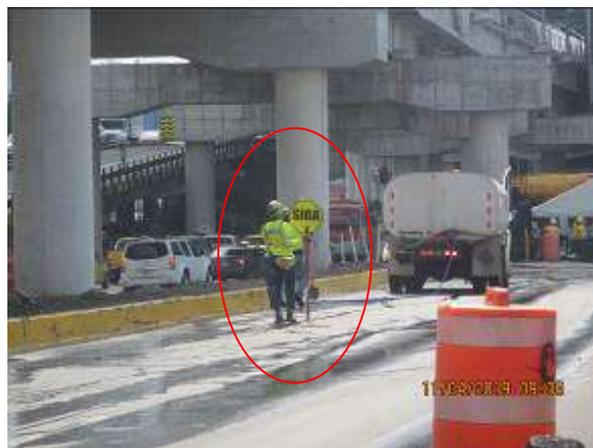
Imagen 117. Banderillera en Tramo 0

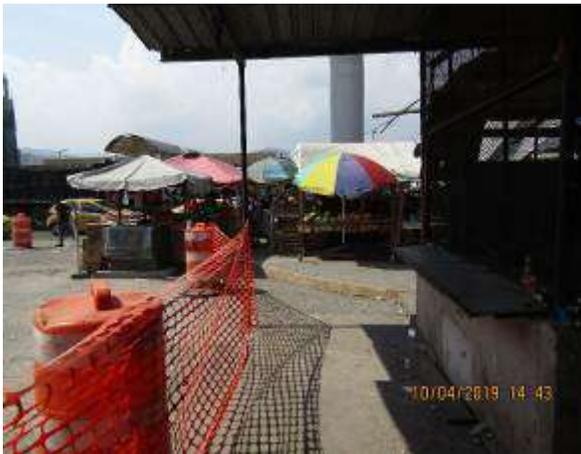
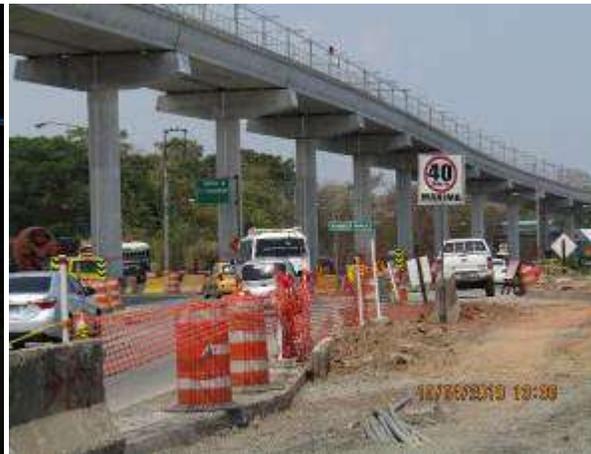
Imágenes 118 y 119. Pasos peatonales en las estaciones de la 24 de Diciembre y Nuevo Tocumen

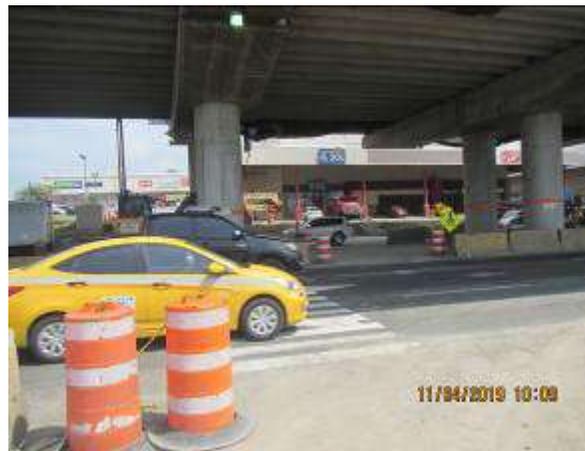
Imagen 120. Paso peatonal en la Estación Villa Lucre

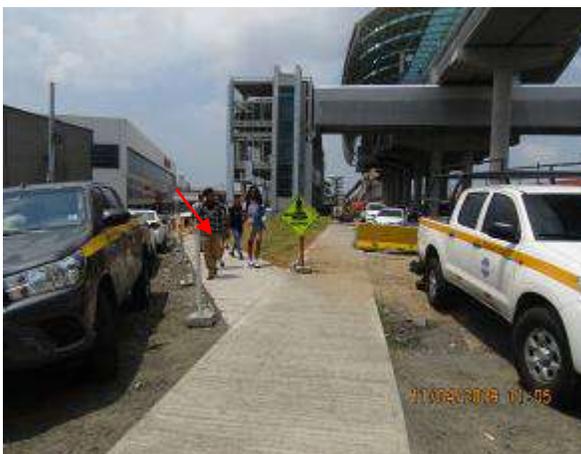
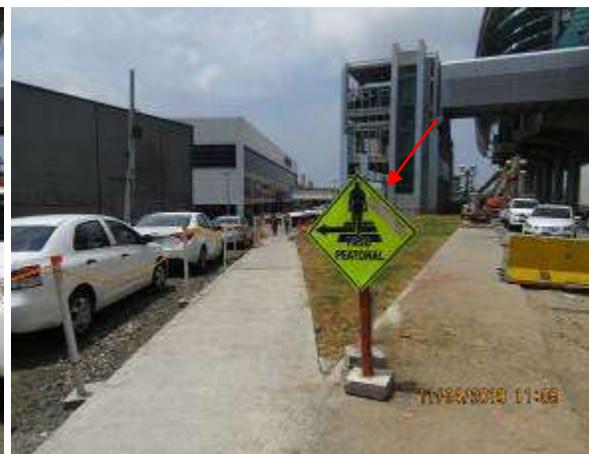
Imágenes 121 y 122. Pasos peatonales en la Estación Las Mañanitas

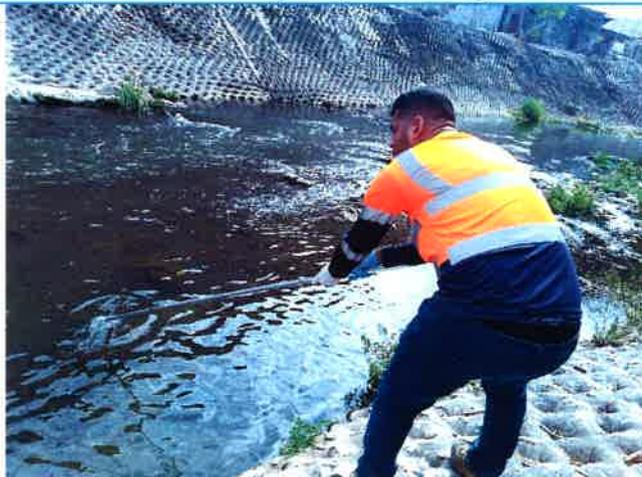
Foto 1: colecta de muestra

Descripción: punto de muestreo ubicado debajo del puente vehicular que pasa sobre el río Matías Hernández, cercano a viviendas y talleres. En el área de muestreo se observa la presencia de desechos y cuerpos de agua que descargan en el río.

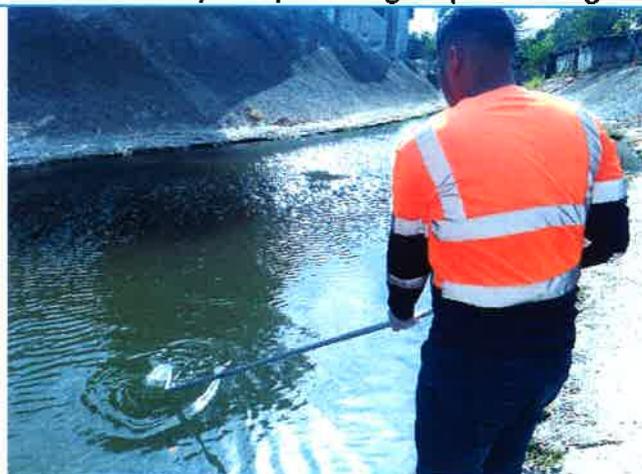
Foto 2: colecta de muestra

Descripción: punto de muestreo ubicado debajo del puente vehicular que pasa sobre el río Matías Hernández, cercano a la cárcel de mujeres. En el área de muestreo se observa la presencia de desechos y cuerpos de agua que descargan en el río.

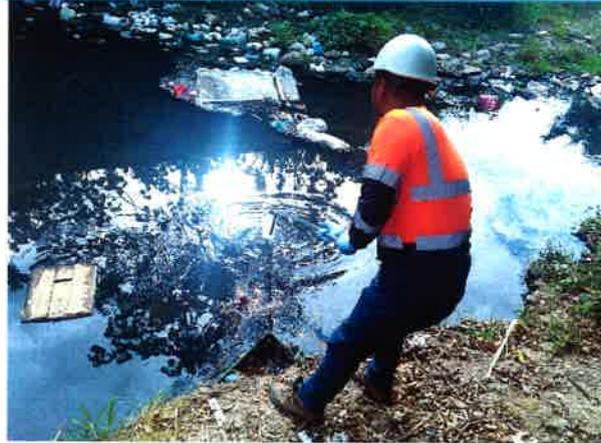
Foto 1: colecta de muestra

Descripción: Punto de muestreo ubicado debajo del puente vehicular que pasa sobre el río Tapia, cercano a los edificios residenciales. Se observa vegetación y la presencia de desechos, animales y cuerpos de agua que descargan en el río.

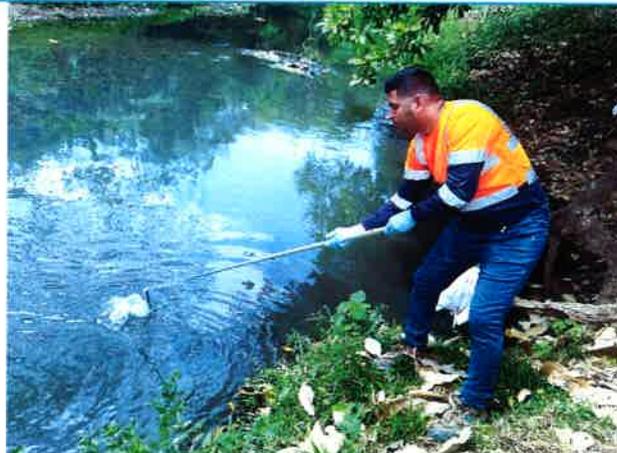
Foto 2: colecta de muestra

Descripción: Punto de muestreo ubicado debajo del puente vehicular que pasa sobre el río Tapia, cercano a los edificios residenciales. Se observa vegetación y la presencia de desechos, animales y cuerpos de agua que descargan en el río.

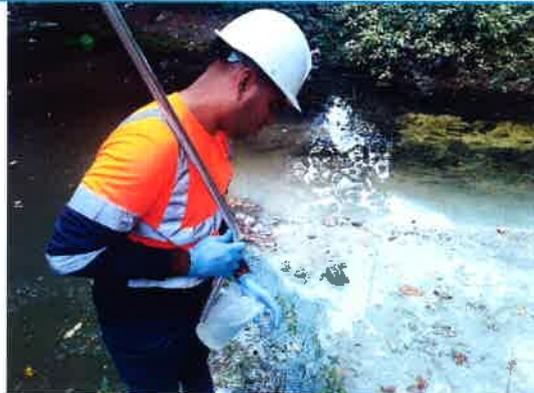
Descripción: El punto de muestreo cuenta con vegetación (matorrales) en sus alrededores, profundidad, corriente y desechos plásticos. Este punto se encuentra cercano a comercios y viviendas. Tránsito de vehículos cerca del punto durante la recolección de la muestra. Clima soleado durante la recolección de la muestra. Clima soleado durante la recolección de la muestra.

Foto 1: colecta de muestra – Río Tagarete (Aguas Arriba)

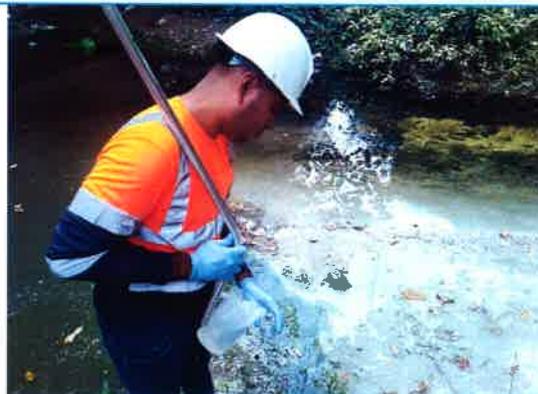
Descripción: El punto de muestreo cuenta con poca profundidad, poca corriente y desechos plásticos, de madera, de tela y metálicos. Este punto se encuentra cercano a comercios y viviendas. Tránsito de vehículos cerca del punto durante la recolección de la muestra. Clima soleado durante la recolección de la muestra. Clima soleado durante la recolección de la muestra.

Foto 2: colecta de muestra – Río Tagarete (Aguas Abajo)
