La presente tiene como objetivo hacer constar la entrega formal del formato digital en la plataforma en línea de Procesos de Evaluación y Fiscalización Ambiental del Sistema Interinstitucional del Ambiente de nuestro Informe Anual de Seguimiento del Programa de Adecuación y Manejo Ambiental 2018-2019.

# **INFORME DE SEGUIMIENTO ANUAL AL PROGRAMA DE ADECUACIÓN Y MANEJO AMBIENTAL (PAMA) ALTRIX PANAMÁ S.A.**

El presente reporte plasma los avances en la ejecución de los compromisos de carácter permanente, adquiridos a través del Programa de Adecuación y Manejo Ambiental (PAMA), correspondiente al periodo comprendido entre mayo 2018 a mayo 2019.

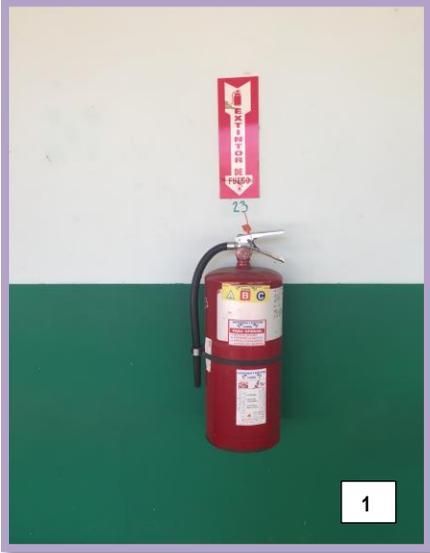
1

1. Extintor en pasillo de oficinas y vestuario.
2. Punto de reunión colocado en el patio posterior.
3. Letreros de seguridad informativo y prohibitivos, con el compendio de la hoja de seguridad en la entrada del depósito de metabisulfito.
4. Letrero de símbolo de diamante del amoníaco.
5. Envase de químico con su símbolo de diamante indicando riesgo de inflamabilidad,; peligros a la salud e inestabilidad.

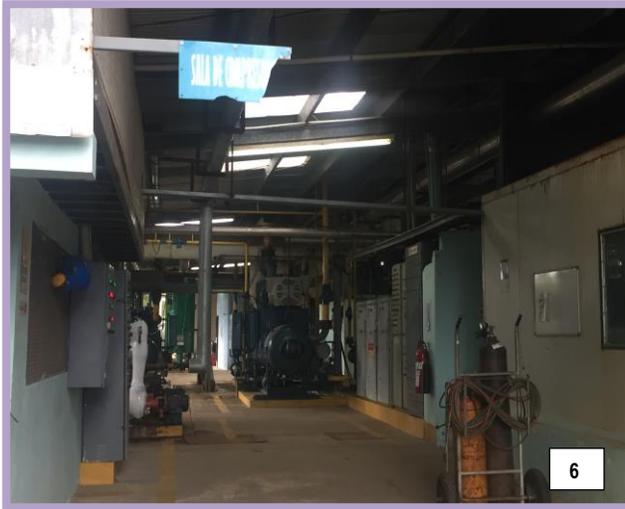
6. Vista de la entrada al área operativa de refrigeración, en la que se observa tuberías con aislantes y sin aislantes.

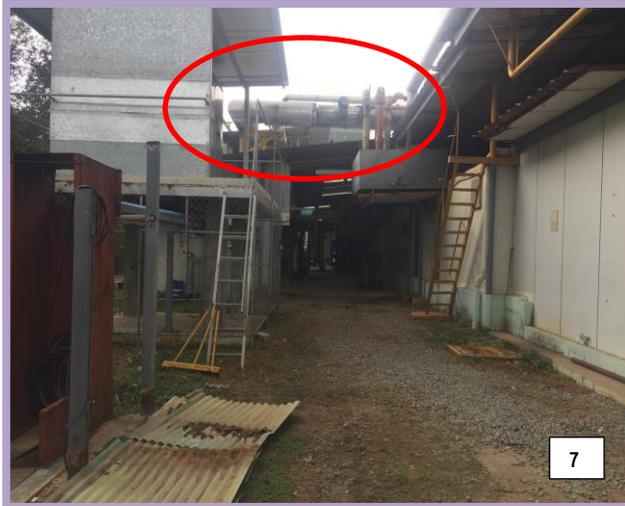
7. Tuberías del sistema de refrigeración con su aislante.

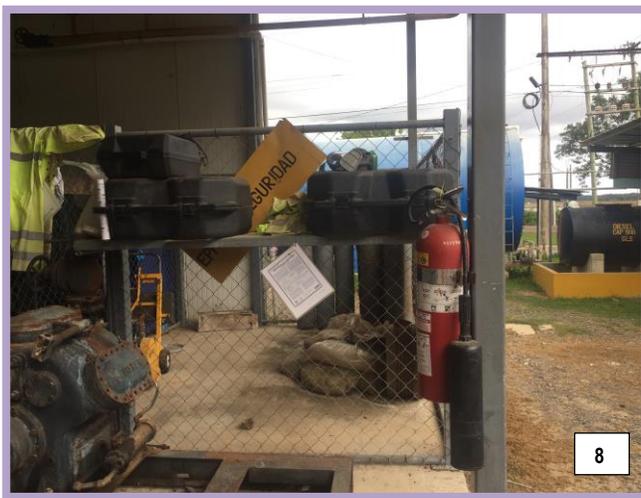
8. Equipo de protección de aire autónoma de presión positiva, en sus cajas.

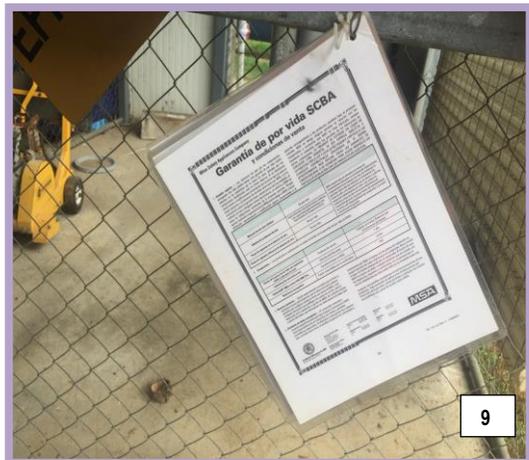
9. Documento de la garantía de por vida del equipo de aire autónoma de presión positiva.

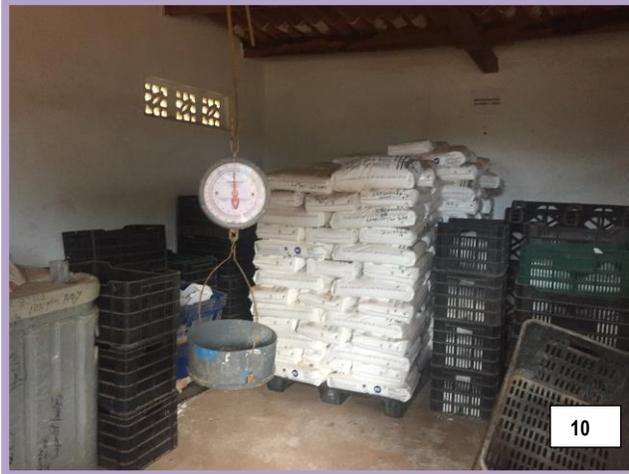
10. Vista del interior del depósito de metabisulfito.

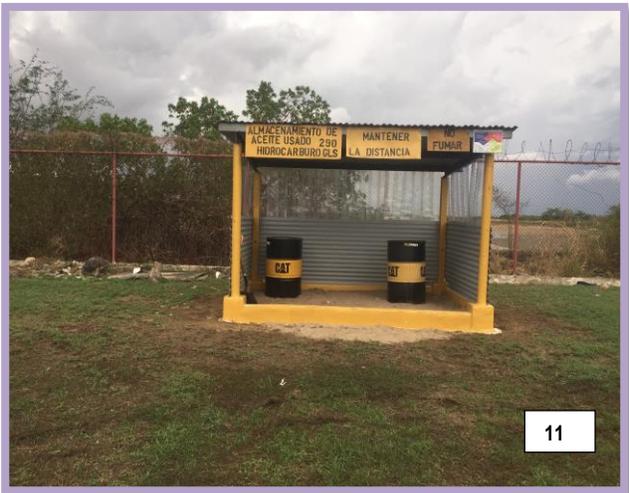
11. Depósito de aceites usados con letreros de seguridad.

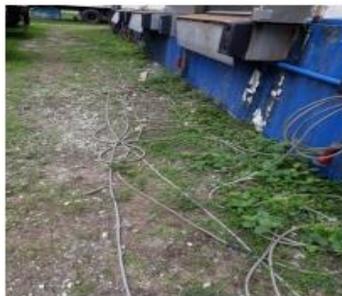
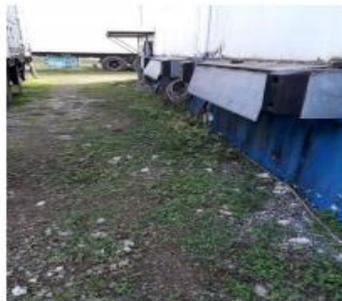
**Cables eléctricos de contenedores expuestos en el patio de contenedores** Resolución 45,588- J.D (21.feb.2011-)

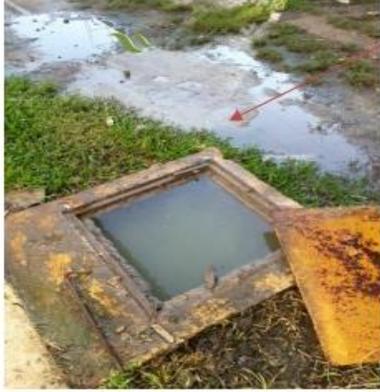
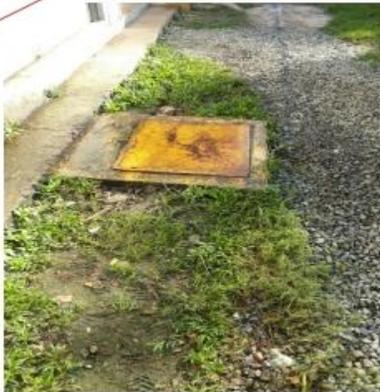
**Desagüe de tubería de agua residual tapada con desborde en el área de refrigeración** Resolución 45,588- J.D (21.feb.2011-)

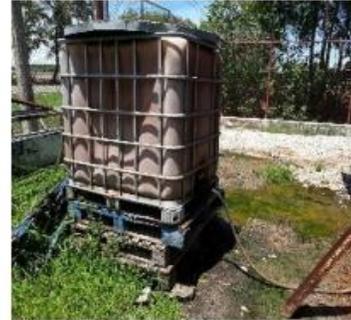
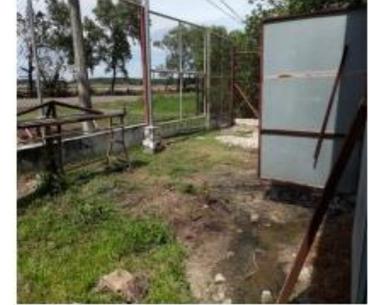
### No adecuada disposición de recipiente de plástico de combustible

Ley 6 del 11 de enero 2007 residuos

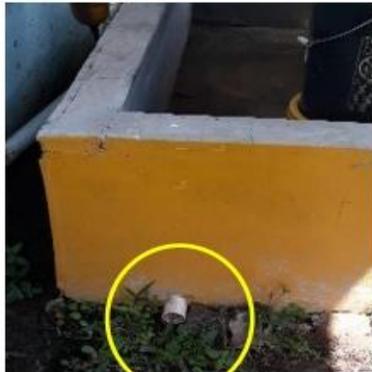
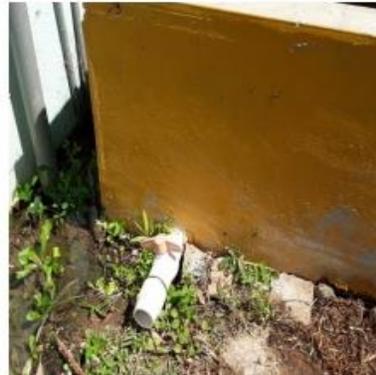
### Tubería de la tina de contención de Diesel sin válvula de cierre área de refrigeración

Ley 6 del 11 de enero 2007 residuos aceitosos

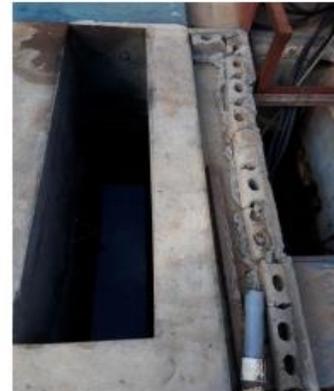
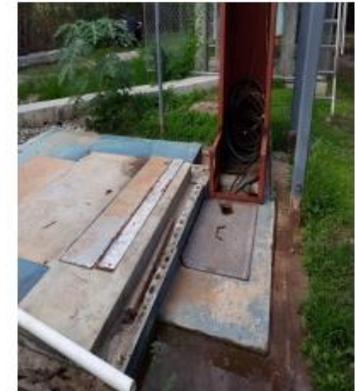
### Antigua bases del transformador desprovistas de tapa de seguridad en el área de refrigeración

Resolución 45,588- J.D (21.feb.2011-)

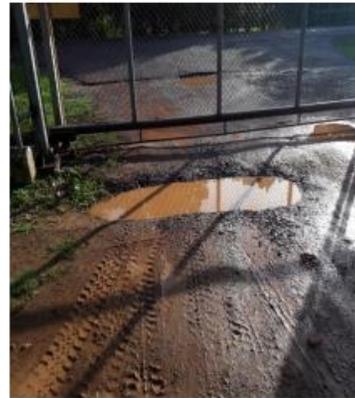
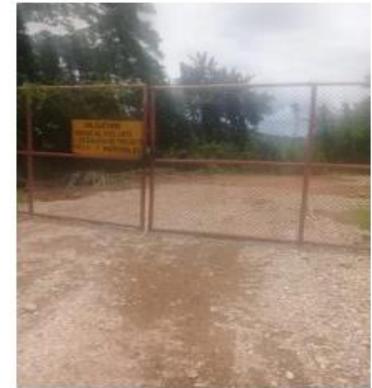
**Huecos muy profundos en la entrada trasera de los vehículos** Resolución 45,588- J.D (21.feb.2011-)

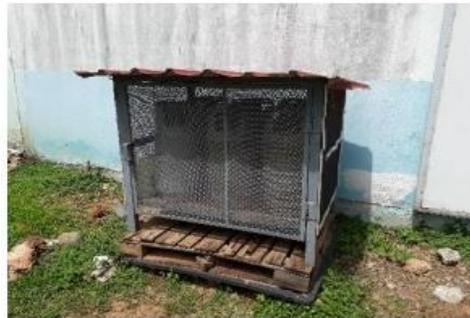
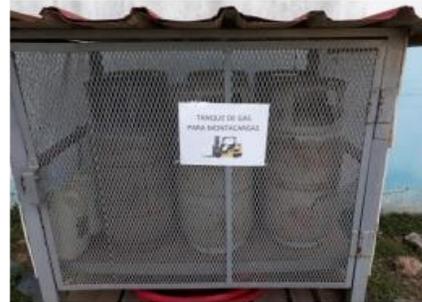
**Área de almacenamiento de tanques de gas para los montacargas sin rotulación de aviso de seguridad** Resolución 45,588- J.D (21.feb.2011-)
