GCTC-BLM-017-19

Colón, 07 de agosto de 2019

**INFORME DE APLICACIÓN Y EFICIENCIA DE LAS MEDIDAS DE
MITIGACIÓN, CONTROL Y COMPENSACIÓN.
ETAPA DE OPERACIÓN
ESTUDIO DE IMPACTO AMBIENTAL CATEGORÍA II DEL
PROYECTO
“AMPLIACION DE LA CAPACIDAD DE
GENERACIÓN 87 MW”**

INF-006-00-03-19

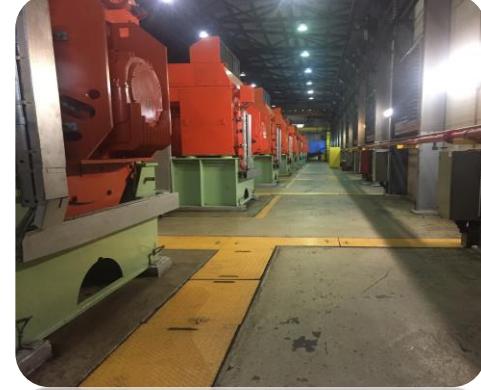
Imagen 1: Vista interna de la planta.

Utilizar silenciadores o material anti ruido en el área de los motores (Aislante o material poroso), para reducir el ruido.						
Observación: En los recorridos se observaron que los motores tienen carcasas especializadas que sirven como barreras amortiguadoras de ruido, lo cual se complementa al estar dentro de una estructura de concreto cerrada. Ver imagen 1.

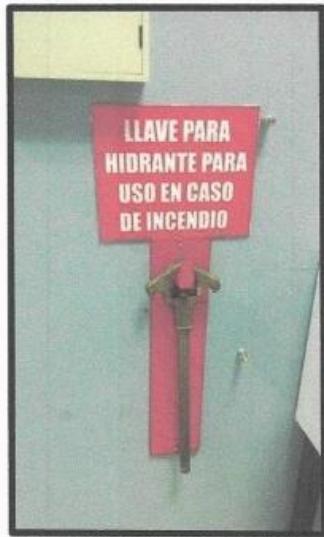
Colocación de llaves para hidrantes en los cuartos de control. Para uso en caso de incendios.

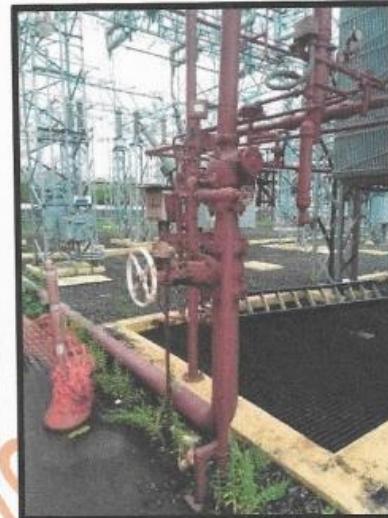
Valvula de diluvio de transformador T-12

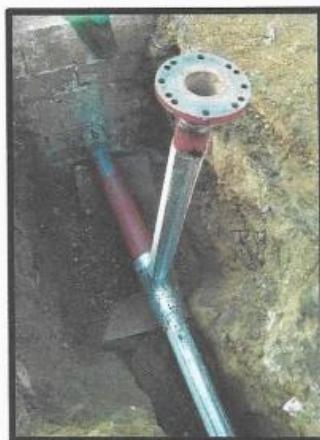
Union de suministro de rociadores en taller Man

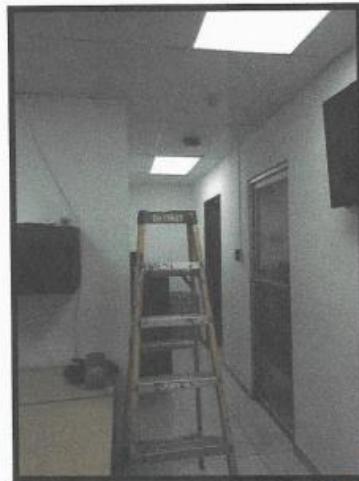
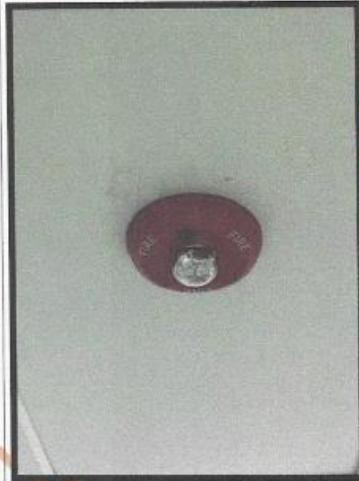
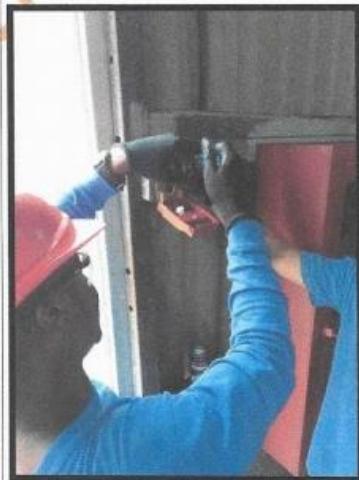
Mantenimiento de los Sistemas de Alarma.

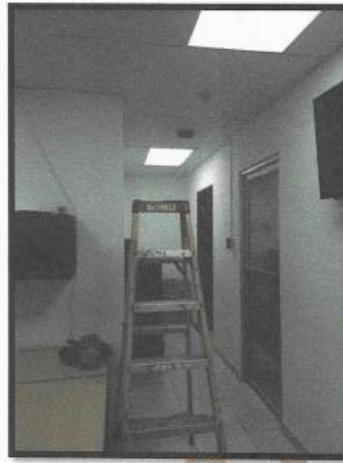
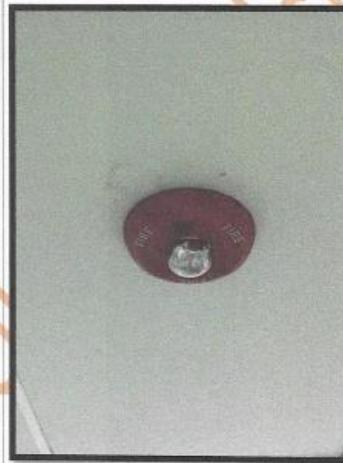
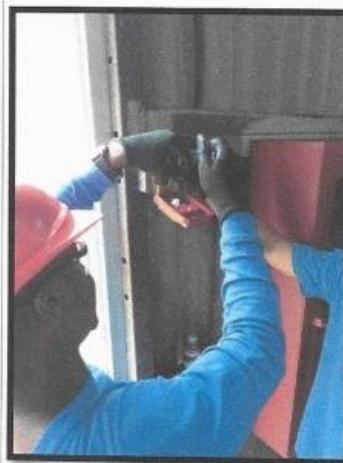
Mantenimiento de los sistemas de alarma.

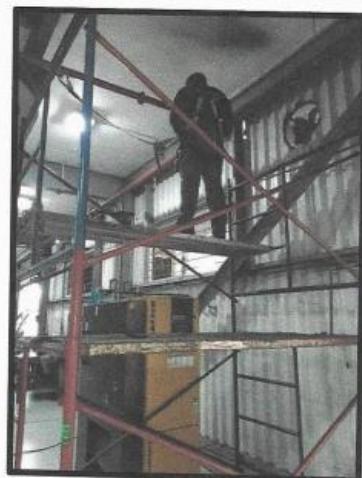
Instalación de sistema de rociadores en el taller de man

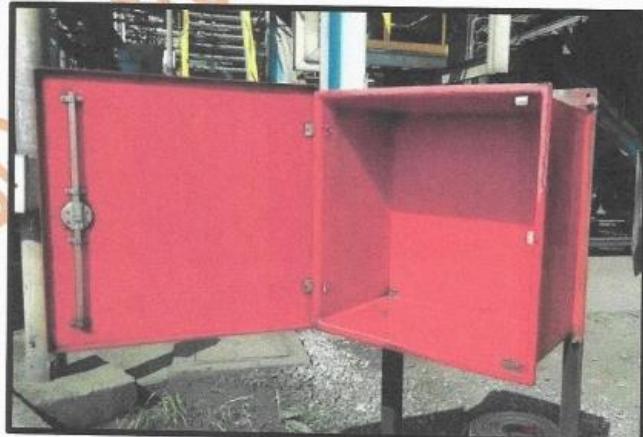
Limpieza de gabinetes de la torre

- Se requiere reemplazar los gabinetes de manguera de la torre, se recomienda reemplazar los mismos; de otro material resistente a la corrosión (e.g. acero inoxidable)

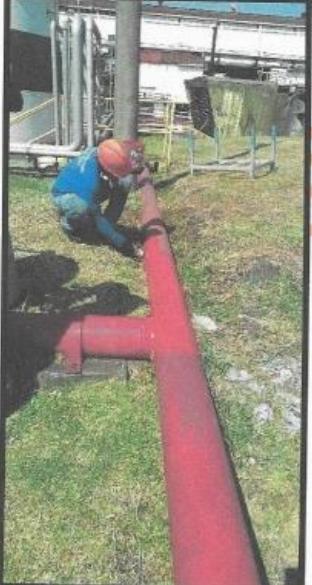
Pintura de tuberías del sistema húmedo

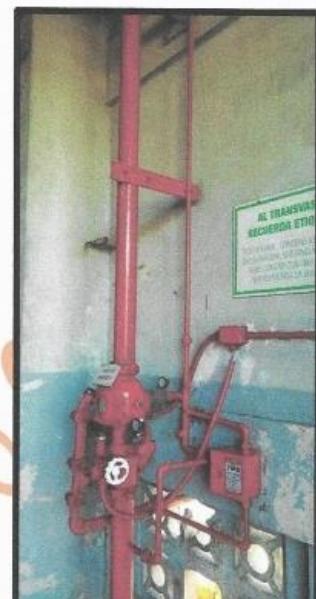
Valvula de diluvio pintada

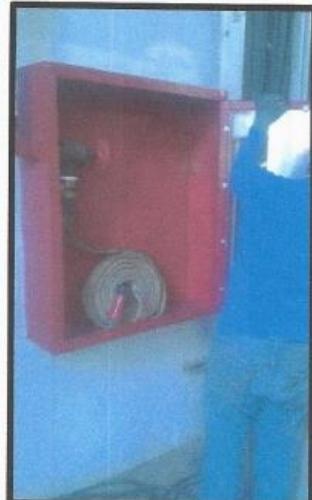
Mantenimiento de gabinetes de ciclo

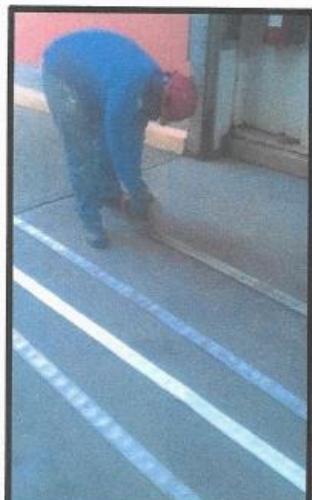
Mantenimiento de mangueras de SCI

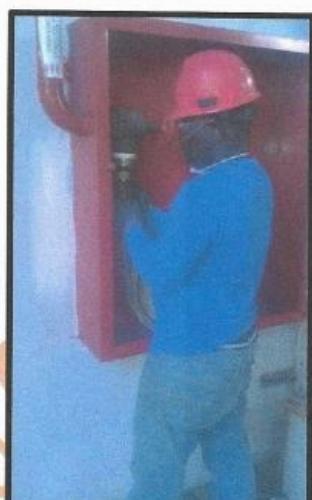
Mantenimiento de valvulas de angulo

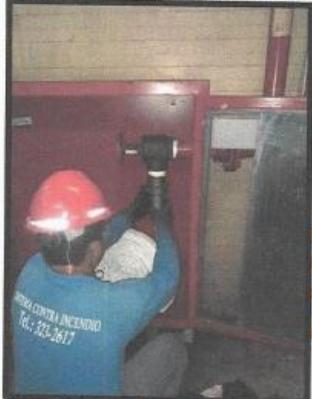
Colocación de manguera de incendio

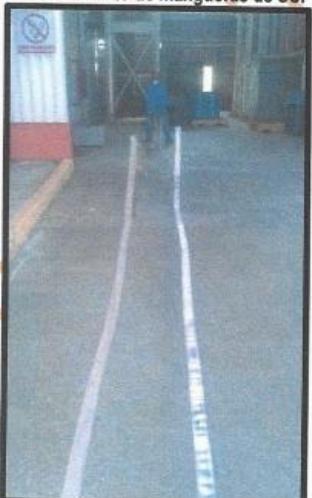
Rotación de mangueras de SCI

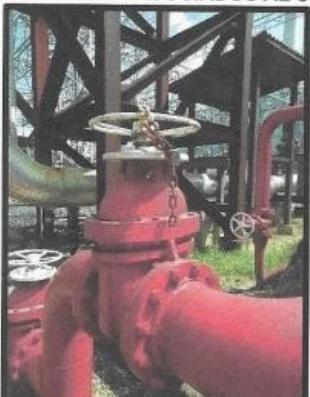
Mantenimiento de válvulas de control

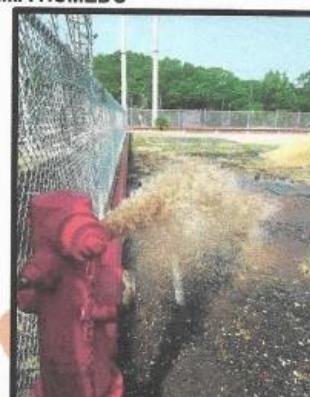
Prueba de flujo en hidrante de SCI

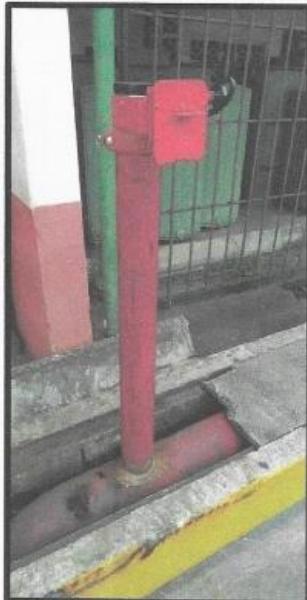
Punto de conexión de alimentación de sistema de rociadores en el taller de vapor

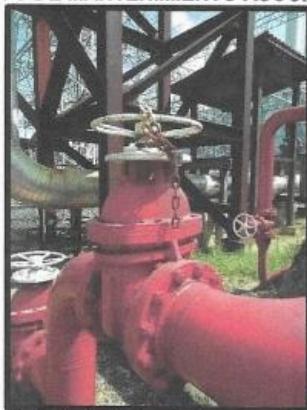
Mantenimiento de valvulas de control

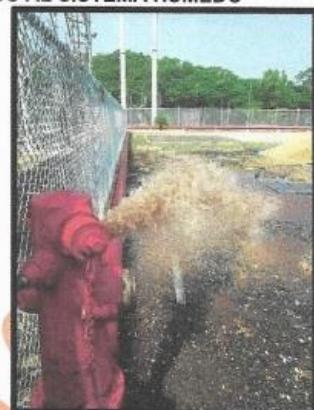
Prueba de flujo en hidrante de SCI

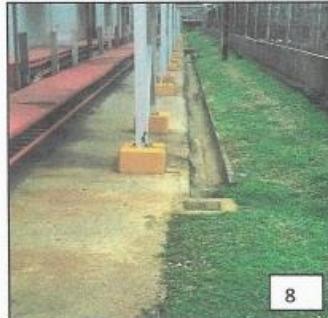
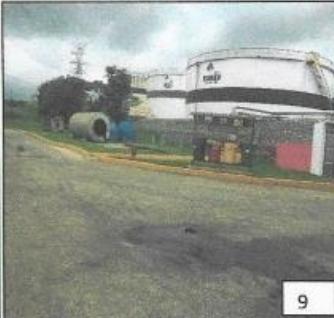
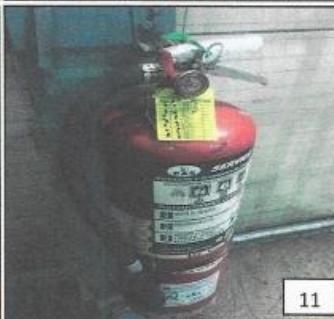
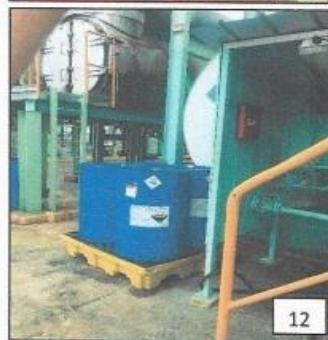
8. Cuneta pavimentada en la parte posterior a la planta con talud revegetado alrededor de la misma.
9. Talud de la tina de contención con enrocado y estación para el manejo segregado de los residuos.
10. Manguera del sistema húmedo del control de incendio en su gabinete, en la parte exterior de la planta.
11. Uno de los extintores ubicados en el interior de planta.
12. Productos químicos en contenedor secundario y compendio de las hojas de seguridad dentro de caja roja.
13. Extintor en la entrada de la planta y recipientes para el manejo temporal de residuos sólidos impregnados con aceites.

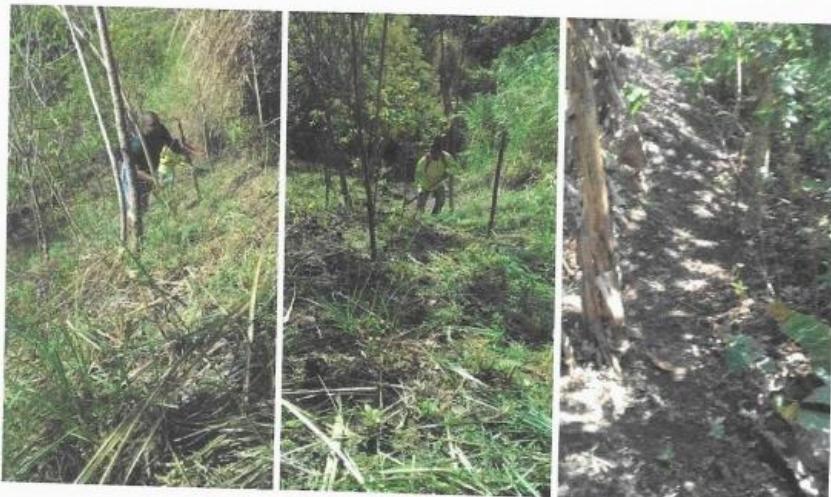
Foto No. 5. Mantenimiento de ronda corta fuego

Para dicha actividad se realizó la limpieza de gramíneas (paja canalera) y plantas herbáceas, en todo el sector colindante a la reforestación con características de susceptibilidad a incendios; el resultado buscado es tener el suelo desnudo y expuesto, con ningún tipo de crecimiento vegetal y ausencia de material combustible. Adicional se realizó la recogida del material cortado y disposición en áreas no susceptibles.
