**INFORME DE APLICACIÓN Y EFICIENCIA DE LAS MEDIDAS DE  
MITIGACIÓN, CONTROL Y COMPENSACIÓN.  
ETAPA DE OPERACIÓN  
ESTUDIO DE IMPACTO AMBIENTAL CATEGORÍA II DEL  
PROYECTO  
“AMPLIACION DE LA CAPACIDAD DE  
GENERACIÓN 87 MW”**

**EMPRESA PROMOTORA:  
INVERSIONES Y DESARROLLO BALBOA  
S.A.**

**INF-006-00-03-19**

### “AMPLIACION DE LA CAPACIDAD DE GENERACION 87 MW”

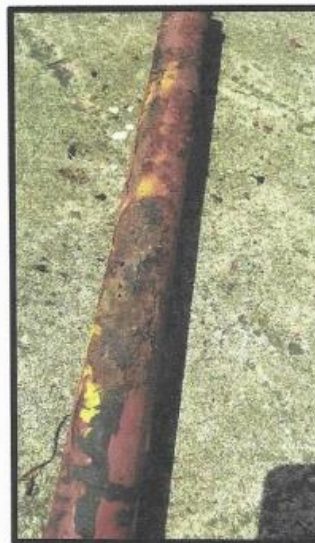
Tubería reemplazada

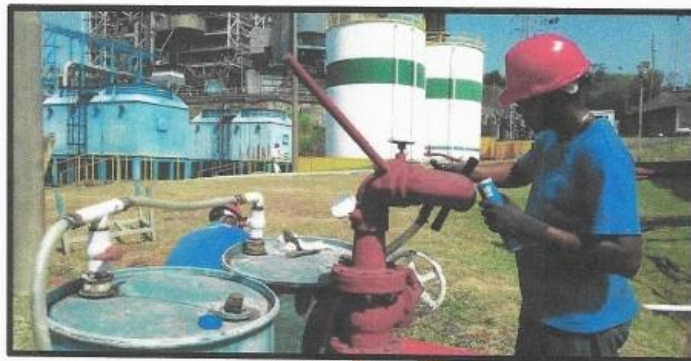
Engrase de monitor

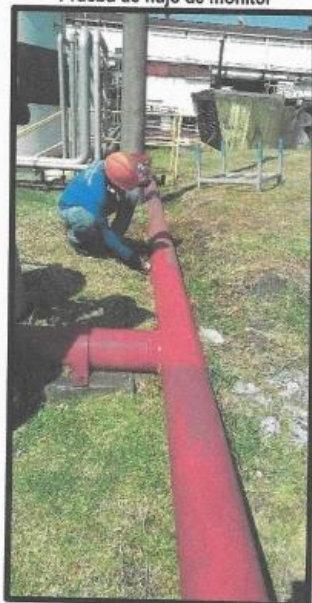
Pintura de tuberías del sistema humedo

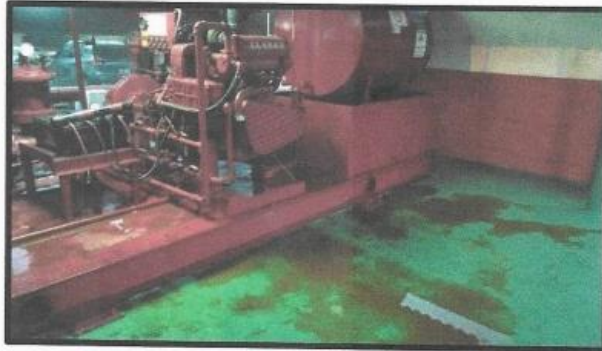
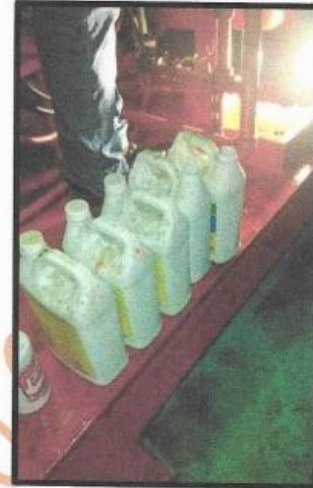
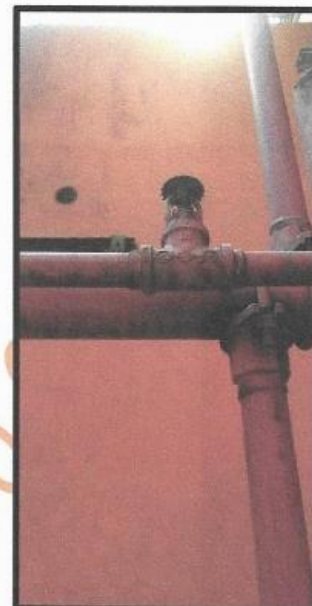
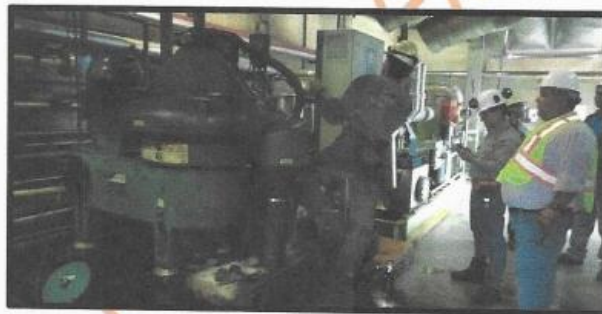
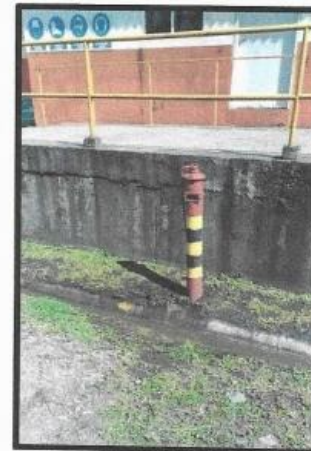
I.P.M. del Sistema Contra Incendio de Ciclo Combinado, Cativa, Vapor y Torre de Carbón, según NFPA 25.

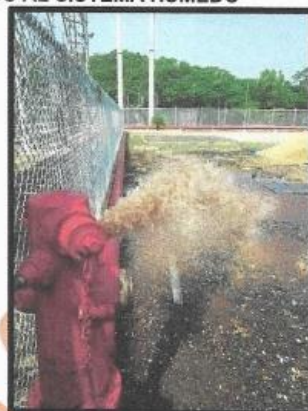
Prueba de flujo en hidrante de SCI

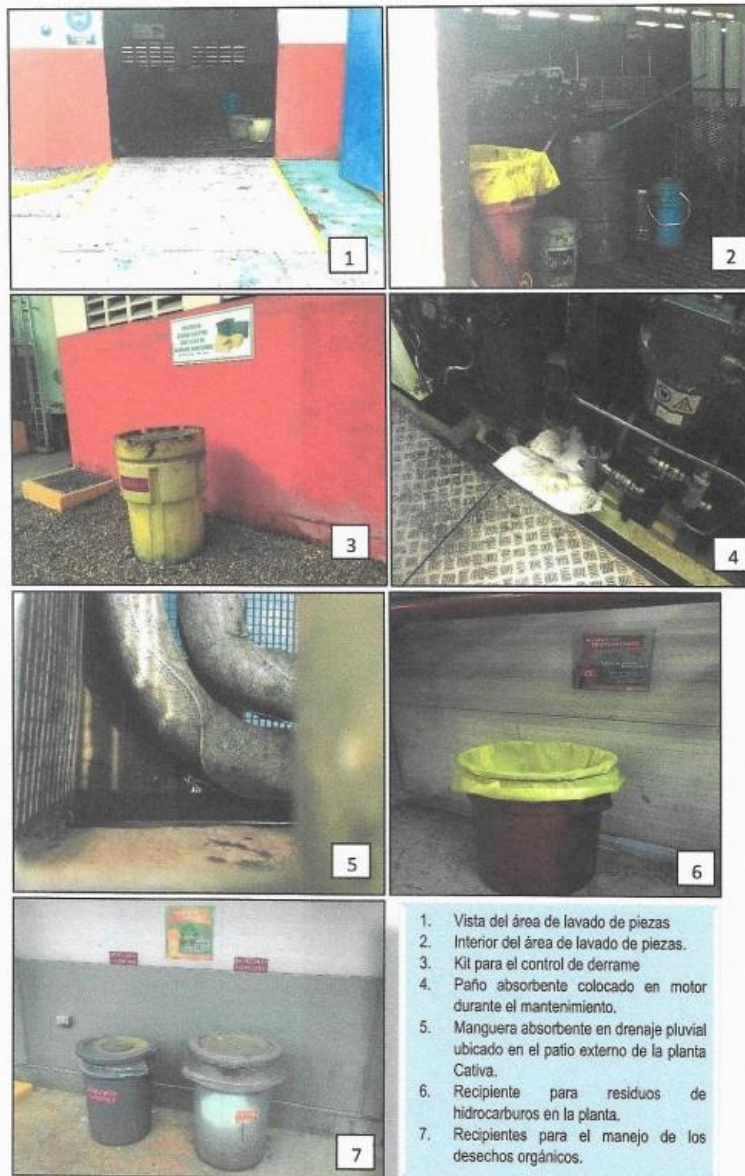
8. Cuneta pavimentada en la parte posterior a las planta con talud revegetado alrededor de la misma.
9. Talud de la tina de contención con enrocado y estación para el manejo segregado de los residuos.
10. Manguera del sistema húmedo del control de incendio en su gabinete, en la parte exterior de la planta.
11. Uno de los extintores ubicados en el interior de planta.
12. Productos químicos en contenedor secundario y compendio de las hojas de seguridad dentro de caja roja.
13. Extintor en la entrada de la planta y recipientes para el manejo temporal de residuos sólidos impregnados con aceites.

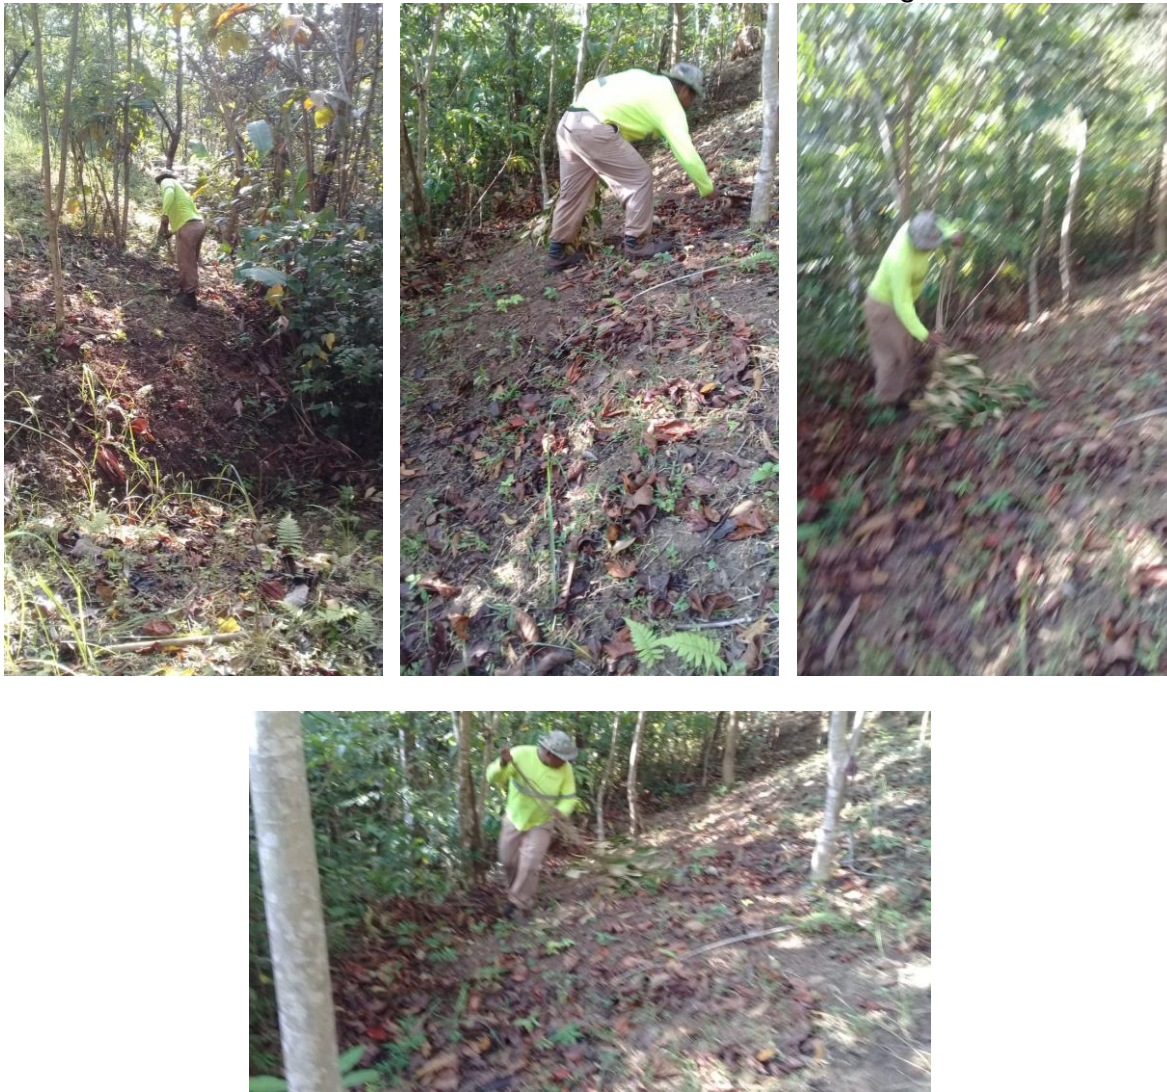
**Foto No. 5.** Mantenimiento de ronda corta fuego

- La reforestación cumple con sus trabajos de frecuentes de mantenimiento.
- El desarrollo de la reforestación es muy aceptable.
- El nivel de mortalidad inferior al 9 %, es positivo, aceptable y constante.
- Se debe dar mantenimiento a la ronda corta fuego como medida de prevención y protección a la actual reforestación.
