**EIA.CAT. II. ESTUDIOS, DISEÑOS Y CONSTRUCCION DE OBRAS PARA:
EL DESARROLLO DE DOS PUENTES PEATONALES MARINOS ENTRE LA
ISLA MULATUPU Y TIERRA FIRME Y, ENTRE LA ISLA SAN IGNACIO DE
TUPILE Y LA ISLA MIRIA; UN MURO DE PROTECCIÓN ROMPEOLAS Y ÁREA
TECHADA DE CINCO TUMBAS DE LOS ANCESTROS EN ISLA MIRIA;
GAZEBO Y RESTAURACIÓN DEL MONUMENTO AL BRIGADIER
INABAGINYA EN ISLA MULATUPU; UBICADOS EN LA COMARCA GUNA
YALA**

ANEXO 7

ANEXO FOTOGRÁFICO.

REPORTAJE FOTOGRÁFICO SECTOR DEL PROYECTO, MULATUPU (CONTINENTE E ISLA)

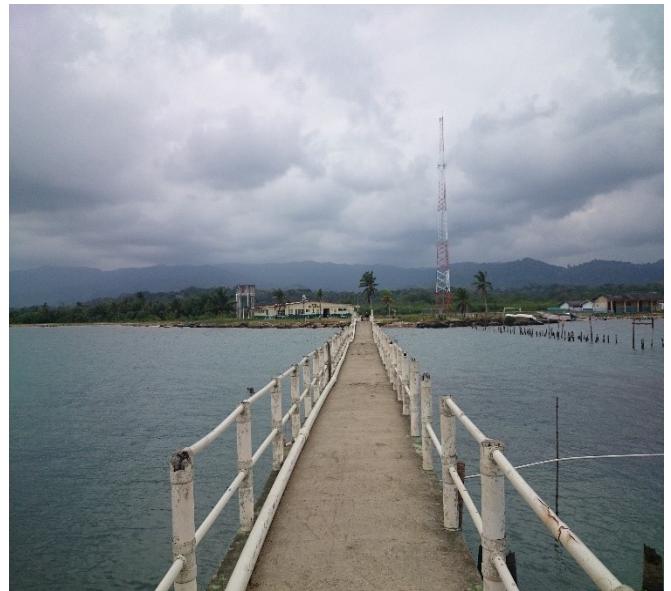
Foto #6. Vista de Mulatupu continente desde el puente

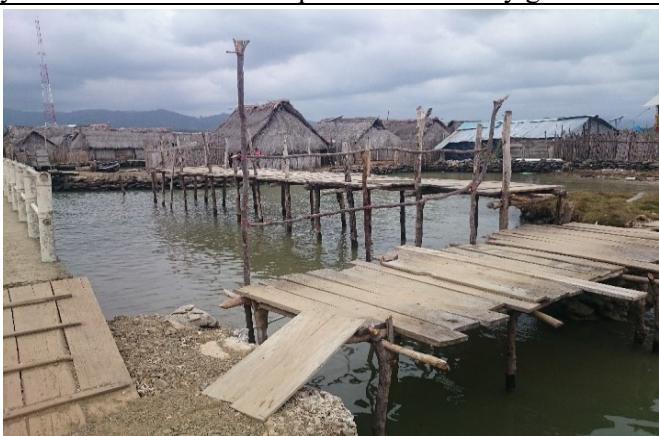
Foto #25. Sector con casas alrededor del Puente colapsado

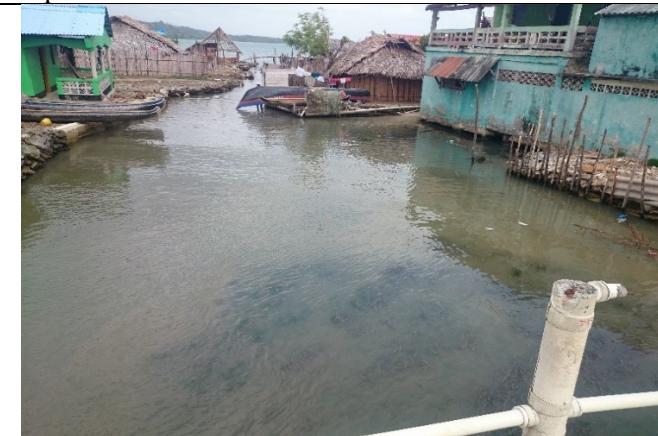
Foto # 26. Sector alrededor del Puente colapsado y relleno con piedras coralinas

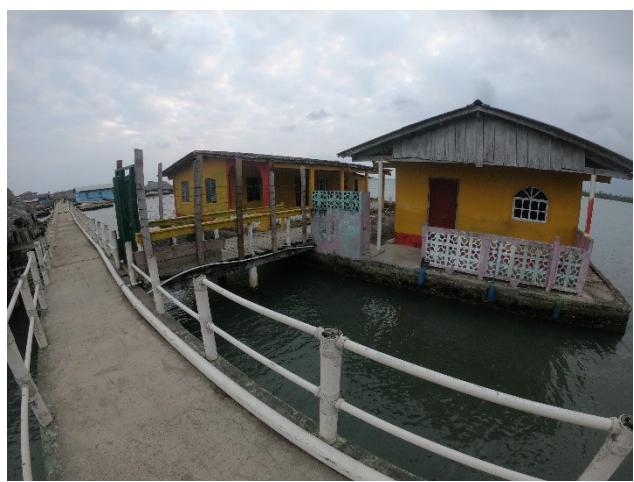
Foto # 28. Casas a los lados del Puente colapsado Mulatupu

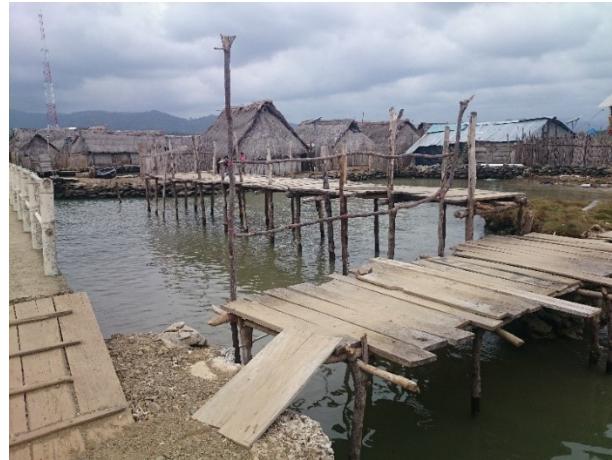
Foto # 30. Pasos de madera y Relleno con piedras coralinas en lados del Puente ,Mulatupu

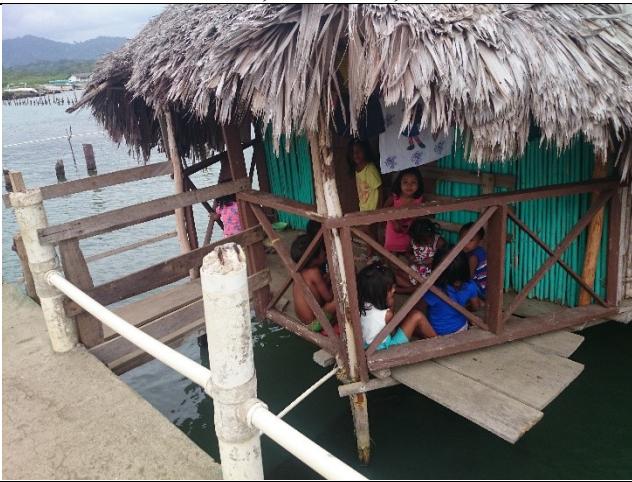
Foto #35. Observase las casas muy cercas al puente actual que será demolido, mismo sitio por donde se construirá el nuevo puente

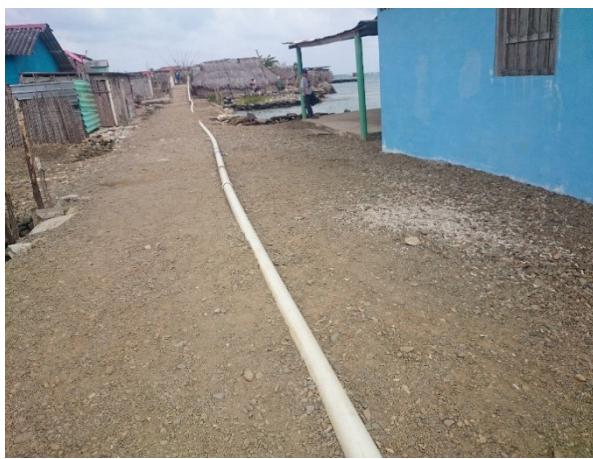
Foto #37. Puente colapsado y rellenado con piedras coralinas y gravas del río, observase la tubería de agua potable que va desde el continente hacia la isla Mulatupu

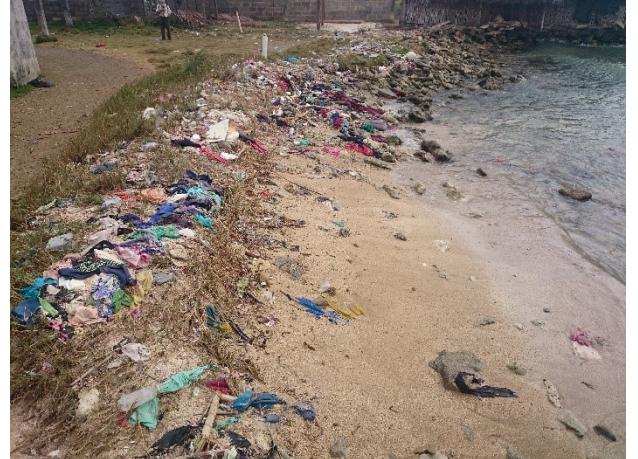
Foto #38. Mulatupu Isla, sector de inicio de acceso al puente, observase la condición de la línea de costa y la basura

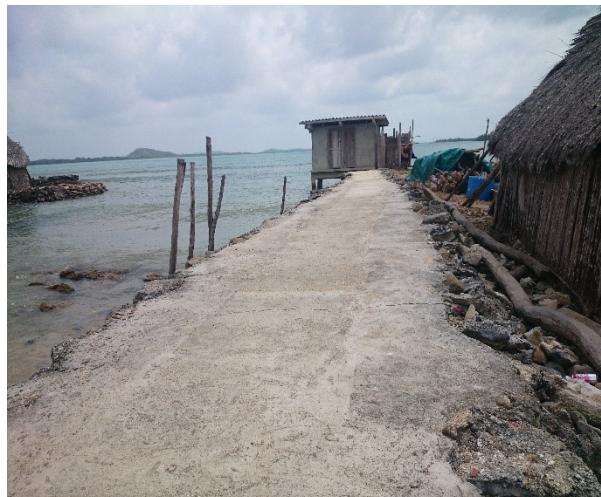
Foto #40. Se observan baños en el perímetro de la línea de costa muy cerca del inicio del puente, en Mulatupu Isla
