PROYECTO: "MEJORAS Y AMPLIACIÓN DE LA PLANTA POTABILIZADORA DE VILLA DARIÉN".

Informe de Seguimiento Ambiental N°4

PERIODO: ENERO 2019 – JULIO 2019

PROMOTOR: INSTITUTO DE
ACUEDUCTOS Y ALCANTARILLADOS
NACIONALES (IDAAN)

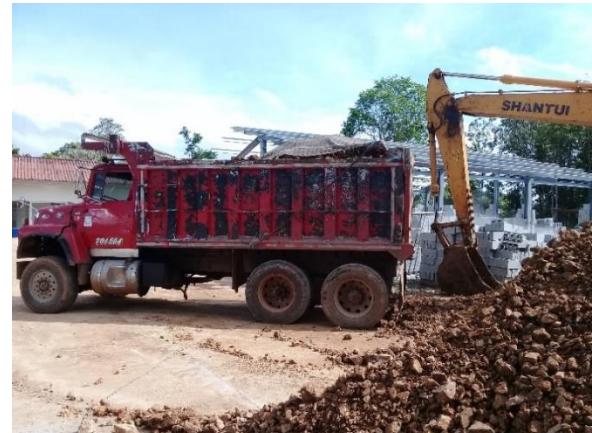
Fotografía # 1.3: Camiones con Lona de seguridad, 29 de mayo 2019.

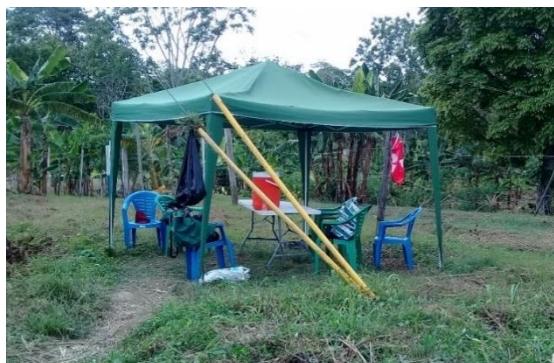
Fotografía # 1.4: Campamento portátil para los colaboradores, 29 de abril 2019.

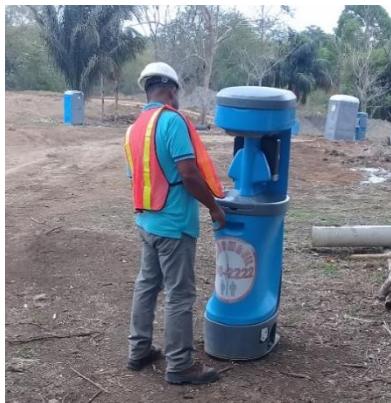
Fotografía # 1.6: Lavamanos portátiles, 29 de abril 2019.

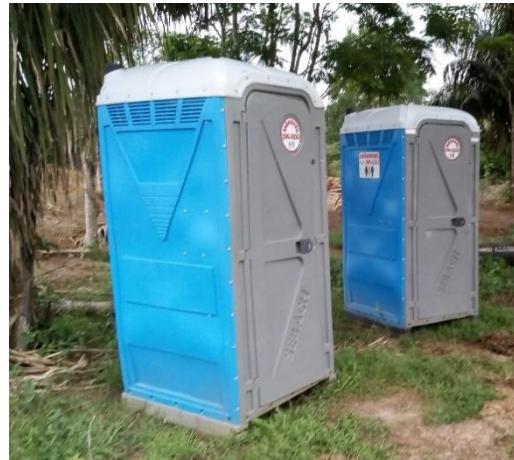
Fotografía # 1.7: Baño portátil, 5 de marzo 2019.

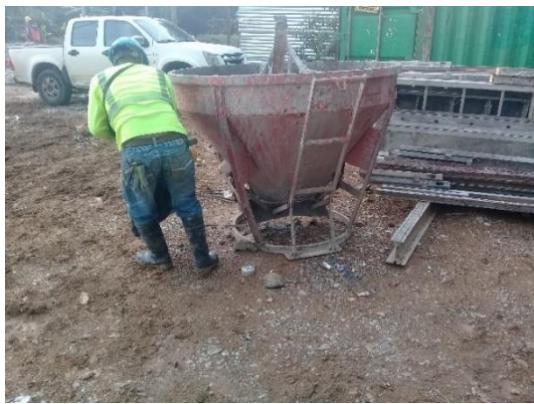
Fotografía #1.8: limpieza de los desechos sólidos, 17 de marzo 2019

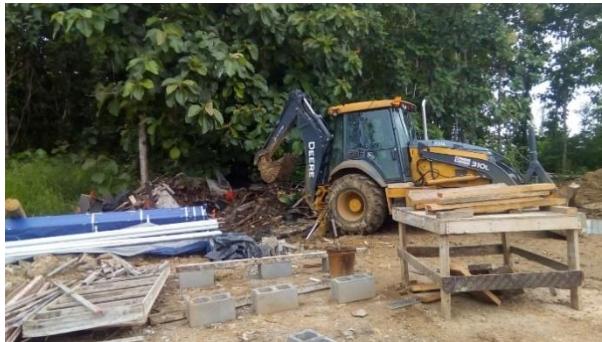
Fotografía # 1.10: Retiro de escombro de madera, 24 de junio 2019.

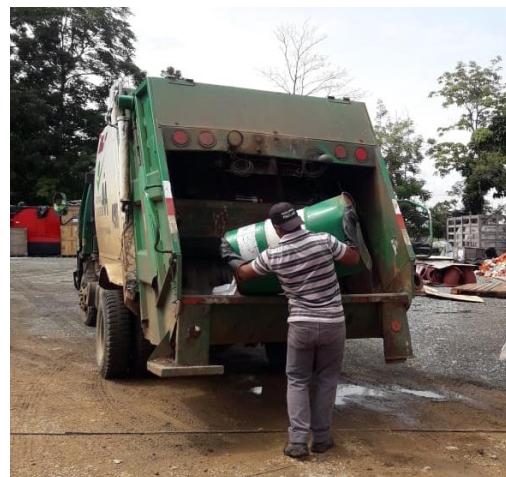
Fotografía # 1.13: Retiro de desechos por el Municipio, 13 de febrero 2019.

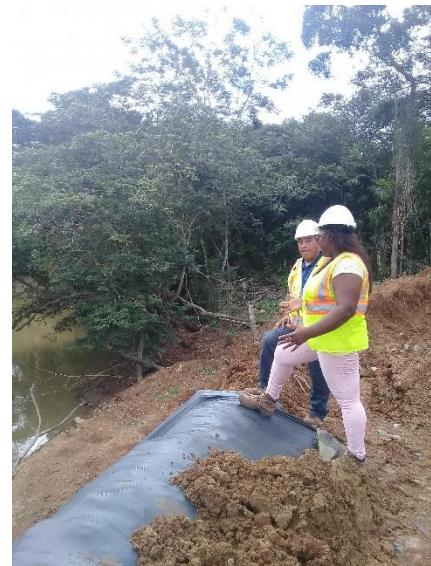
Fotografía # 1.19: Inspección a la construcción de Obra en toma nueva de la Planta Potabilizadora por MIAMBIENTE, 20 de julio 2019.

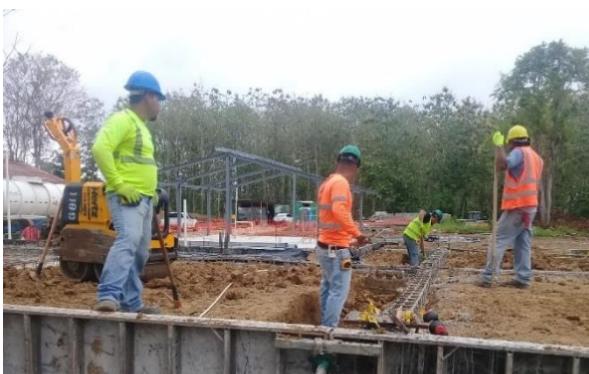
Fotografía # 1.22: Utilización de EPP, 25 de junio 2019.

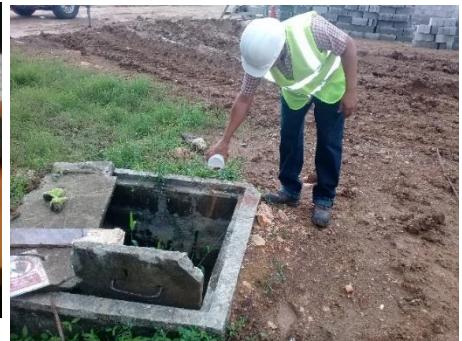
Fotografía #1.23: Control de vector con la aplicación del Larviciado biológico en la PTAP, 14 de mayo 2019.

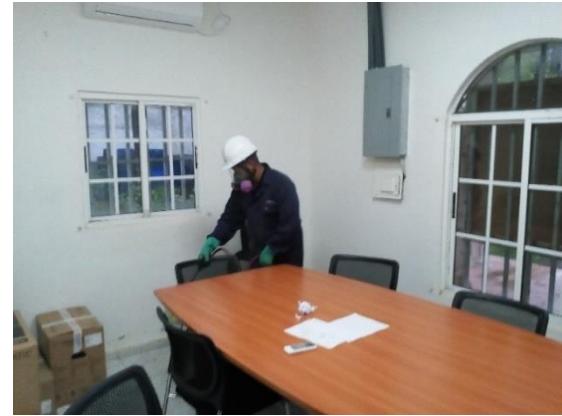
Fotografía # 1.27: Fumigación para el control de plagas, 7 de mayo 2019.

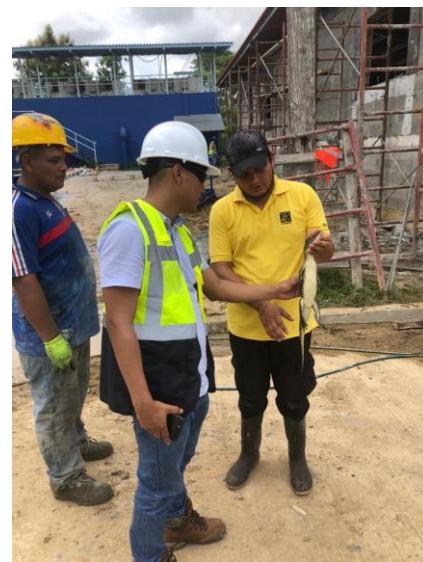
Fotografía # 1.29: Rescate y reubicación de fauna, 19 de julio 2019.

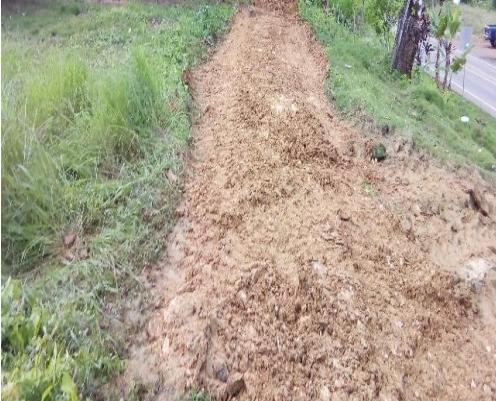
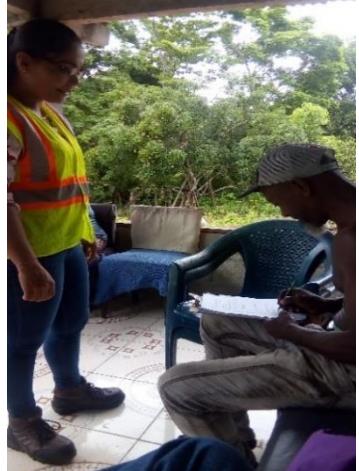
EVIDENCIA FOTOGRÁFICAS DESPUES DE LA REPARACIÓN	
Patio de la vivienda del señor Carlos Mosquera

Objetivo: Reparación del patio del señor Carlos Mosquera por donde paso la tubería.

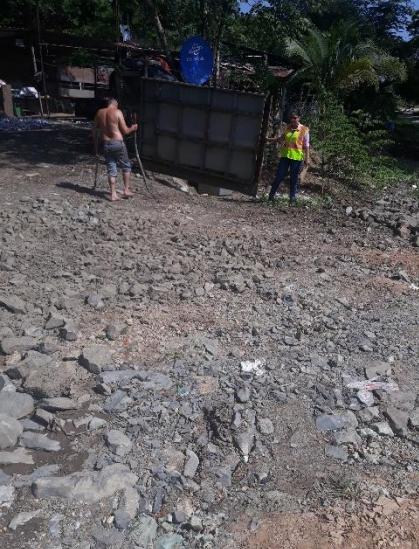
EVIDENCIA FOTOGRAFICAS DESPUES DE LA REPARACION	
Entrada de la casa de Adonai Castro

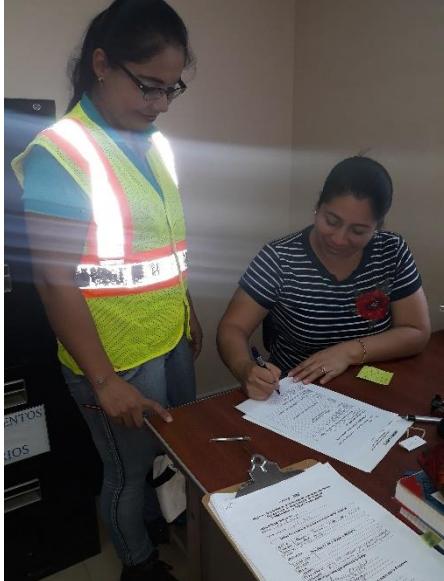
EVIDENCIA FOTOGRAFICAS DESPUES DE LA REPARACION	
Patio de la vivienda de la señora Yasmin Madrid

Objetivo: Reparación de la entrada de la casa de la señora Yasmin Madrid por donde paso la tubería.

En la fotografía se refleja el estado actual de la entrada de la casa de la señora Yasmin Madrid.

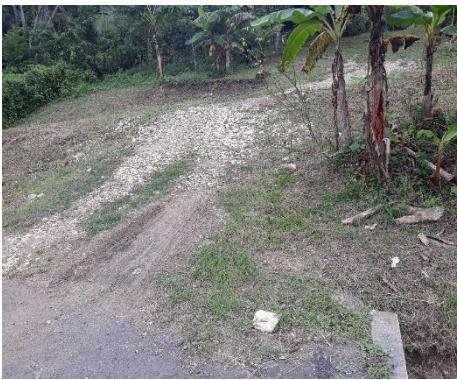
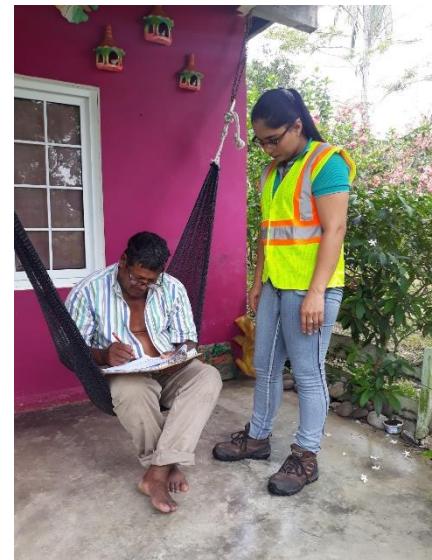
EVIDENCIA FOTOGRÁFICAS DESPUES DE LA REPARACIÓN	
Patio de la vivienda del señor Alexis Castillo

Objetivo: Reparación de la casa del señor Alexis Castillo por donde paso la tubería.

En la fotografía se refleja el estado actual de la entrada de la casa del señor Alexis Castillo.

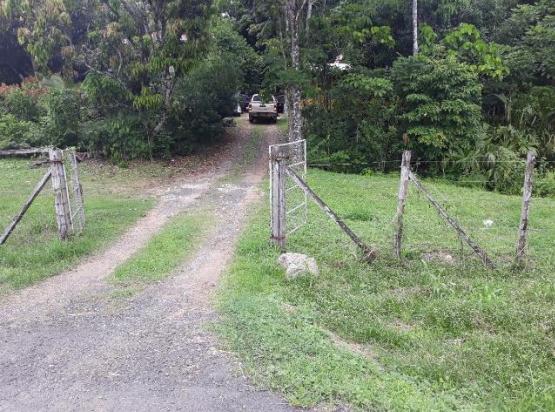
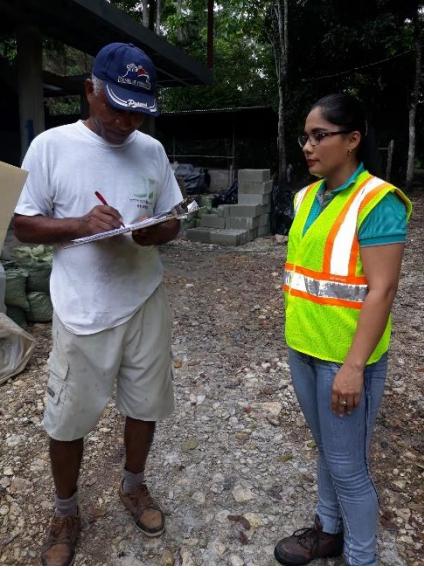
EVIDENCIA FOTOGRAFICAS DESPUES DE LA REPARACION	
Patio de la vivienda del señor Antonio Murillo

Objetivo: Reparación de la cerca y entrada del señor Antonio Murillo por donde paso la tubería.

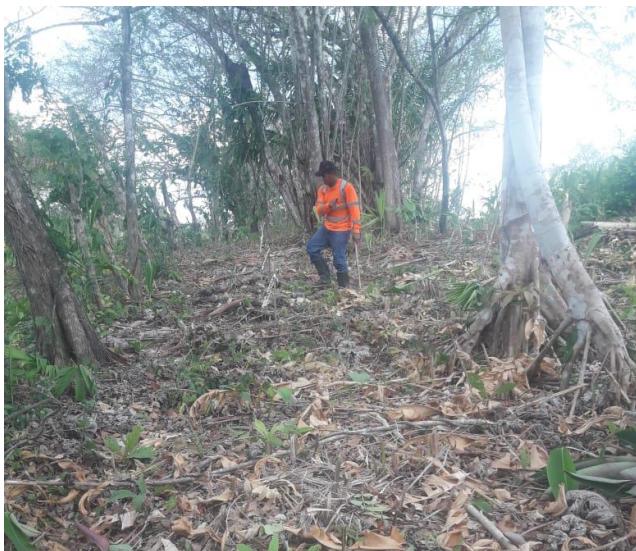
Fotografía: Limpieza del área donde se aplicó el plan de reforestación, febrero 2019.

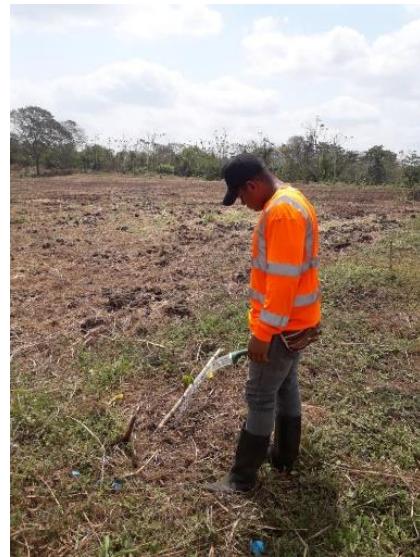
Fotografía: Plantones libre de maleza, febrero 2019.

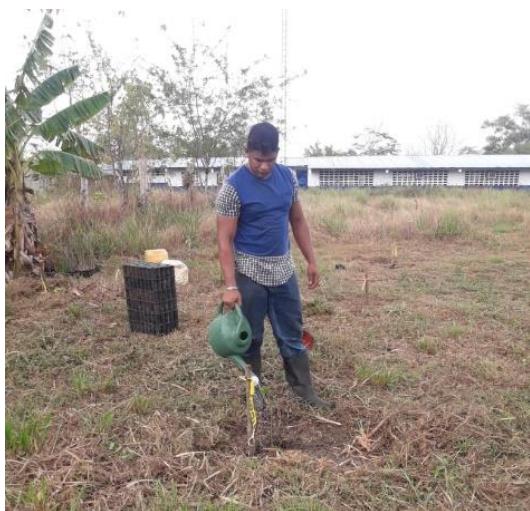
Fotografía: Riego de agua por medio de regaderas a los plantones, marzo 2019.

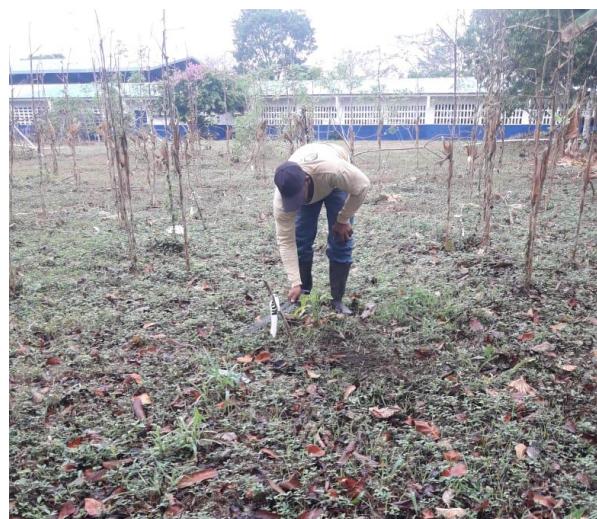
Fotografía: Limpieza de los plantones, marzo 2019.

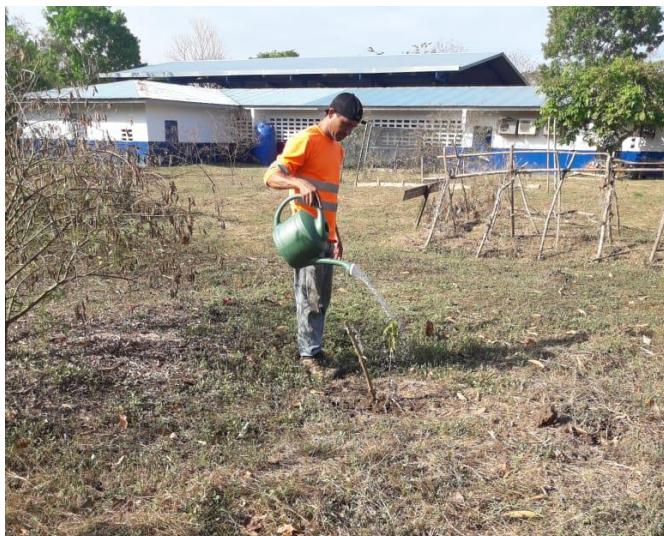
Fotografía: Riego de agua por medio de regaderas a los plantones, marzo 2019.

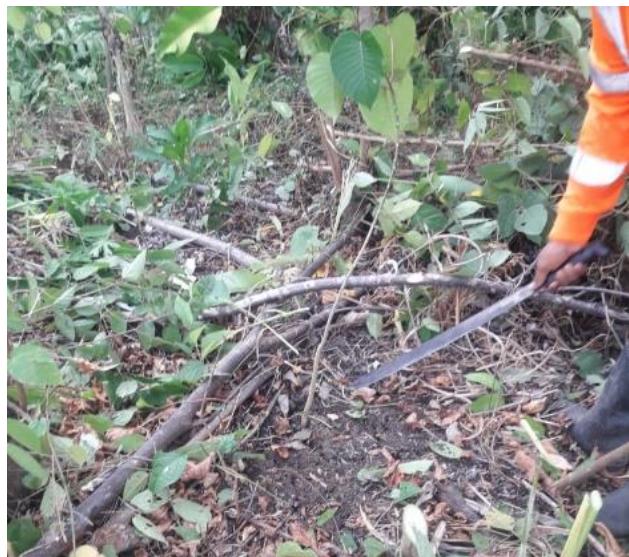
Fotografía: Limpieza de los plantones, marzo 2019.

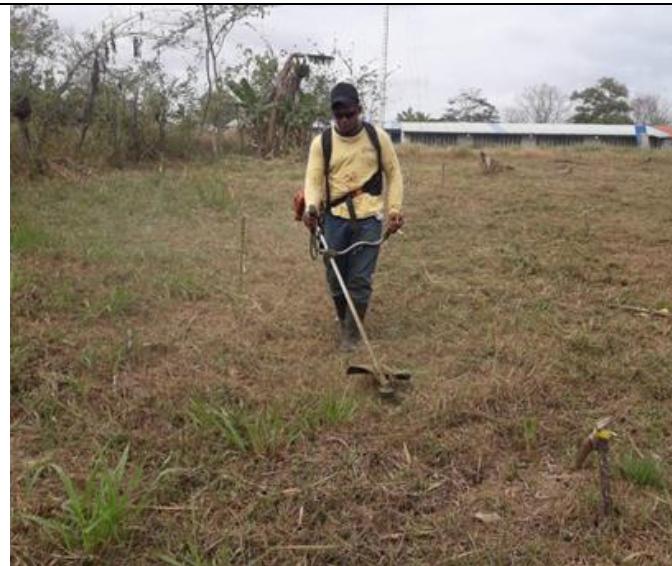
Fotografía: Limpieza de los plantones, abril 2019.

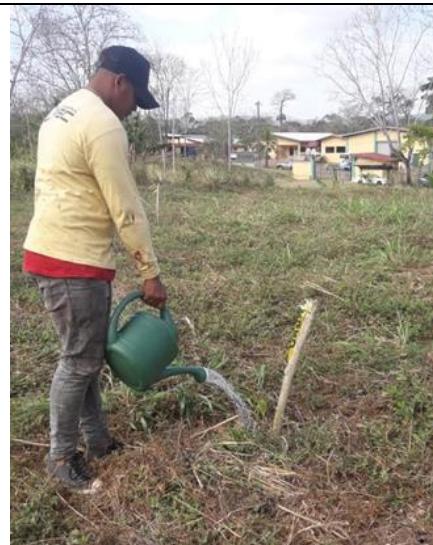
Fotografía: Riego de agua por medio de regaderas a los plantones, abril 2019.

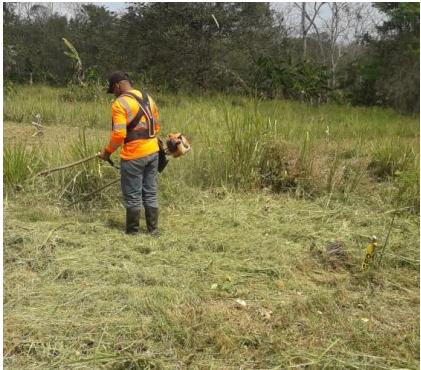
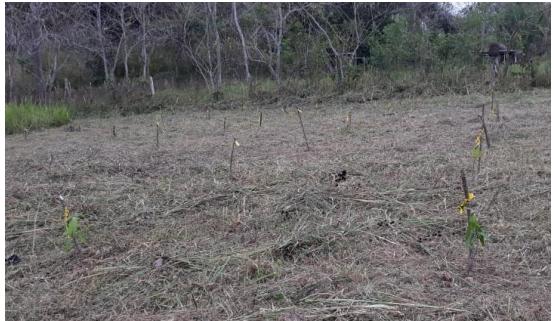
<p>Fotografía: Plantones libre de maleza, febrero.</p>

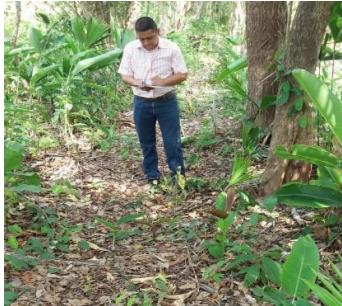
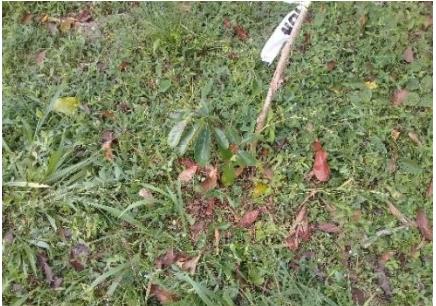
<p>Fotografía: Recorrido en los sitios donde se implementó el plan de reforestación, febrero.</p>

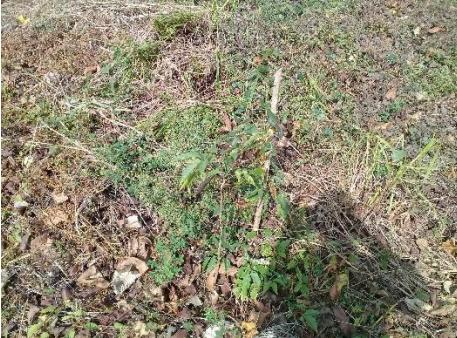
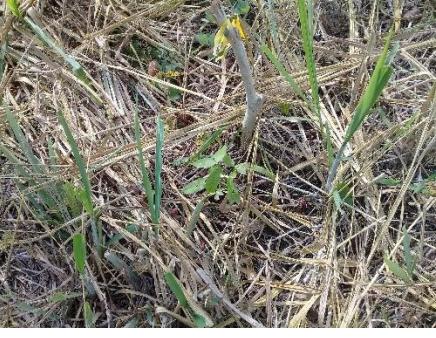
<p>Fotografía: Especie maderable (guayacan), febrero.</p>

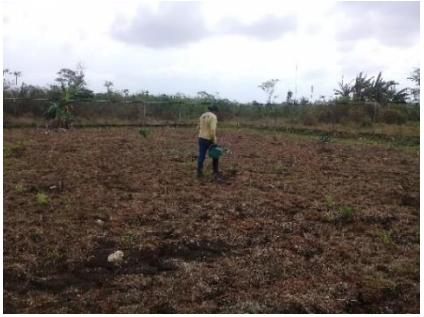
<p>Fotografía: Riego de agua por medio de regaderas a los plantones, febrero.</p>

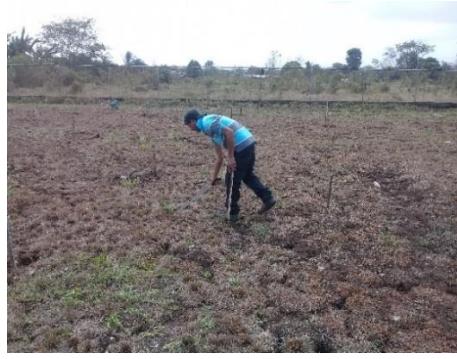
<p>Fotografía: Limpieza de los plantones, febrero.</p>

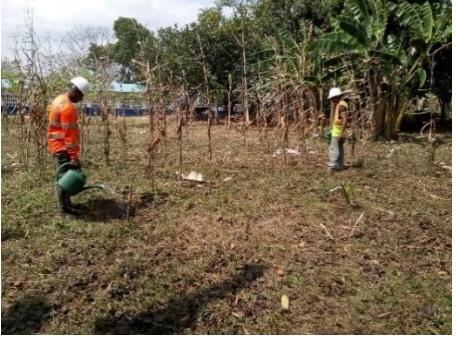
<p>Fotografía: Riego de agua por medio de regaderas a los plantones, febrero.</p>

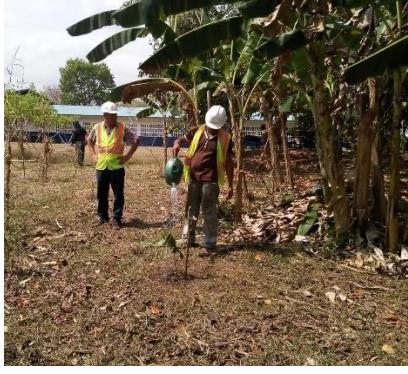
<p>Fotografía: Riego de agua por medio de regaderas a los plantones, febrero.</p>

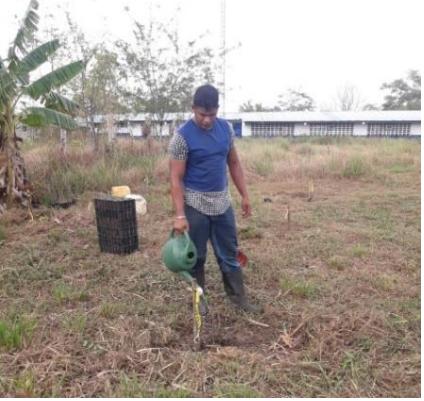
<p>Fotografía: Riego de agua por medio de regaderas a los plantones, marzo.</p>

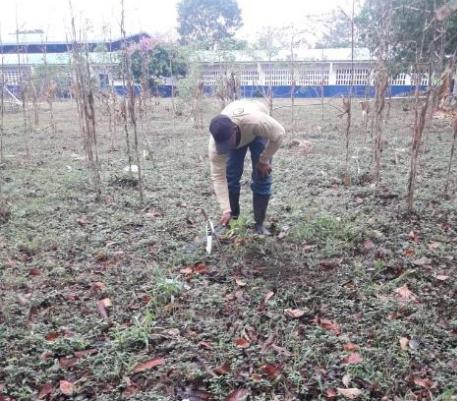
<p>Fotografía: Limpieza de los plantones, marzo.</p>

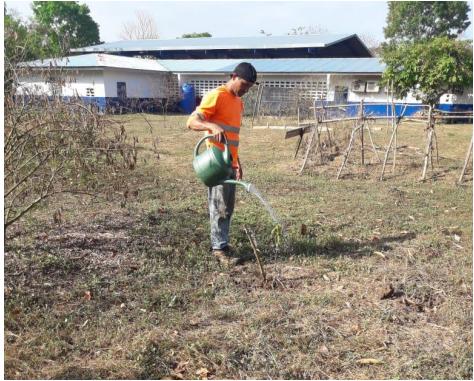
<p>Fotografía: Riego de agua por medio de regaderas a los plantones, marzo.</p>

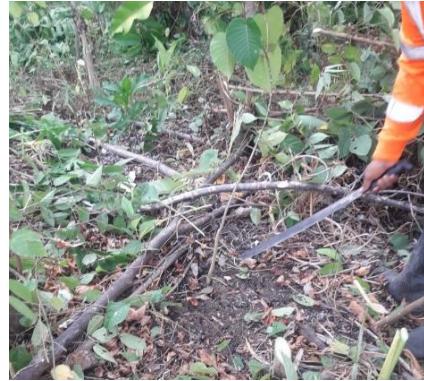
<p>Fotografía: Limpieza de los plantones, marzo.</p>

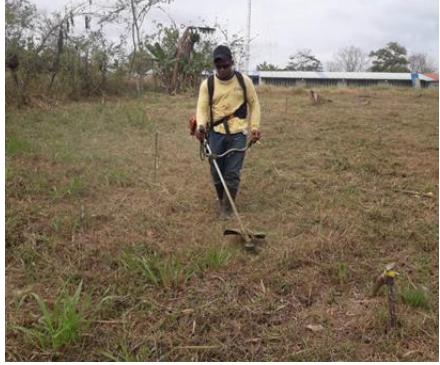
<p>Fotografía: Limpieza de los plantones, marzo.</p>

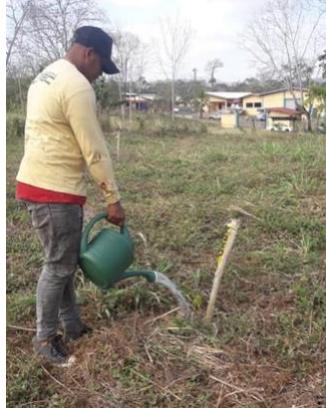
<p>Fotografía: Riego de agua por medio de regaderas a los plantones, marzo.</p>

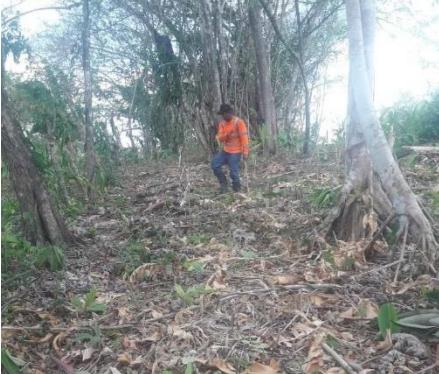
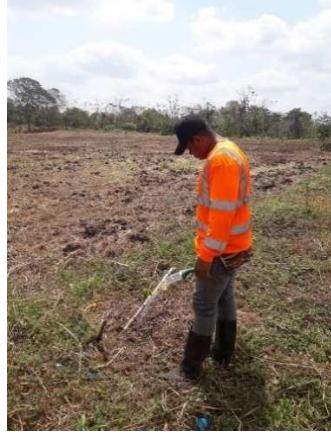
<p>Fotografía: Limpieza del área donde se aplicó el plan de reforestación, INADEH, abril.</p>	<p>Fotografía: Plantones libre de maleza, escuela Villa Darién, abril.</p>

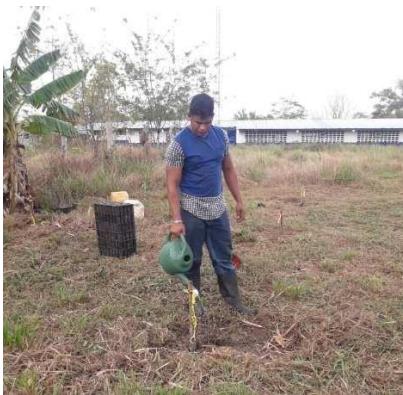
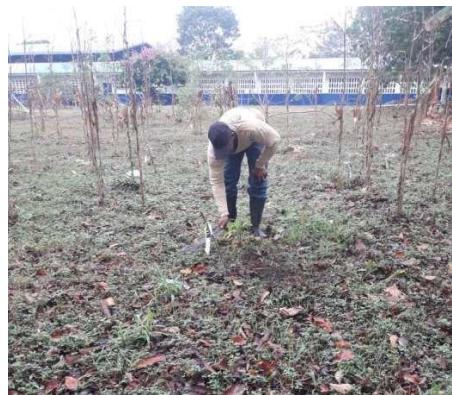
<p>Fotografía: Riego de agua por medio de regaderas a los plantones, escuela Villa Darién, abril.</p>	<p>Fotografía: Limpieza de los plantones, escuela Zapallal, abril.</p>

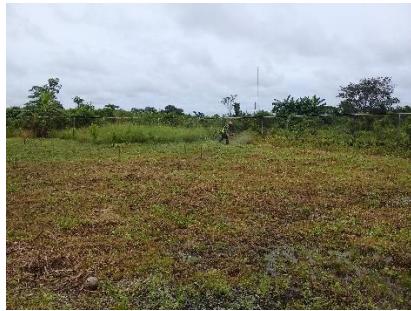
<p>Fotografía: Limpieza de los plantones, escuela Villa Darién, junio.</p>

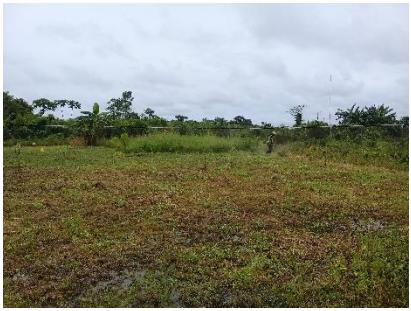
<p>Fotografía: Limpieza de los plantones, escuela Villa Darién, junio.</p>

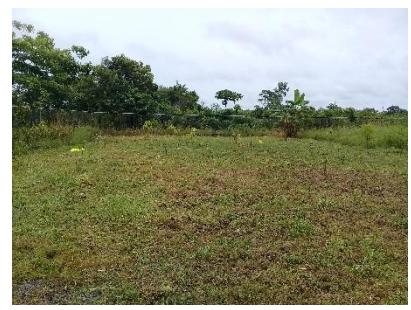
<p>Fotografía: Plantones libre de maleza, escuela Villa Darién, junio.</p>

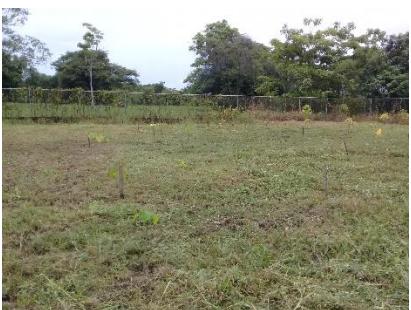
<p>Fotografía: Plantones libre de maleza, escuela San Vicente, junio.</p>

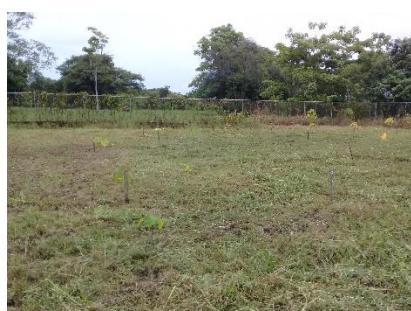
<p>Fotografía: Plantones libre de maleza, escuela San Vicente, junio</p>

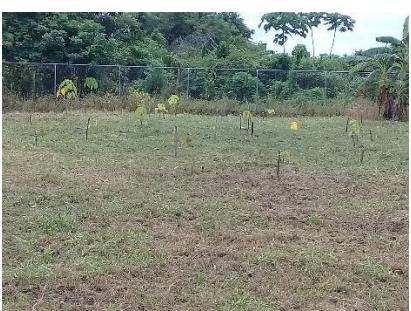
<p>Fotografía: Plantones libre de maleza, escuela San Vicente, junio.</p>

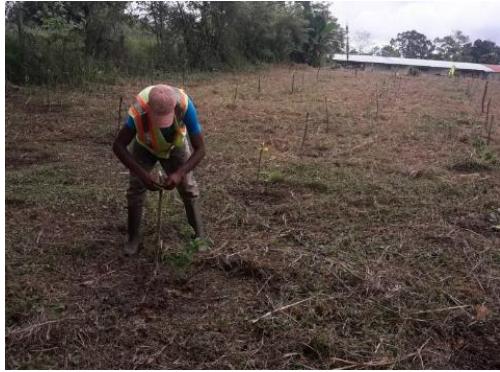
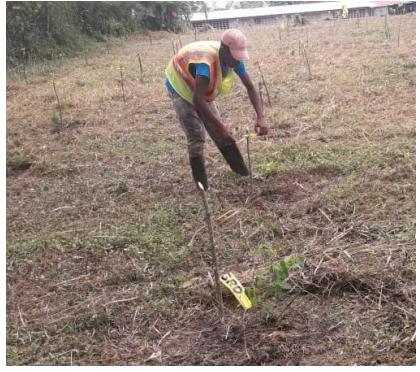
<p>Fotografía: colocación de cinta al planton para indicar su ubicación, escuela Villa Darién, julio.</p>
