Sexto Informe de Seguimiento sobre la Implementación de las Medidas de Prevención y Mitigación del Plan de Manejo Ambiental y la Resolución DIEORA-IA-132-16

**Proyecto
“Agro Playa Blanca Fase II”**

Febrero – Julio, 2019

Sector de Buenaventura, corregimiento de Río Hato, distrito de Antón, provincia de Coclé

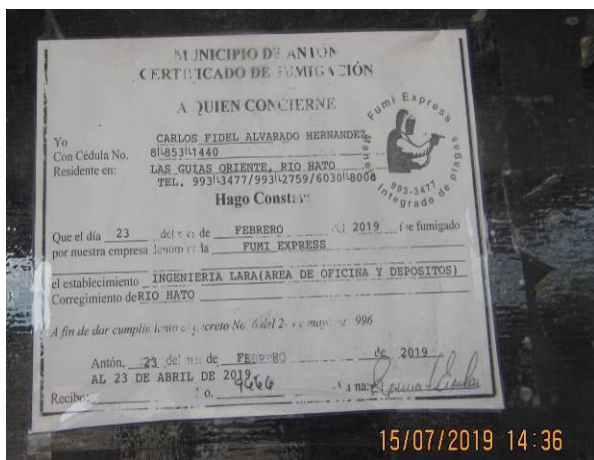
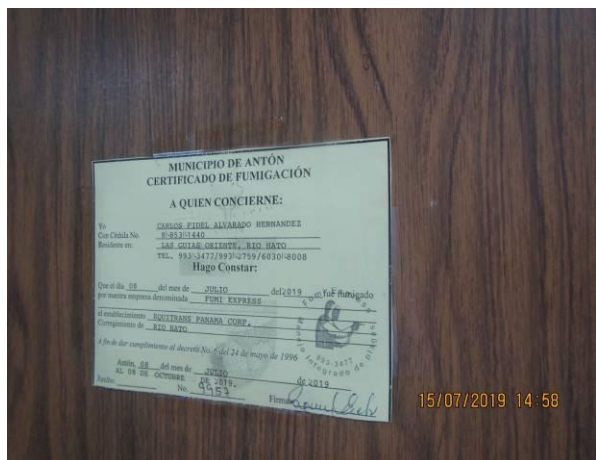
Imágenes 39 y 40. Vista del certificado de fumigación

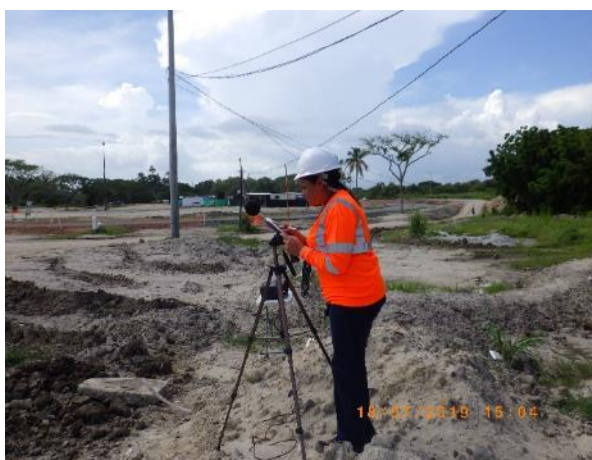
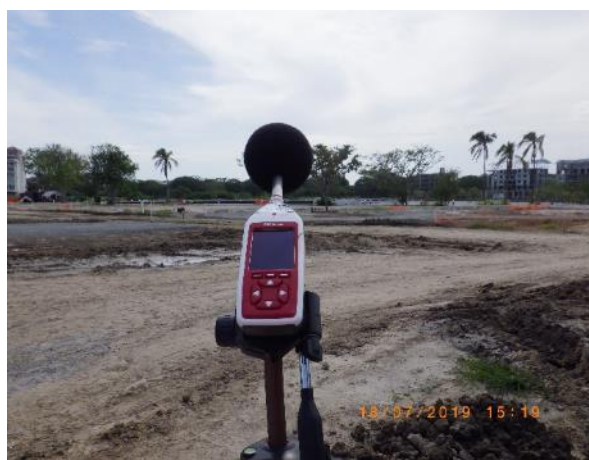
Imágenes 3 y 4. Vista del equipo de medición en el punto Familia De La Guardia (casa más cercana al proyecto)

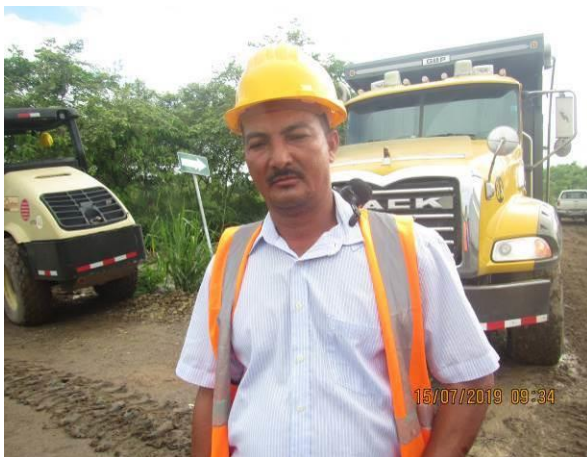
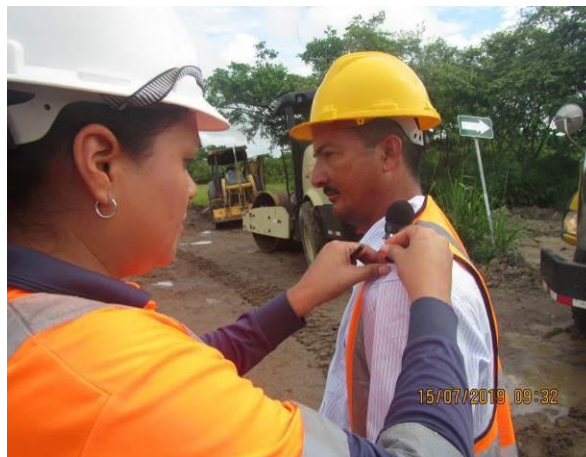
Imágenes 2.2.1 y 2.2.2. Vista del colaborador Marcelino Ávila antes de iniciar la inspección de Ruido Laboral

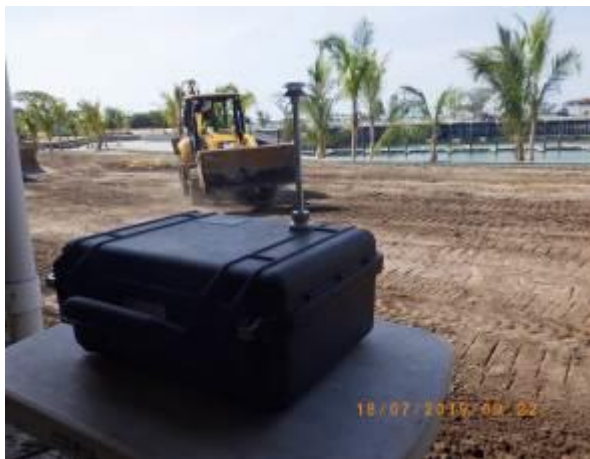
Imagen 2.3.1. Vista del equipo utilizado en el Punto 1:
Frente al Edificio 200

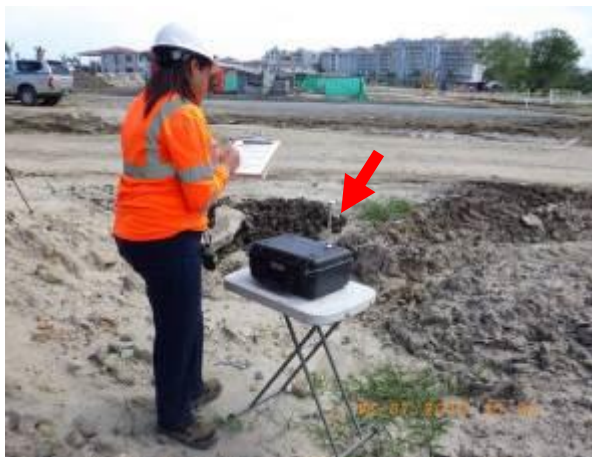
Imagen 2.3.2. Vista de las fuentes generadoras de partículas
(paso de camión volquete y movimiento de tierra)

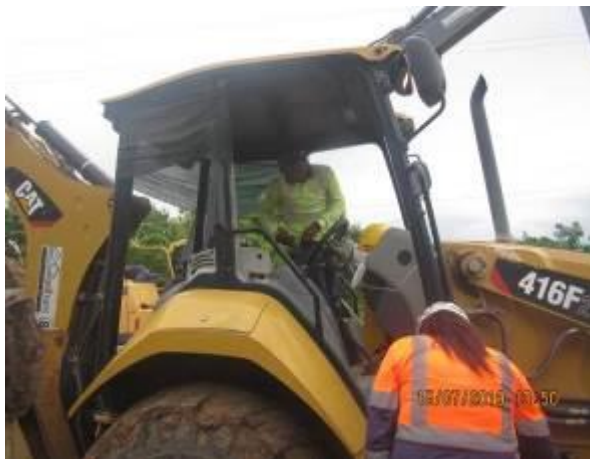
Imagen 2.4.1. Vista del operador Emilio Bonilla (retroexcavadora)

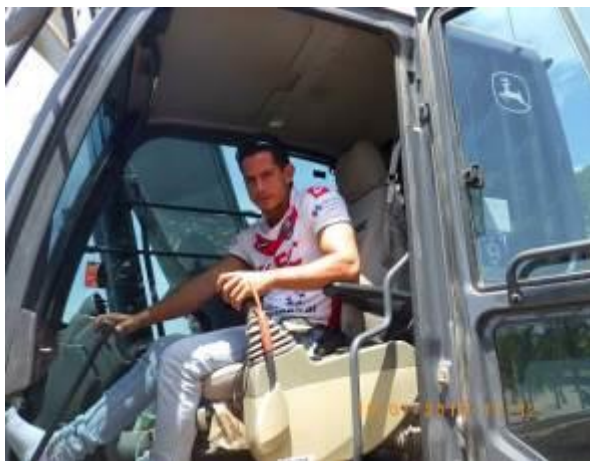
Imagen 2.4.2. Vista del operador Ariel Ávila (excavadora hidráulica)

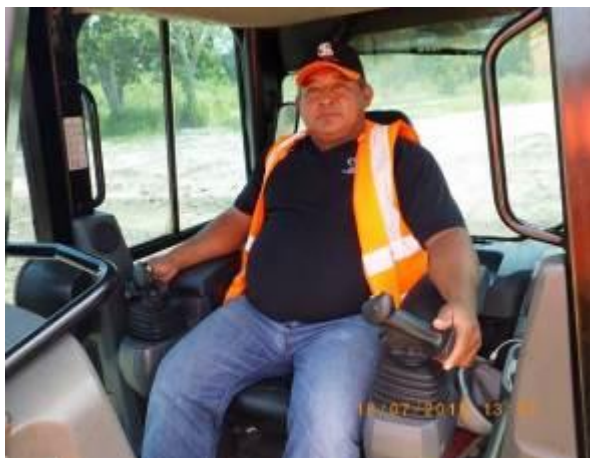
Imagen 2 4 3. Vista del operador Antonio Amador (tractor de cadena)

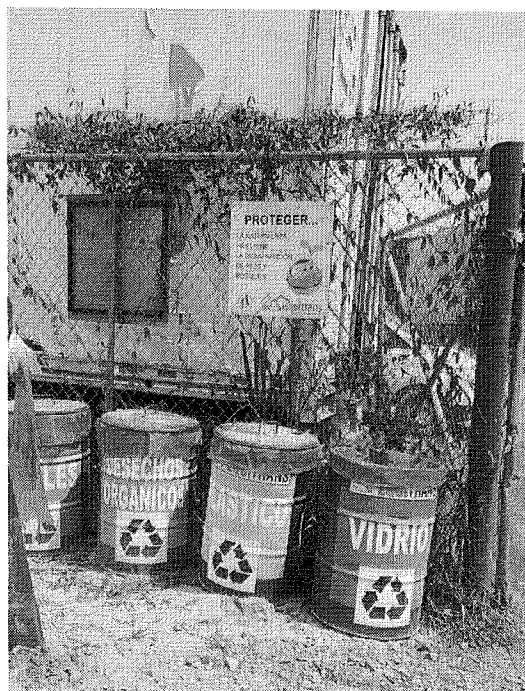
El campamento cuenta con tanques de reciclaje para materiales de cartón, metales, plástico, vidrio y desechos orgánicos y su contenido es retirado en bolsas separados como contribución al medio ambiente

Evidencia de clasificación y retiro de la basura del proyecto
