**INFORME DE CUMPLIMIENTO AMBIENTAL**  
**PROGRAMA DE ADECUACION Y MANEJO AMBIENTAL**

**ACTIVIDAD:**  
**“PUERTO DE BALBOA”**

**EMPRESA:**  
**PANAMA PORTS COMPANY, S.A.**

**INFORME SEMESTRAL No.14**  
**ENERO – JUNIO 2019**

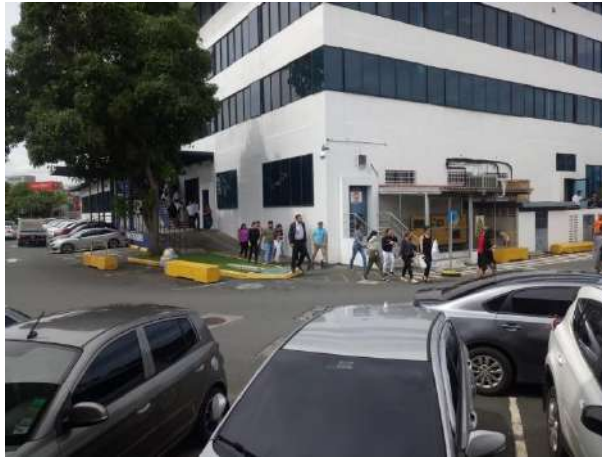
1. imagen: se observa como el personal se dirige hacia el punto de reunión #1, se mantiene el peligro que al cruzar hacia el punto de reunión probabilidad que puede ocurrir un incidente.

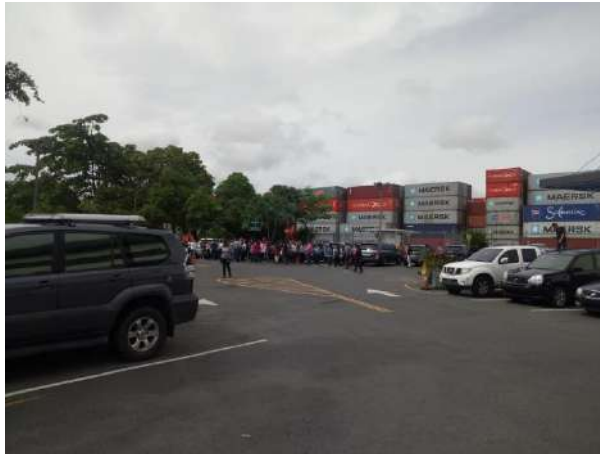
2. Imagen: Personal de PPC y Maersk se mantiene en el **punto de reunión #2**

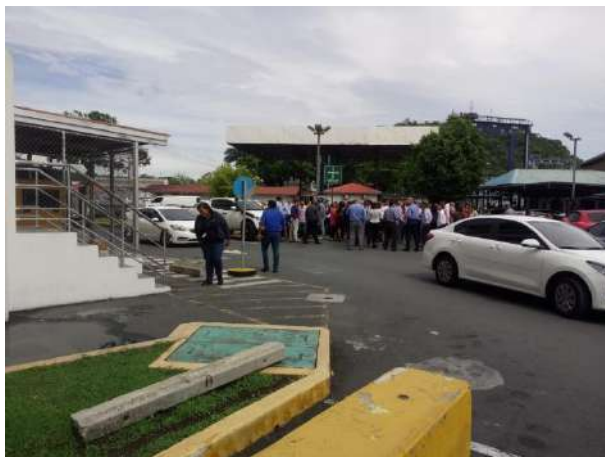
Imagen 3: personal reunido en el punto de reunión #1 , se observa que los carro estacionado cerca del punto de reunión, le reduce el área al personal, ocasionando el peligro de colocarse en la vía de circulación de los carros al ingresar

No se mantiene la llave para restaurar el sistema de contraincendios (Estación Manual)	Adquirir un juego de llave L	Gerente -Subgerente – Especialista de Seguridad Industrial
Los estacionamientos alrededor del punto de reunión al frente del edificio 43 limitan el espacio de los colaboradores	Modificar o habilitar espacio de estacionamiento alrededor del punto de reunión.	Gerente -Subgerente – Especialista de Seguridad Industrial
Las puertas de salida no se abren durante la activación y sonido de la alarma para permitir el paso expedito del personal	Desactivar las puertas para que las personas salgan del edificio sin problemas	CCTV Irving Muñoz
Las puertas de salida no abren hacia afuera	Las puertas no abren como lo indica la norma	Roxana Ortega
No hay plano que indique las salidas y rutas de evacuación	No hay planos por pisos	Roxana Ortega

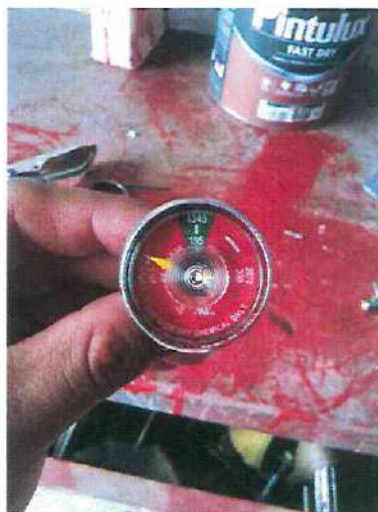
Manómetro dañado

Acción correctiva: reemplazar manómetro

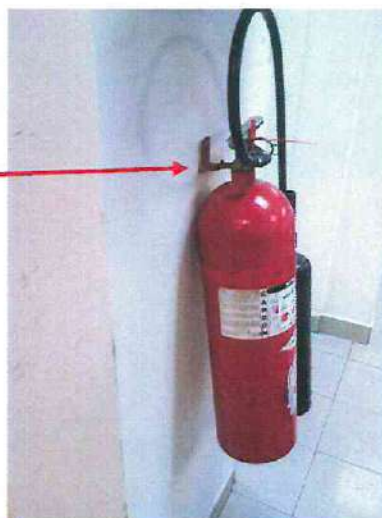
Extintor con soporte inadecuado

Acción correctiva: cambiar soporte

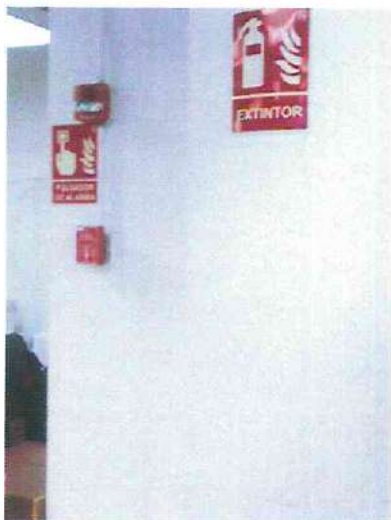
No se encontró el extintor en  
área asignada

Acción correctiva: suministro e  
instalación del extintor adecuado

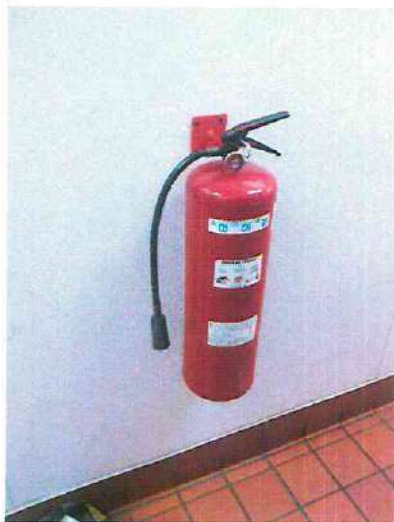
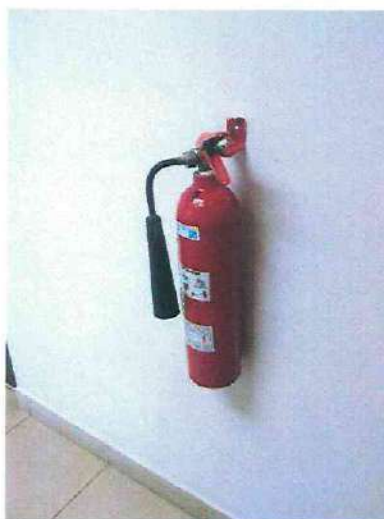
Extintores de procedencia desconocida, desechables, no aprobados por UL o ULC

Acción correctiva: reemplazar con extintores certificados

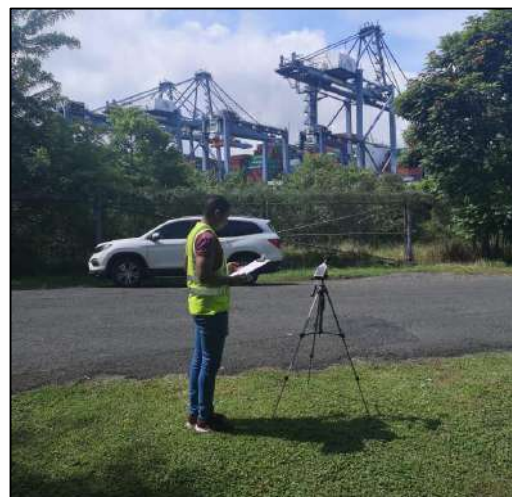
**Foto No. 6 – Toma de datos en el Monitoreo Diurno**
