ANEXO 1. REGISTRO FOTOGRÁFICO

REGISTRO FOTOGRÁFICO DEL NIVEL DE CUMPLIMIENTO DE LOS COMPROMISOS DEL PLAN DE MANEJO AMBIENTAL (PMA), DEL ESTUDIO DE IMPACTO AMBIENTAL (EsIA) Y SOCIAL, ADENDAS, RESOLUCIÓN APROBATORIA Y MODIFICACIONES APROBADAS AL PROYECTO “MINA DE COBRE PANAMÁ”.

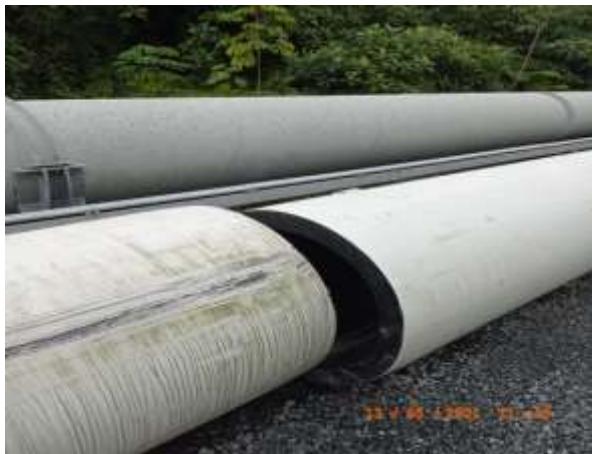
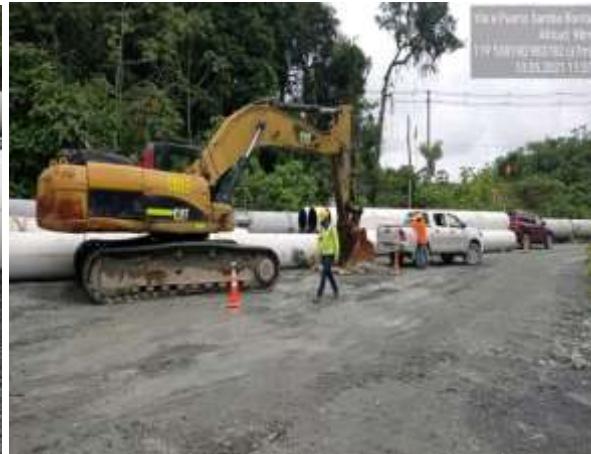
Compromiso: 13003

Imágenes 1 y 2. Trabajos de construcción de nueva línea de tuberías para manejo de agua hacia la Planta de Ciclones (983762 N/ 538203 E)

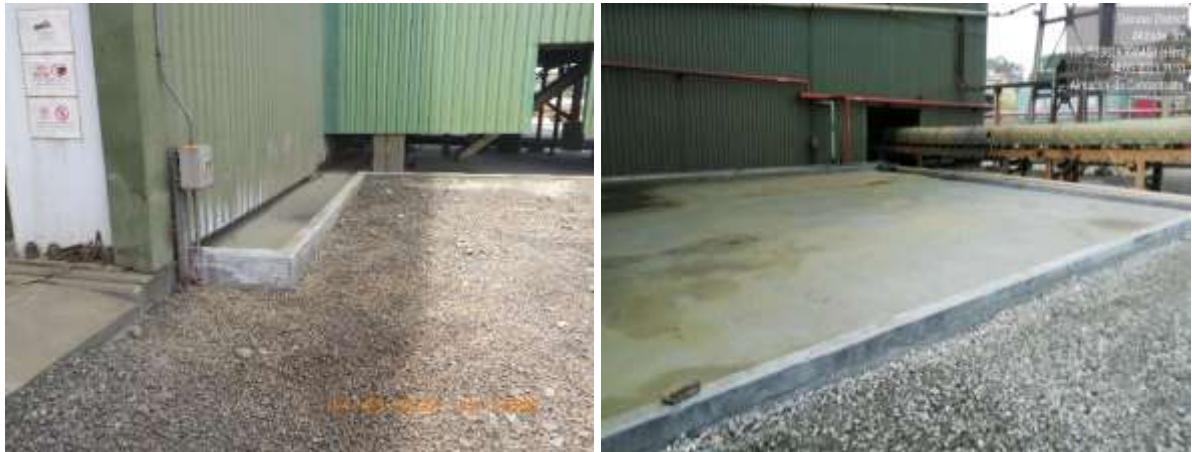
Imágenes 9 y 10. Contención secundaria en el sitio de transferencia del concentrado, Área de Almacenamiento de Concentrado de Cobre en Puerto (996450 N/ 533839 E)

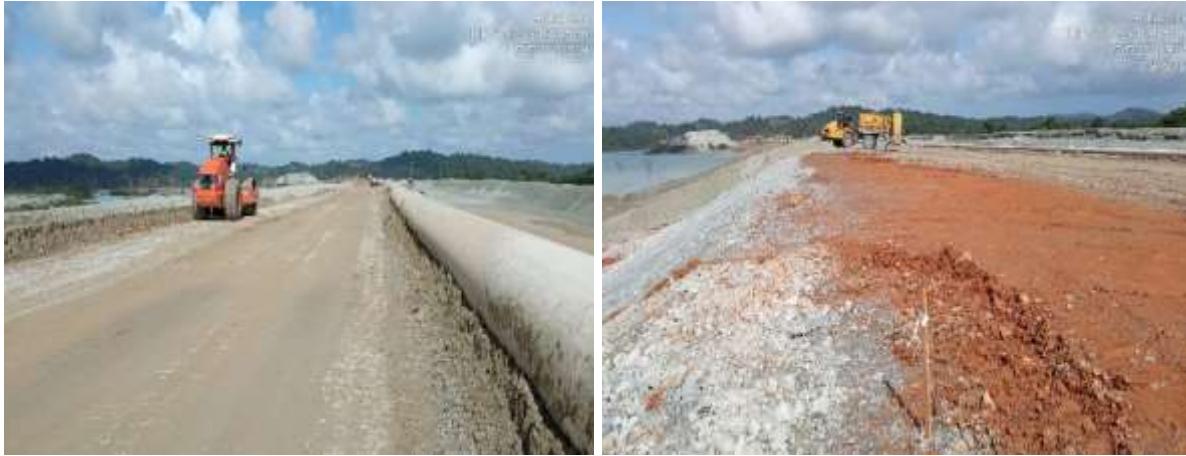
Compromiso: 13026, 13027, 13028, 13035

Imágenes 11 y 12. Recrecimiento y conformación de capa de saprolita en la Presa Norte de la IMR (983160 N/ 537471 E; 983114 N/ 537266 E)

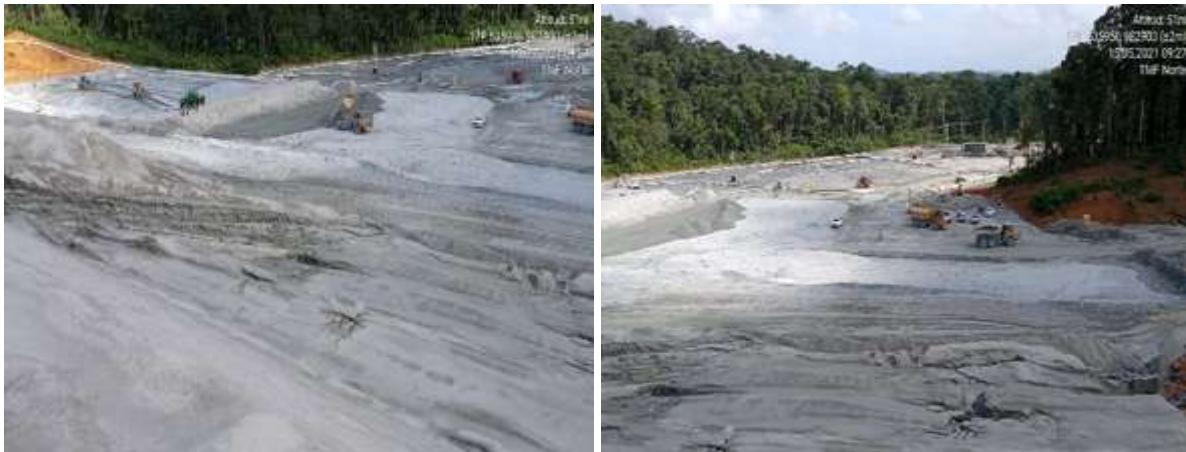
Imágenes 13 y 14. Vistas de la conformación de celdas de arena y material filtrante en el talud externo en el área de la Presa Norte de la IMR (982900 N/ 535948 E; 982903 N/ 535950 E)

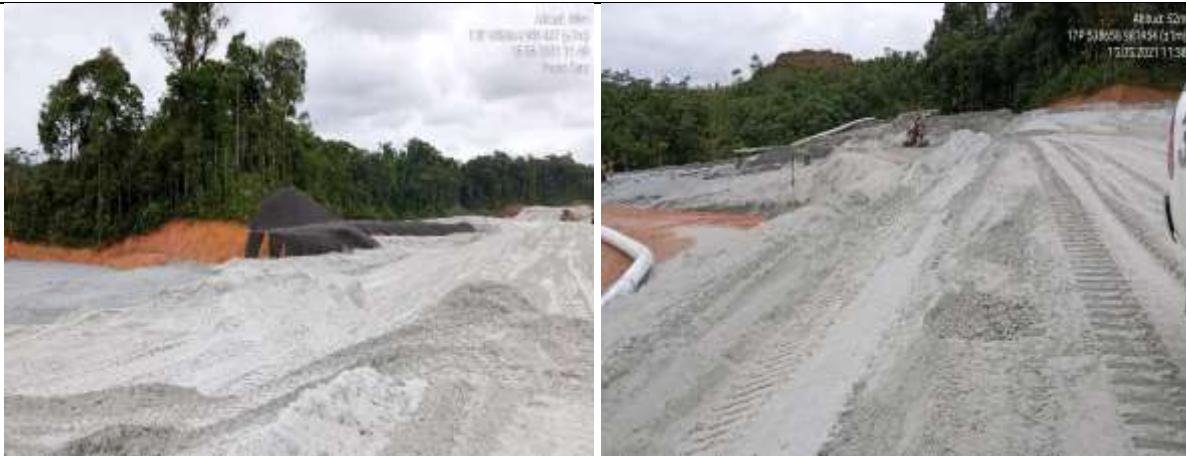
Imágenes 15 y 16. Recrecimiento con celdas de arena en la Presa Este de la IMR
(981437 N/ 538664 E; 981454 N/ 538658 E)

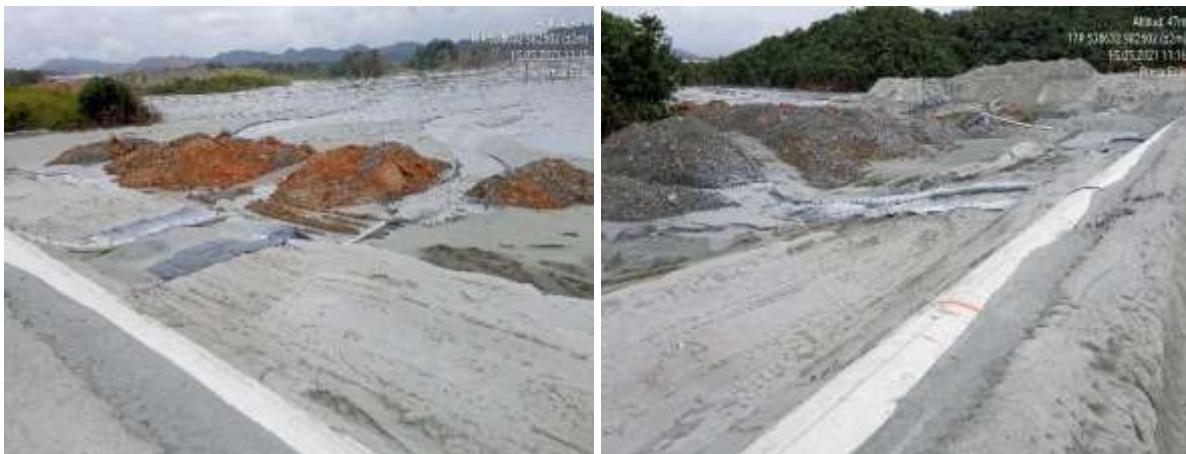
Imágenes 17 y 18. Disposición de relaves en el sector de la Presa Este de la IMR
(985502 N/ 538632 E)

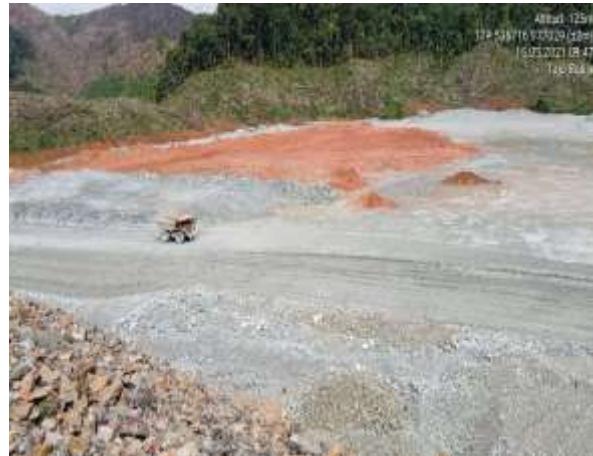
Compromiso: 13028

Imagen 19. Conformación de celda de saprolita frente a Sitio de Acopio mineral de baja ley del Tajo Botija (977029 N/ 536716 E)

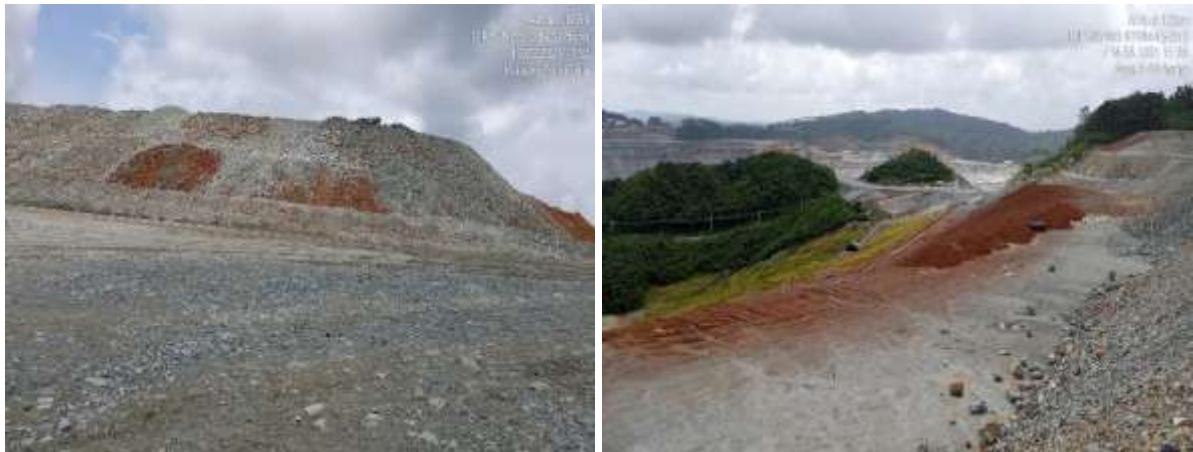
Imágenes 20 y 21. Conformación de celda de saprolita en Botadero Sur del Tajo Botija (975828 N/ 538055 E; 975844 N/ 537941 E)

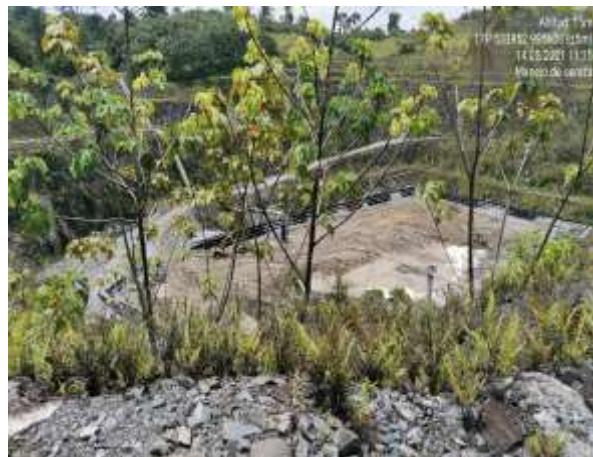
Imagen 24. Depósito para la disposición final de Cenizas con separación de las aguas superficiales y las de contacto
(995608 N/ 533952 E)

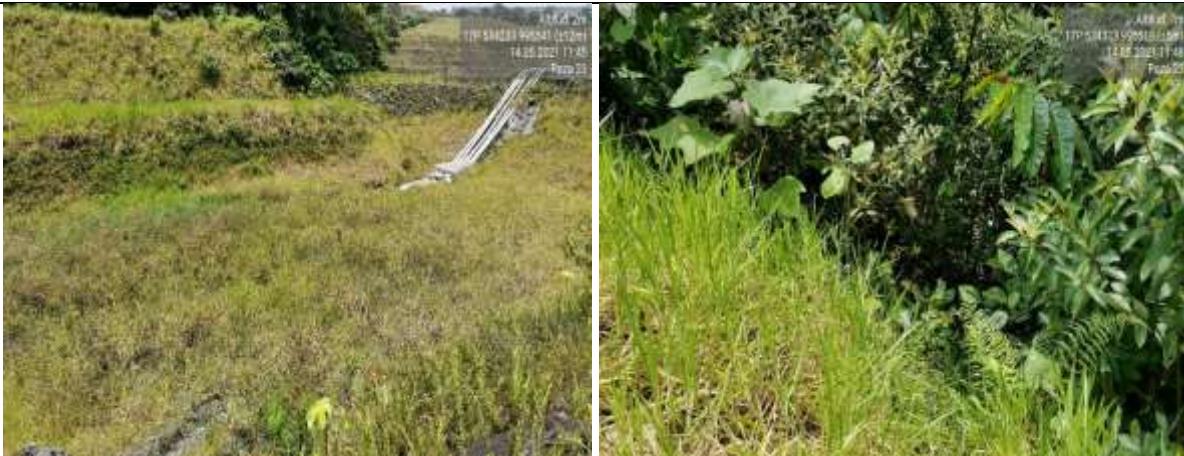
Imágenes 25 y 26. Antigua Poza de Sedimentación 23, donde se descargan las aguas de escorrentías del Depósito de Cenizas hacia un afluente del Rio Caimito (995541 N/ 534233 E)

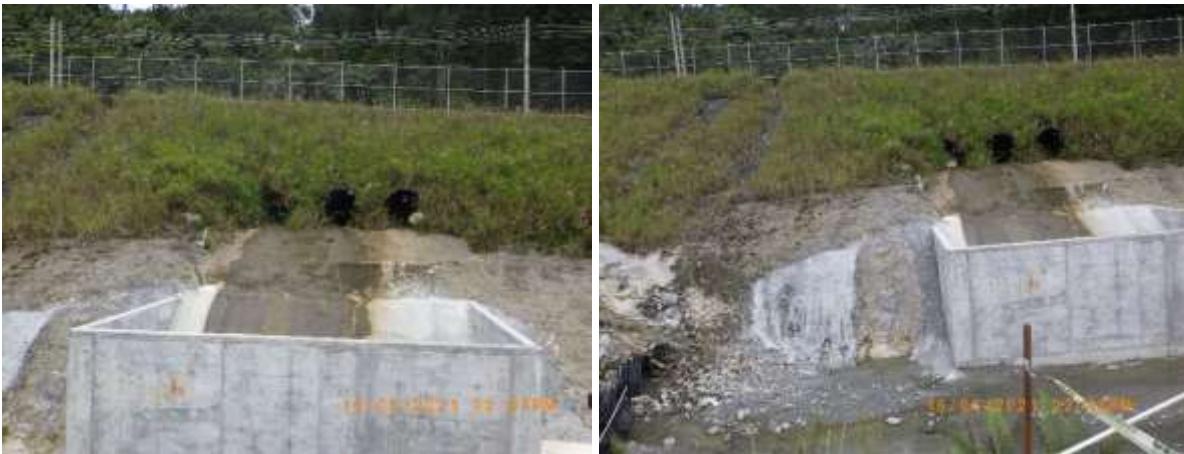
Compromiso: 13032, 13054

Imágenes 27 y 28. Cajón pluvial para manejo de escorrentías provenientes de la vía hacia la Planta de Procesos (977847 N/ 540431 E)

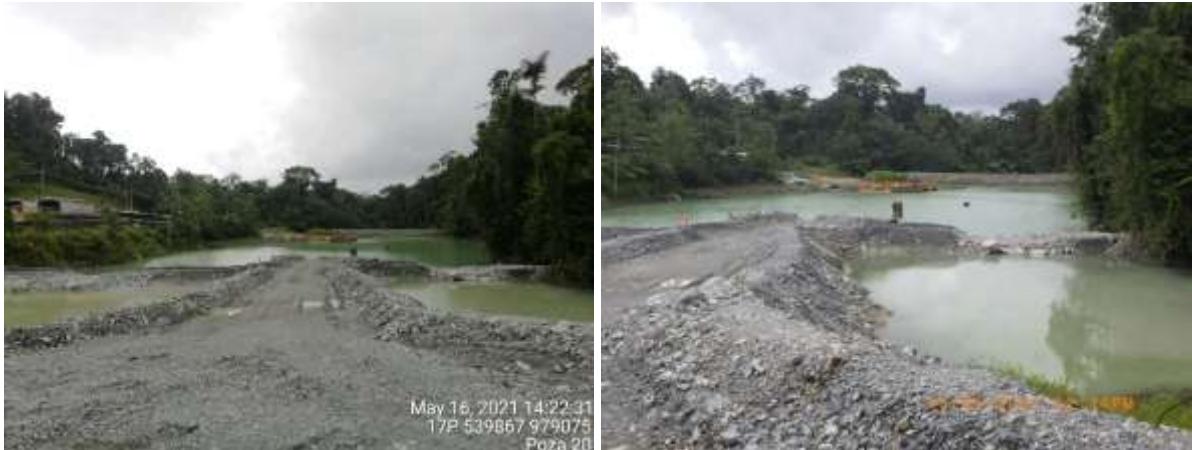
Imágenes 31 y 32. Vistas de las adecuaciones a la infraestructura y diseño de la Poza de Sedimentación 20 en el Campamento Cobre (979075 N/ 539867 E)

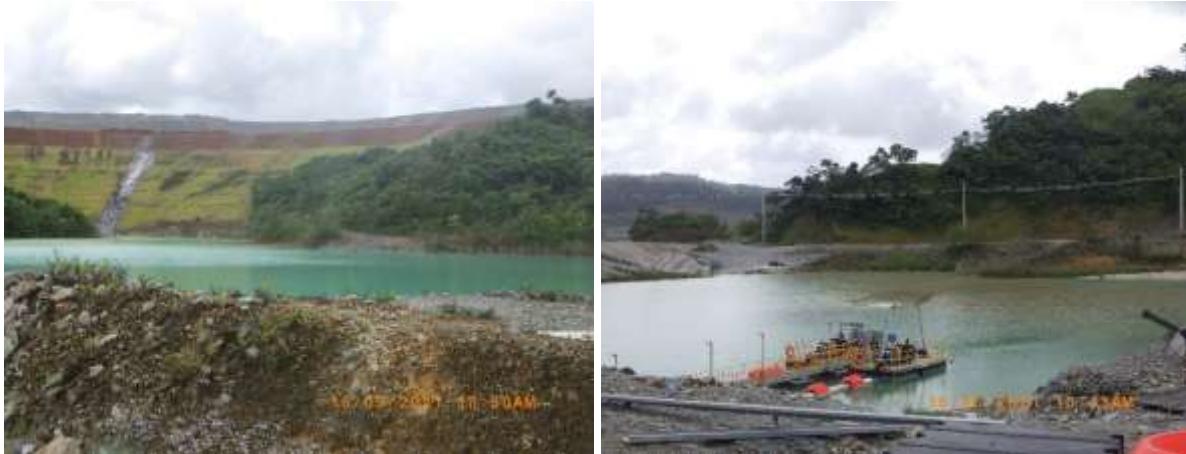
Compromiso: 13033, 13036, 13053, 13054, 13149

Imágenes 33 y 34. Pozas de Sedimentación 2 y 2A donde se recolectan las aguas de escorrentías del Botadero Sur, Tajo Botija (976358 N/ 537943 E)

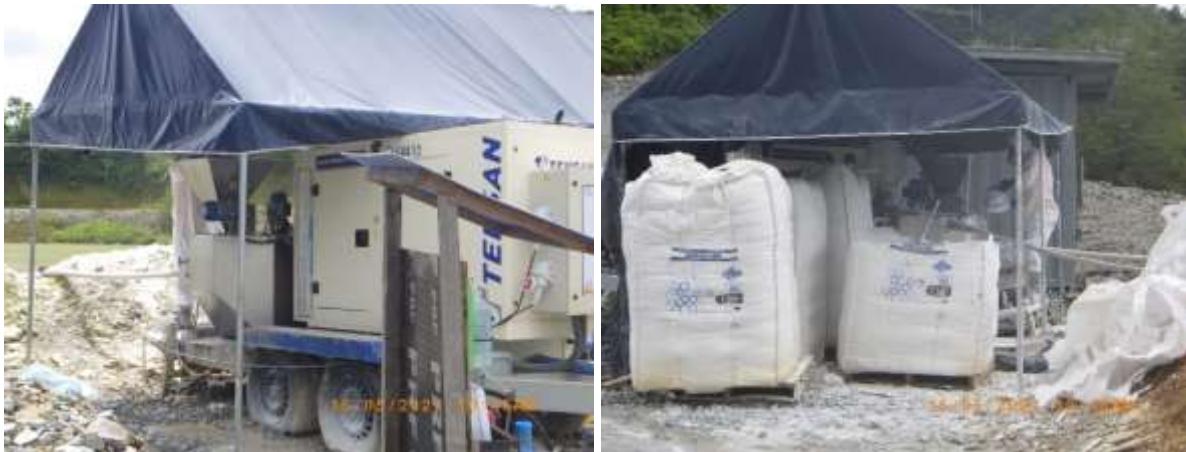
Imágenes 35 y 36. Unidad de dosificación de cal en la Poza de Sedimentación 2 para el control del pH del agua (976358 N/ 537943 E)

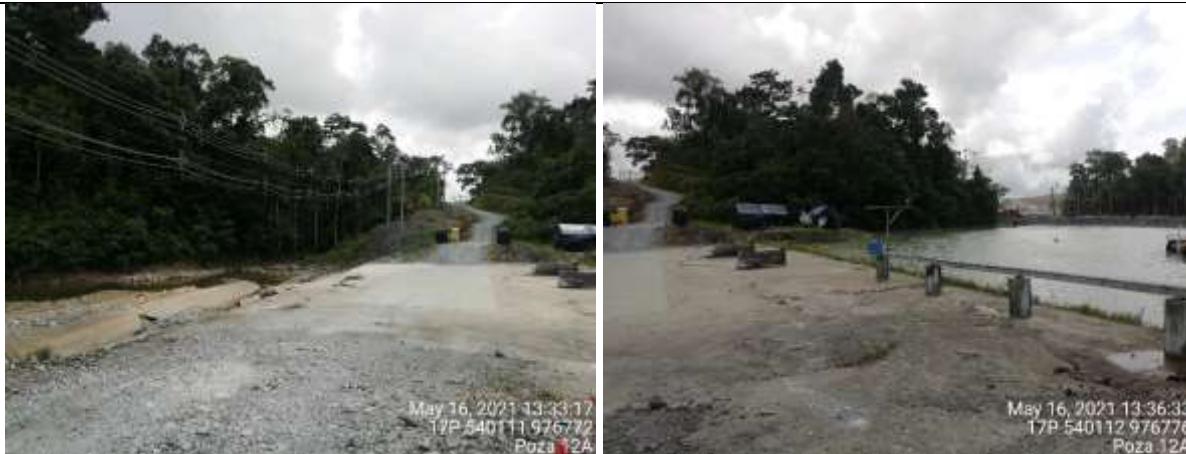
Imágenes 37 y 38. Poza de Sedimentación 12 A sin descarga de agua al ambiente
(976776 N/ 540112 E)

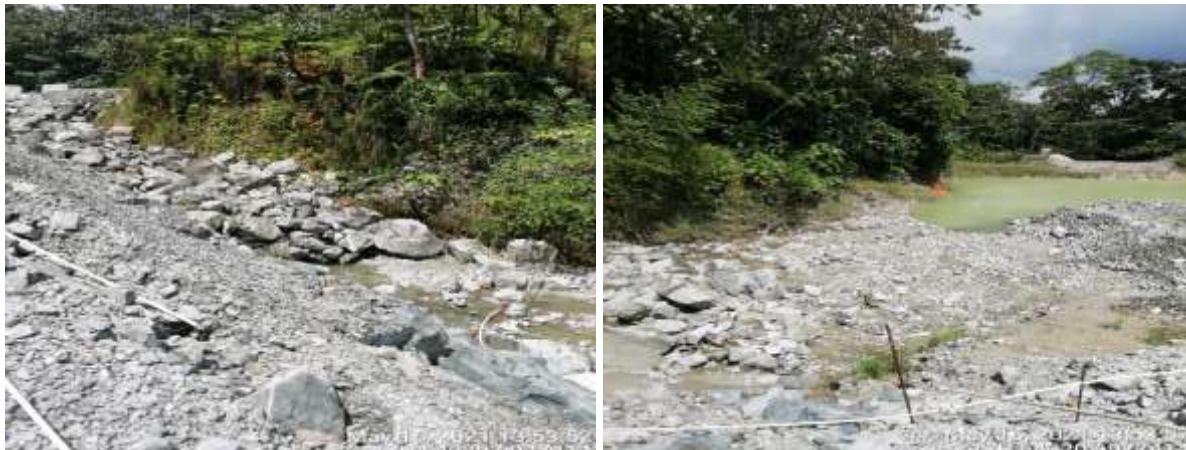
Imágenes 39 y 40. Canal de aguas de contacto de la Planta de Procesos hacia la Poza de
Sedimentación 14 (977414 N/ 540207 E)

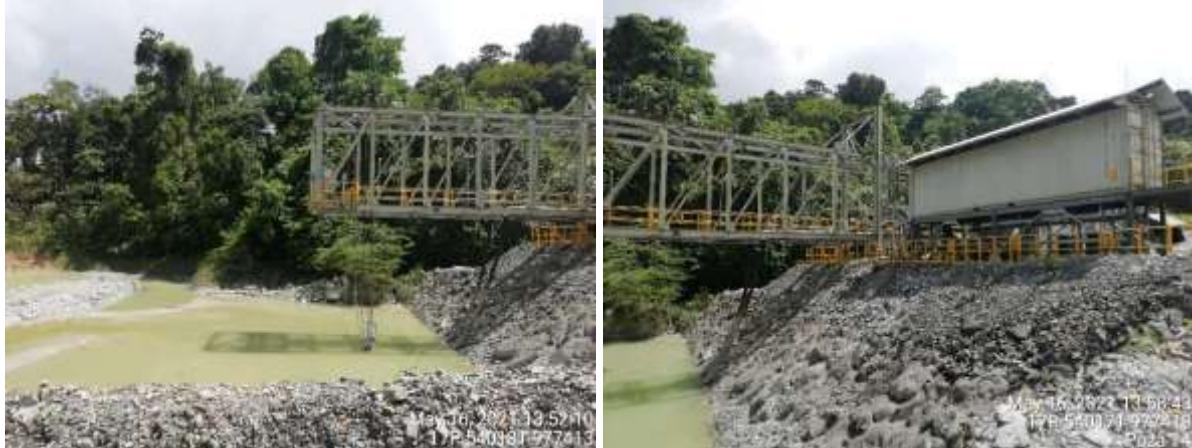
Imágenes 41 y 42. Poza de Sedimentación 14 y sistema de bombeo de aguas hacia la Planta de Procesos (977419 N/ 540171 E; 977413 N/ 540181 E)

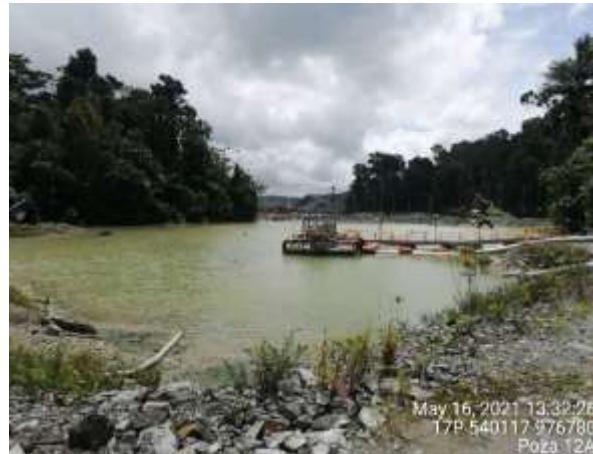
Compromiso: 13036, 13037, 13053, 13054

Imagen 43. Sistema de bombeo en la Poza de Sedimentación 12 A para envío de aguas a la Planta de Procesos (976780 N/ 540117 E)

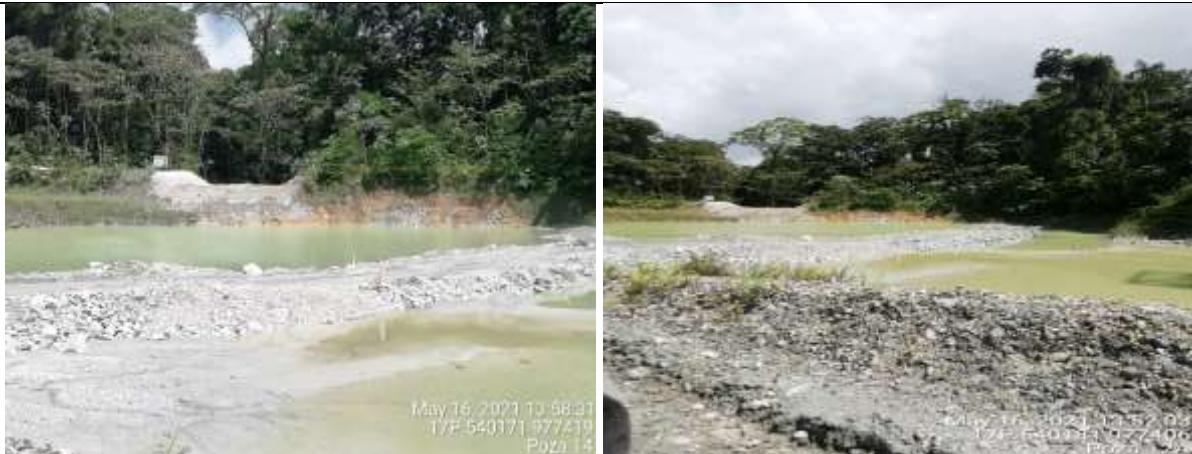
Imagenes 44 y 45. Poza de Sedimentación 14 sin descarga de agua al ambiente
(976776 N/ 540112 E)

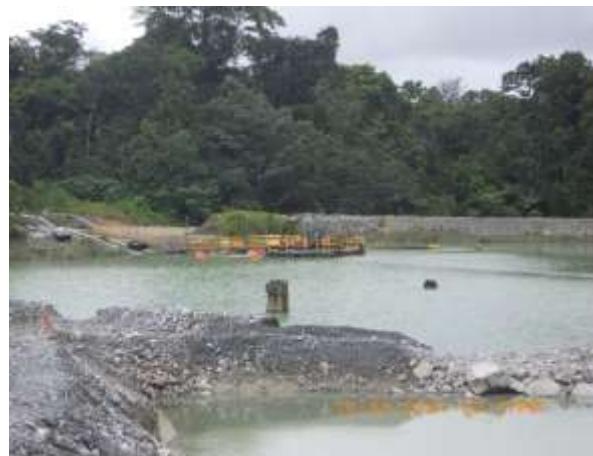
Imagen 46. Poza de Sedimentación 20 en Campamento Cobre,
con sistema de bombeo operativo (979075 N/ 539867 E)

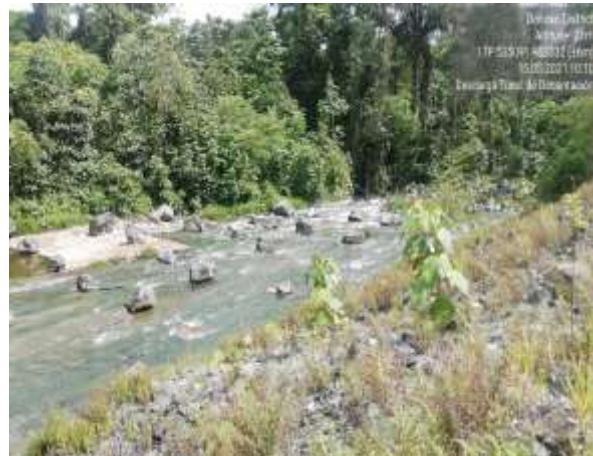
Compromiso: 13037, 13186

Imagen 47. Descarga de agua proveniente de la IMR en la Cuenca del Río Uvero
(983332 N/ 535091 E)

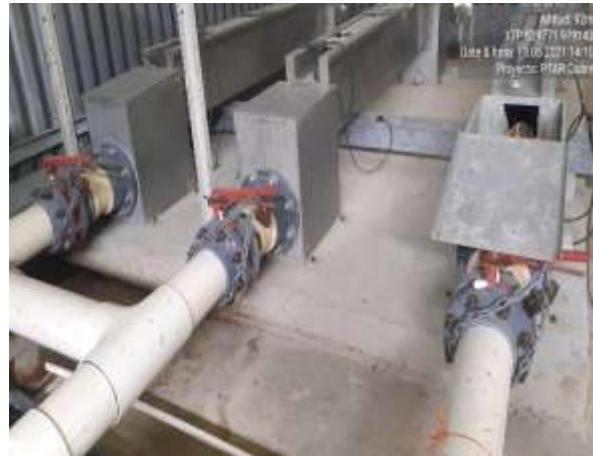
Compromiso: 13041, 13186, 13187

Imagen 48. Válvulas de la PTAR del Campamento Cobre, cerradas y con candado
(979143 N/ 539771 E)

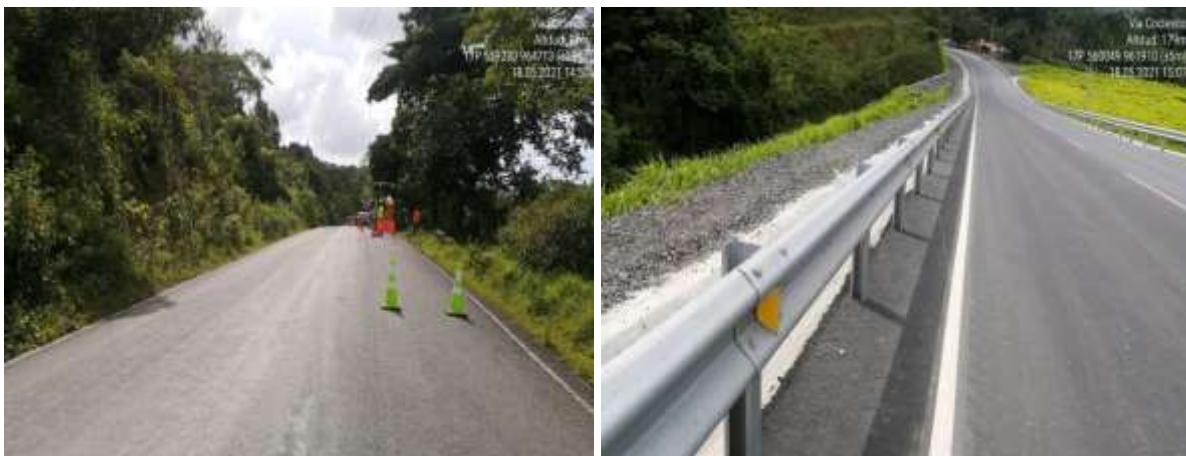
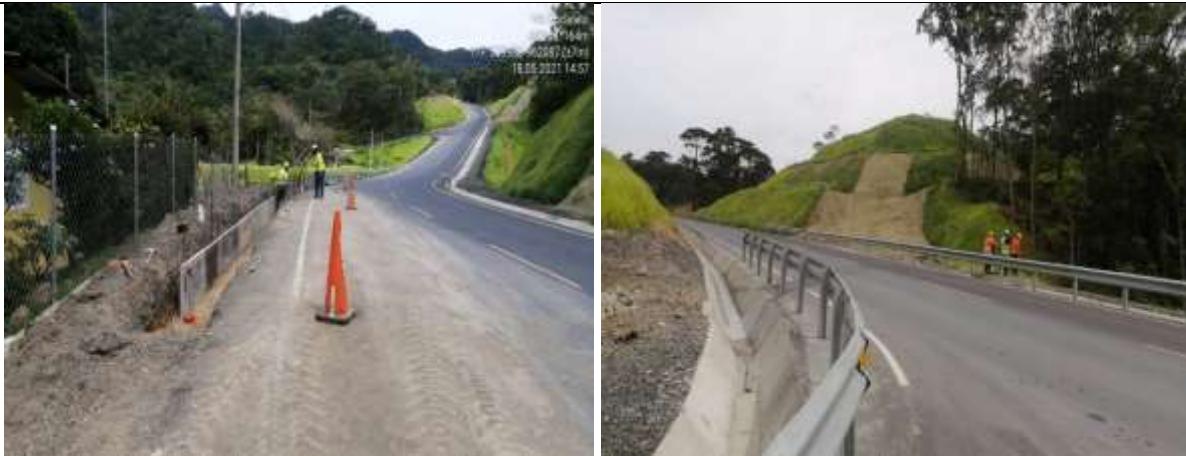
Compromiso: 13042, 13091

Imágenes 51 a 54. Mantenimiento de Carretera Volteadero, Cascajal
(964713 N/ 559280 E; 962087 N/ 559980 E)

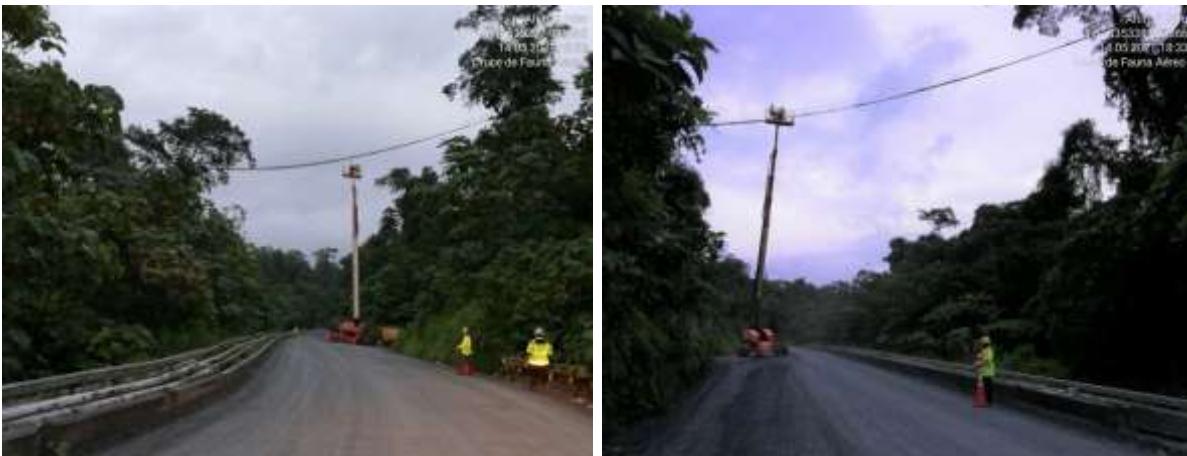
Compromiso: 13043

Imágenes 55 y 56. Instalación de puente colgante para el cruce de fauna en el Camino a la Costa
(986985 N/ 535237 E)

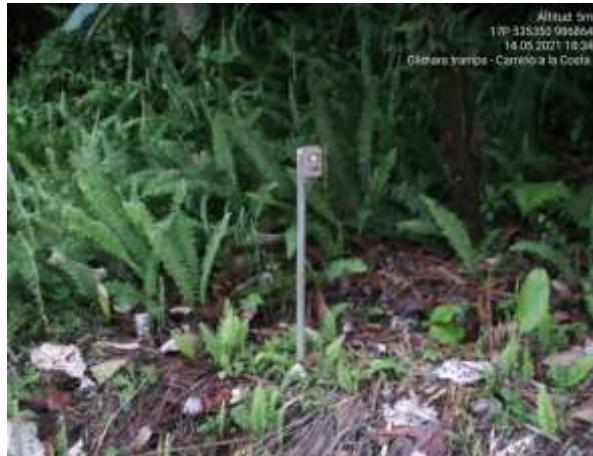
Compromiso: 13044

Imagen 57. Cámara remota para monitoreo de fauna en el Camino a la Costa
(986864 N/ 535350 E)

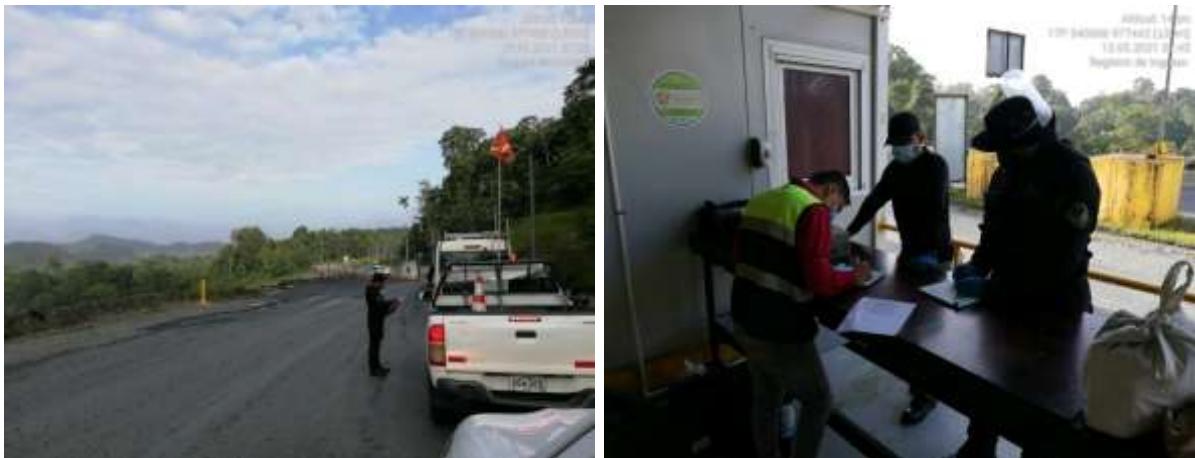
Compromiso: 13050

Imágenes 58 y 59. Controles de ingreso al Proyecto en el Camino de Acceso Este
(977428 N/ 540696 E; 977442 N/ 540606 E)

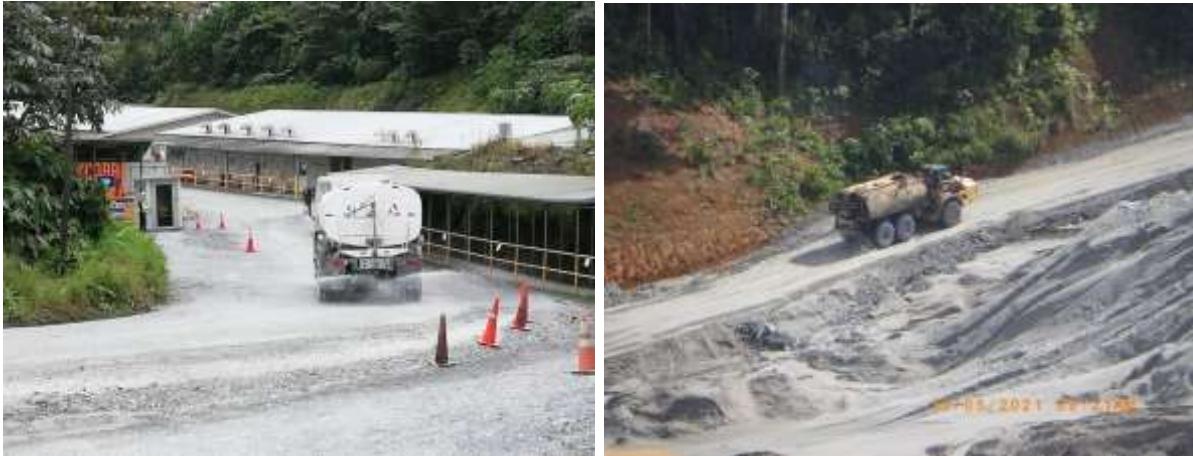
Compromiso: 13052, 13127, 13128

Imágenes 60 y 61. Control de polvo en las vías internas del Campamento Cobre y Presa Norte de la IMR (979020 N/ 540043 E; 982903 N/ 535950 E)

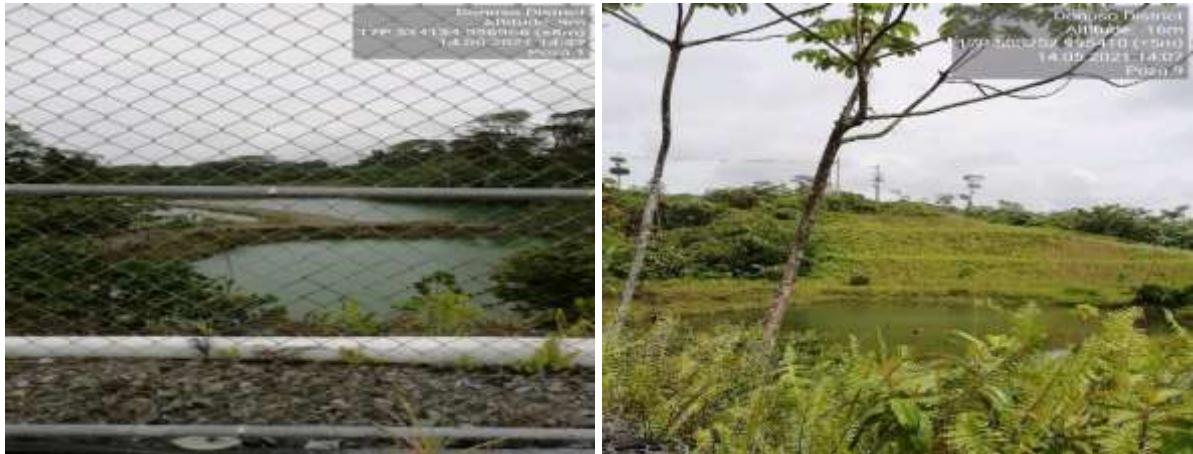
Compromiso: 13038, 13053, 13054, 13174, 13175, 13253

Imágenes 62 y 63. Poza de Sedimentación 1 (izquierda) y 9 (derecha) para control de sedimentos en Puerto (996966 N/ 534134 E; 995410 N/ 533252 E)

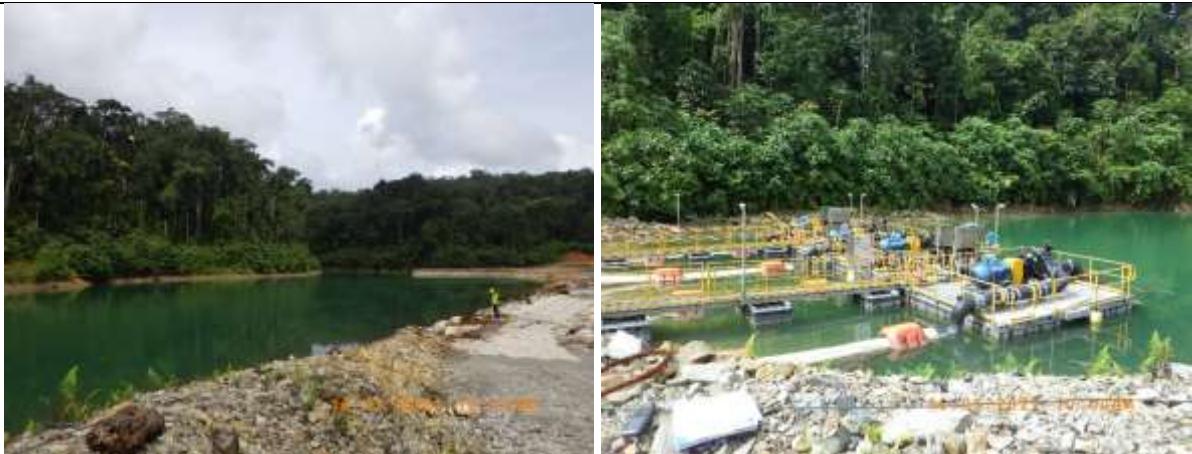
Imágenes 64 y 65. Poza de Sedimentación E y sistema de bombeo de aguas
(978337 N/ 536536 E)

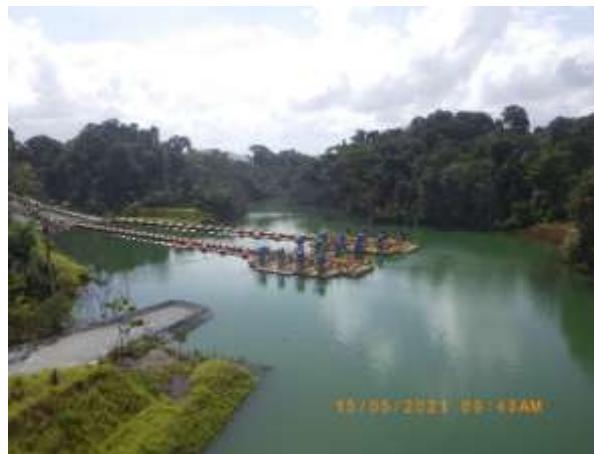
Imagen 66. Sistema de bombeo de aguas en el área del Túnel de
Decantación (982078 N/ 534962 E)

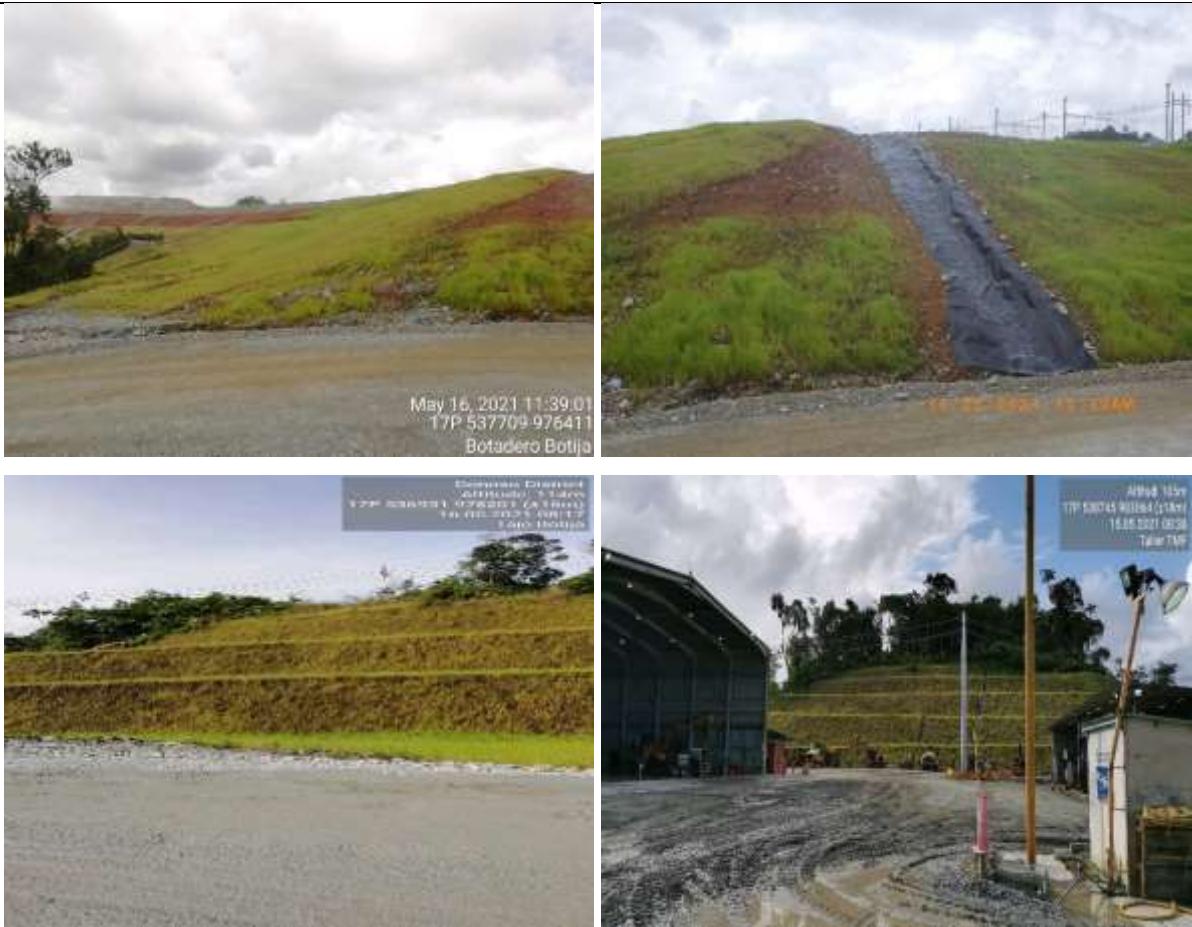
Imágenes 67 a 70. Rehabilitación de áreas en el Botadero Botija, Tajo Botija y Taller TMF,
mediante hidrosiembra y construcción de drenes cubiertos con geomembrana
(976411 N/ 537709 E; 978201 N/ 536931 E; 983064 N/ 538745 E)

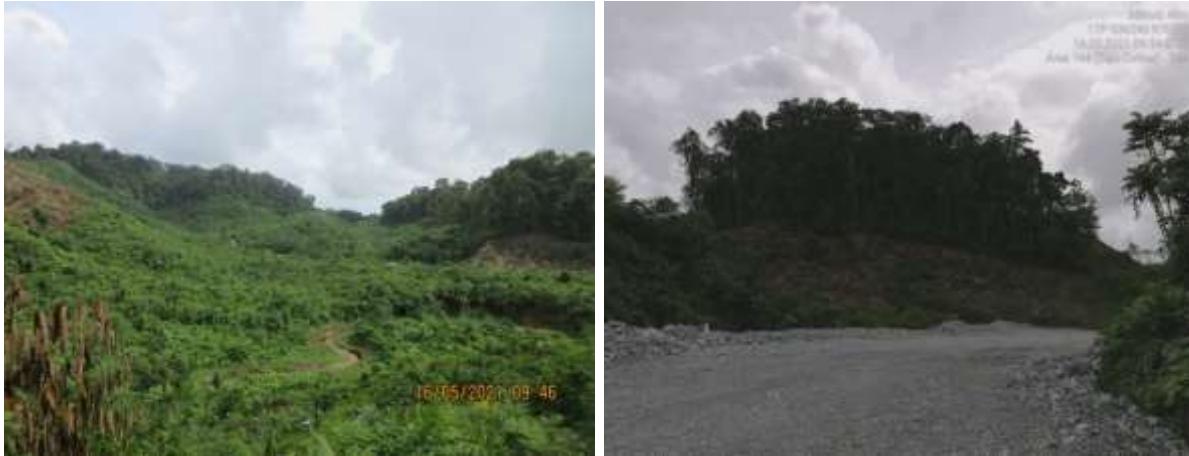
Compromiso: 13057

Imágenes 71 y 72. Remanentes de bosques nativos en el Área 194 del nuevo Tajo Colina
(977456 N/ 537460 E; 976743 N/ 536240 E)

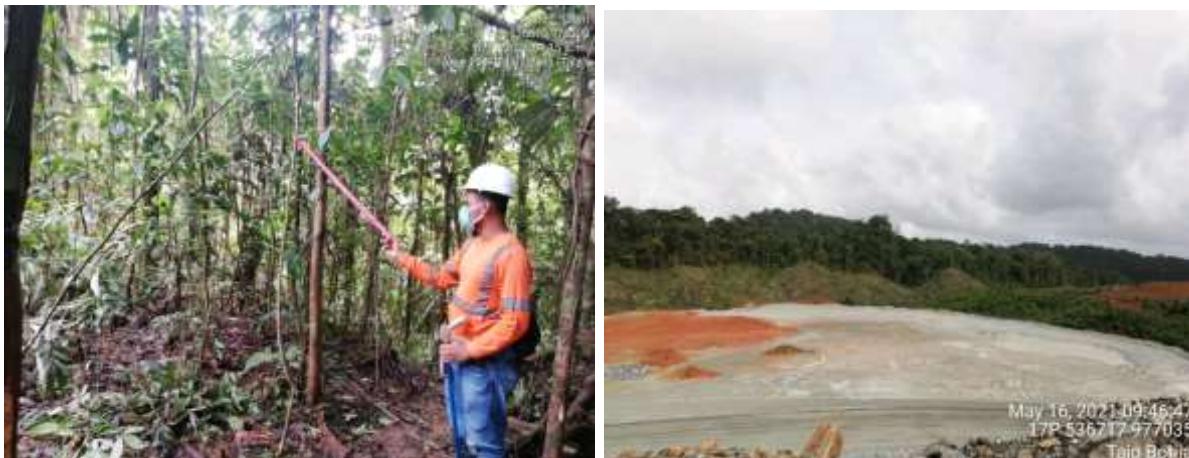
Compromiso: 13058

Imágenes 73 y 74. Marcación del perímetro a intervenir en el Área 194 (Tajo Colina),
976228 N/ 536010 E y remanente de bosque nativo alrededor del asiento minero en el Tajo Botija
(977035 N/ 536717 E)

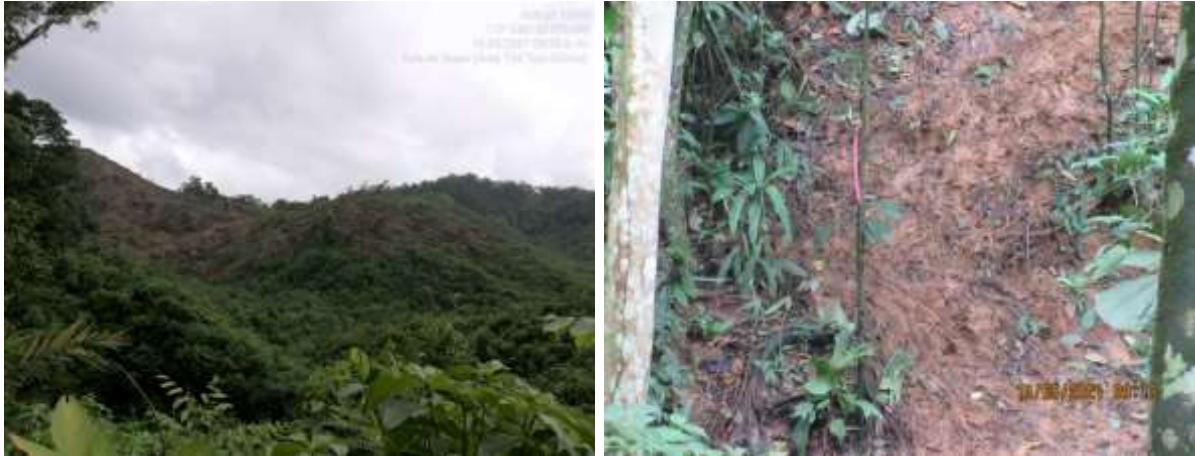
Compromiso: 13059

Imágenes 75 y 76. Desbroce en fases y demarcación del polígono a intervenir en el Área 194 del Tajo Botija (976499 N/ 536133 E; 976224 N/ 536002 E)

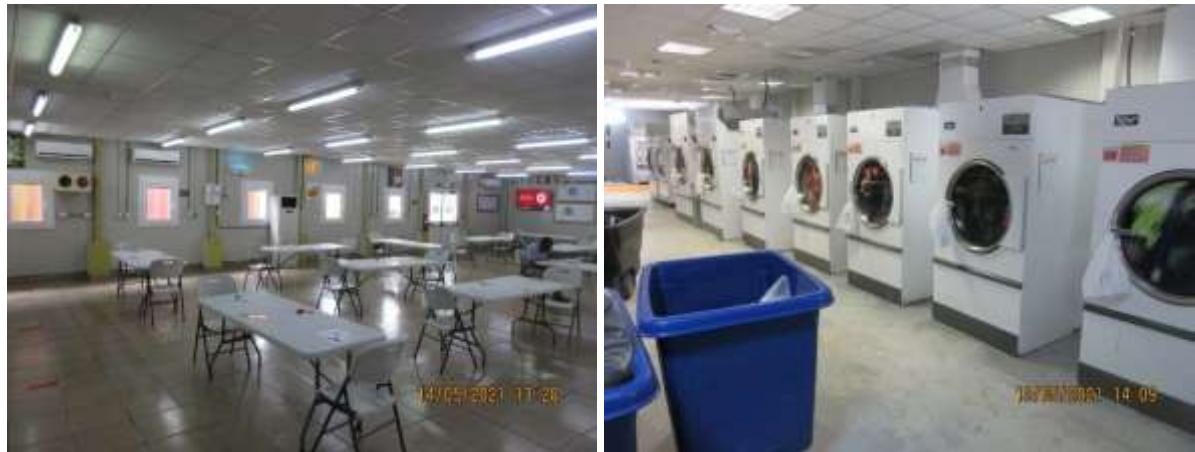
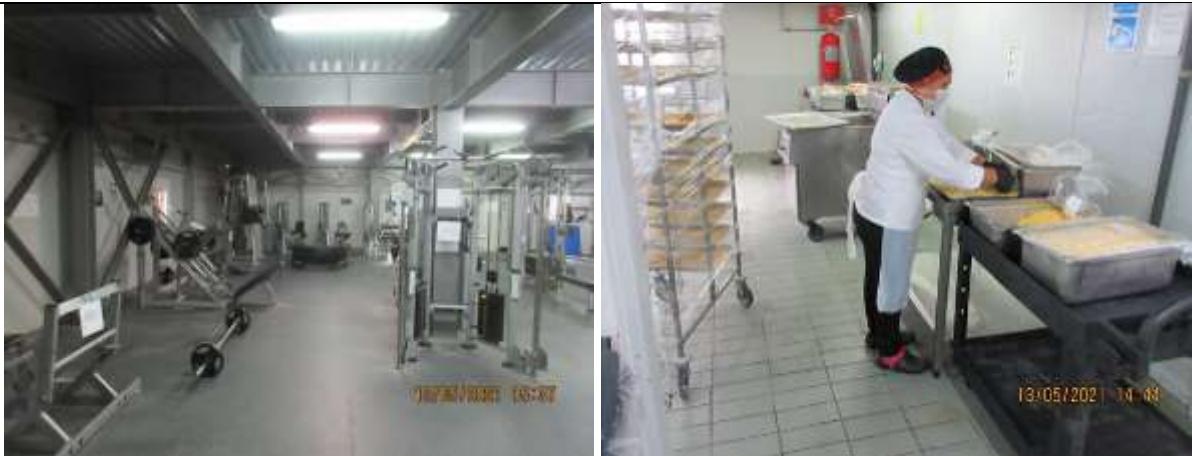
Compromiso: 13067

Imágenes 77 a 80. Campamentos con servicio completo, como comedor del Campamento GAP (995403 N/ 533311 E), lavandería (978968 N/ 540064 E), gimnasio (978929 N/ 540062 E) y cocina (978881 N/ 539949 E) del Campamento Cobre

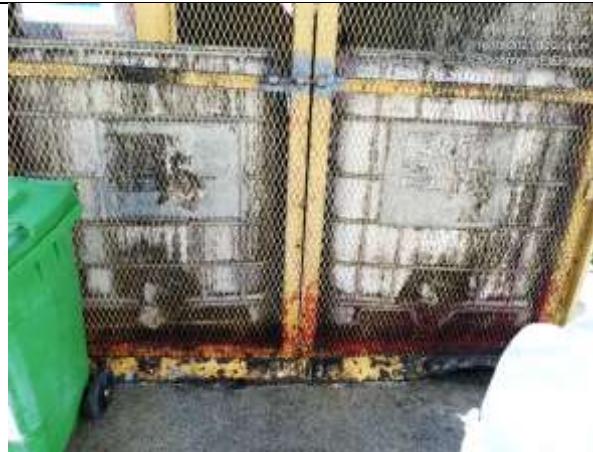
Imagen 86. Ausencia de tina de contención en el área de depósito de aceite vegetal usado en el Campamento El Dorado (975147 N/ 537920 E)

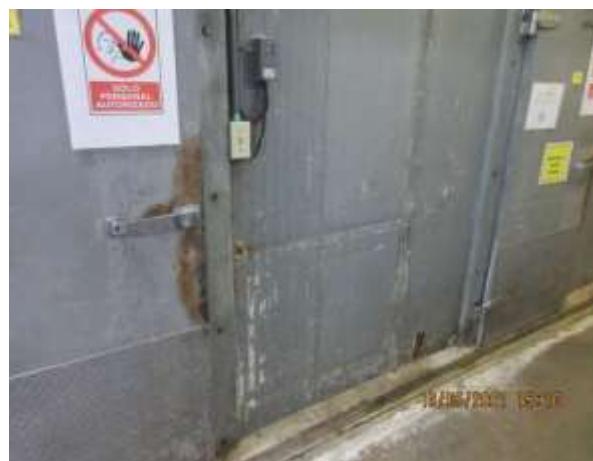
Imágenes 87 a 89. Pérdida de temperatura, condensación y mal estado exterior e interior en los cuartos fríos y en el cuarto de productos congelados del Campamento El Dorado (975147 N/ 537920 E)

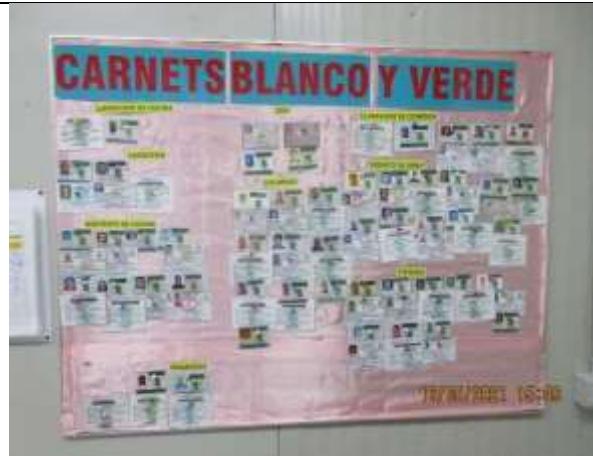
Imagen 90. Carnets de salud vencidos en el Campamento El Dorado (975147 N/ 537920 E)

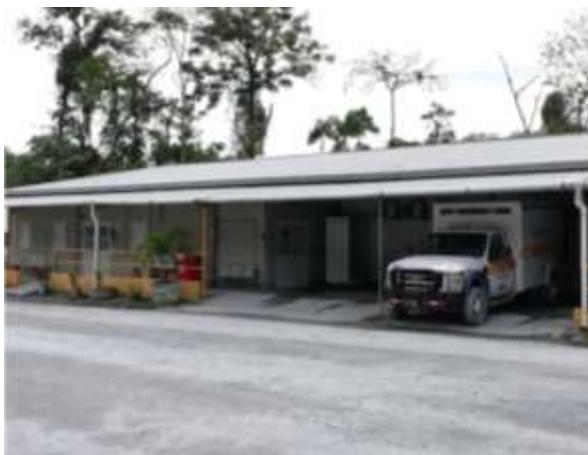
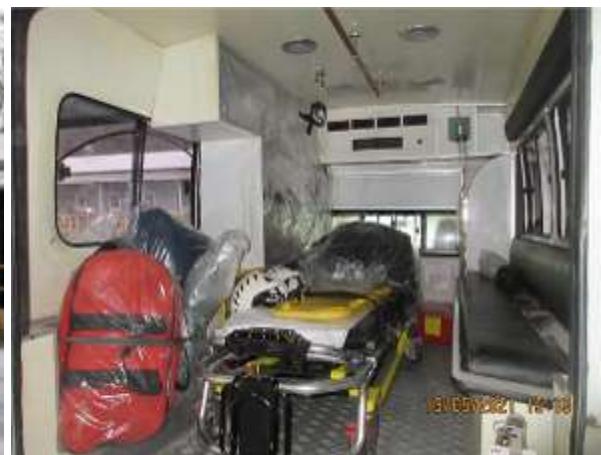
Imágenes 94 y 95. Clínica y ambulancia del Campamento Cobre
(978987 N/ 540086 E; 978996 N/ 540087 E)

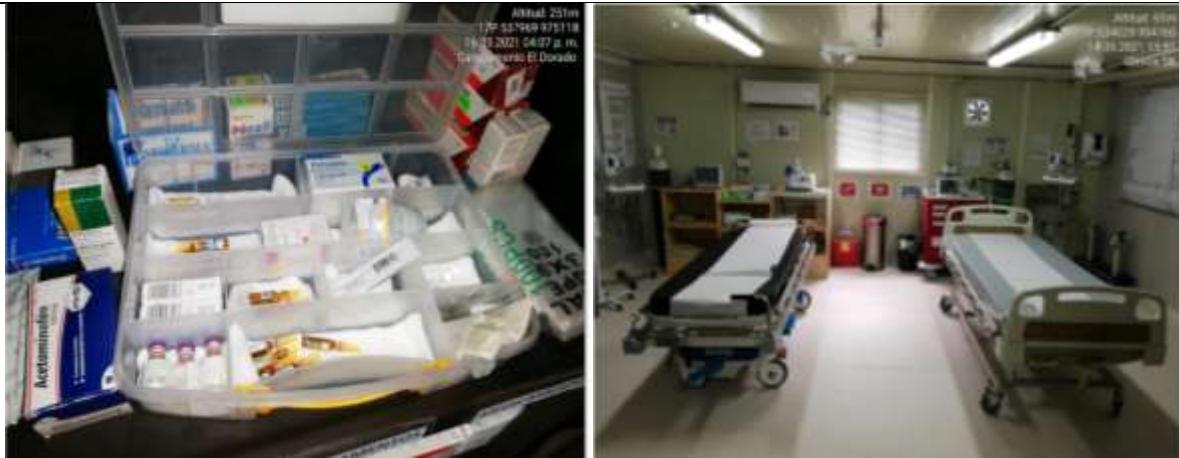
Imágenes 96 y 97. Puesto de salud en el Campamento El Dorado (975118 N/ 537969 E) y Campamento SK (994760 N/ 534029 E)

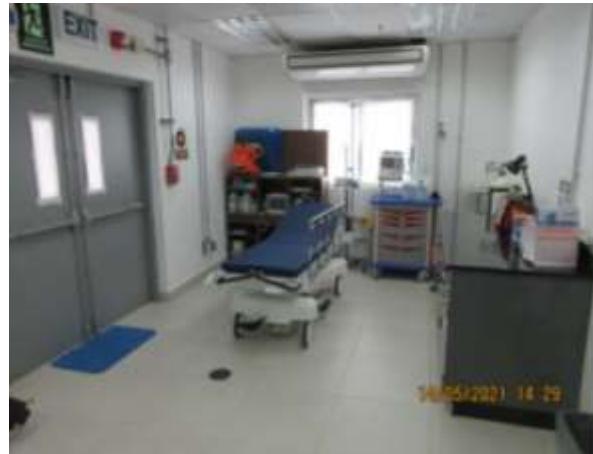
Imagen 98. Clínica Campamento GAP (996901 N/ 533913 E)

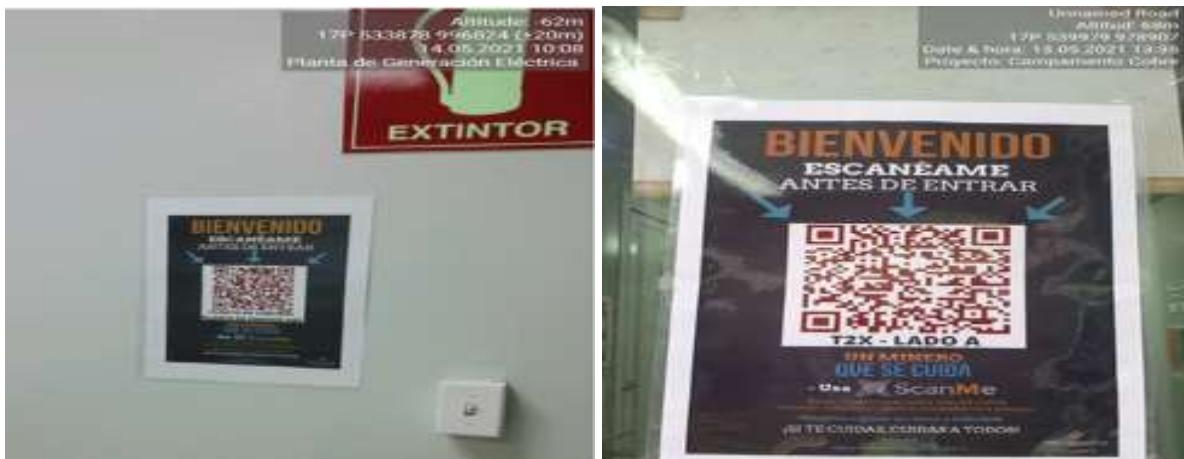
Imágenes 99 y 100. Vistas de ScanMe (escanéame) ubicados en Planta de Generación Eléctrica (996824 N/ 533878 E) y Campamento Cobre (978907 N/ 539979 E)
