ANEXO 1. REGISTRO FOTOGRÁFICO

REGISTRO FOTOGRÁFICO DEL NIVEL DE CUMPLIMIENTO DE LOS COMPROMISOS DEL PLAN DE MANEJO AMBIENTAL (PMA), DEL ESTUDIO DE IMPACTO AMBIENTAL (EsIA) Y SOCIAL, ADENDAS, RESOLUCIÓN APROBATORIA Y MODIFICACIONES APROBADAS AL PROYECTO “MINA DE COBRE PANAMÁ”.

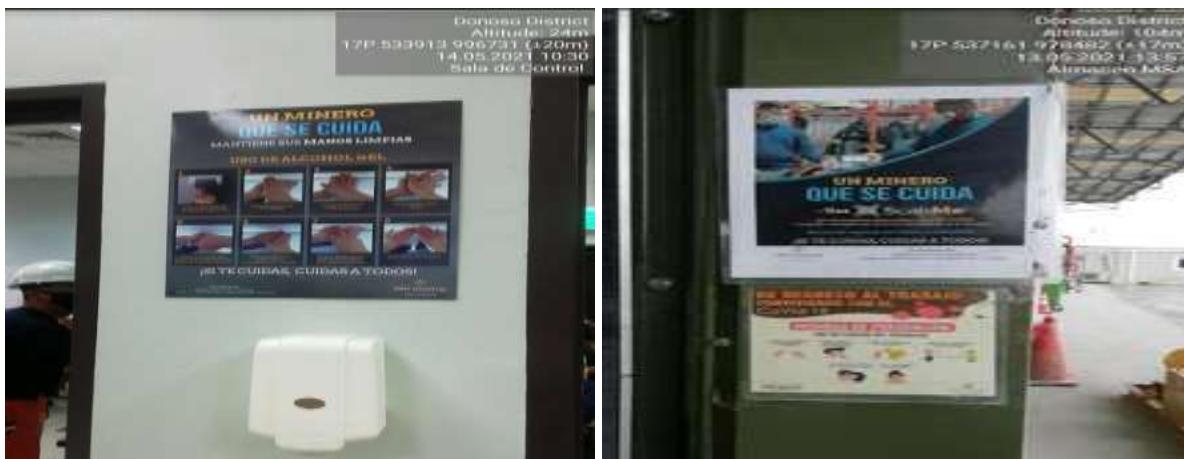
Imágenes 101 y 102. Vistas de letreros con las medidas contra el COVID-19, ubicados en Sala de Control (996731 N/ 533913 E) y Almacén MSA (978482 N/ 537161 E)

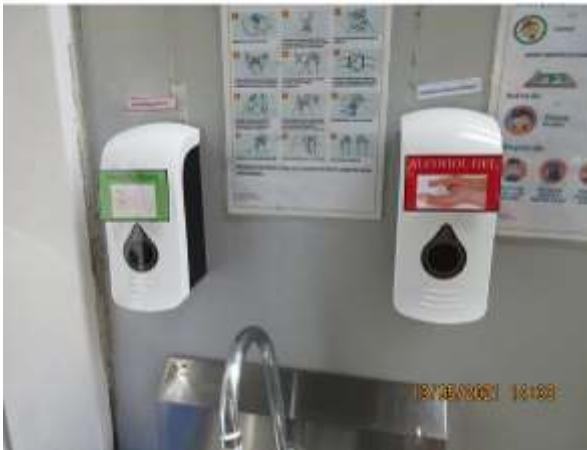
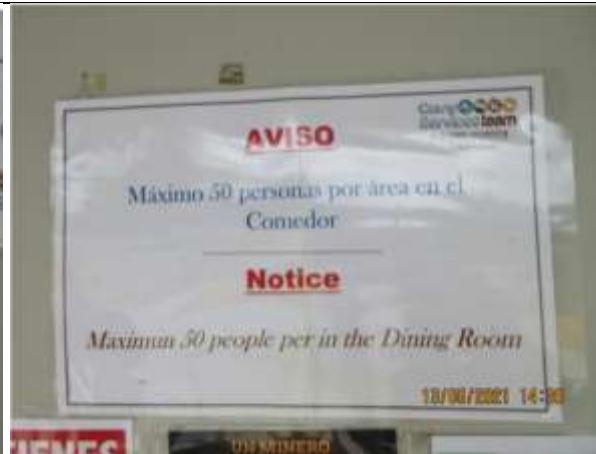
Imagenes 103 y 104. Medidas de prevención contra el COVID-19 en el área de comedor del Campamento Cobre (978881 N/ 539949 E)

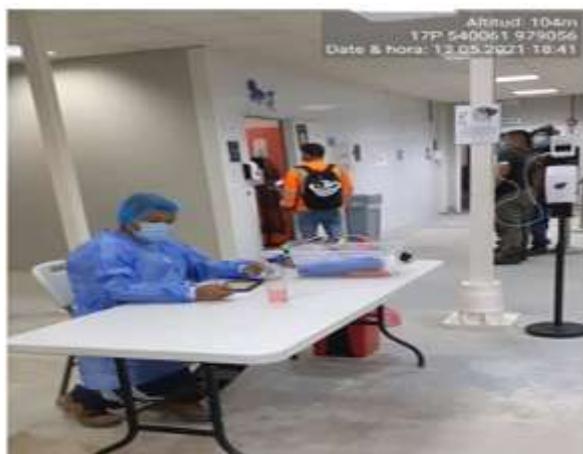
Imagen 105. Monitoreo diario del Triage de salud - Campamento Cobre (979056 N/ 540061 E)

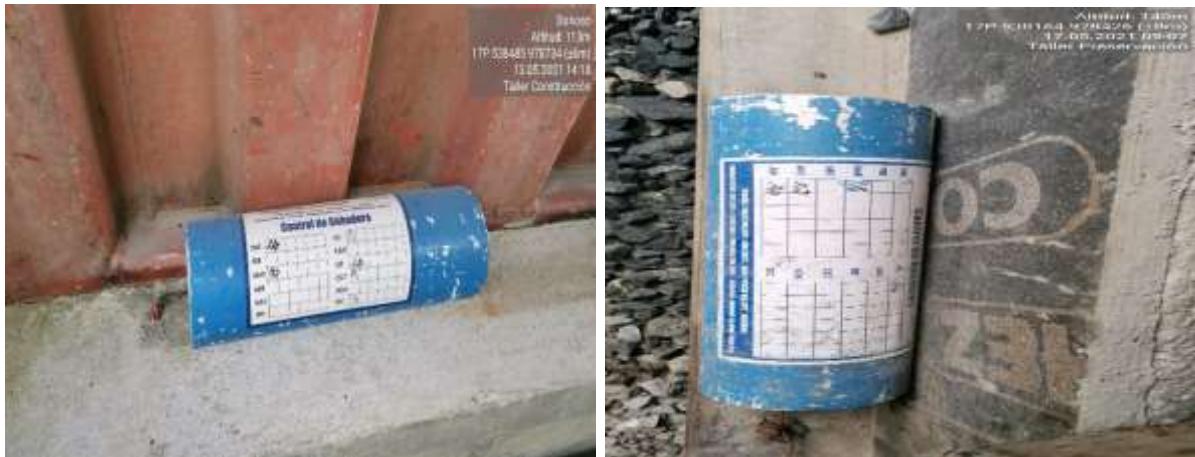
Imágenes 106 y 107. Controles de plagas (cebaderas) en el Taller de Construcción y Taller de Preservación (978734 N/ 538485 E; 978426 N/ 538164 E)

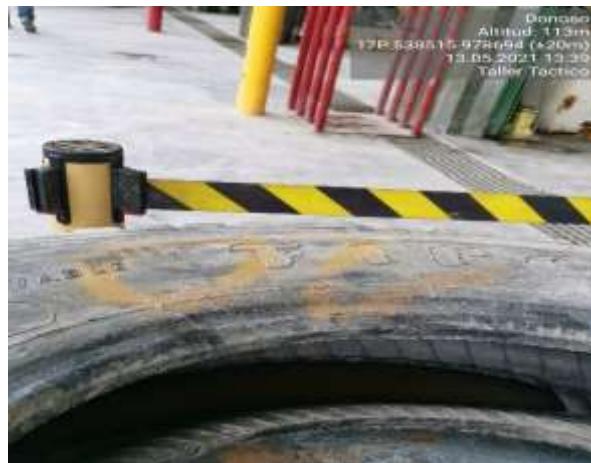
Imagen 108. Agua estancada dentro de neumático en el Taller Táctico (978694 N/ 538515 E)

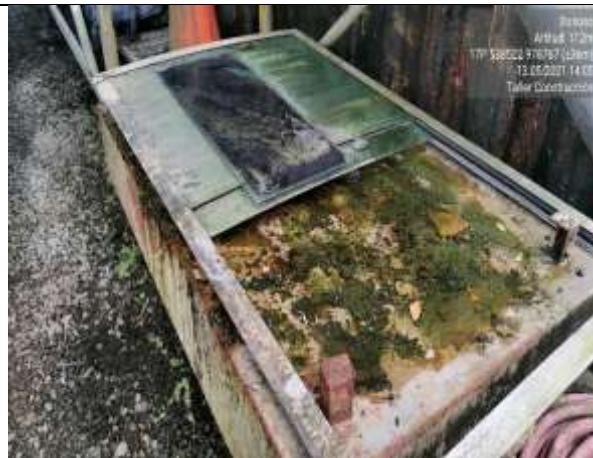
Imagen 109. Agua estancada sobre estructura metálica en el Taller de Construcción
(978767 N/ 538522 E)

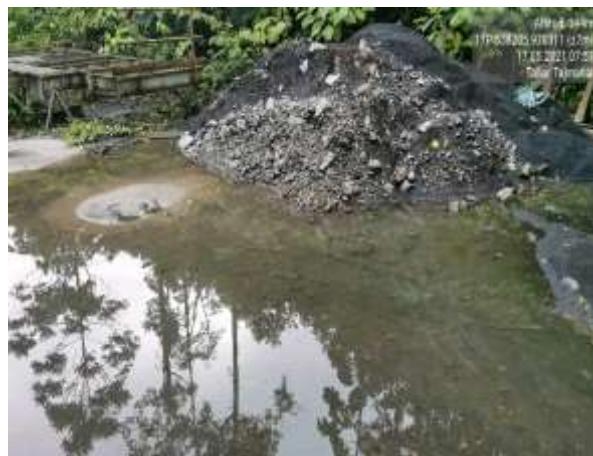
Imagen 110. Agua estancada en suelo por acumulación de material
que impide su flujo en el Taller de Pintura (978311 N/ 538205 E)

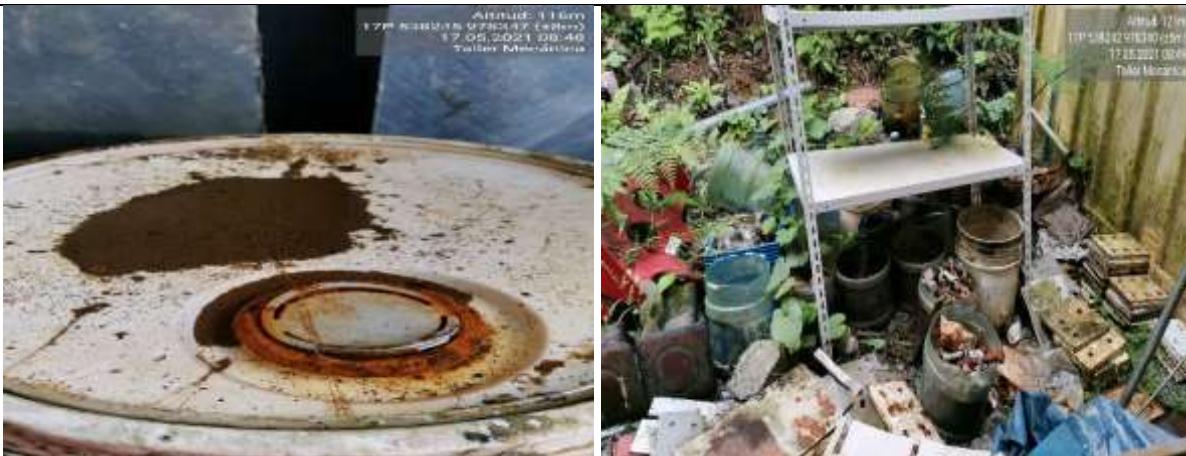
Imágenes 111 y 112. Agua estancada en diversos puntos del Taller de Mecánica, Tajmahal
(978347 N/ 538245 E)

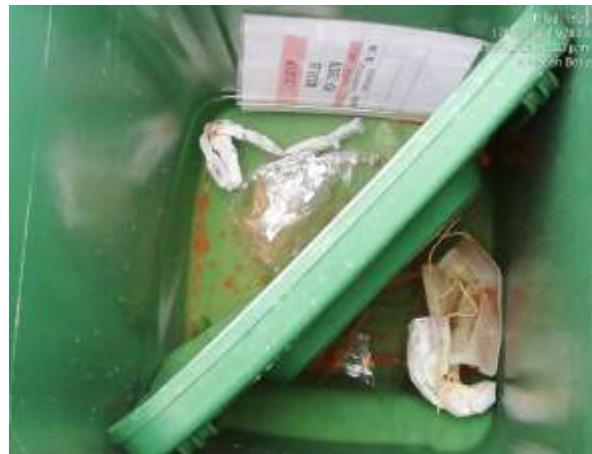
Imagen 113. Agua estancada en tanque de basura en Talle Botija
(978314 N/ 539360 E)

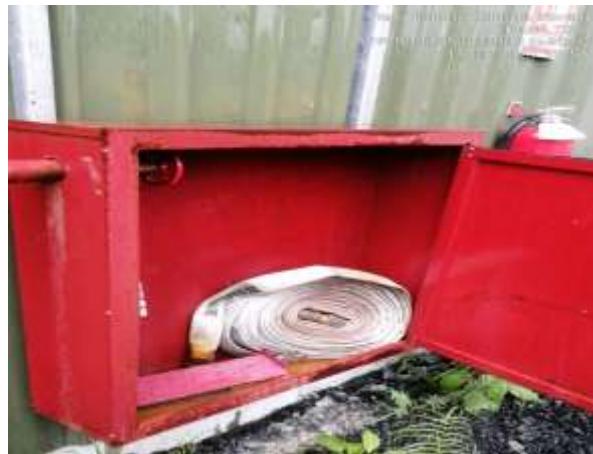
Imagen 116. Agua estancada en gabinete de manguera contra incendio en la Planta de Emulsiones (980932 N/ 539435 E)

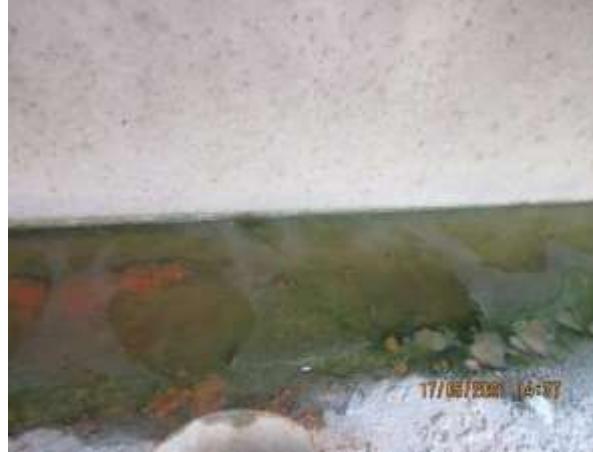
Imagen 117. Agua estancada en canal del área de la Trituradora Botija
(978258 N/ 539562 E)

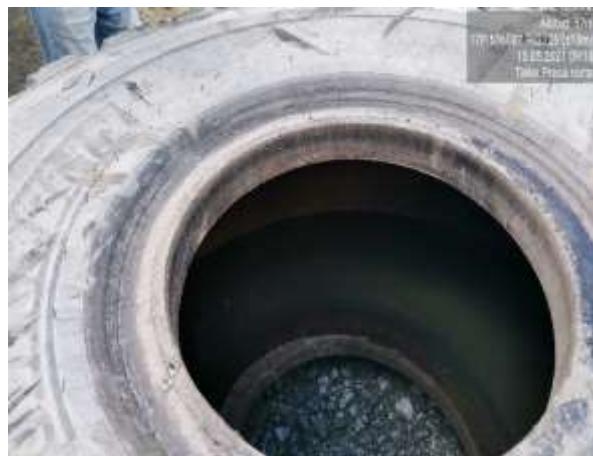
Imagen 118. Agua estancada en llantas con larvas en el Taller Presa Norte
(982726 N/ 536087 E)

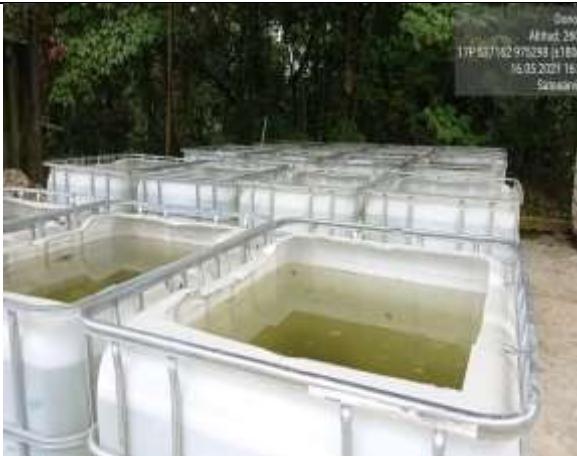
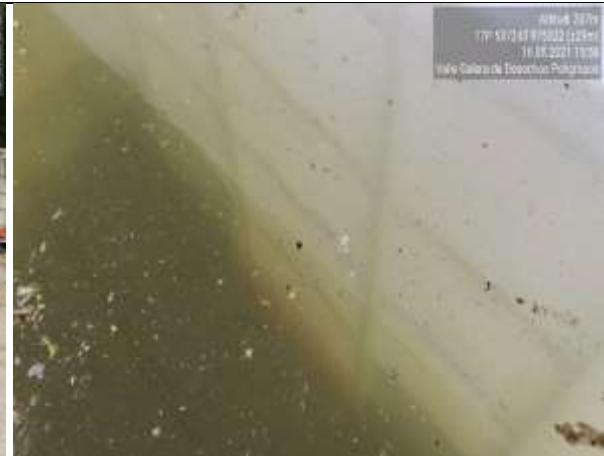
Imágenes 119 y 120. Agua estancada en tanques con larvas, Galera de desechos peligrosos
(975298 N/ 537162 E)

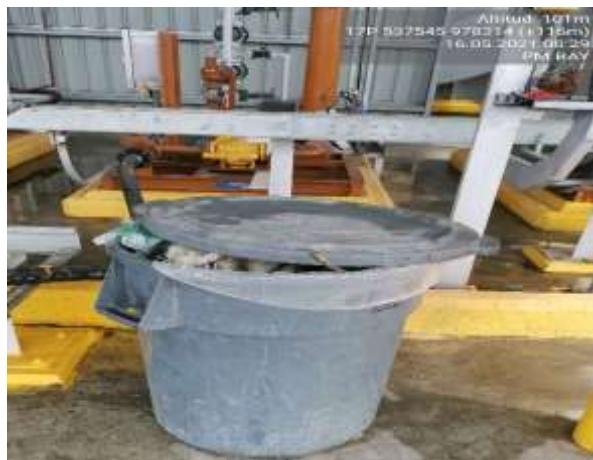
Imagen 121. Tanque sin clasificación con desechos de diferentes tipos, PM Bay
(978314 N/ 537545 E)

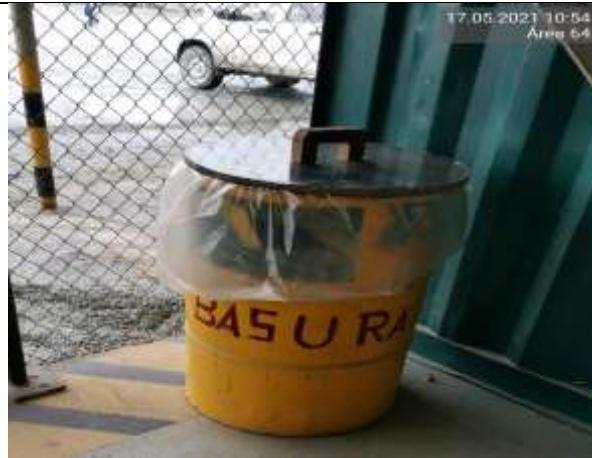
Imagen 122. Tanque con desechos sin clasificación en el Almacén del Área 64
(978301 N/ 538193 E)

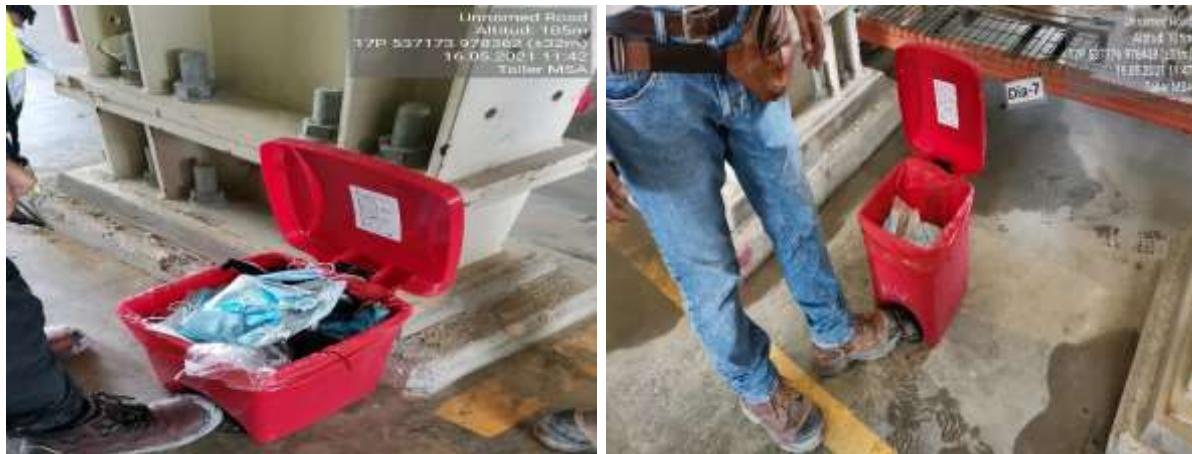
Imágenes 123 y 124. Tanque para desechos bioinfecciosos se encontraban llenos en el Taller MSA (978362 N/ 537173 E; 978408 N/ 537176 E)

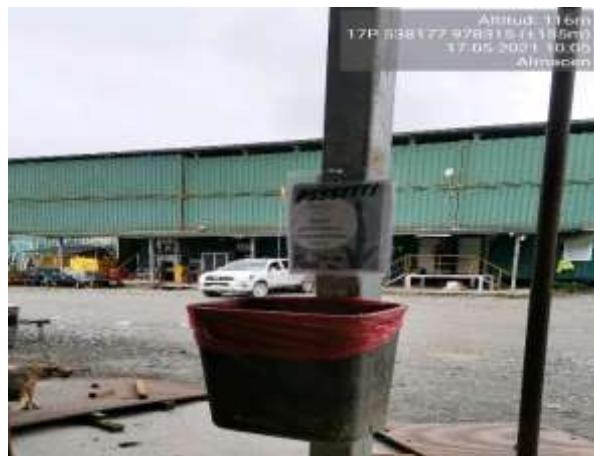
Imagen 126. Tanque para manejo de desechos bioinfecciosos sin tapa en el Almacén del Taller de Pintura (978315 N/ 538177 E)

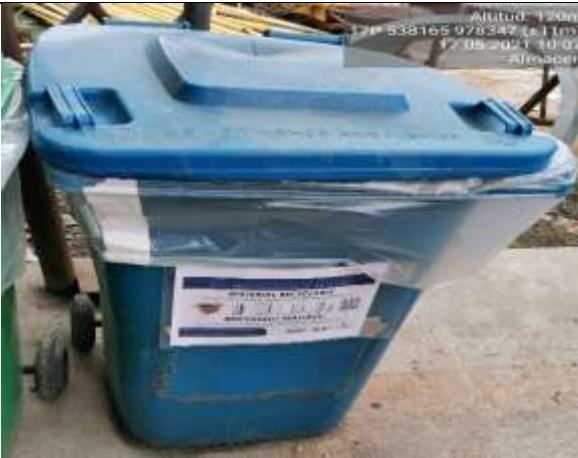
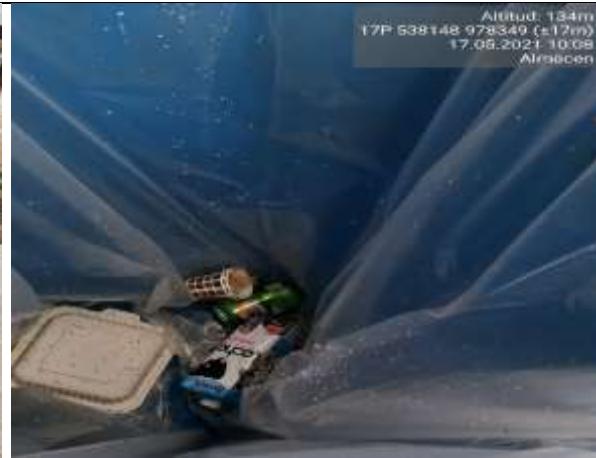
Imágenes 127 y 128. Tanque clasificado para desechos reciclables, contenido de desechos orgánicos (978347 N/ 538165 E)

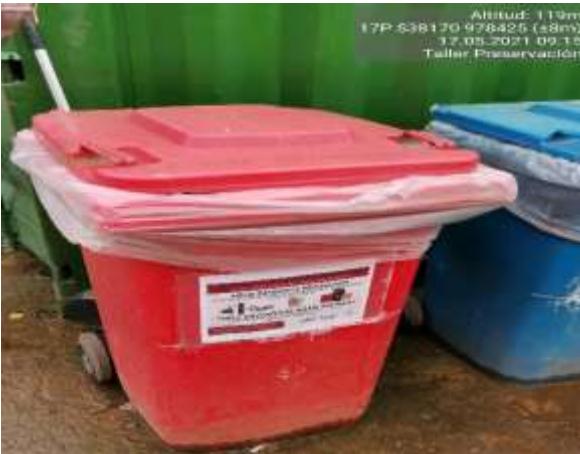
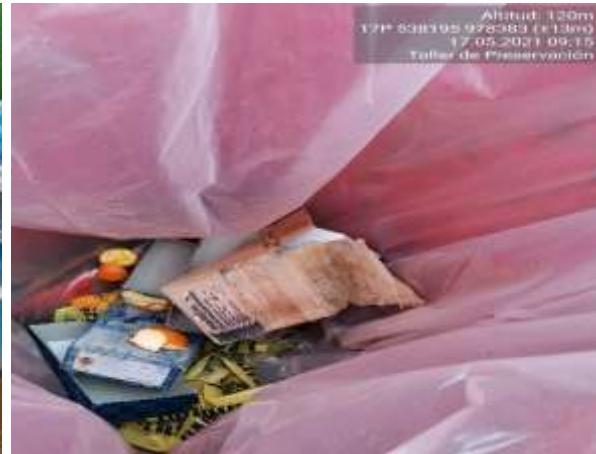
Imágenes 129 y 130. Tanque clasificado para desechos peligrosos, contenido de desechos varios, en Taller de Preservación (978425 N/ 538170 E)

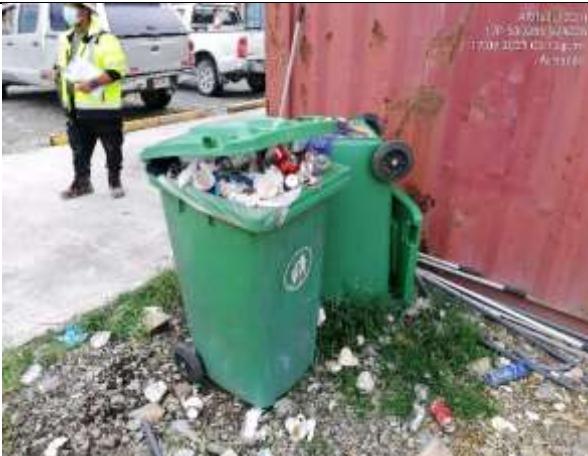
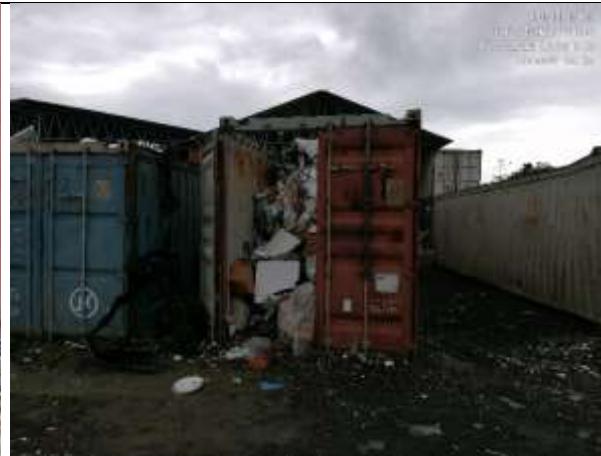
Imágenes 131 y 132. Manejo inadecuado y falta de recolección de desechos en el Almacén Botija
(978326 N/ 539385 E; 978896 N/ 540028 E)

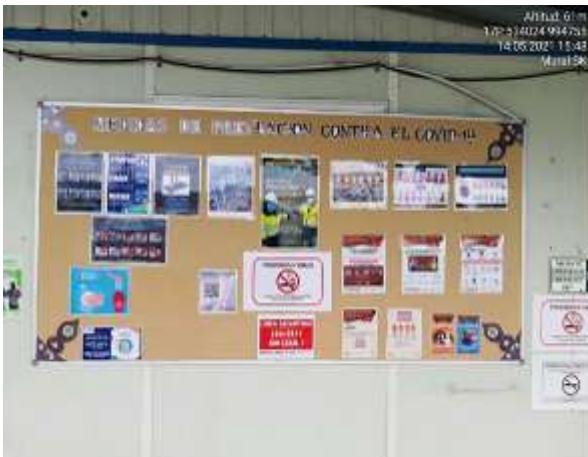
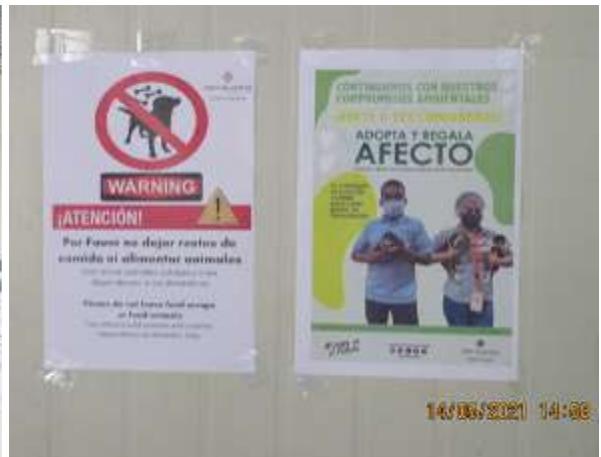
Imágenes 133 y 134. Mural informativo y panfletos de prohibición de tener mascotas y cumplimiento de compromisos ambientales - Campamento SK (994755 N/ 534024 E)

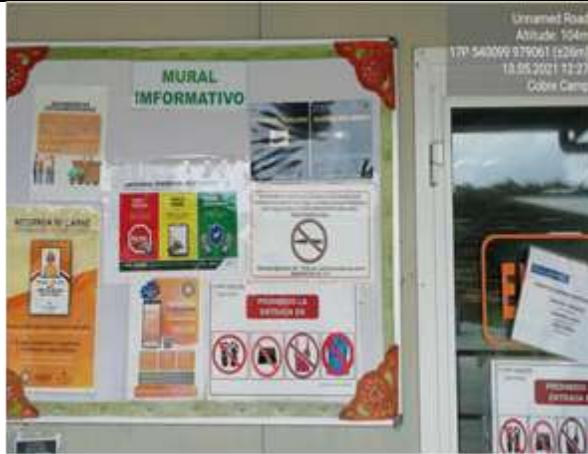
Imagen 135. Mural informativo en Campamento Cobre
(979061 N/ 540099 E)

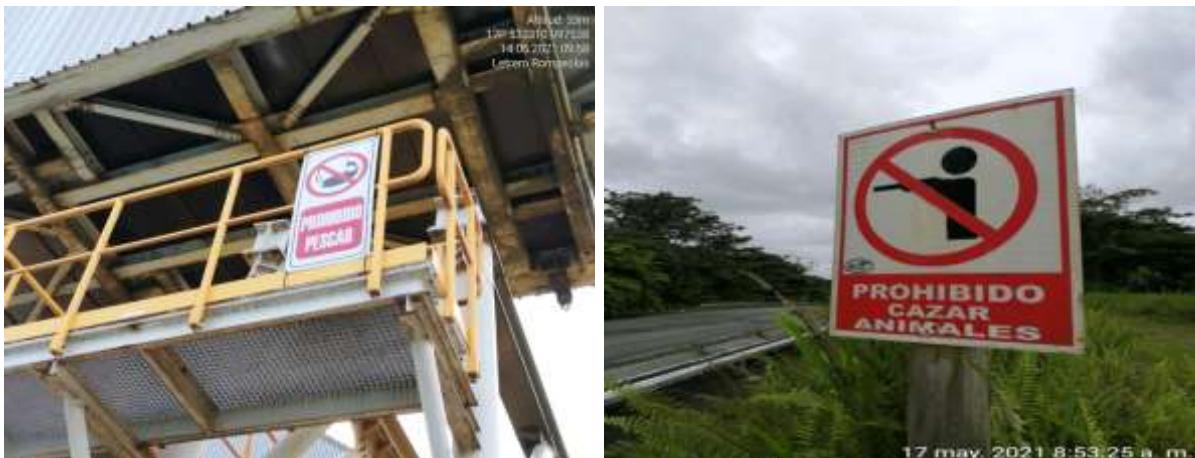
Imágenes 136 y 137. Letreros de prohibición de pesca en la Terminal 2 del Puerto (997538 N/ 533310 E) y prohibición de caza en el Camino a la Costa (983479 N/ 538714 E)

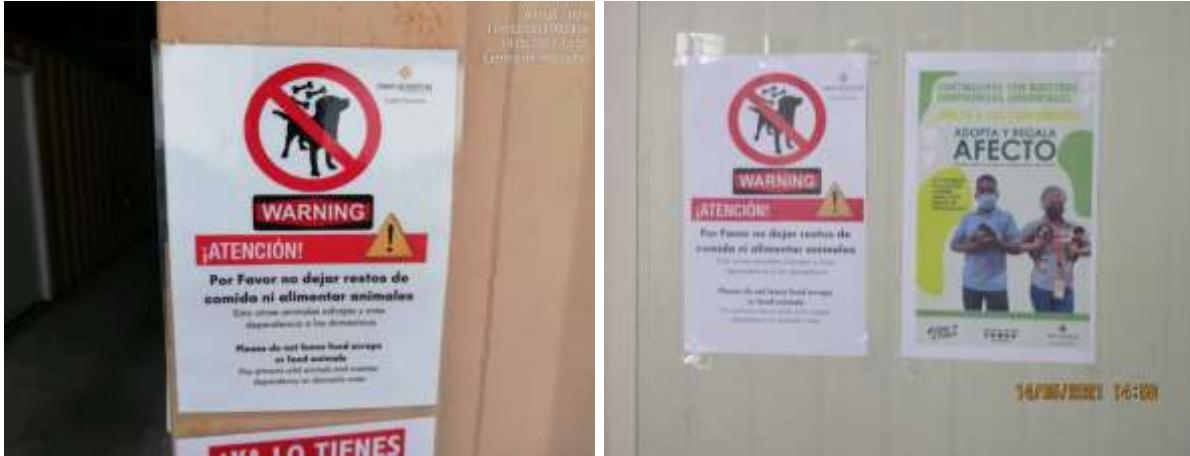
Imágenes 138 y 139. Letrero de prohibición de alimentar animales en el Campamento GAP (995456 N/ 533304 E) y de la Campaña “Adopta y Regala Afecto” en el Campamento SK (994755 N/ 534024 E)

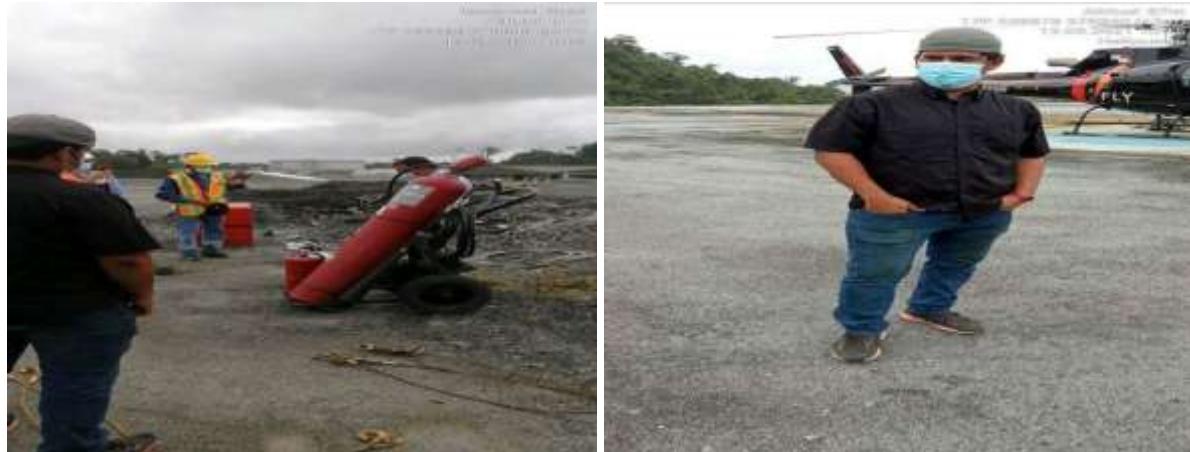
Imágenes 140 y 141. Personal con ausencia de EPP en el área de Heliflight (978843 N/ 538888 E)

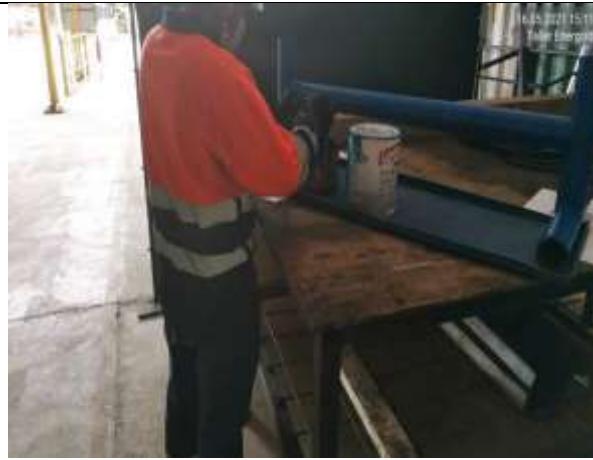
Imagen 142. Trabajador utilizando mascarilla quirúrgica, inadecuada para la manipulación del producto químico (975712 N/ 536281 E)

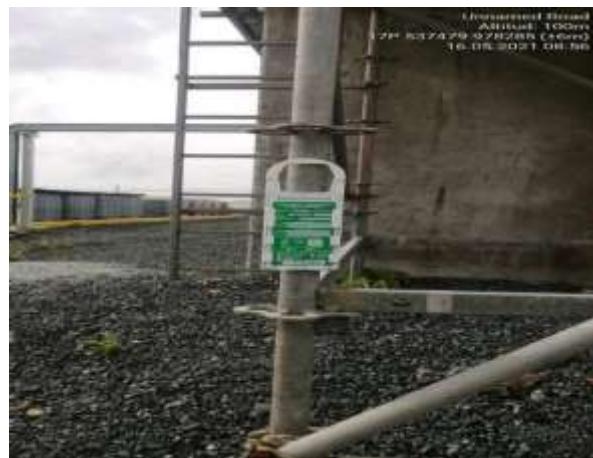
Imagen 143. Andamio sin libranza, solo mantiene la etiqueta de inspección en el área PM Bay (978285 N/ 537479 E)

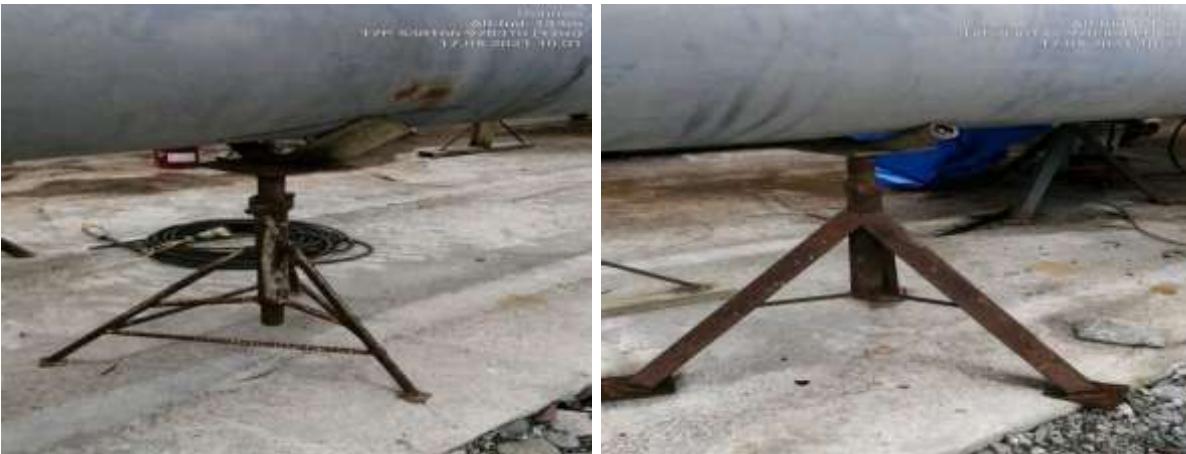
Imágenes 146 y 147. Uso inapropiado de infraestructuras en el área de Tajmahal
(978310 N/ 538166 E)

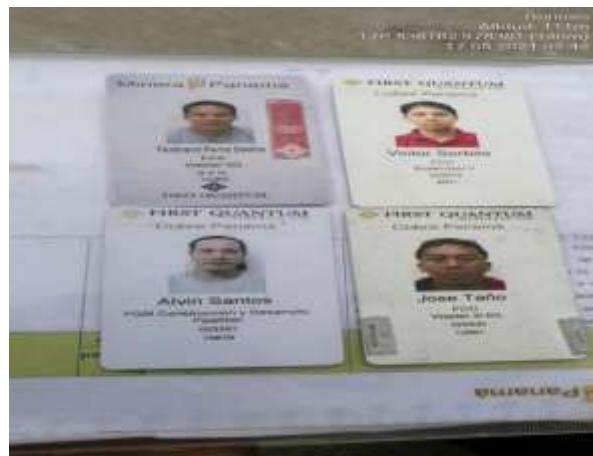
Imagen 150. Trabajadores sin permisos de licencia de soldador
(978381 N/ 538182 E)

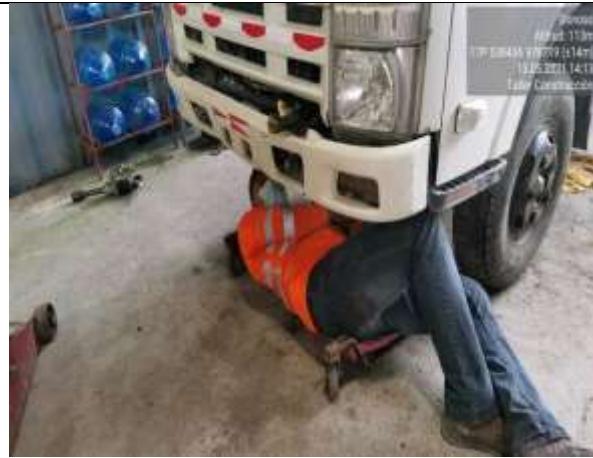
Imagen 151. Trabajador con ausencia de equipo de protección visual en el área del Taller de Construcción (978719 N/ 538436 E)

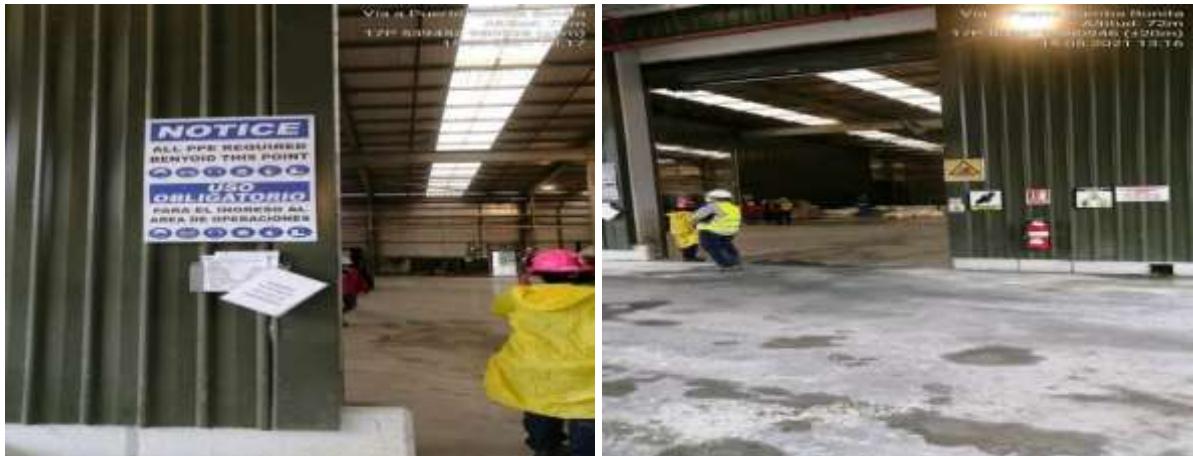
Imágenes 157 y 158. Señalizaciones de seguridad en el área de la Planta de Emulsión de Amonio (980946 N/ 539470 E)

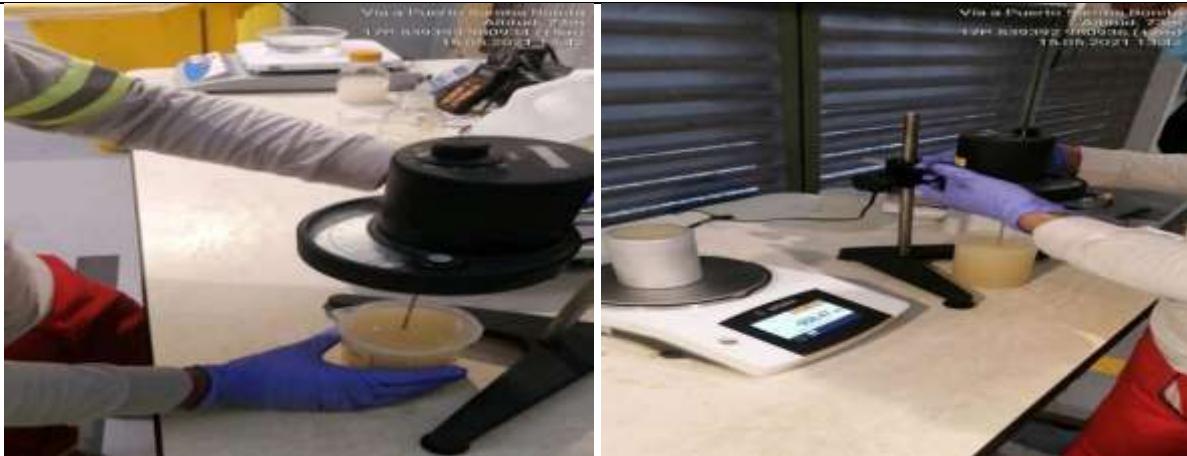
Imágenes 159 y 160. Buenas prácticas del control de productos en la Planta de Emulsión de Amonio (980934 N/ 539393 E)

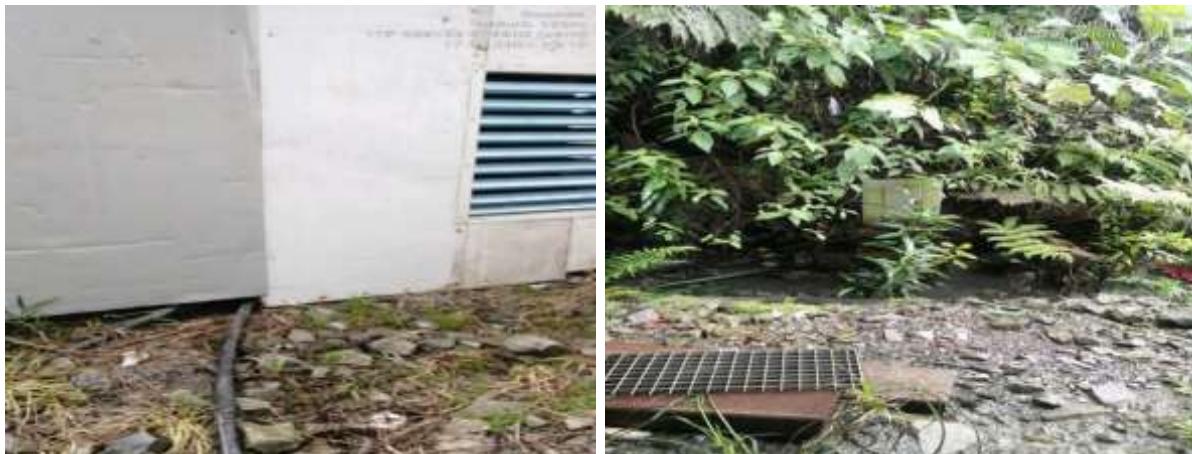
Imágenes 161 y 162. Panel eléctrico sobre zanja pluvial sin delimitación ni señalización en el área del Tajmahal, (978302 N/ 538122 E)

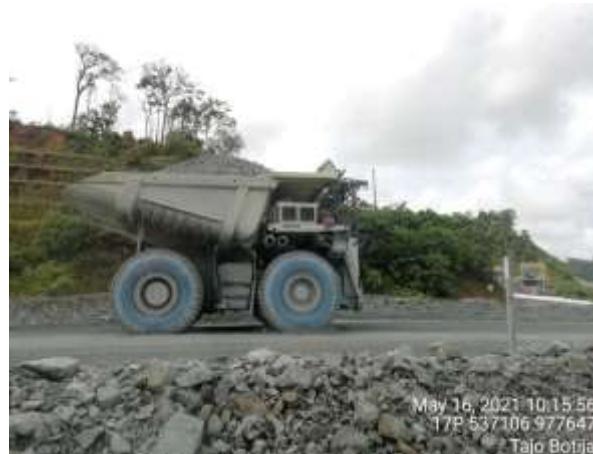
Imagen 170. Camión T284 Liebherr de 360 Ton, acarreando material en el área del Tajo Botija (977647 N/ 537106 E)

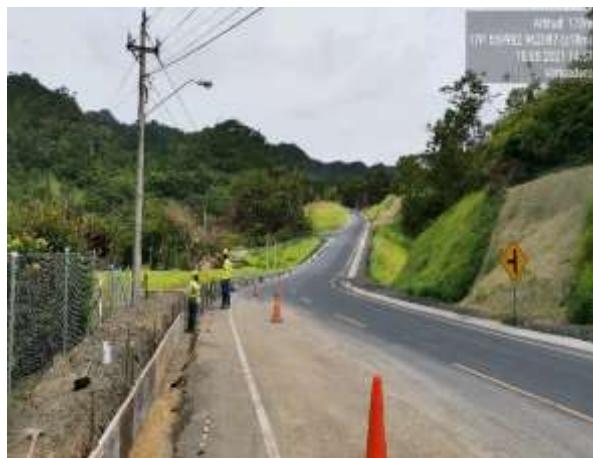
Imagen 171. Trabajos de protección a una casa y transeúntes al borde de la vía en Volteadero (962087 N/ 559982 E)

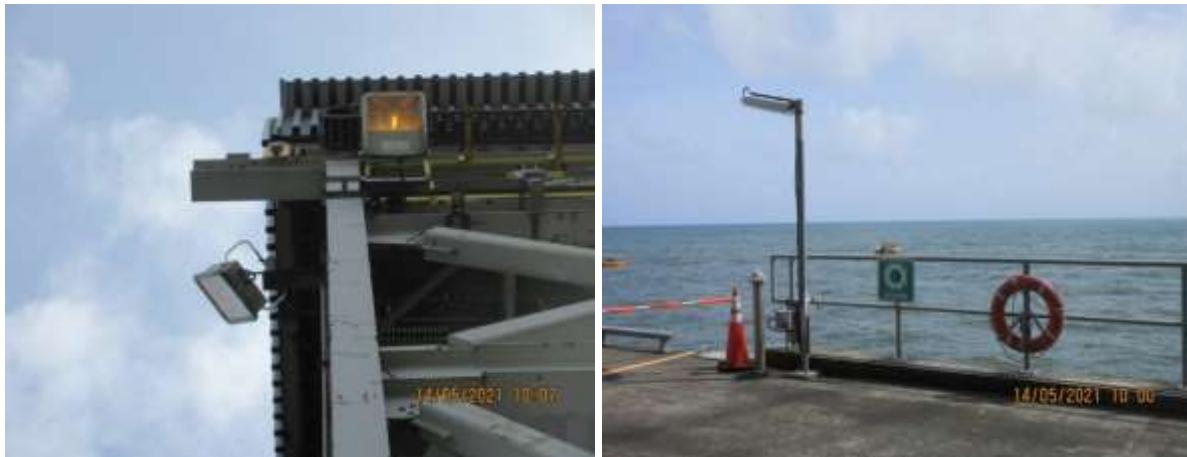
Imágenes 172 y 173. Luminarias colocadas en el área de la Terminal 2 del Puerto
(997574 N/ 533356 E)

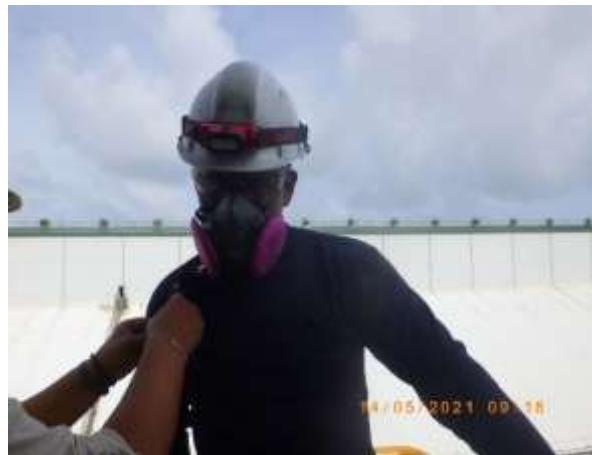
Imagen 174. Colaborador sin protección auditiva en la Planta de Filtración
en Puerto (996303 N/ 533857 E)

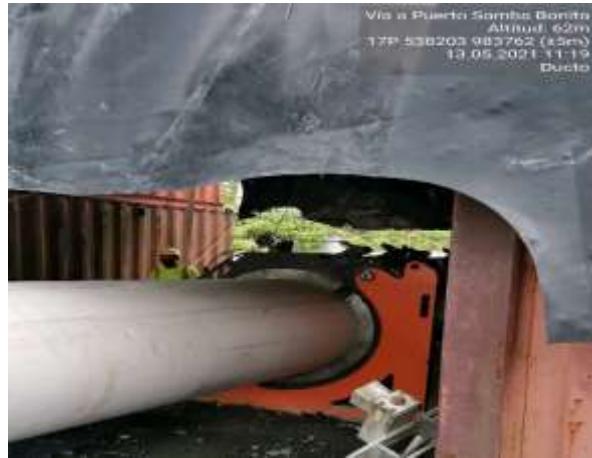
Imagen 175. Trabajos de termofusión entre dos contenedores que funcionan como barrera física de ruido, en los ductos del Camino a la Costa (983762 N/ 538203 E)

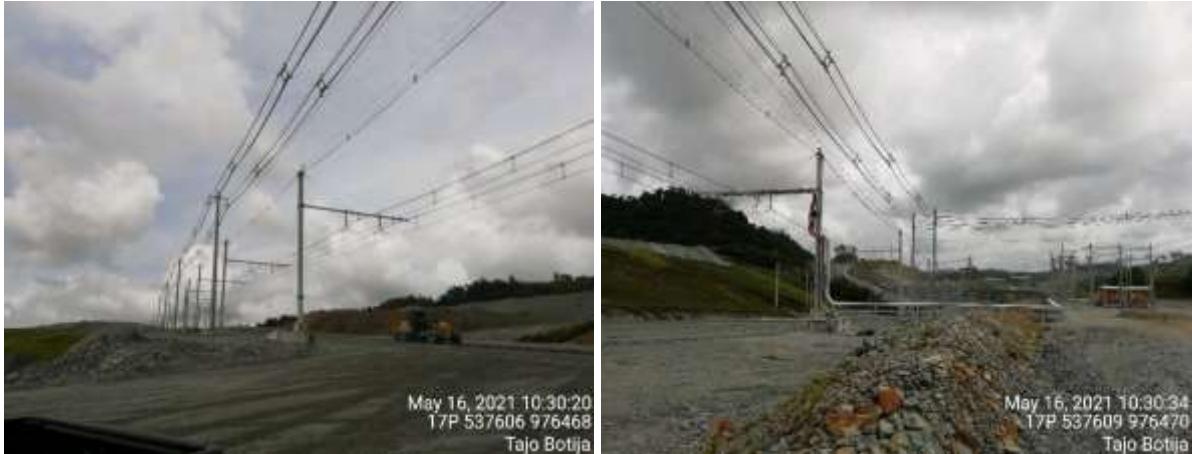
Imágenes 178 y 179. Sistema Trolley instalado en el área del Tajo Botija, para minimizar el consumo de combustible de los camiones de acarreo (976468 N/ 537606 E)

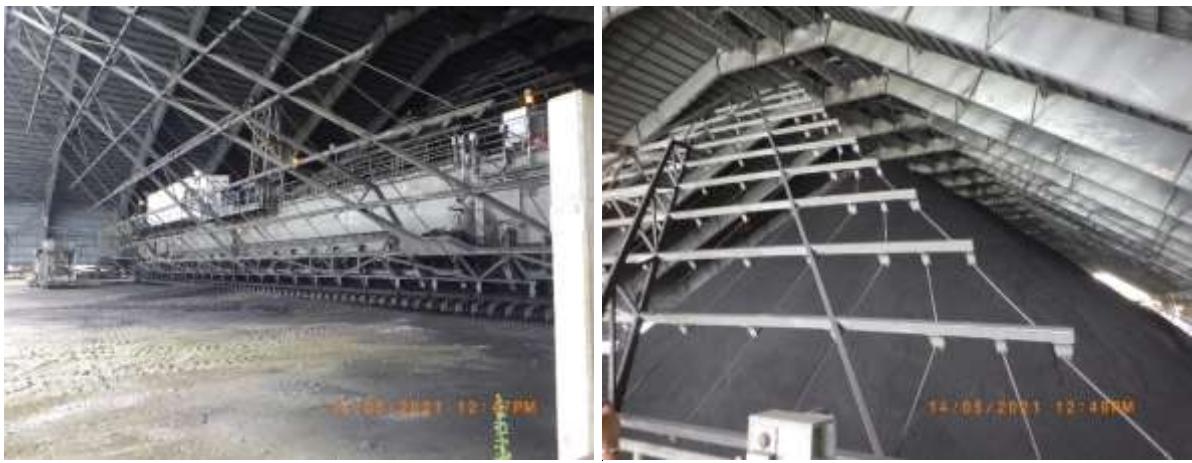
Imágenes 180 y 181. Vistas del Área de Almacenamiento de Carbón donde se realiza monitoreo de puntos calientes (996346 N/ 533759 E)

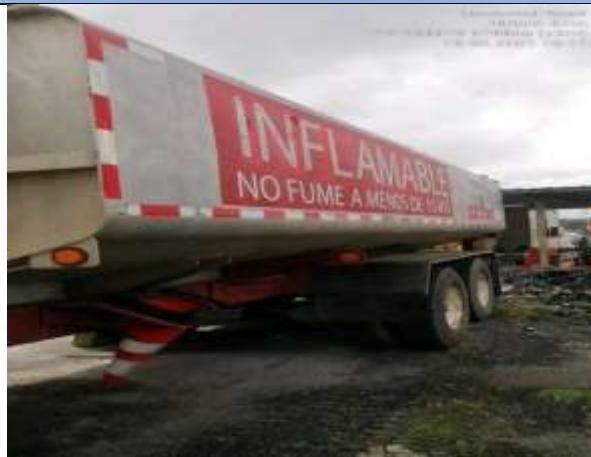
Imagen 182. Camión cisterna sin el rombo de seguridad (978832 N/ 538880 E)

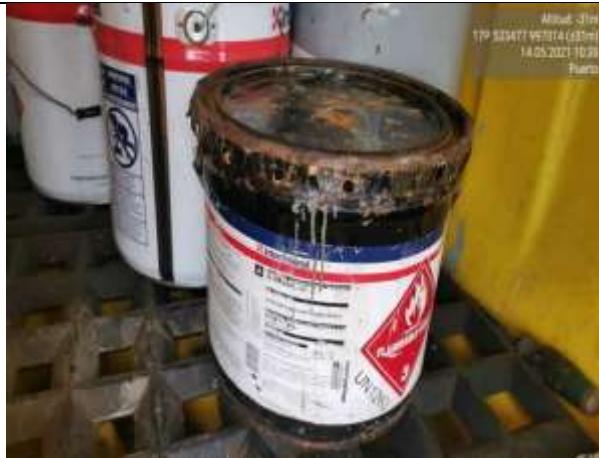
Imagen 193. Producto sin hoja de datos de seguridad en el área de la Terminal 1 del Rompeolas (997014 N/ 533477 E)

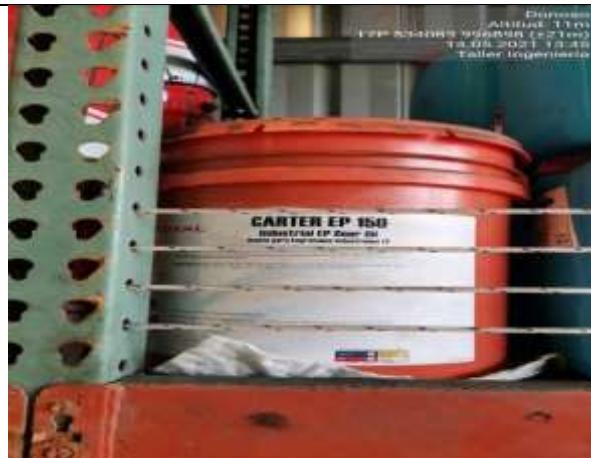
Imagen 196. Producto sin MSDS en el área de Taller de Ingeniería
(996898 N/ 534083 E)

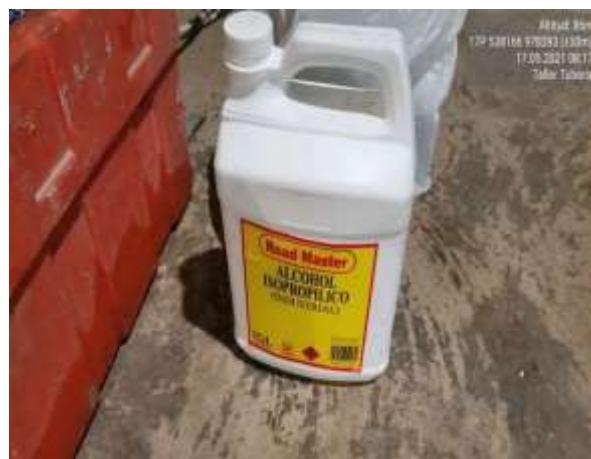
Imagen 197. Producto sin MSDS en el Taller de Tuberías (978393 N/ 538166 E)

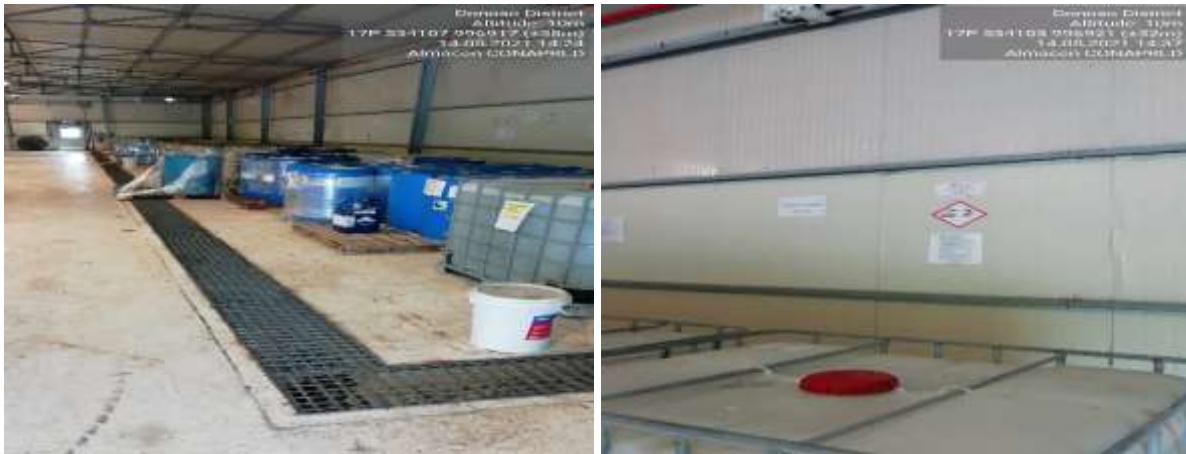
Imágenes 201 y 202. Disposición de las sustancias según compatibilidad y señalizaciones del tipo de sustancias agrupadas en el Almacén de Reactivos en Puerto (996917 N/ 534107 E; 996921 N/ 534103 E)

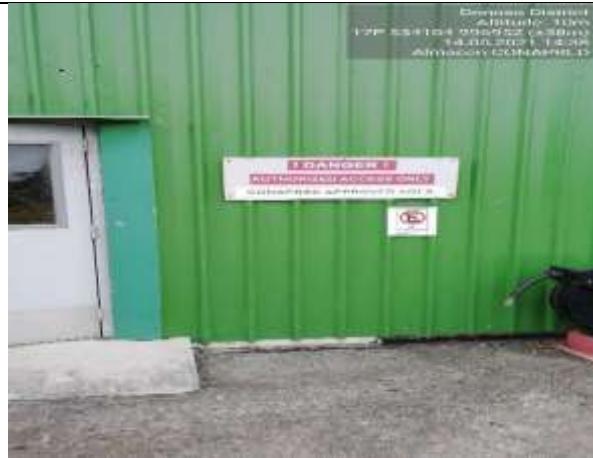
Imagen 203. Letrero de acceso restringido al Área de Reactivos regulados por CONAPRED en Puerto (996952 N/ 534104 E)

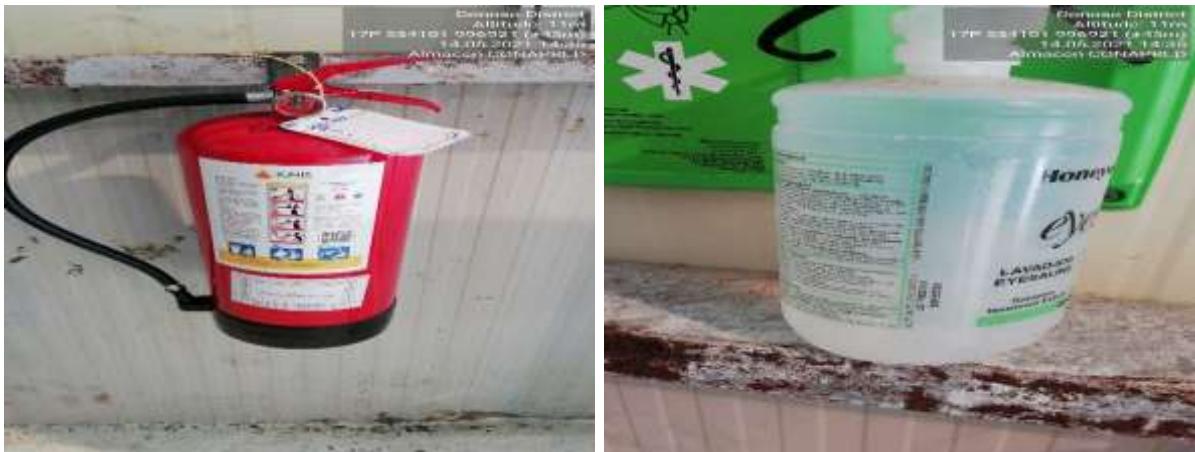
Imágenes 204 y 205. Extintor y productos para lavado de ojos en caso de emergencias en el Área de Reactivos (CONAPRED) de Puerto (996921 N/ 534101 E)

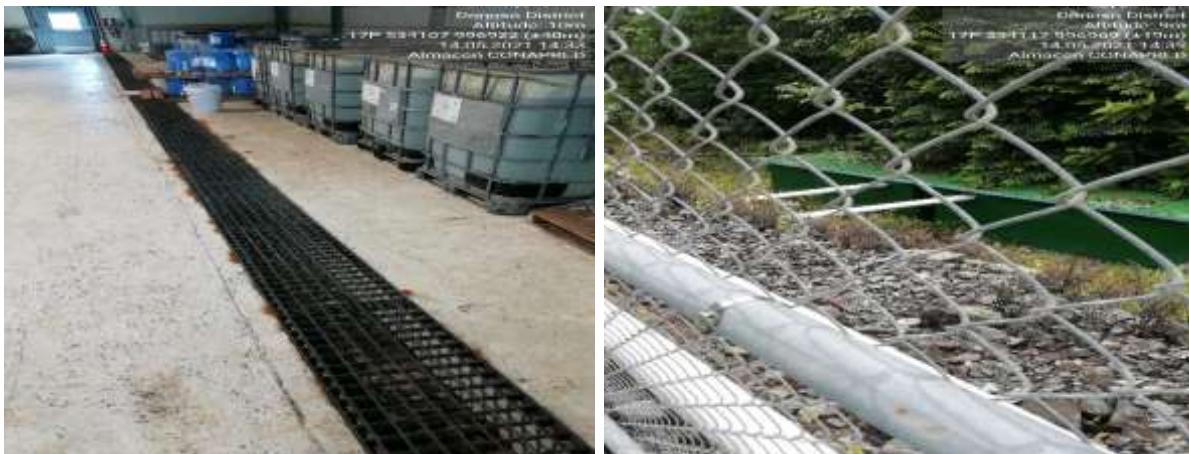
Imágenes 206 y 207. Canales de drenaje y contenedor para recolección de derrames en el Almacén de Reactivos en Puerto (996922 N/ 534107 E; 996969 N/ 534117 E)

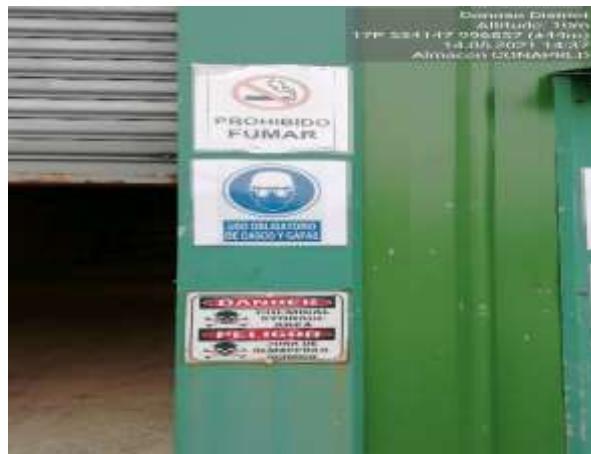
Imagen 208. Letreros de peligro y uso obligatorio de EPP en el Almacén de Reactivos en Puerto (996857 N/ 534147 E)

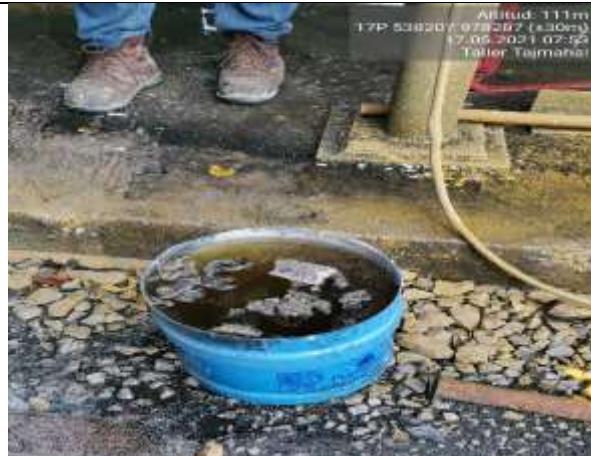
Imagen 213. Tanque con trapos impregnados de aceite, desbordado y derramado en el suelo del Taller de Soldadura del área de Tajmahal (978287 N/ 538207 E)

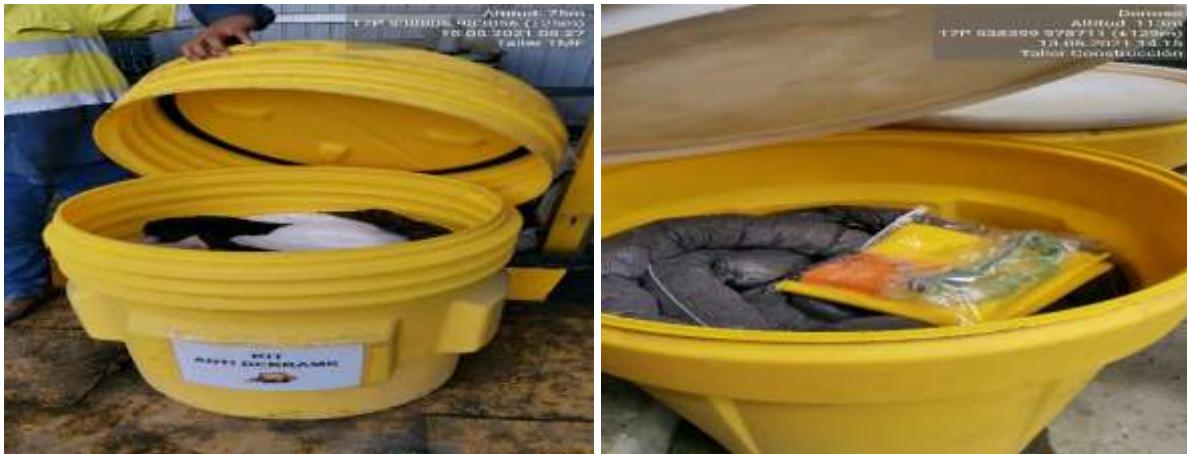
Imágenes 214 y 215. Evidencia de kit de control de derrame en el Taller TMF y Taller de Construcción (983056 N/ 538806 E; 978711 N/ 538399 E)

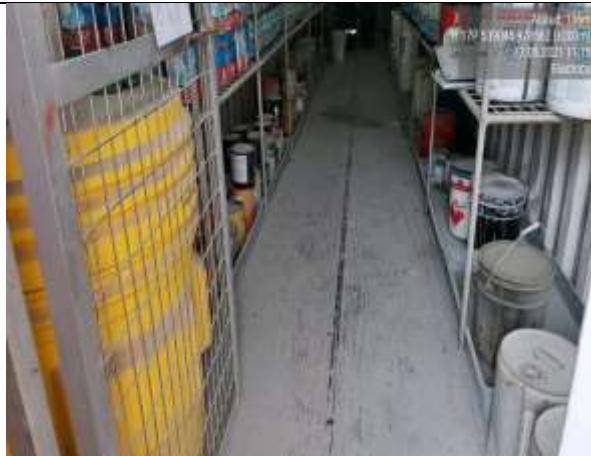
Imagen 216. Presencia de kit de control de derrames y contención secundaria en el depósito de sustancias del Taller Eléctrico (978513 N/ 539031 E)

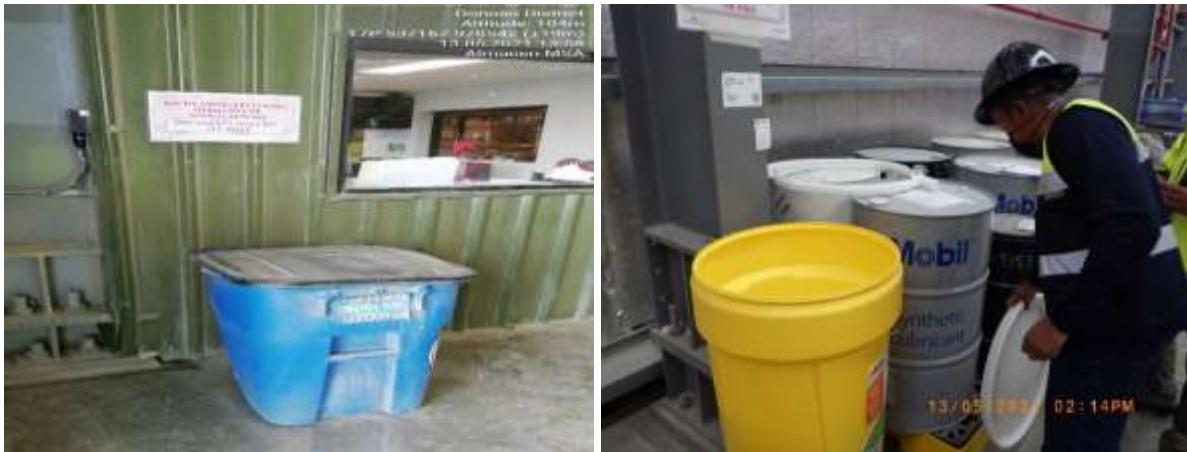
Imágenes 217 y 218. Kit de emergencia para derrames en el área del Almacén MSA (978542 N/ 537167 E)
