ANEXO 1. REGISTRO FOTOGRÁFICO

REGISTRO FOTOGRÁFICO DEL NIVEL DE CUMPLIMIENTO DE LOS COMPROMISOS DEL PLAN DE MANEJO AMBIENTAL (PMA), DEL ESTUDIO DE IMPACTO AMBIENTAL (EsIA) Y SOCIAL, ADENDAS, RESOLUCIÓN APROBATORIA Y MODIFICACIONES APROBADAS AL PROYECTO “MINA DE COBRE PANAMÁ”.

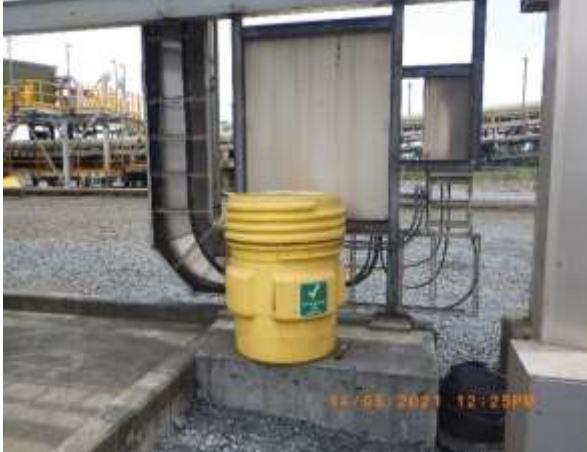
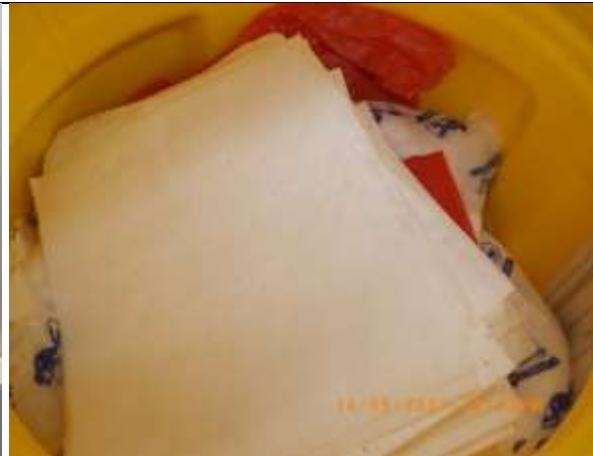
Imágenes 219 y 220. Kit de control de derrame en el área de la Planta de Filtración en Puerto (996373 N/ 533859 E)

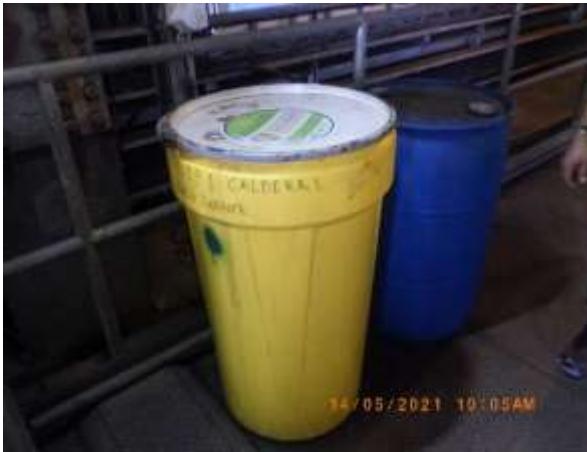
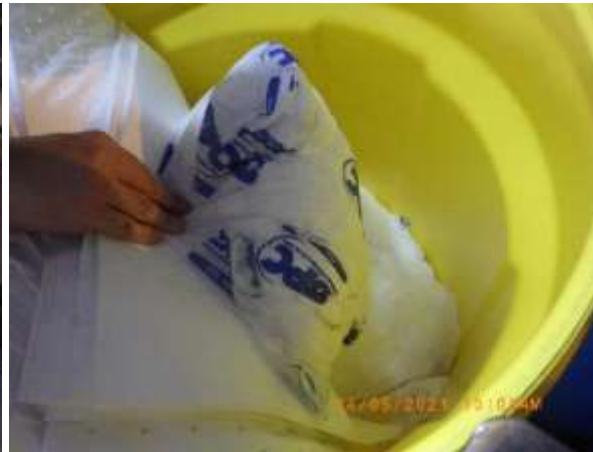
Imágenes 221 y 222. Presencia de kit de control de derrame en el área de calderas de la Planta de Generación Eléctrica (996764 N/ 533964 E)

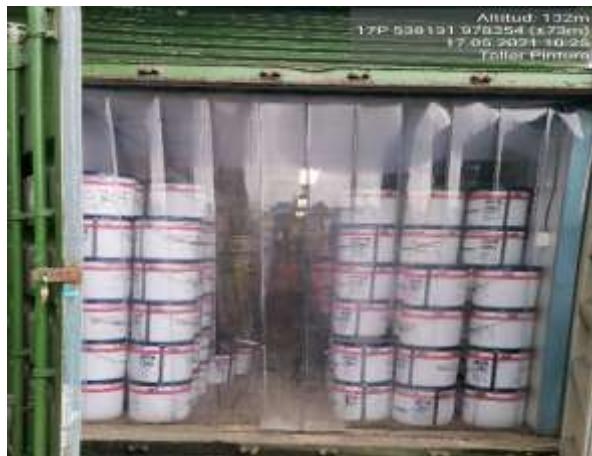
Imagen 225. Almacén de Taller de Pintura sin contención secundaria, ni kit de control de derrames (978353 N/ 538131 E)

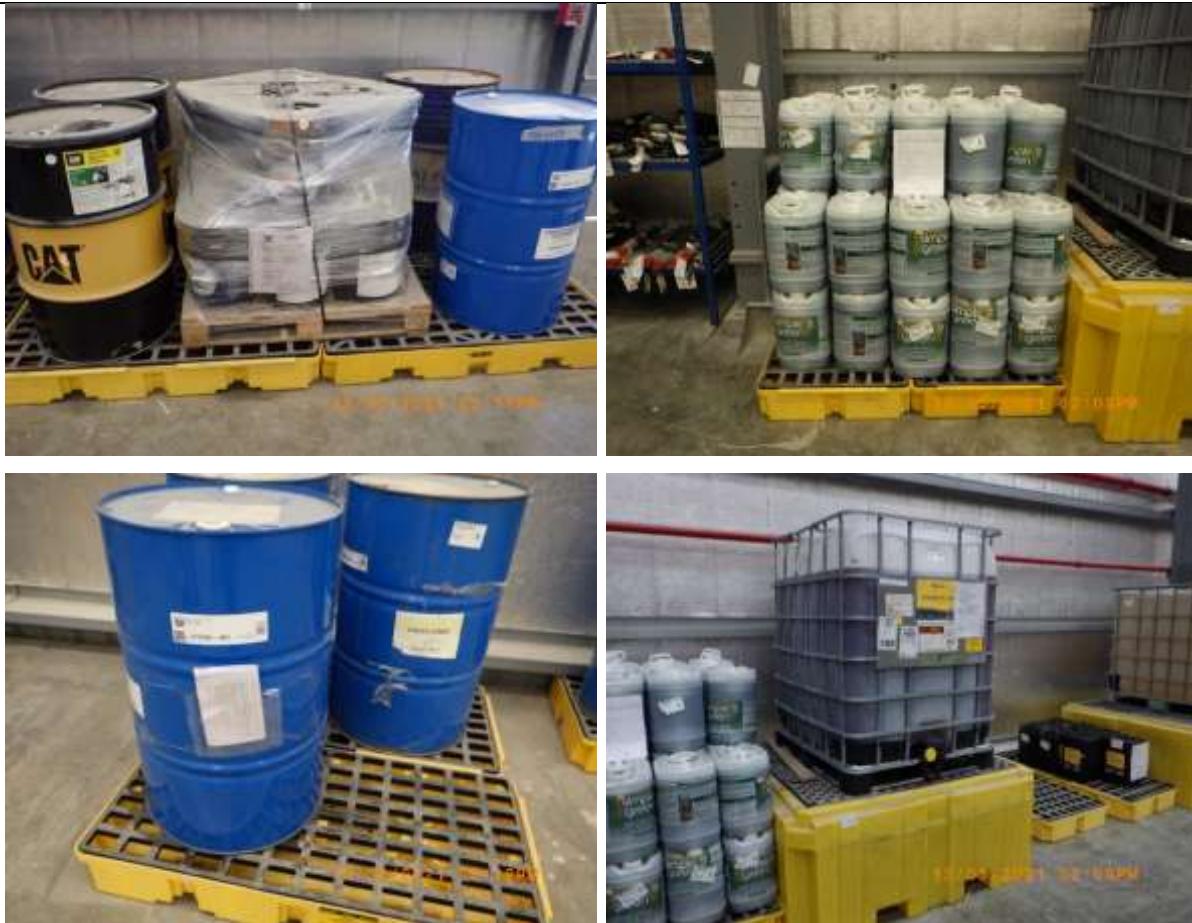
Imágenes 229 a 232. Sistemas de contención secundaria para las sustancias del Almacén MSA
(978508 N/ 537176 E)

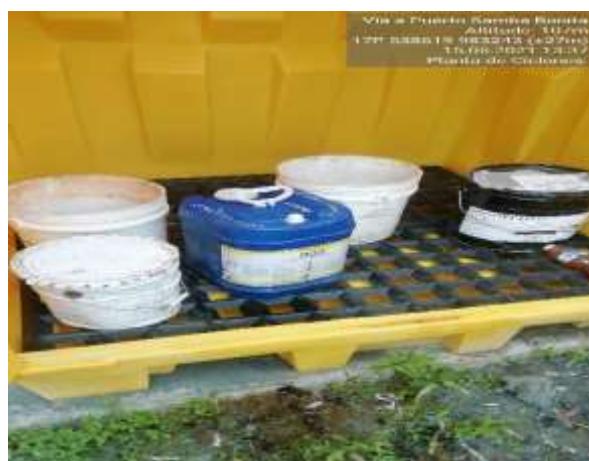
Imagen 233. Sistema de contención secundaria en la Planta de Ciclones del TMF
(983243 N/ 538619 E)

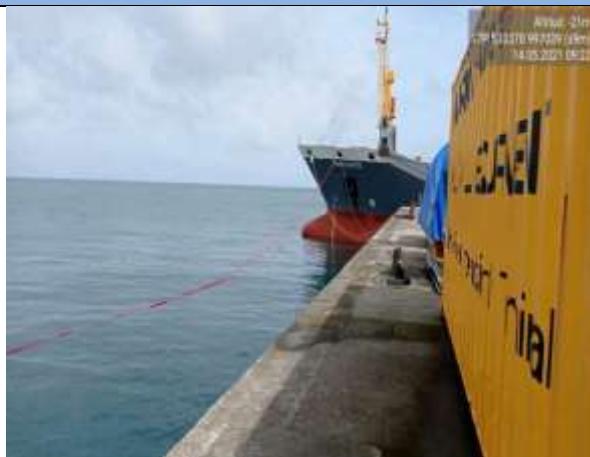
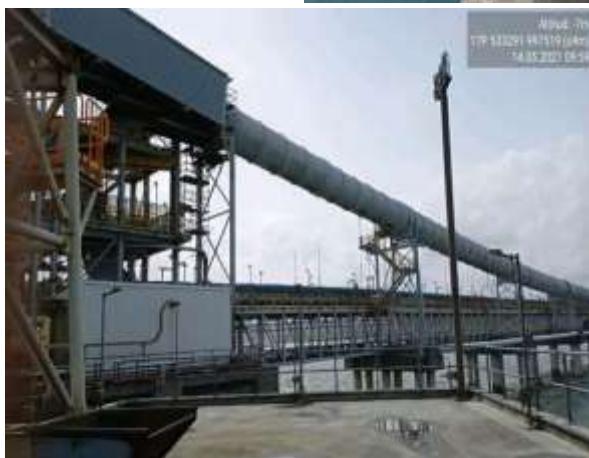
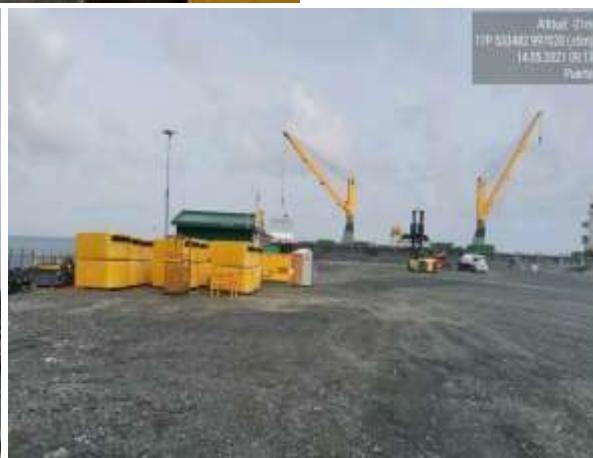
Imágenes 234 a 236. Grúa de costa en el área del Rompeolas (977519 N/ 533291 E)

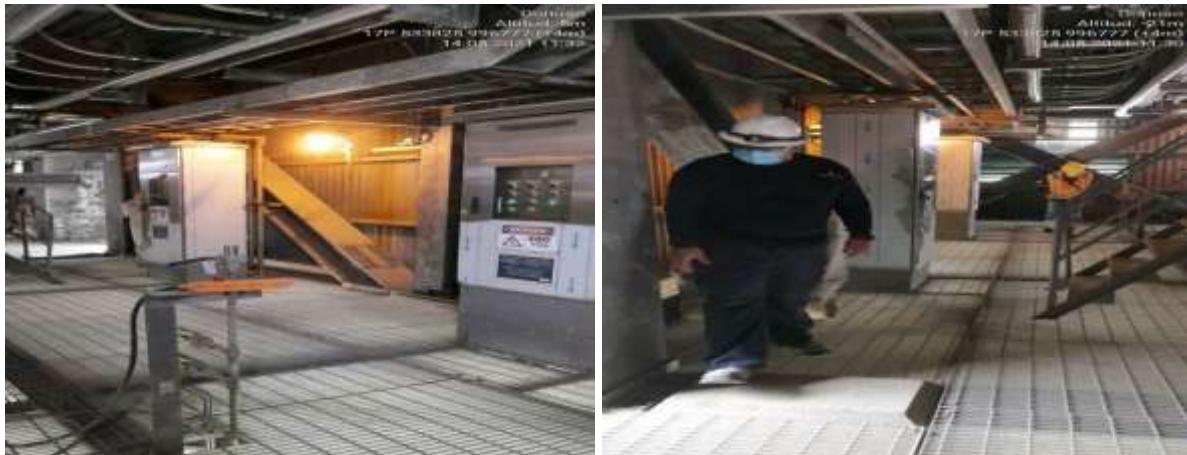
Imágenes 243 y 244. Ausencia de extintor en el Cuarto de Bombeo de Cenizas
(996777 N/ 533825 E)

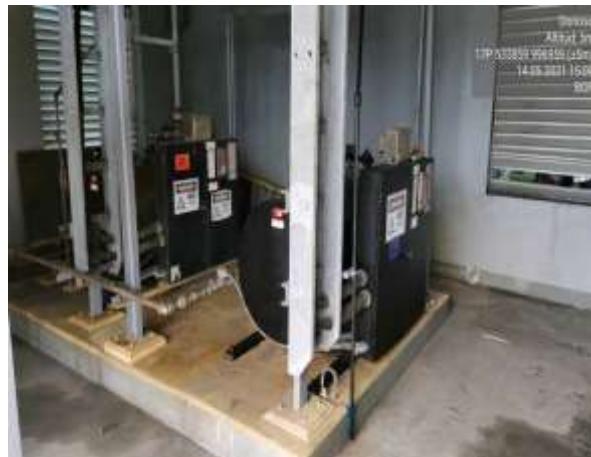
Imagen 245. Ausencia de extintor en el área del BOP
(996959 N/ 533859 E)

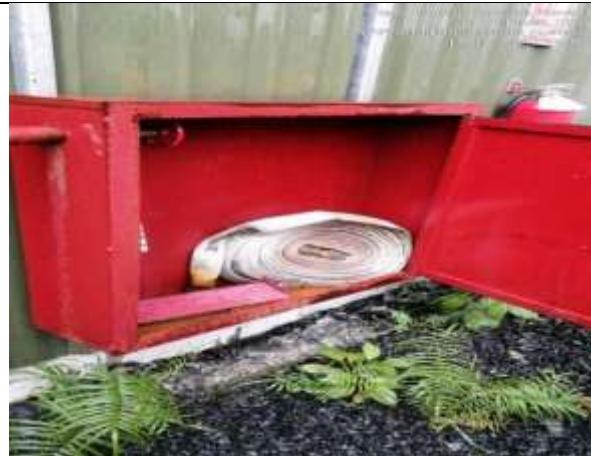
Imagen 246. Red húmeda contra incendio sin serpentina en la Planta de Emulsión de Amonio (980932 N/ 539435 E)

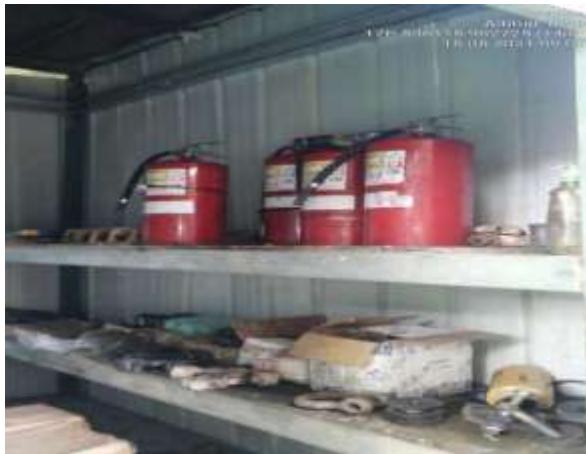
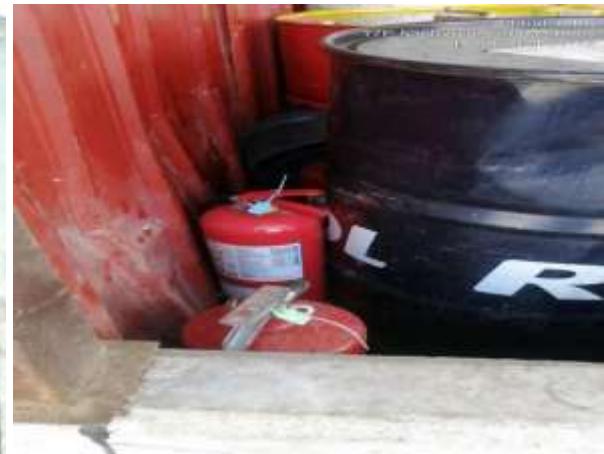
Imágenes 247 y 248. Extintores en el área del depósito y obstruidos en el área del Taller Presa Norte (982760 N/ 536076 E)

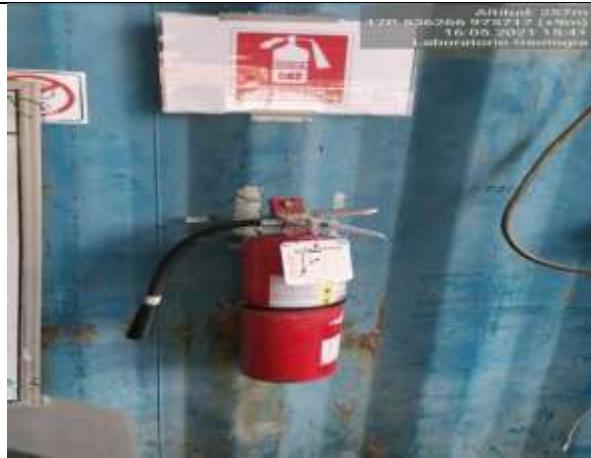
Imagen 249. Extintor vencido y la señalización no coincide
con el tipo de extintor (975717 N/ 536266 E)

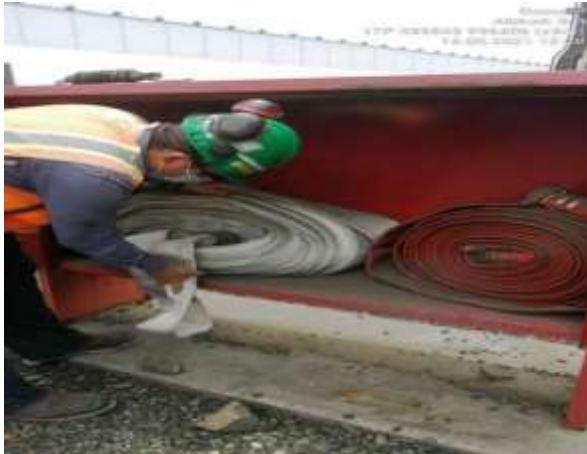
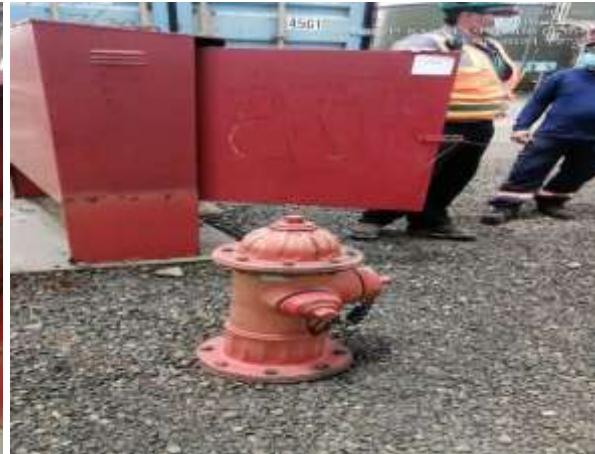
Imágenes 255 y 256. Ausencia de llave de paso de hidrante en el área de Almacén de Concentrado de Cobre (996406 N/ 532443 E)

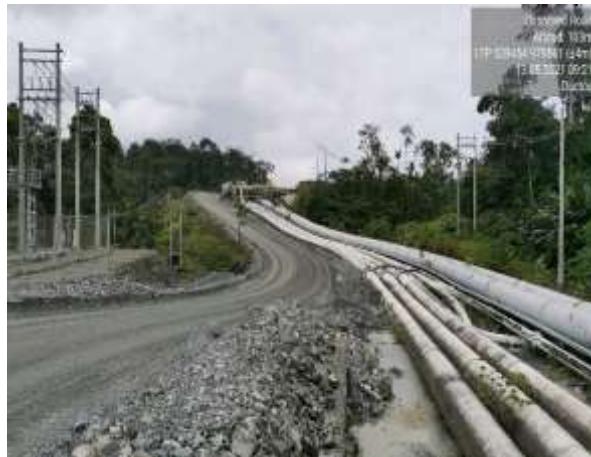
Imagen 257. Poca visualización de rotulado e identificación en los ductos del Camino a la Costa (979561 N/ 539454 E)

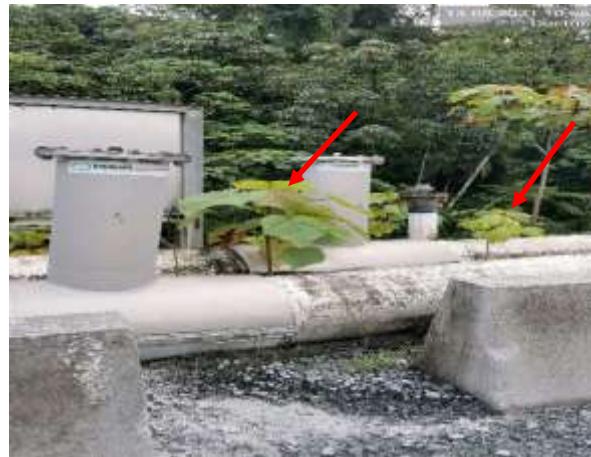
Imagen 259. Vegetación creciendo entre los ductos paralelos al Camino a la Costa
(979562 N/ 539451 E)

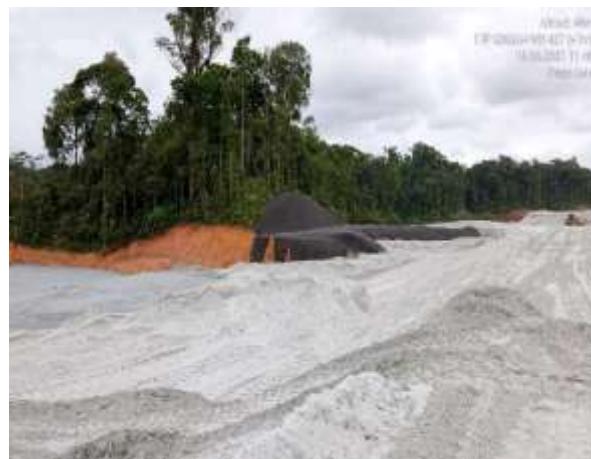
Imagen 268. Implementación de control de erosión en la Presa Este (981437 N/ 538664 E)

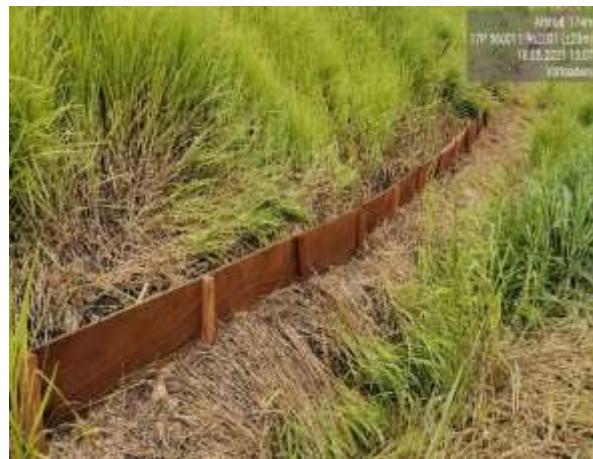
Imagen 275. Implementación de contención física en el proyecto Volteadero,
Cascajal (975343 N/ 537906 E)

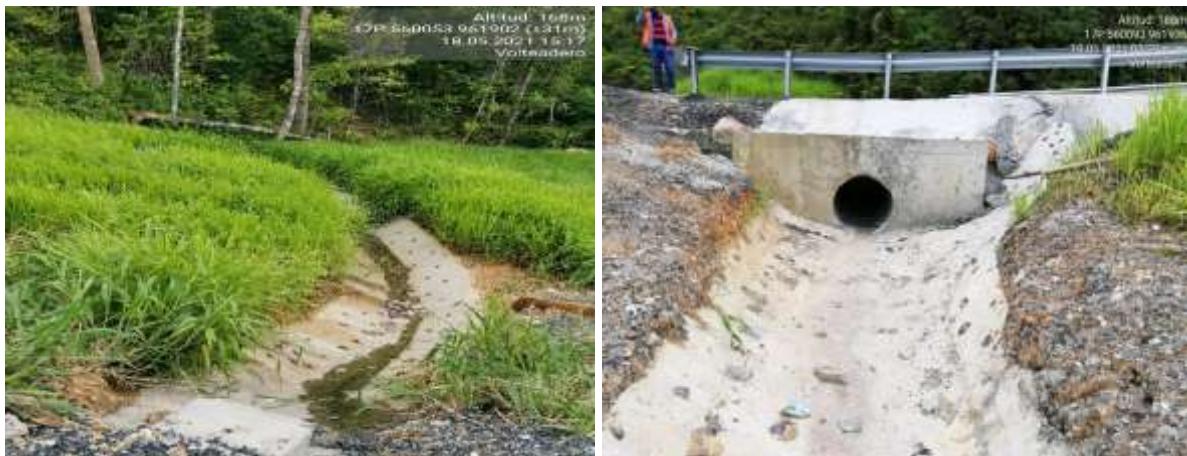
Imágenes 276 y 277. Drenajes de concreto para manejo de escorrentías implementados en la
carretera de Volteadero, Cascajal (961902 N/ 560053 E; 961935 N/ 560093 E)

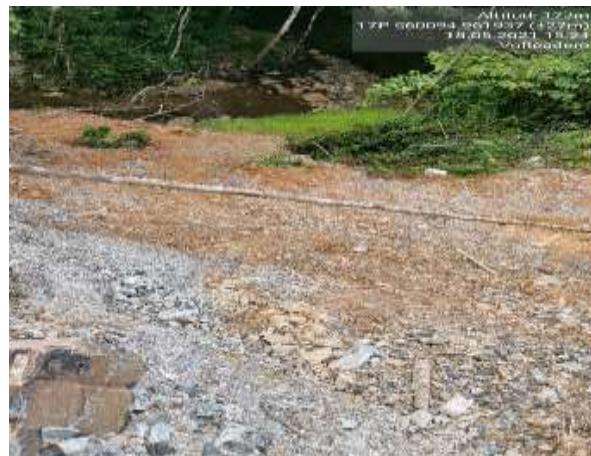
Imagen 280. Área desprovista de cobertura vegetal (suelo desnudo) en el talud cercano al Río Cascajal, carretera de Volteadero (961937 N/ 560094 E)

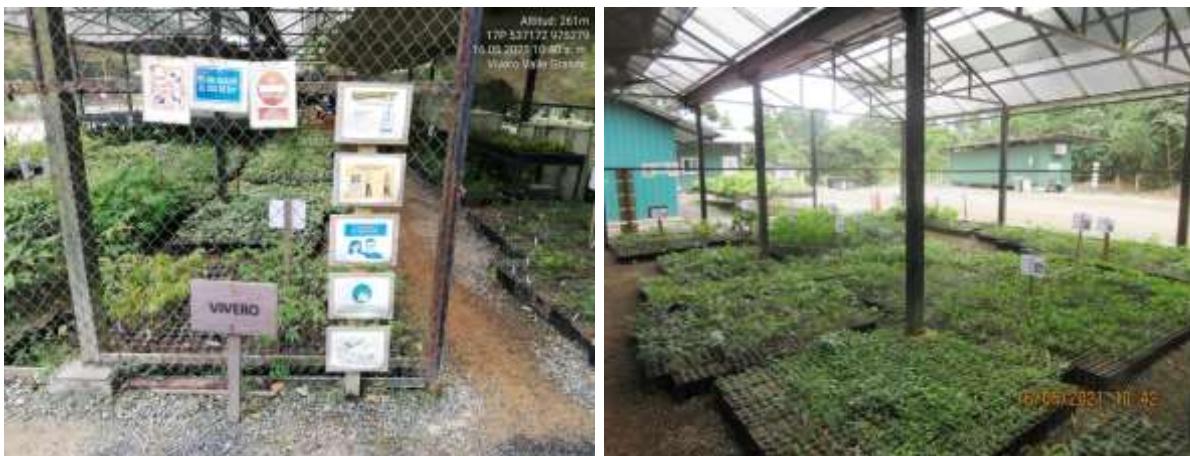
Imágenes 290 y 291. Vivero de MPSA en el área de Valle Grande (975279 N/ 537172 E)

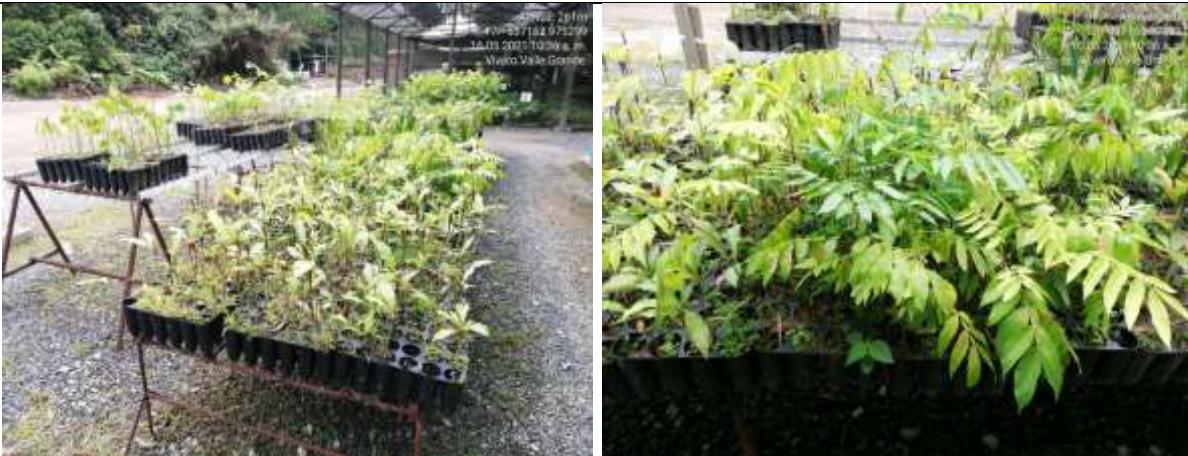
Imágenes 292 y 293. Especies de plantas destinadas para la restauración ambiental del Proyecto
(975311 N/ 537166 E)

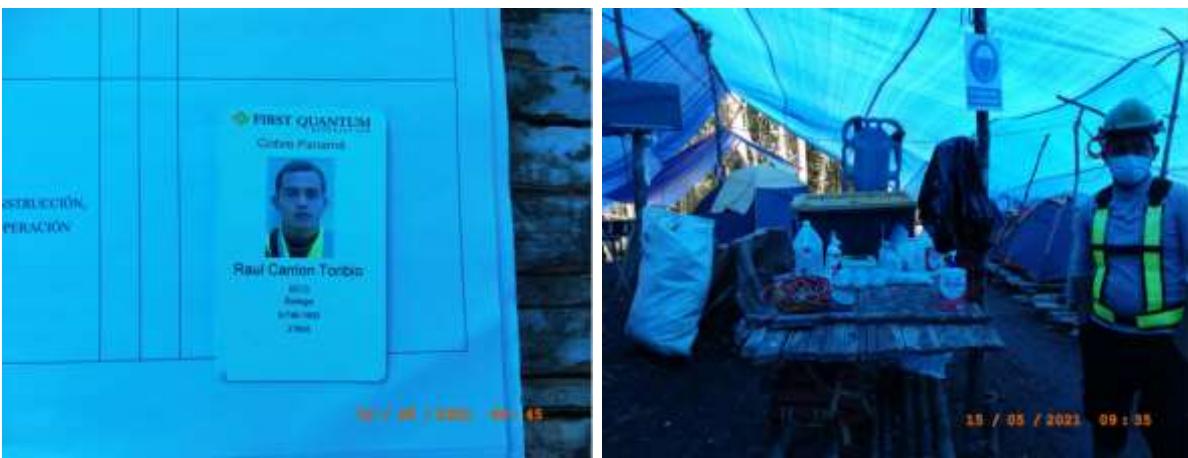
Imágenes 294 y 295. Biólogo encargado del rescate de fauna en el frente TMF Presa Este (Zona de Inundación), 979556 N/ 538313 E

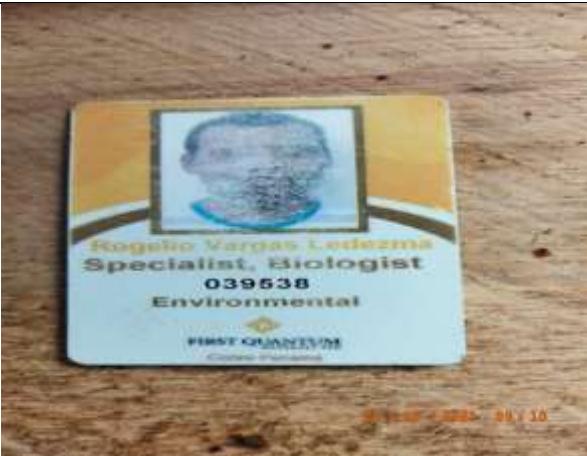
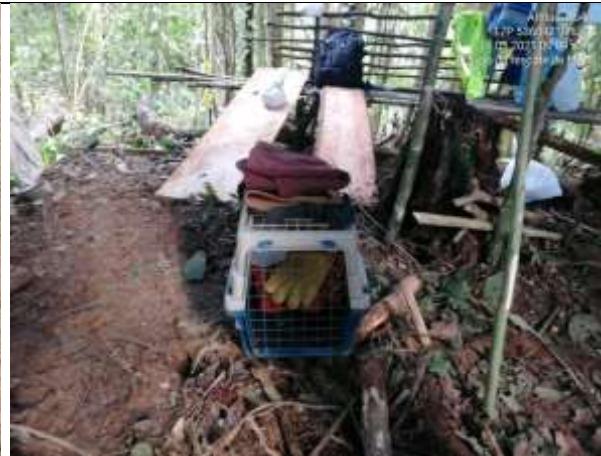
Imágenes 296 y 297. Biólogo encargado y equipo utilizado en el rescate de fauna del frente de socuela y tala Área 194 (Tajo Colina), 979556 N/ 538313 E

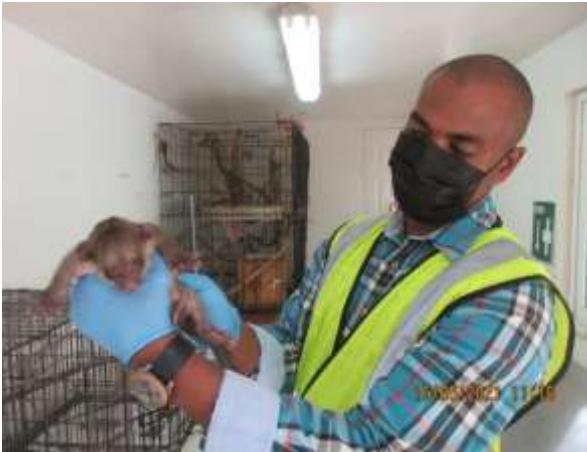
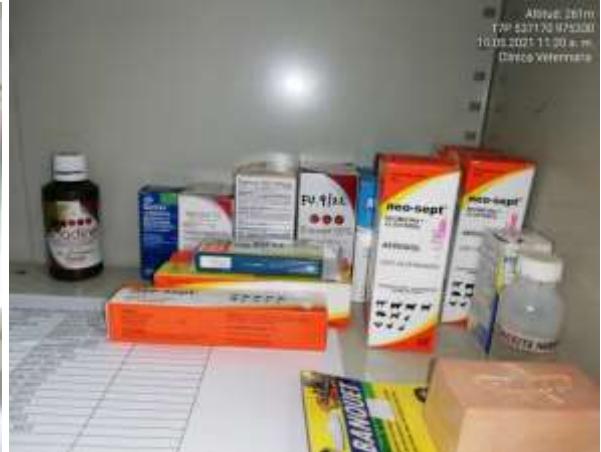
Imágenes 298 y 299. Médico de la clínica veterinaria y medicamentos utilizados para los animales que necesiten ser atendidos (975330 N/ 537170 E)

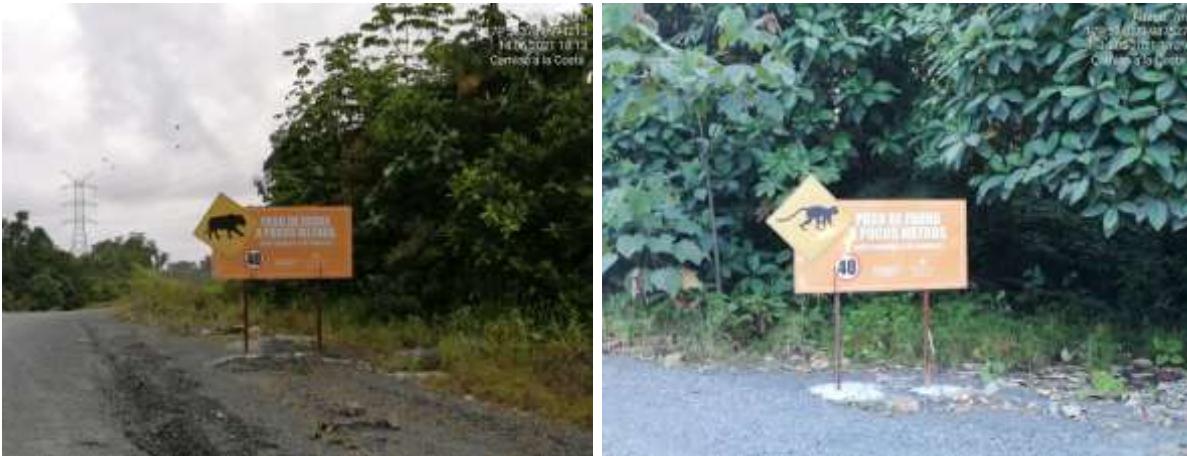
Imágenes 300 y 301. Letreros de paso de fauna en el Camino a la Costa
(994213 N/ 533789 E; 987527 N/ 534009 E)

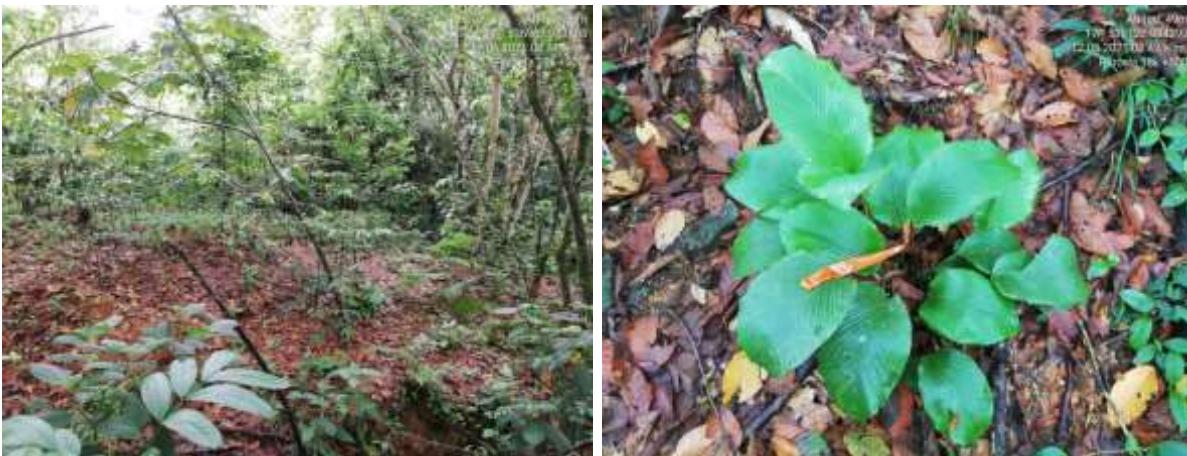
Imágenes 302 y 303. Parcela de restauración en el km 18+500
(983603 N/ 536967 E; 984293 N/ 538122 E)

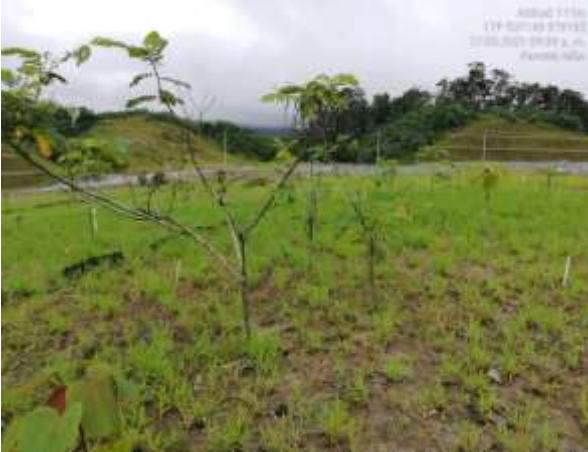
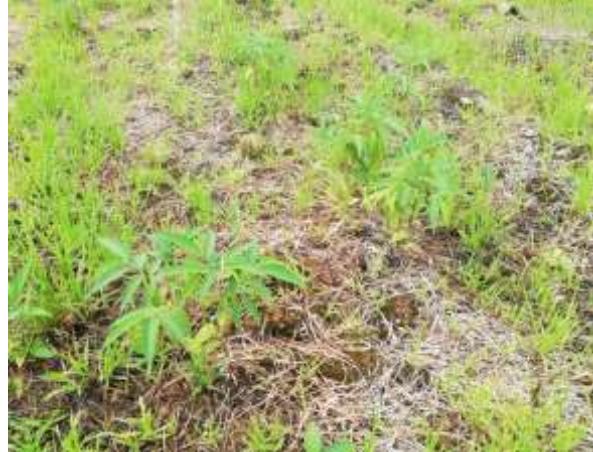
Imágenes 304 y 305. Parcela de restauración MSA (978185 N/ 537143 E)

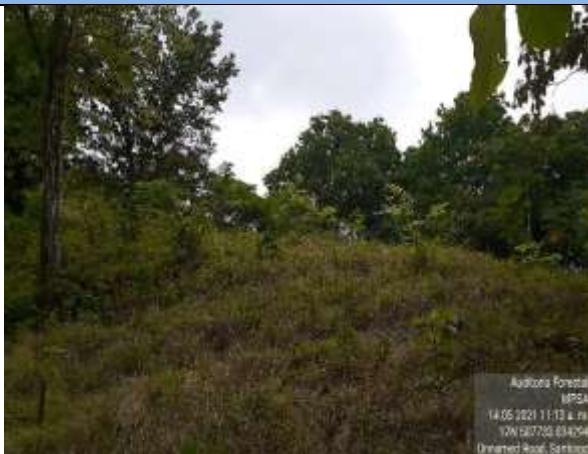
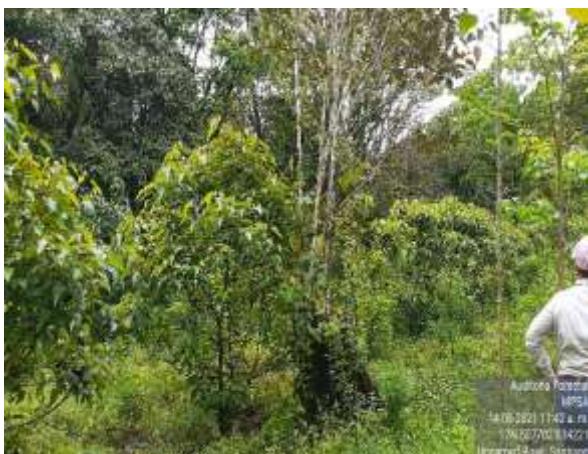
Imágenes 306 a 309. Finca ubicada en Torio, provincia de Veraguas, propiedad de Gladys Estrada (834294 N/ 507733 E)

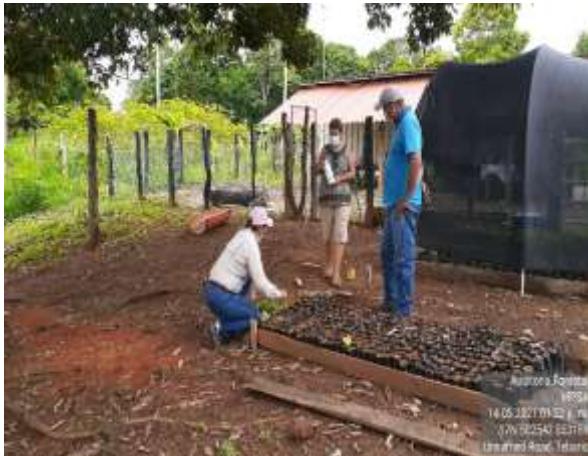
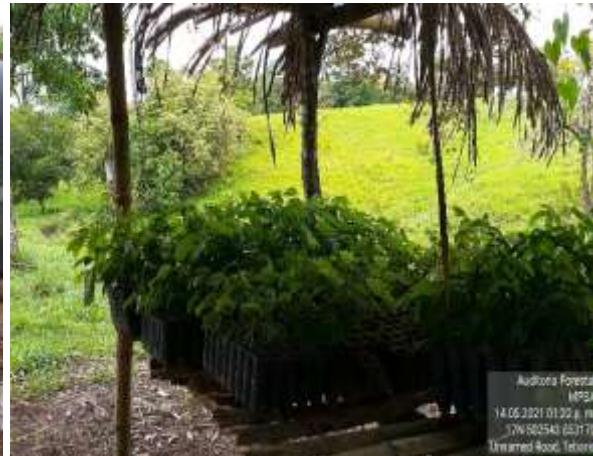
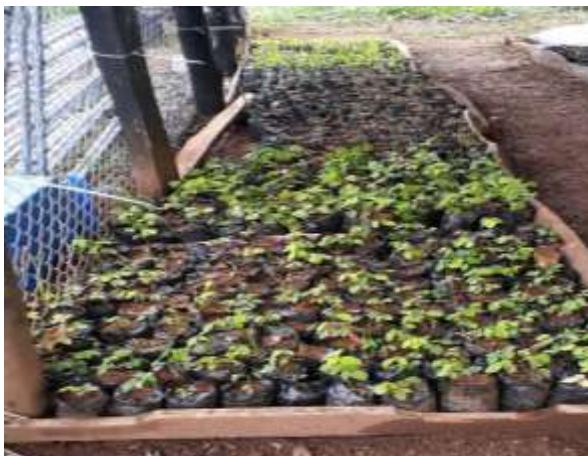
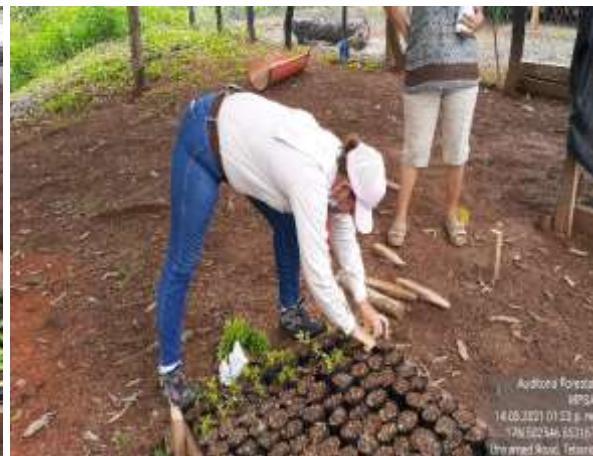
Imágenes 310 a 313. Finca ubicada en Tebario, provincia de Veraguas, propiedad de Soyla Valderrama (853170 N/ 502543 E)

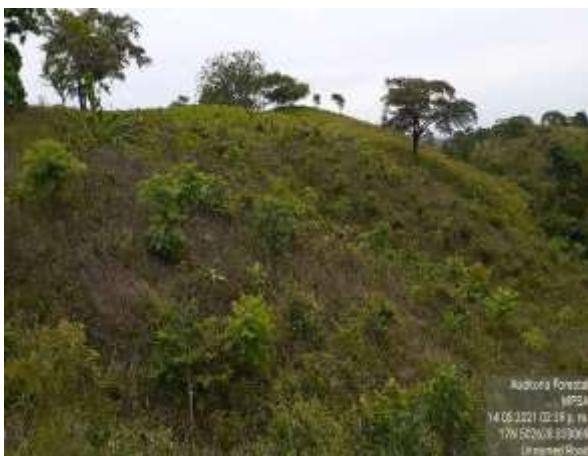
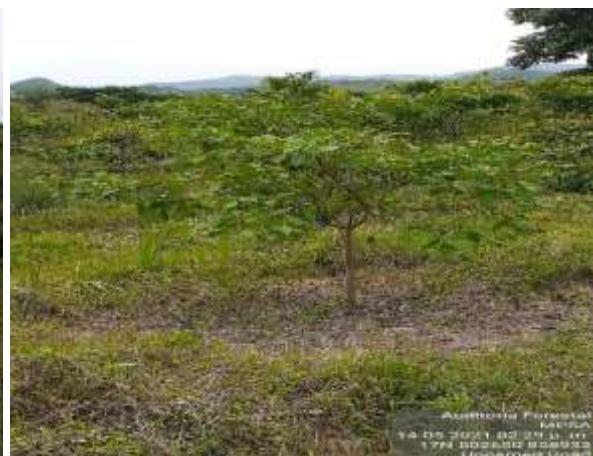
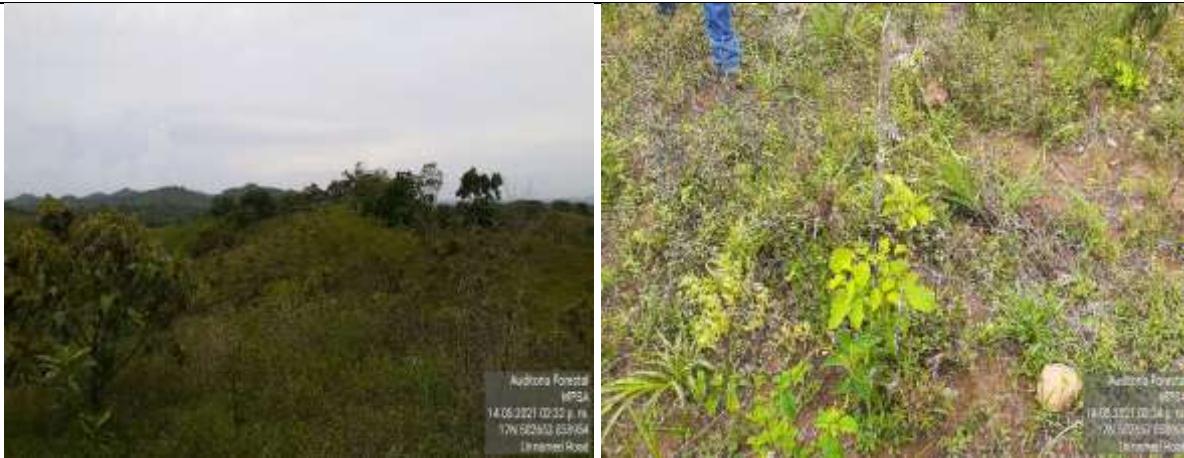
Imágenes 314 a 317. Finca ubicada en Alto El Horcón, provincia de Veraguas propiedad de José Luis Mela (859069 N/ 502628 E)

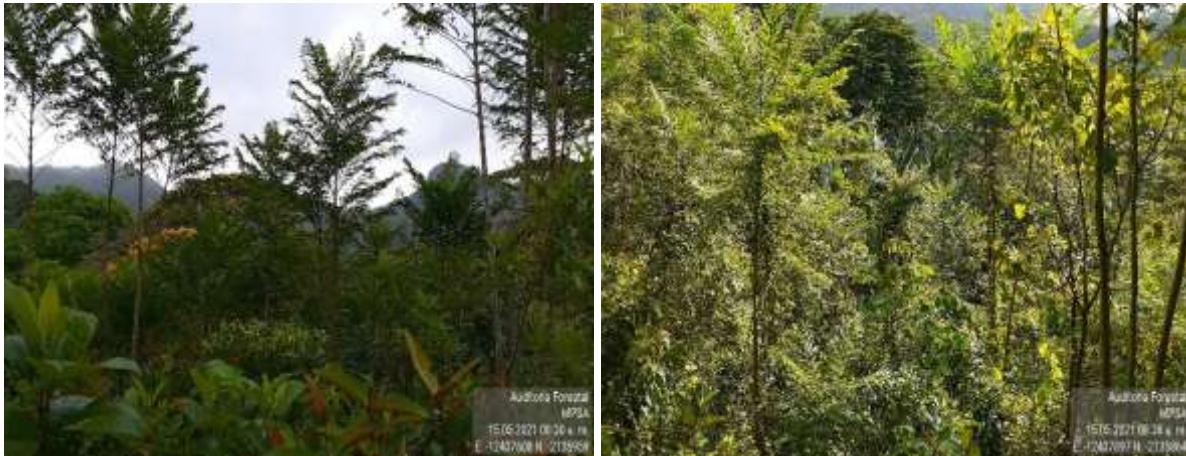
Imágenes 322 y 323. Finca ubicada en Tucucito, provincia de Coclé, propiedad de Dionicio Muñoz (960095 N/ 572945 E)

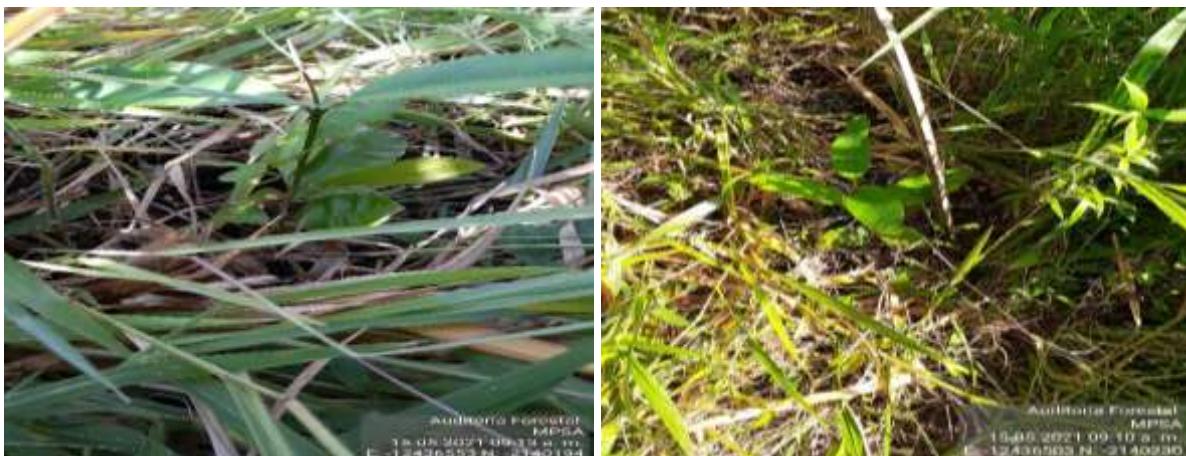
Imágenes 324 y 325. Finca ubicada Toabré, provincia de Coclé, propiedad de Abel Chera (960095 N/ 572945 E)

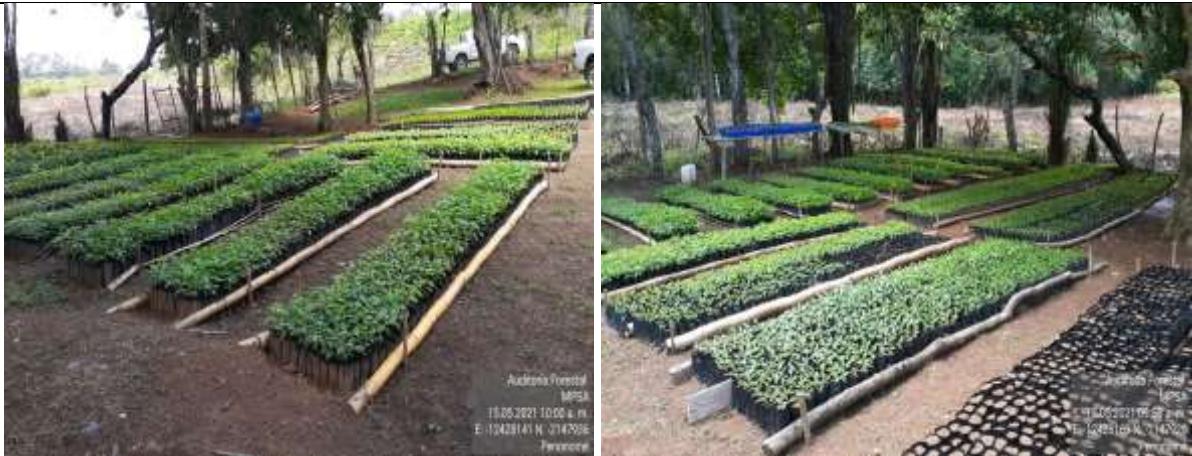
Imágenes 326 y 327. Finca ubicada en Toabré, provincia de Coclé, propiedad de Maritza Pérez (958487 N/ 575583 E)

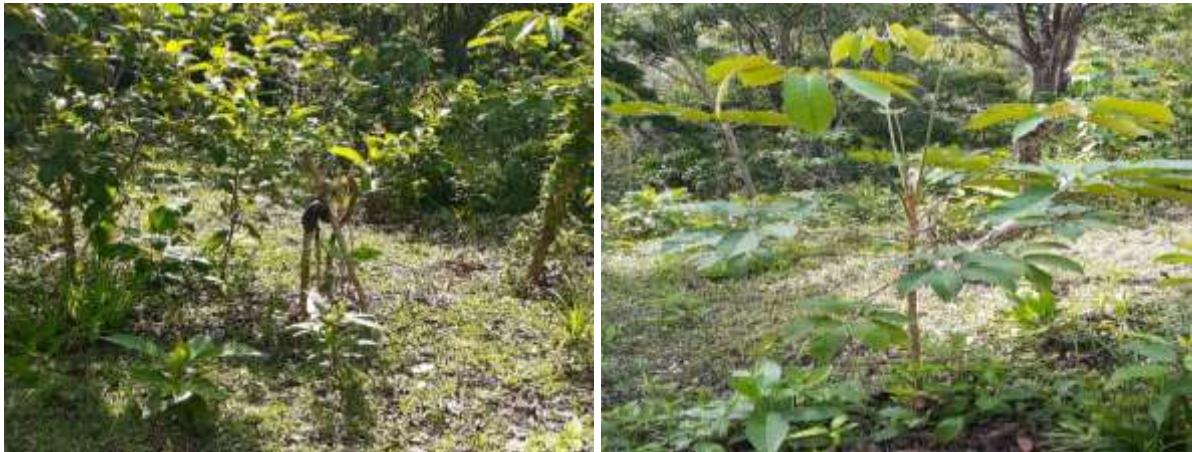
Imágenes 328 y 329. Finca ubicada Toabré, provincia de Coclé, propiedad de José Ángel Rodríguez (960432 N/ 572274 E)

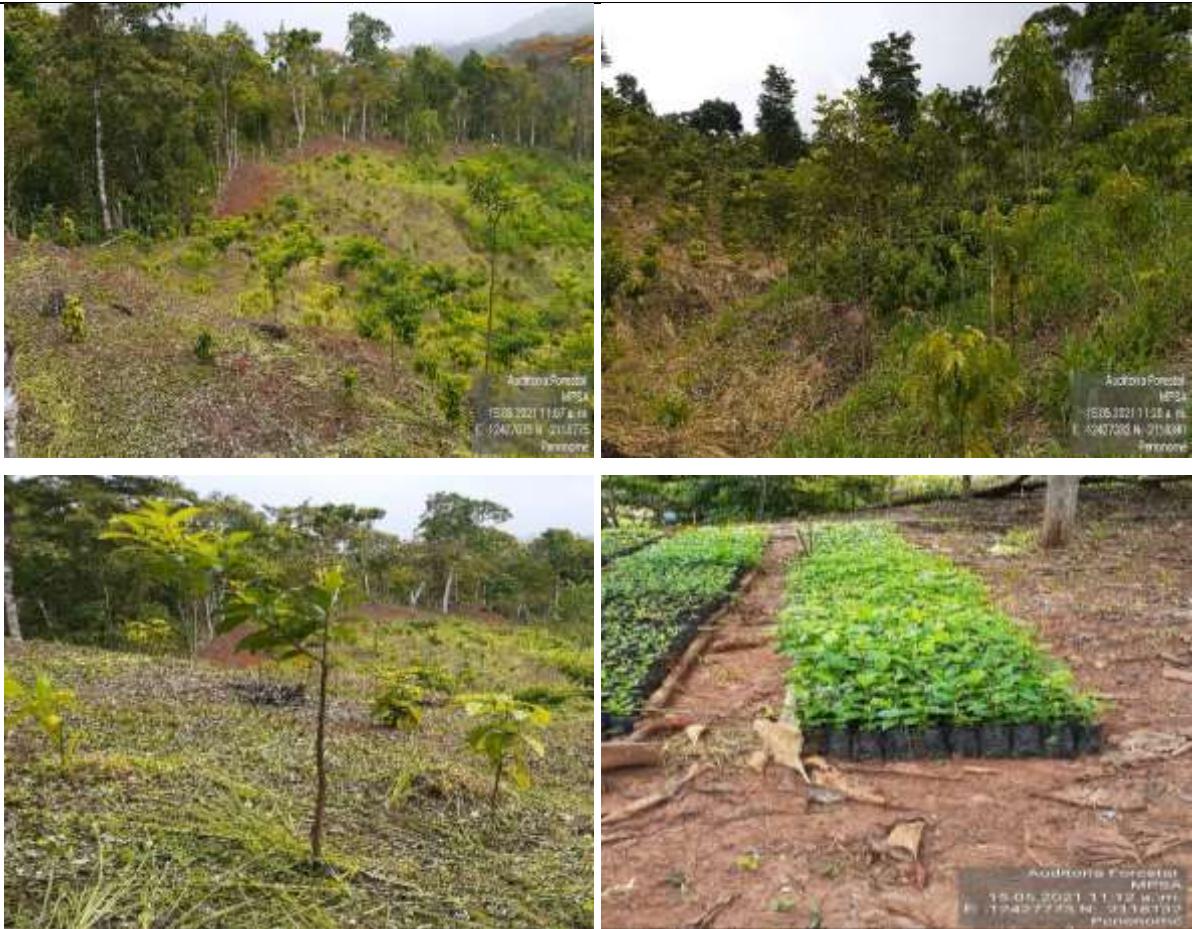
Imágenes 330 a 333. Finca ubicada Paso Real, provincia de Coclé, propiedad de Miguel Villarreal (960432 N/ 572274 E)

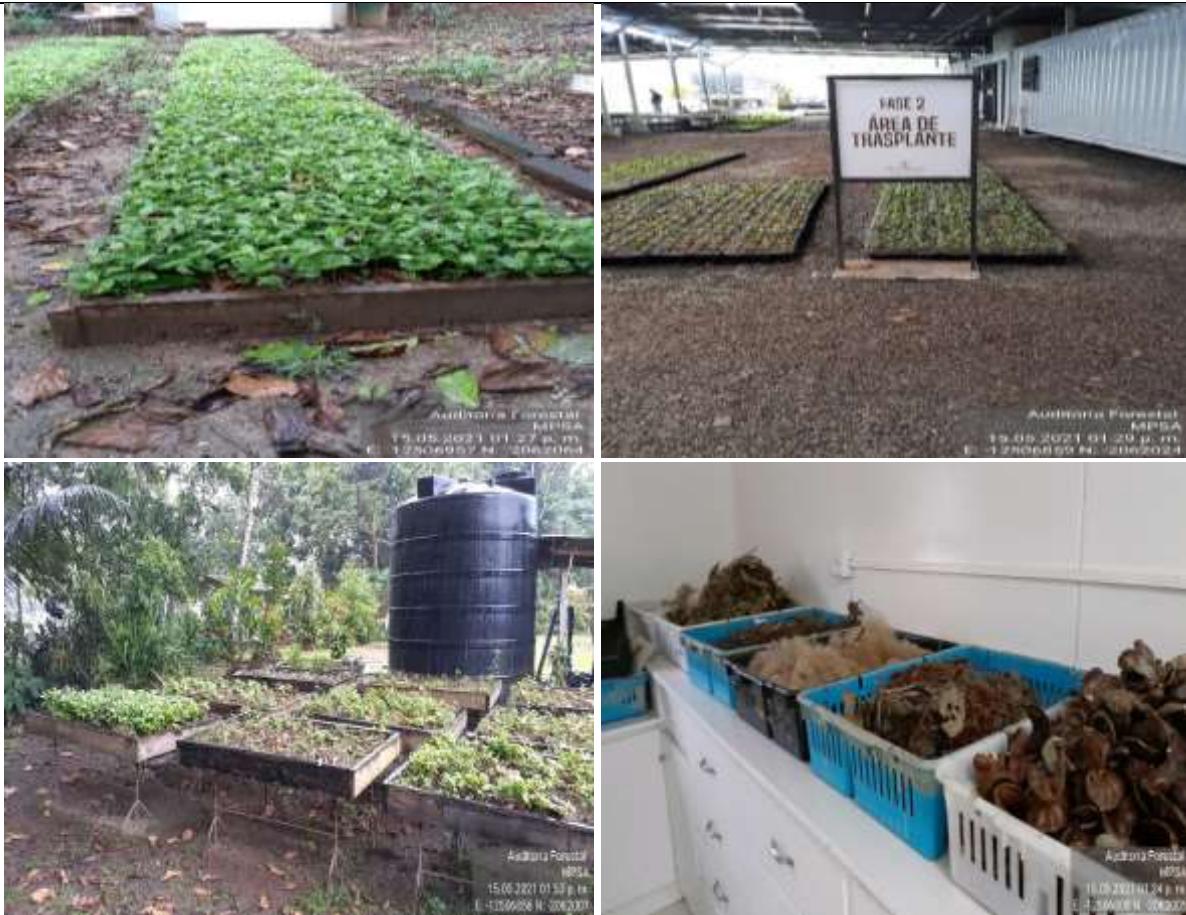
Imágenes 334 a 337. Vivero principal de MPSA ubicado en el km 33+200 de la Vía Llano Grande-Mina (976401 N/ 541453 E)

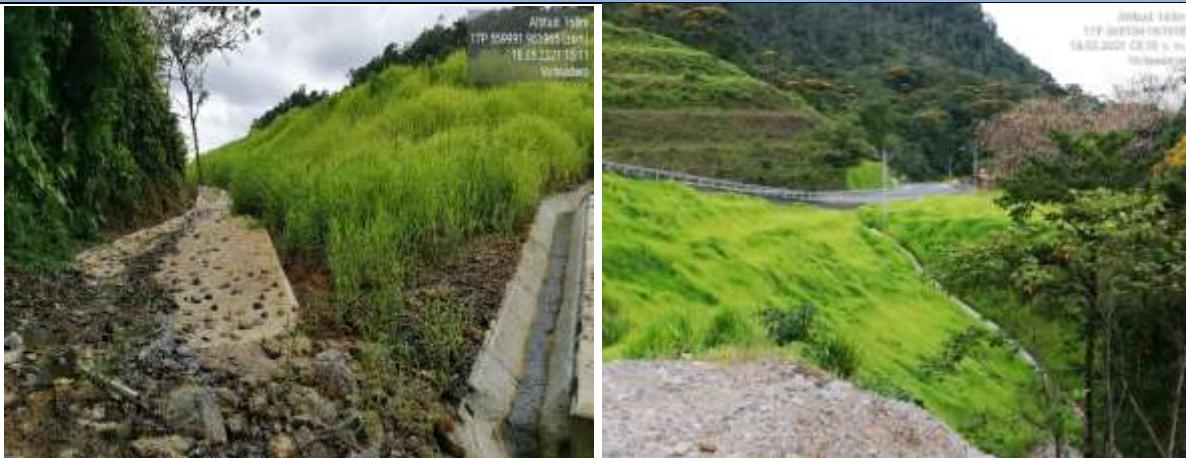
Imágenes 338 y 339. Zona colindante a Río Cascajal con hidrosiembra y siembra de plantones para revegetar el suelo y minimizar la erosión (961965 N/ 559991 E; 961918 N/ 560106 E)

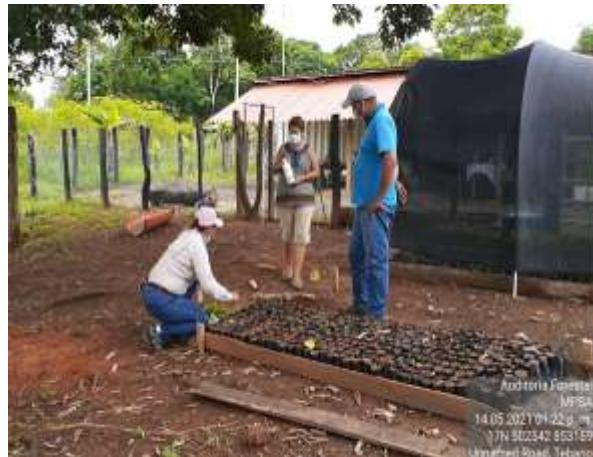
Imagen 340. Visita técnica de personal de MPSA a beneficiaria en la propiedad de Soyla Valderrama, Comunidad de Tebario, provincia de Veraguas (853169 N/ 502542 E)

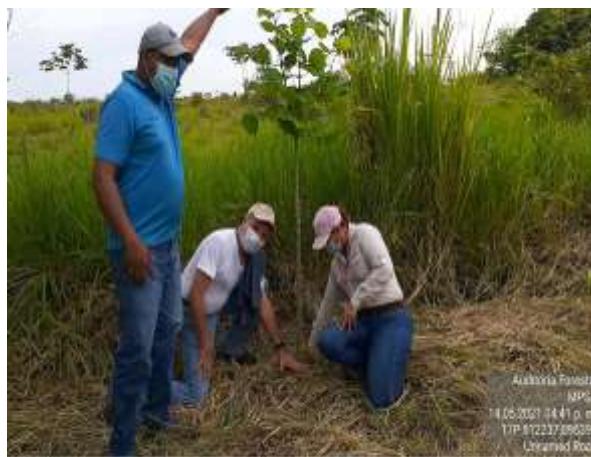
Imagen 341. Inspección técnica a la parcela propiedad de Susana Serracín en Pueblo Nuevo de Veraguas (895393 N/ 512237 E)

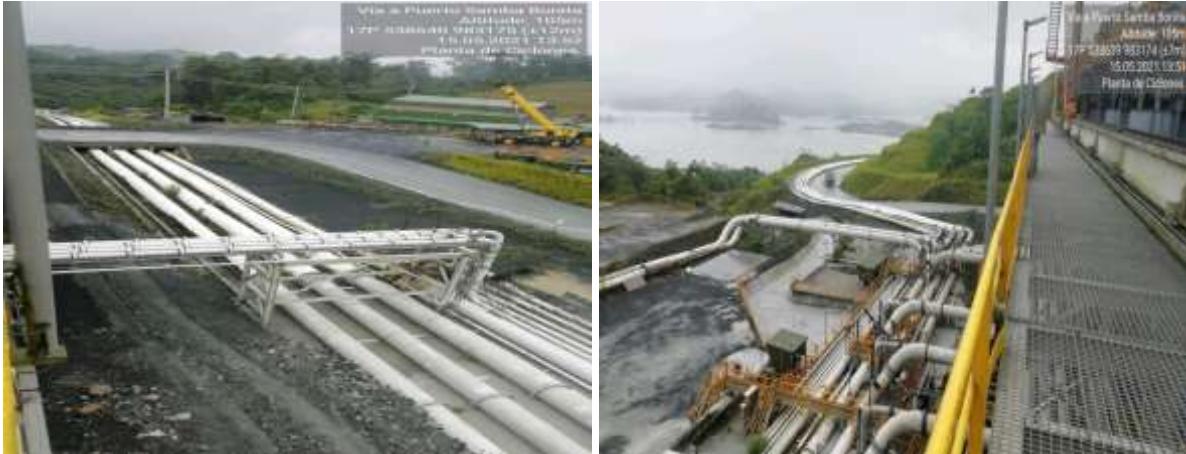
Imágenes 342 y 343. Líneas de entrada de la Planta de Ciclones (983175 N/ 538640 E)

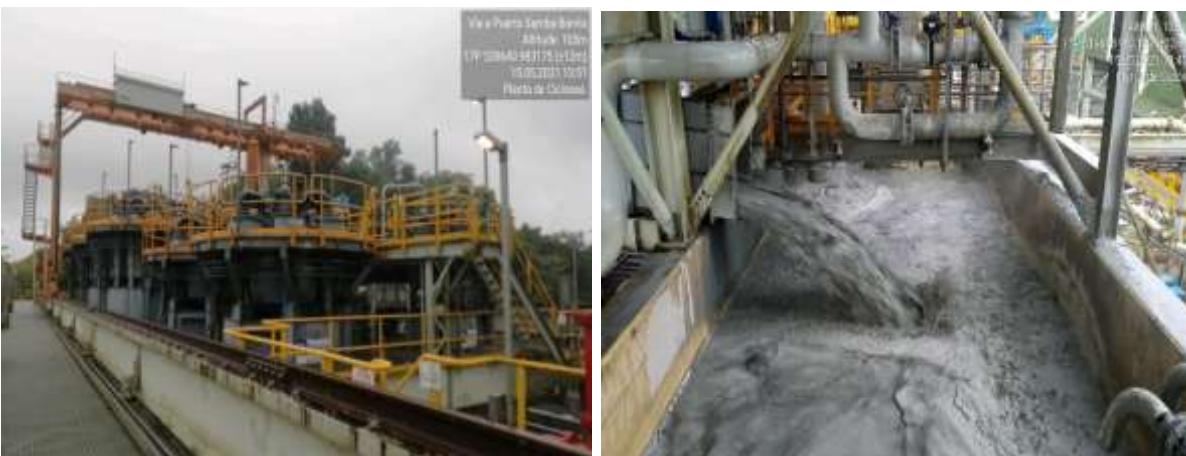
Imágenes 344 y 345. Vistas de las áreas de operación de la Planta de Ciclones
(983175 N/ 538640 E)
