## 4. HALLAZGOS

### 4.1 Municiones No Detonadas (MNDs)

**ACTA DE LIBRANZA  
Línea de aducción Eje 1 –  
(Sub-Tramo III PK 10+118 –PK 7+200)**

**Proyecto De Saneamiento De Áreas Contaminadas  
Con Municiones No Detonadas En La Planta  
Potabilizadora Ing. JOSE G. RODRIGUEZ,  
HOWARD**

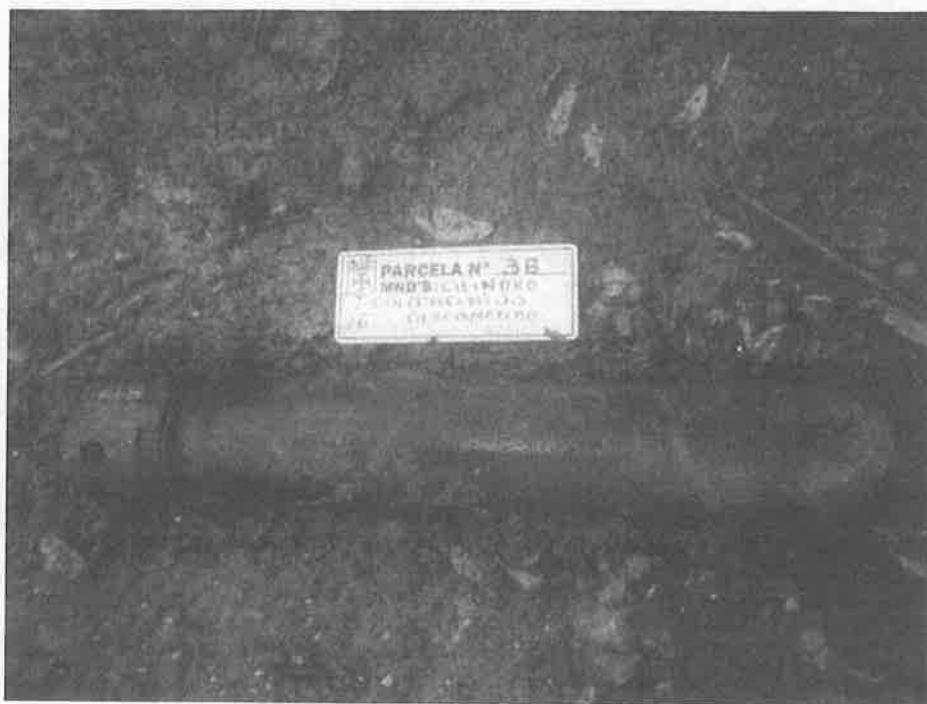
Número foto	número MNDs	fecha	tipo de MND's	parcela	subparcela	coordenadas	profundidad	cantidades
2	5	18/06/2021	Cilindro de contenido desconocido	3B	2	647781	999555	20cm 1
3	6	18/06/2021	Munición Calibre 0.50	5B	2	647781	999645	15cm 2
4	7	22/06/2021	Subcalibre 22mm	6B	2	647794	999867	10cm 1
5	8	22/06/2021	Municiones de Fogueo 5.56mm	9B	3	647748	1000074	7cm 14
6	9	22/06/2021	Municiones de Fogueo 7.62mm	9B	3	647748	1000074	8cm 2
7	10	22/06/2021	Granada de M203 de 40mm	16B	2	647493	1000573	15cm 2
8	11	29/06/2021	Cohete 3.5	20B	4	647164	1000716	10cm 1
9	12	29/06/2021	Bomba lacrimógena	20B	2	647086	1000767	8 cm 1
10	13	29/06/2021	Cola de Cohete 3.5	20B	2	647072	1000774	40cm 1
11	14	29/06/2021	Bomba Lacrimógena	20B	8	647077	1000789	25cm 1
12	15	30/06/2021	Espoleta de cohete 3.5	21B	3	647052	1000807	superficial 1
13	16	30/06/2021	Granada de Luz y Sonido	21B	6	647049	1000818	7cm 1
14	17	30/06/2021	Casquillo de 40mm	21B	3	647039	1000823	superficial 1

Foto 2: Cilindro con contenido desconocido

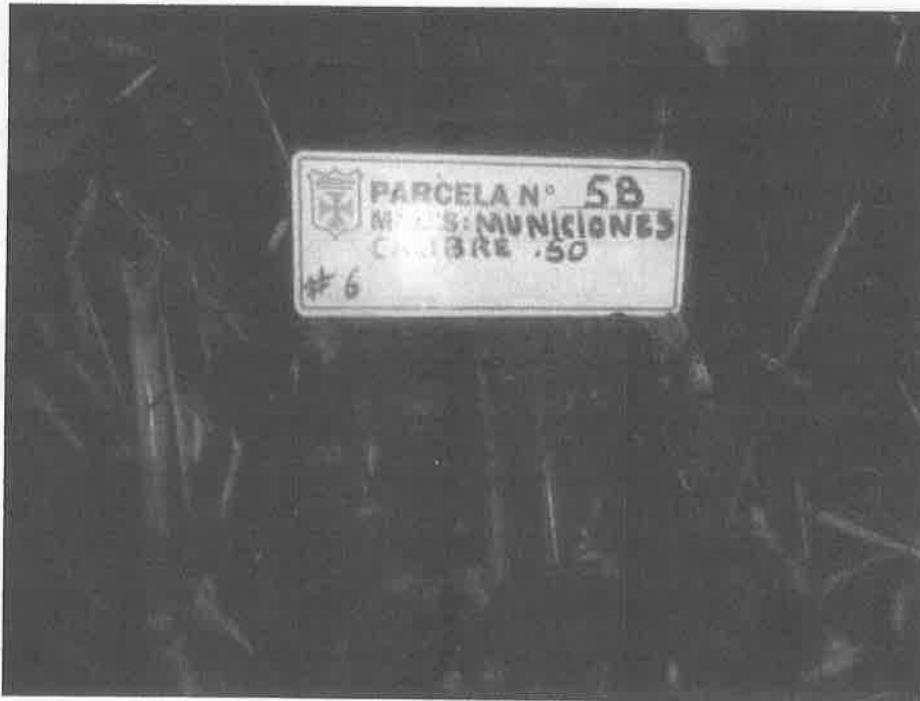
Foto 3: Municiones Calibre 0.50

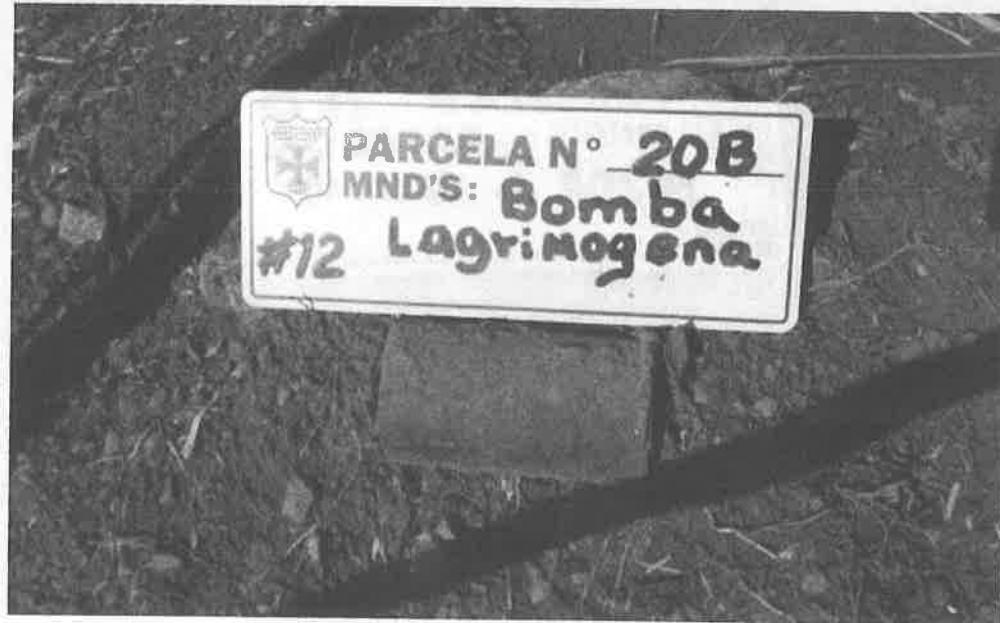
Foto 9: Bomba Lacrimógena

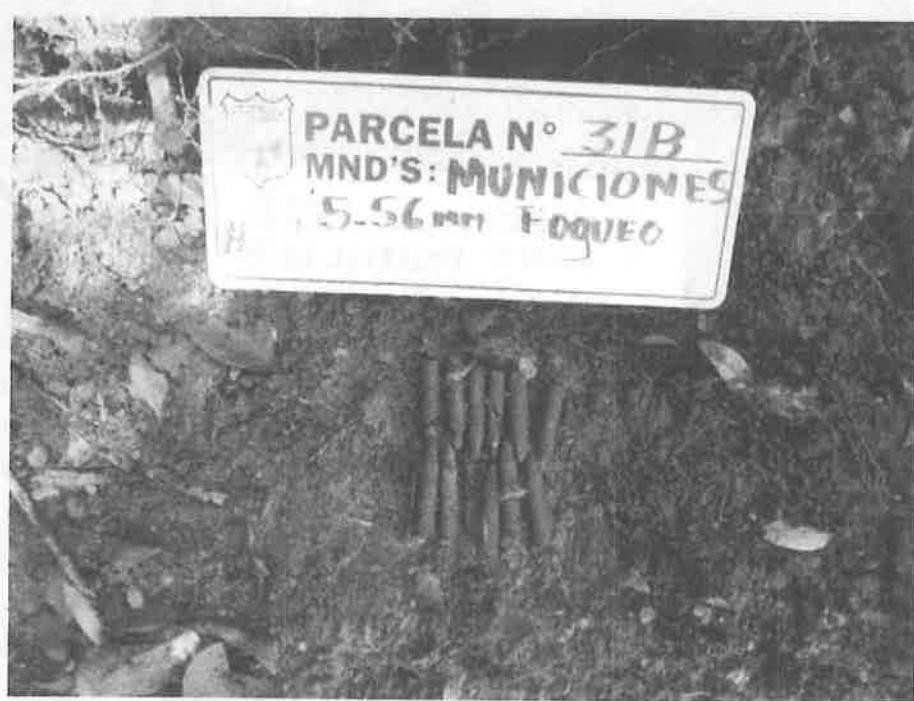
Foto 24: Municiones de Fogueo 5.56mm

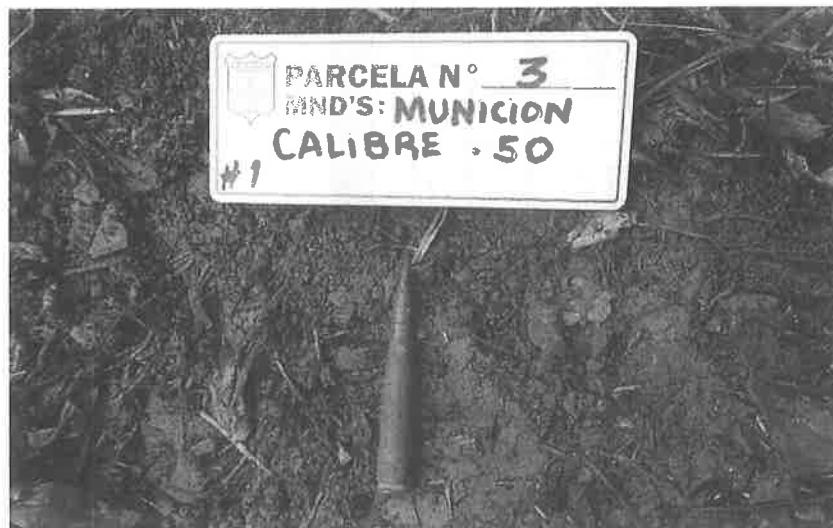
Foto 2: Munición Calibre 0.50

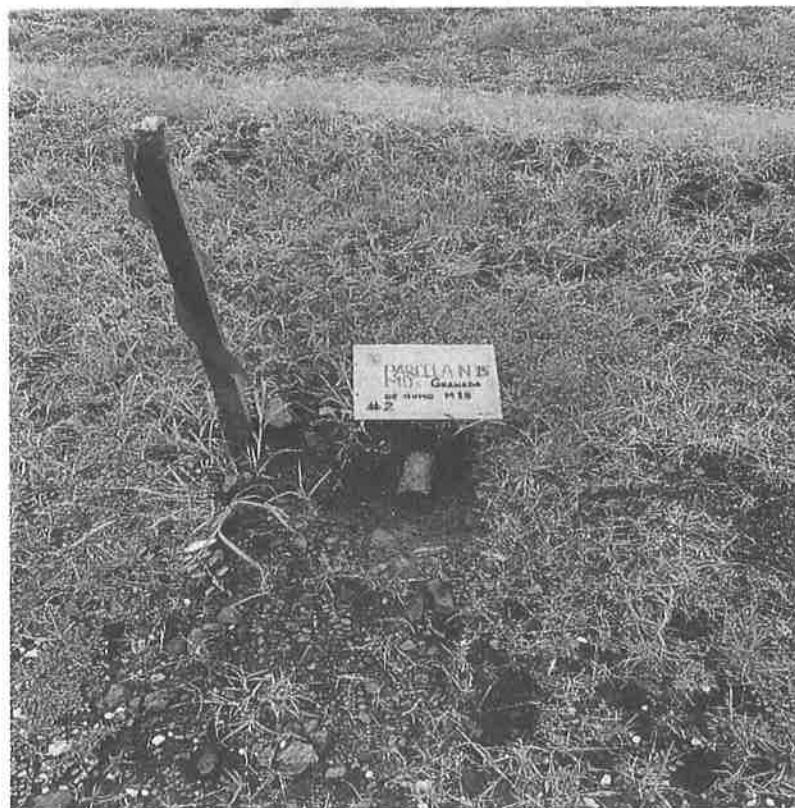
Foto 3: Granada de Humo M18

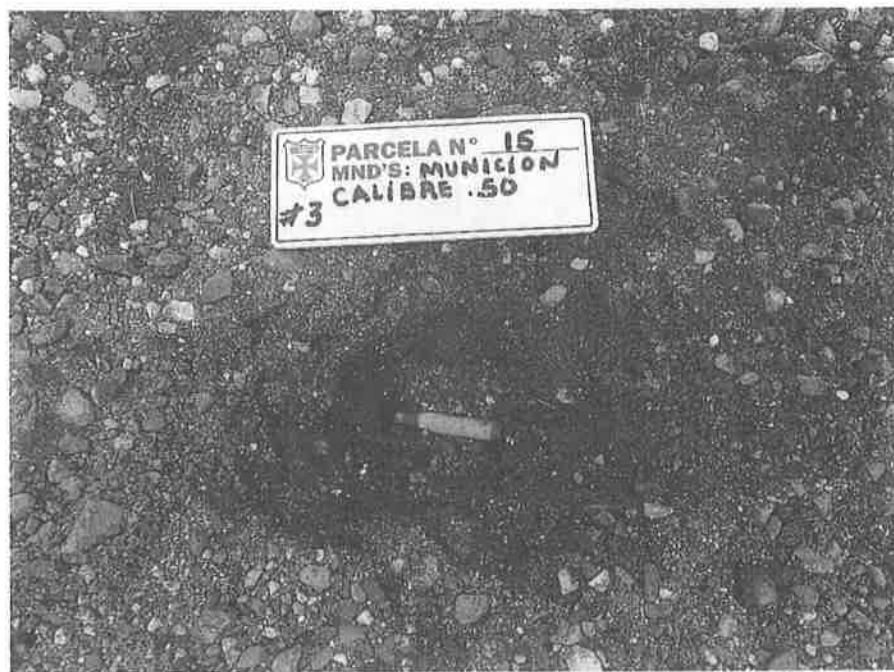
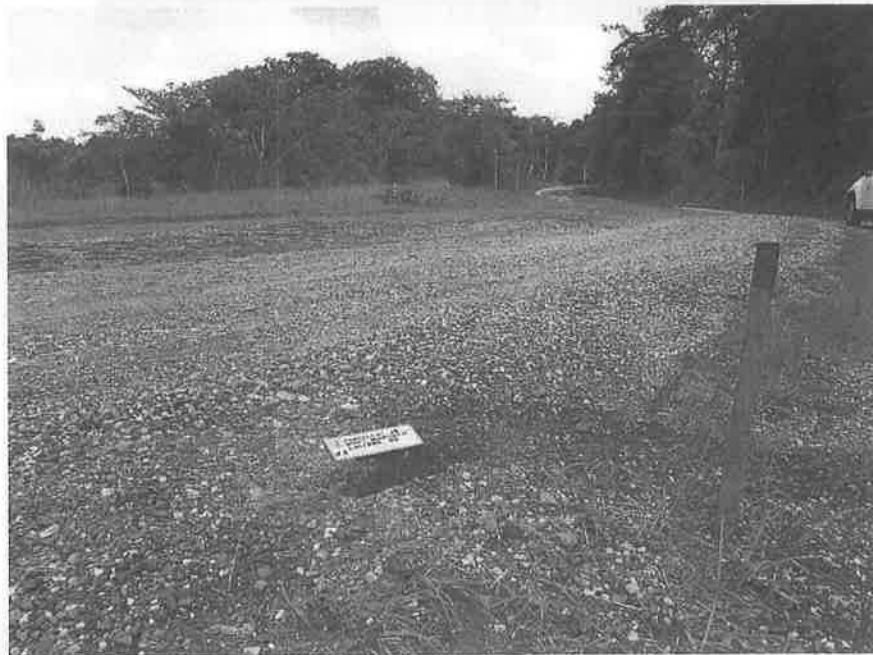
Foto 4: Munición calibre .50

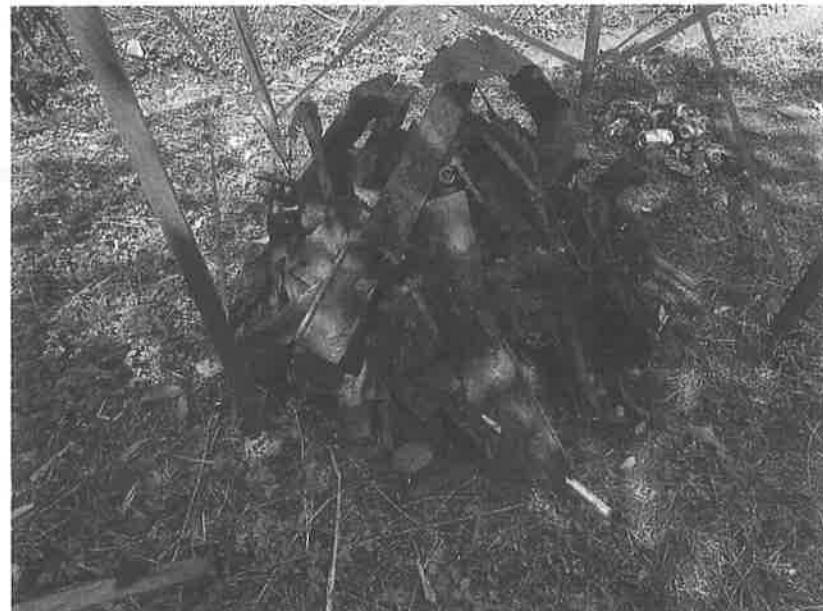
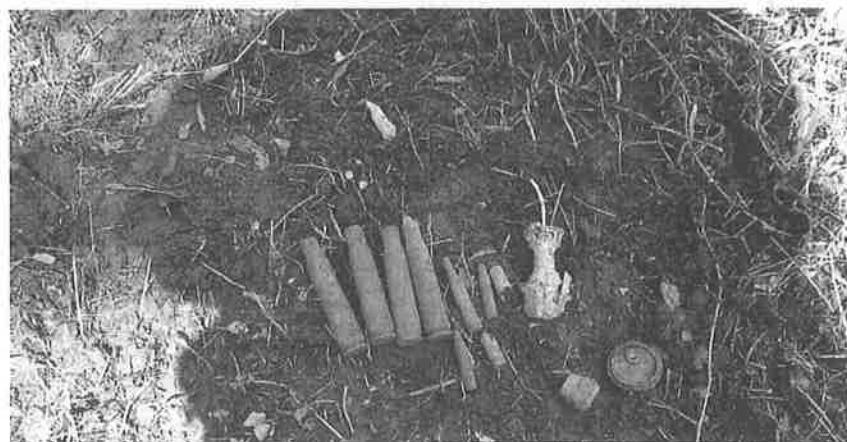
En el área de entrega, se encontraron varios restos de municiones detonadas y cierta cantidad de metales variados, que fueron extraídos y acumulados en sitio disposición temporal.

Foto 6: Restos metálicos varios y municiones detonadas extraídas área de entrega

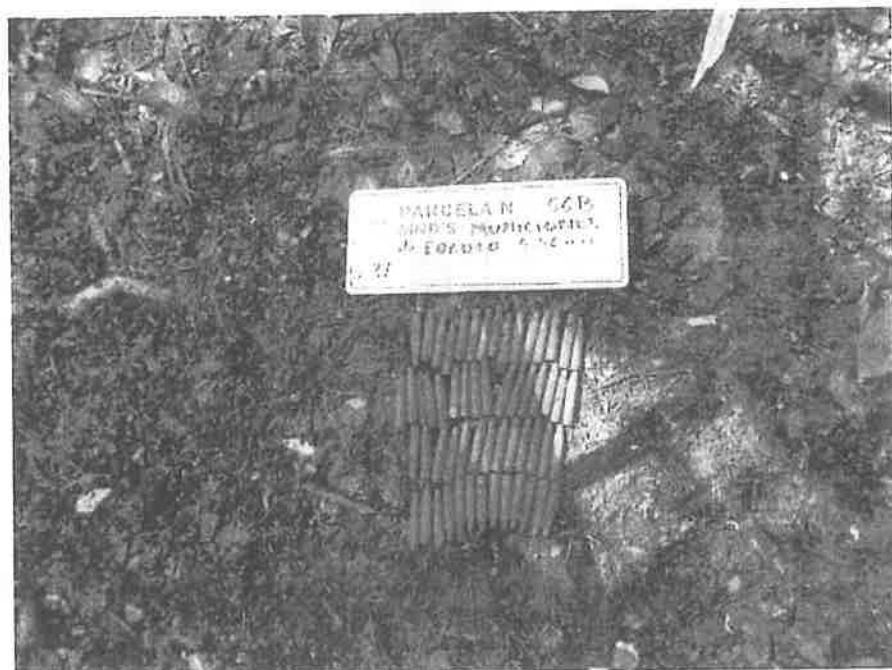
Foto 2: Municiones de Fogueo 5.56mm

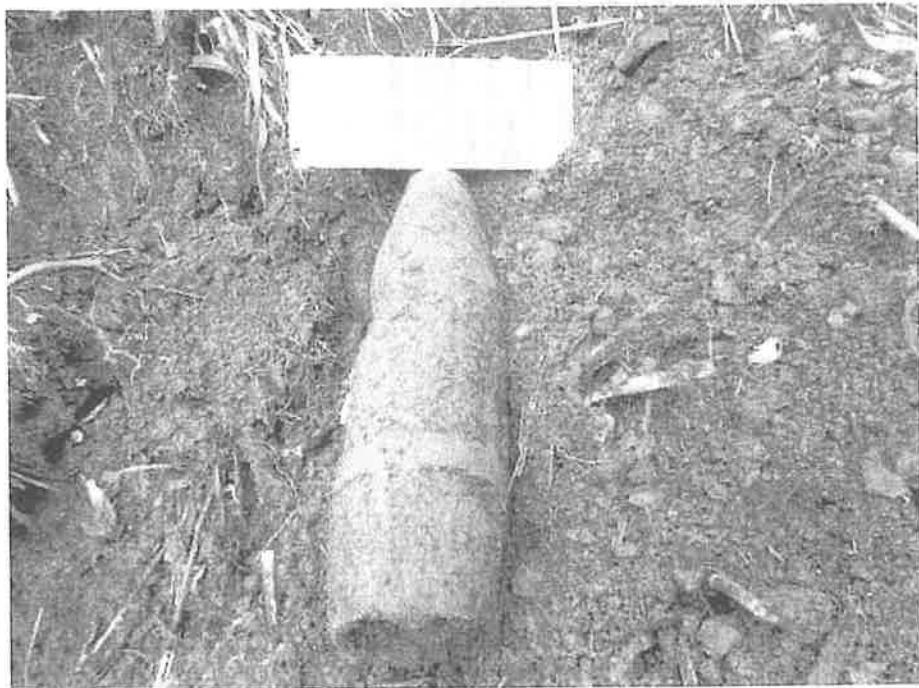
Foto 3: Proyectil 105mm

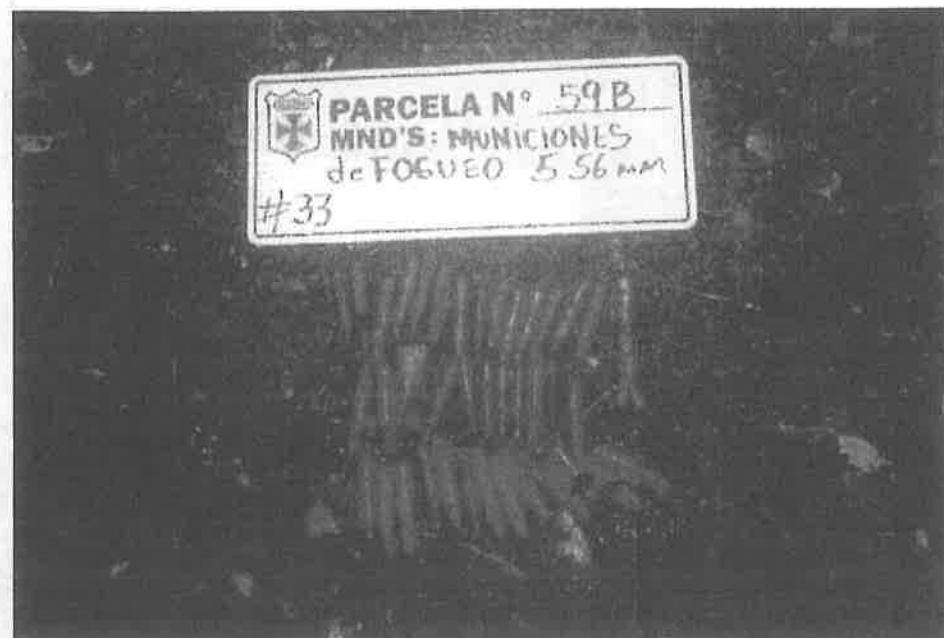
Foto 4: Municiones de Fogueo 5.56mm

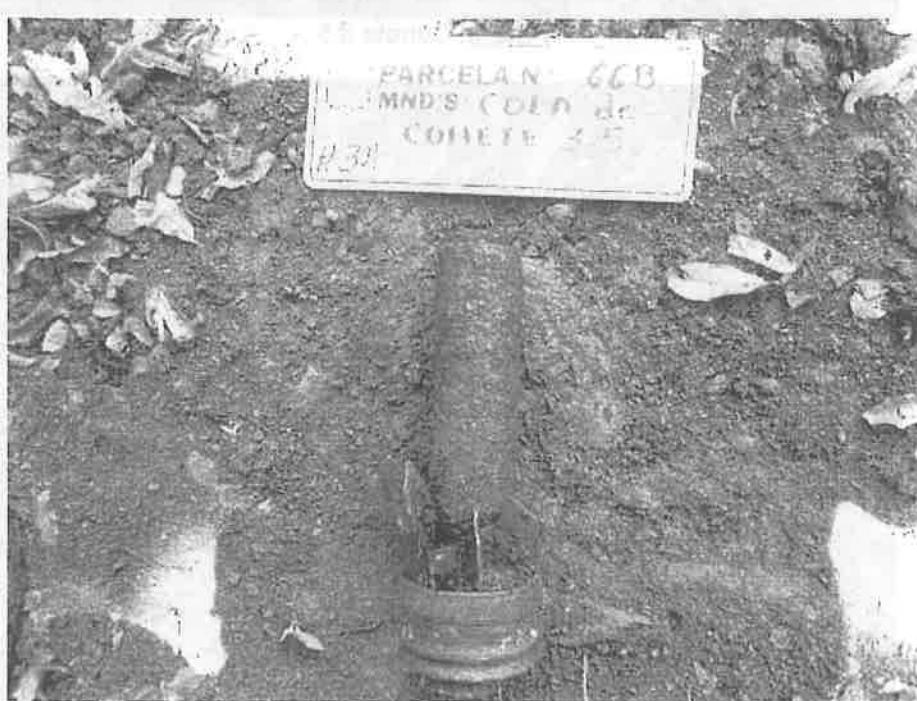
Foto 5: Cola de Cohete 3.5

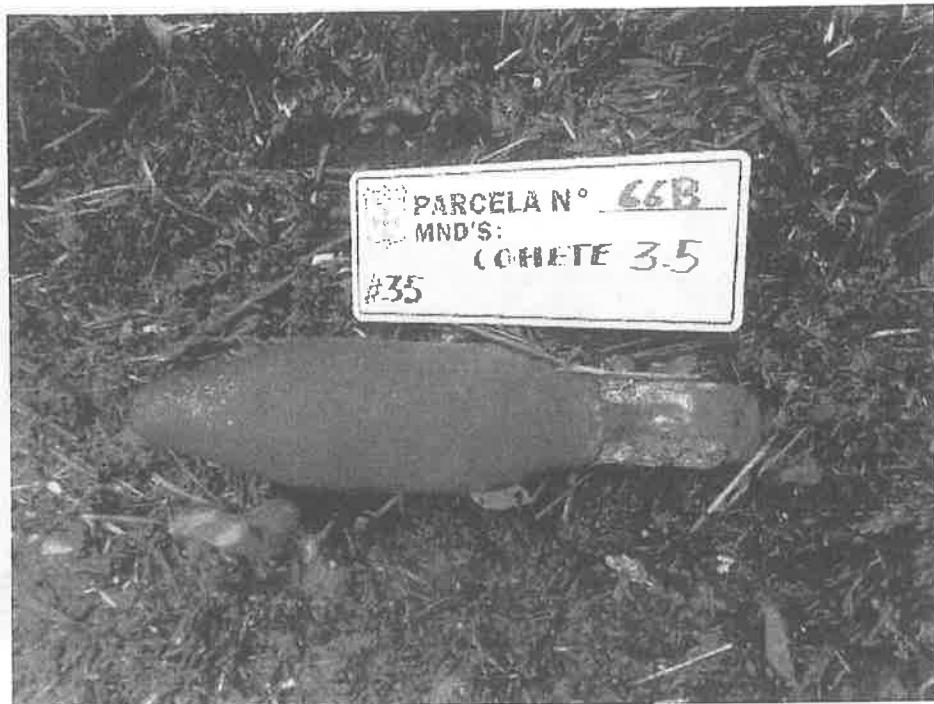
Foto 6: Cohete 3.5

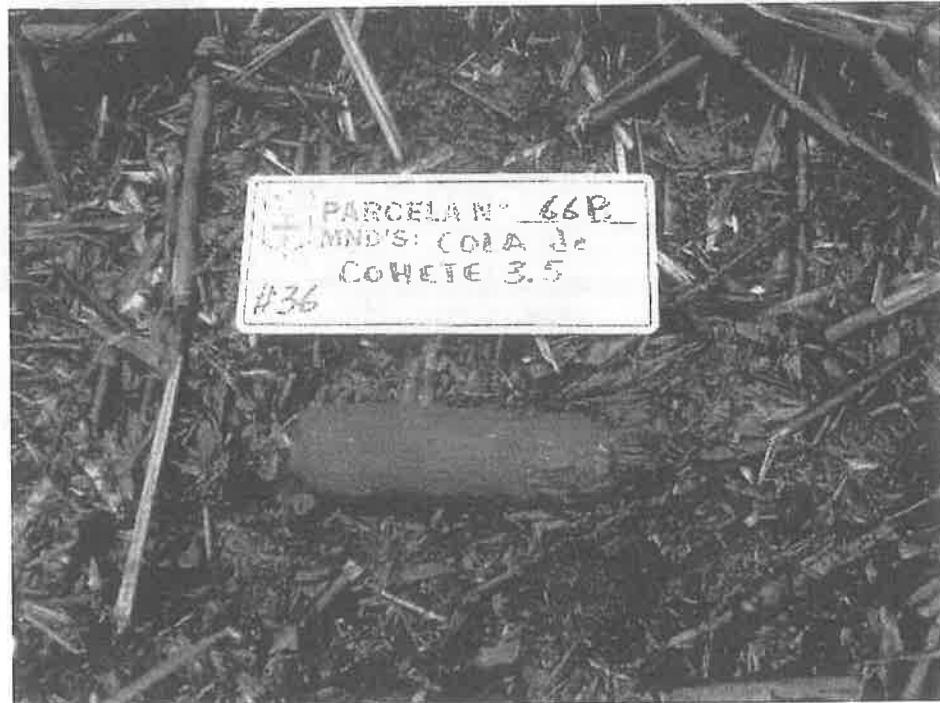
Foto 7: Cola de Cohete 3.5

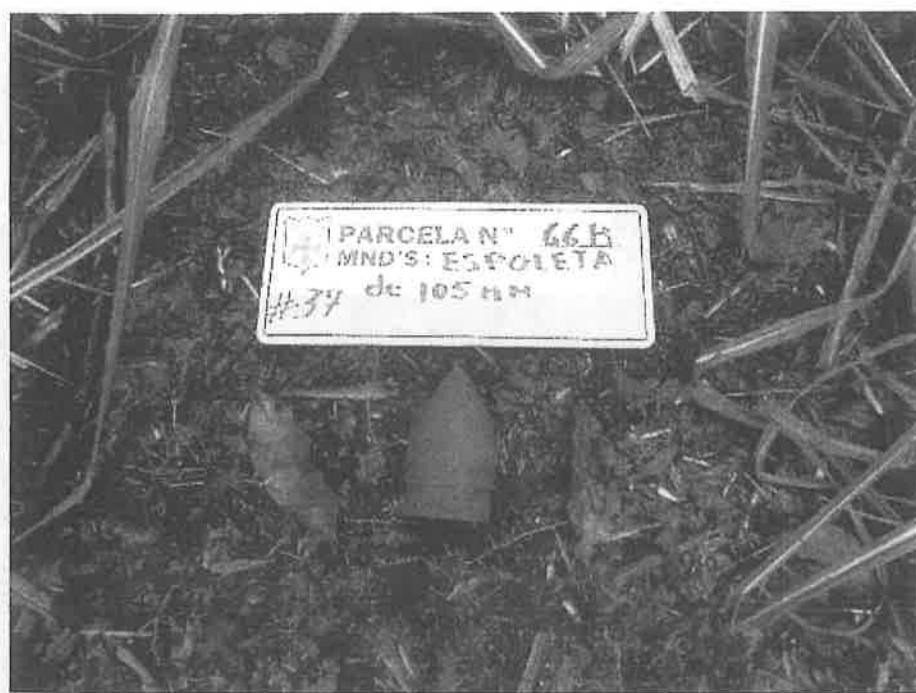
Foto 8: Espoleta de Proyectil 105mm

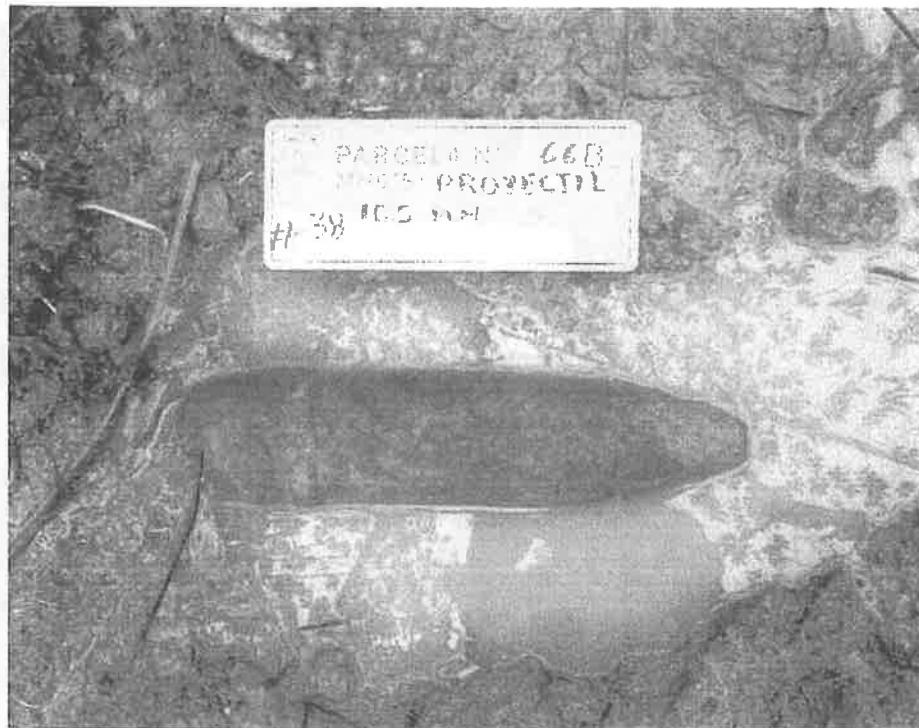
Foto 9: Proyectil 105mm

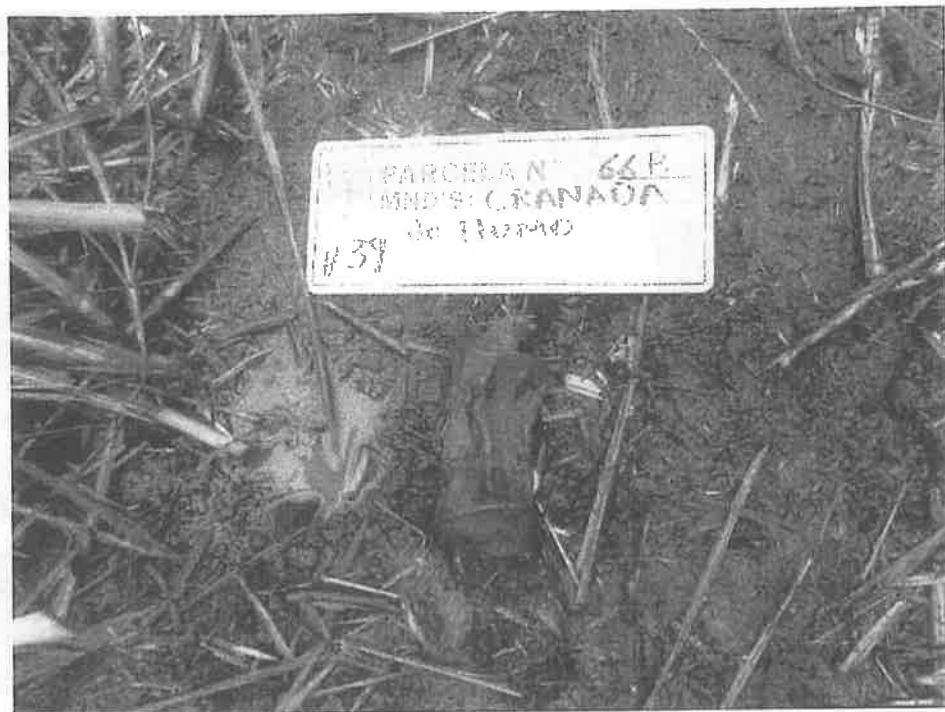
Foto 10:Granada de humo

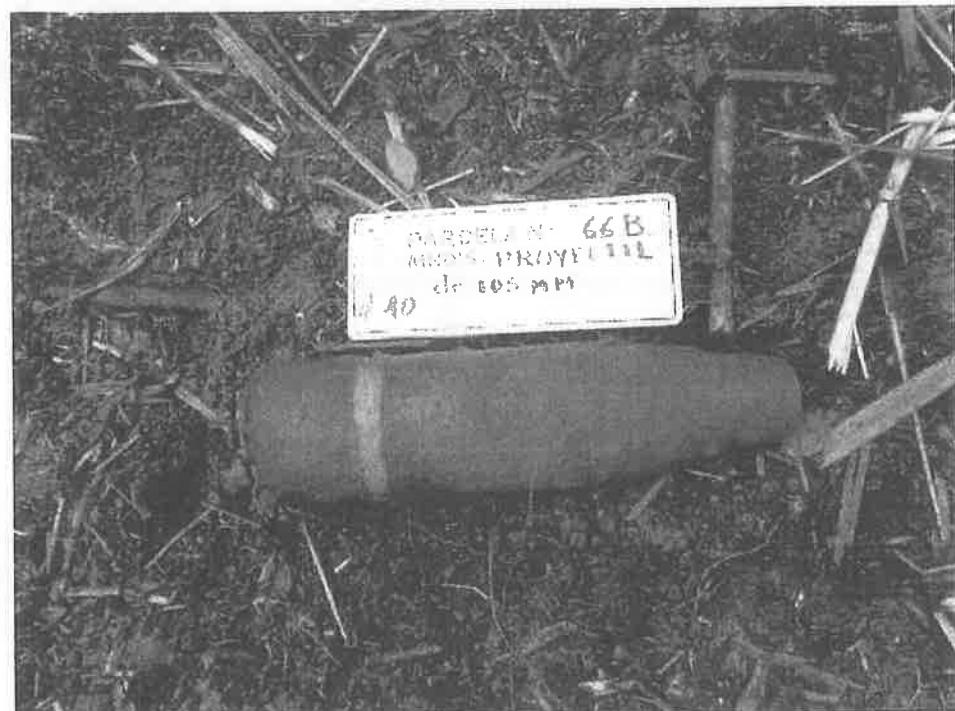
Foto 11:Proyectil de 105mm

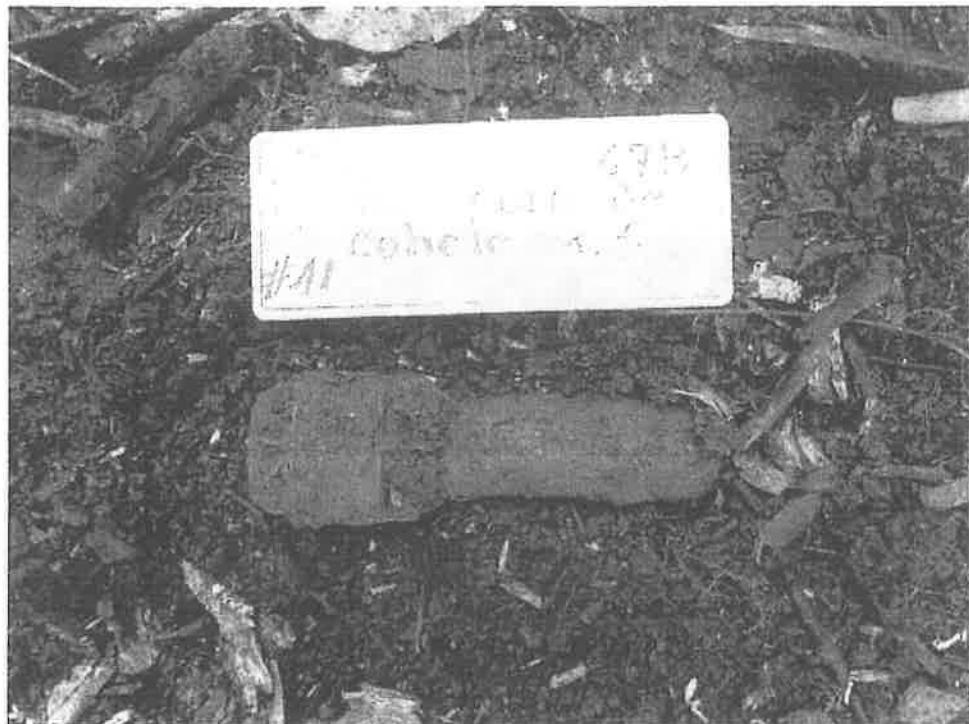
Foto 12:Cola de Cohete 3.5

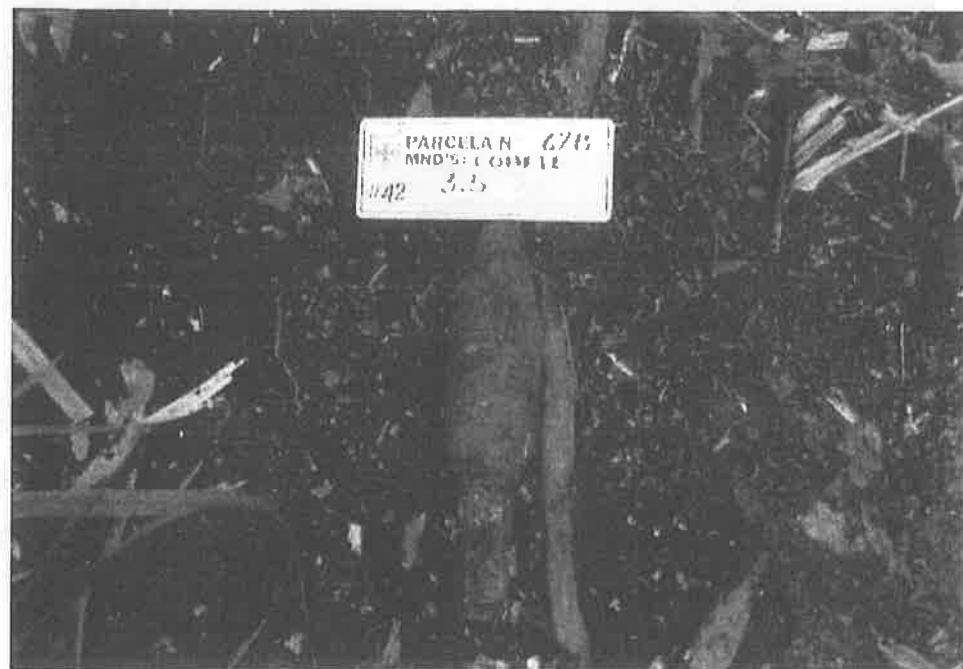
Foto 13:Cohete 3.5

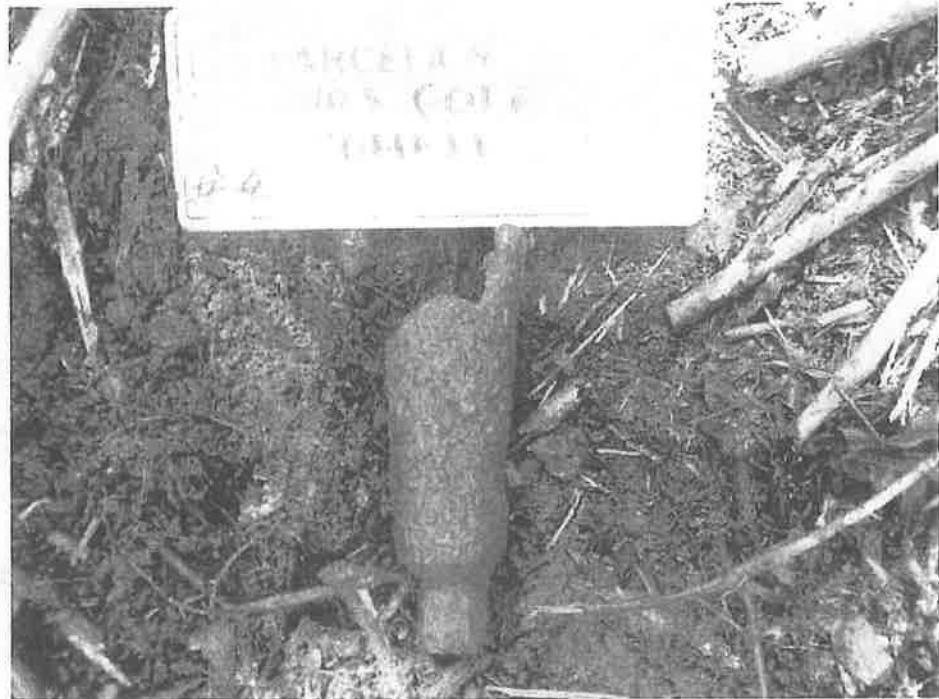
Foto 14: Cola de Cohete 3.5

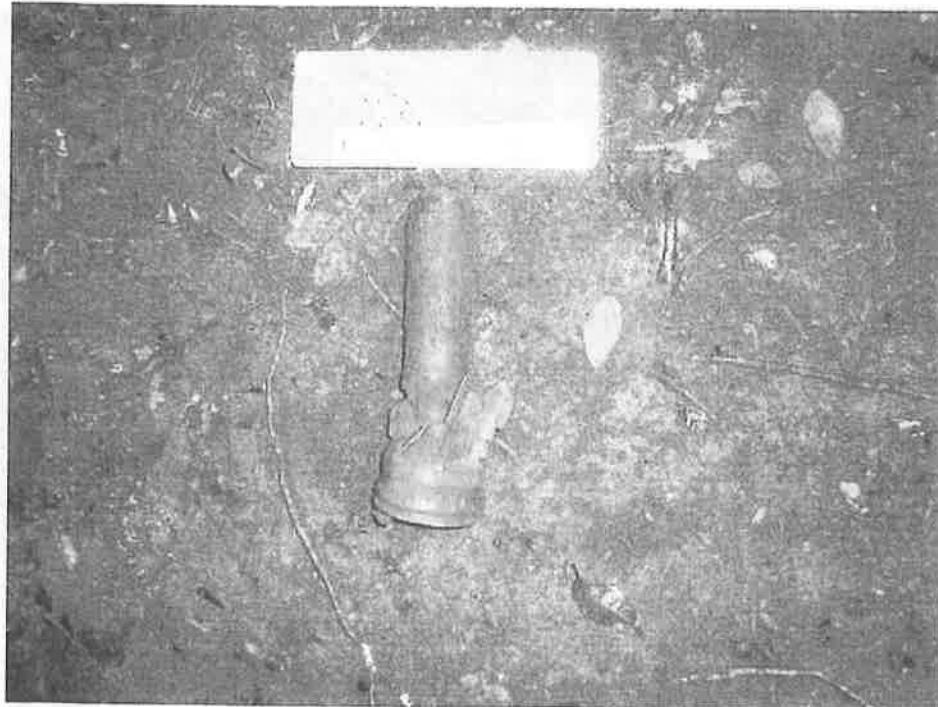
Foto 17: Cola de Cohete 3.5

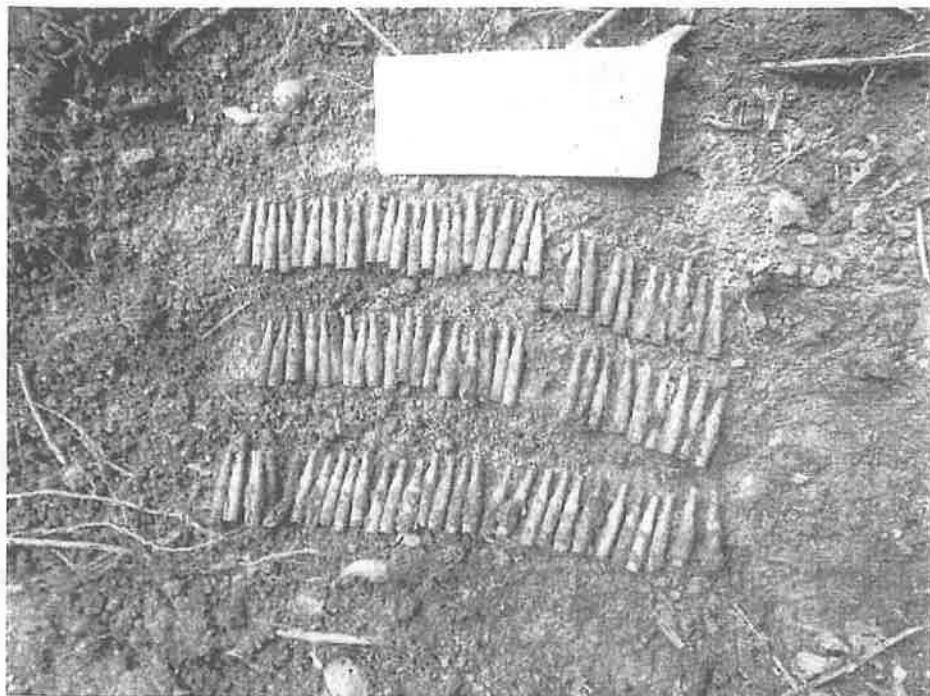
Foto 18: Municiones de Fogueo 7.62mm

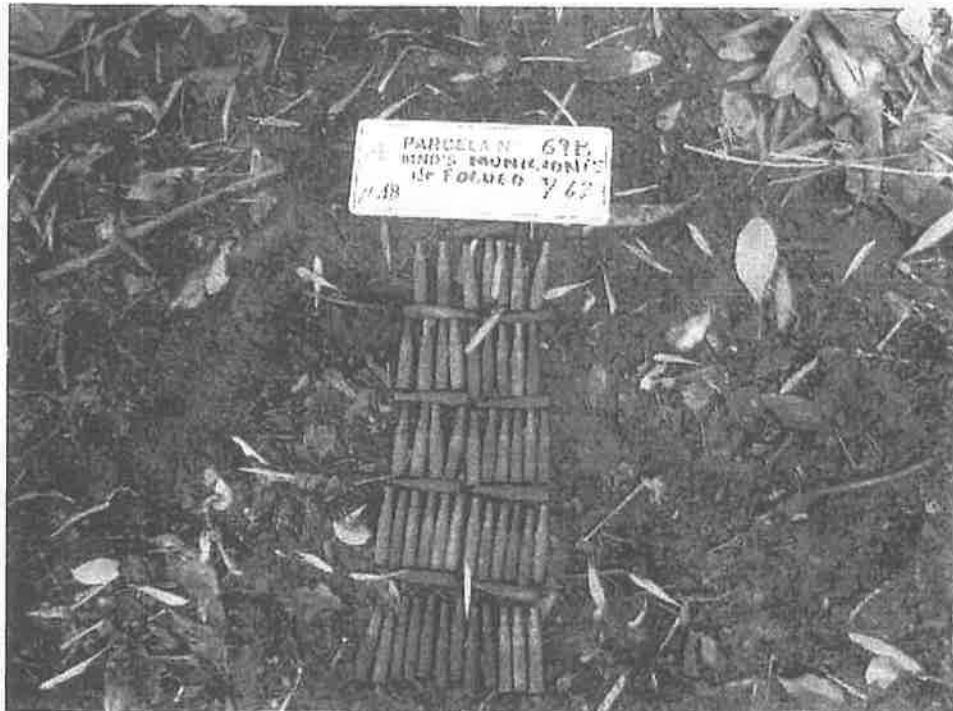
Foto 19: Municiones de Fogueo 7.62mm

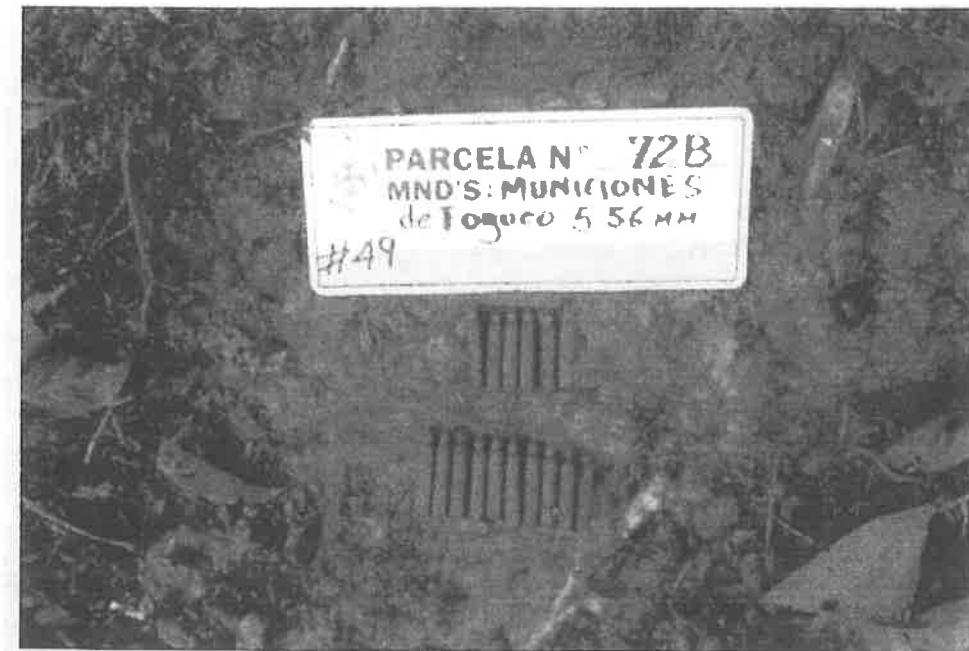
Foto 20: Municiones de Fogueo 5.56mm

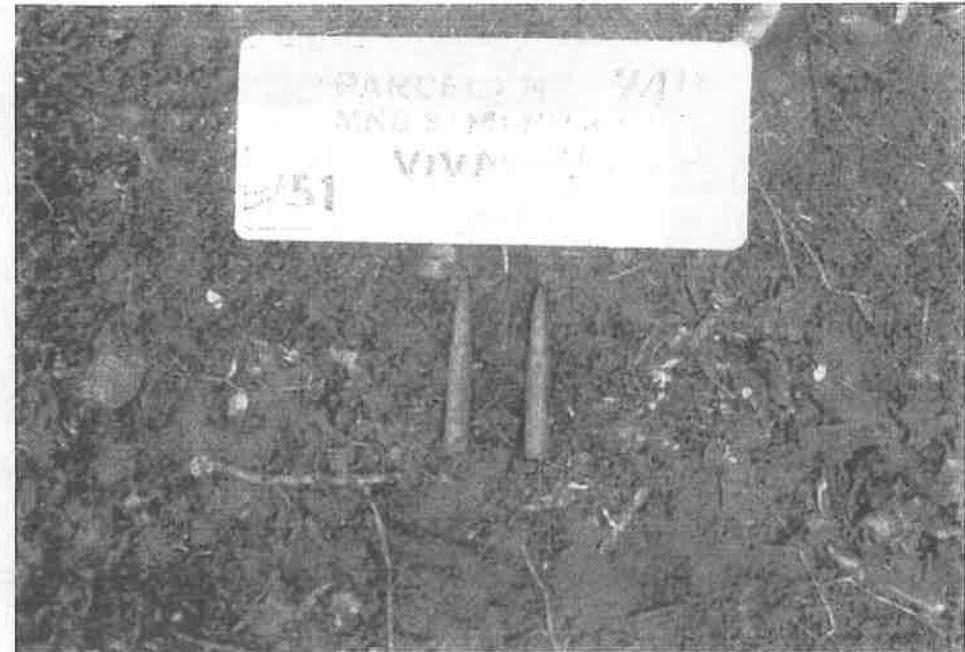
Foto 22: Municiones Vivas 7.62mm

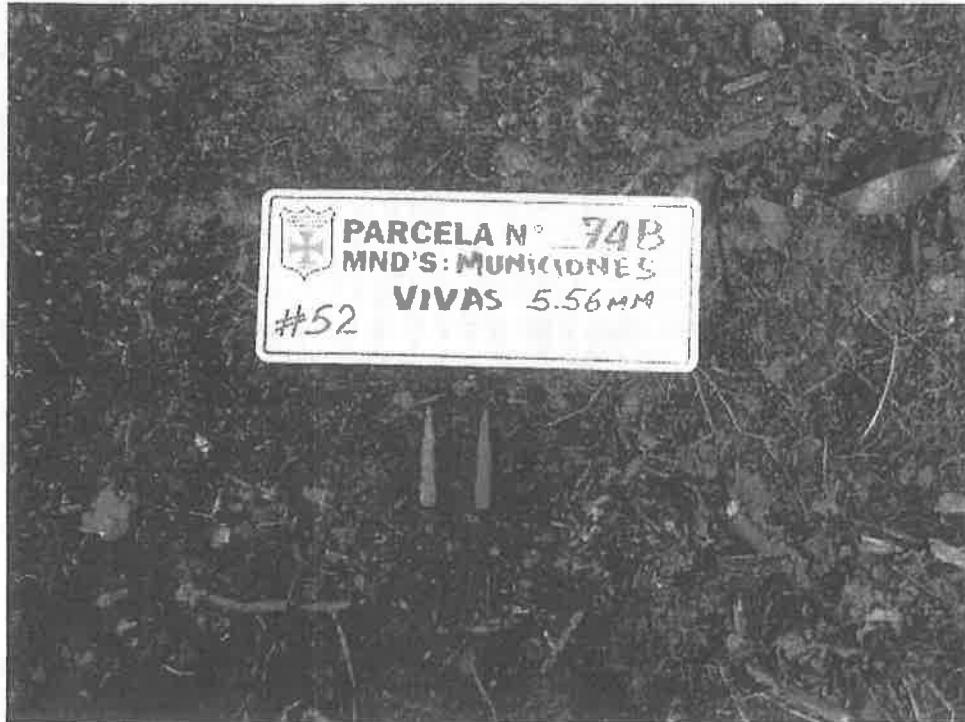
Foto 23: Municiones Vivas 5.56mm

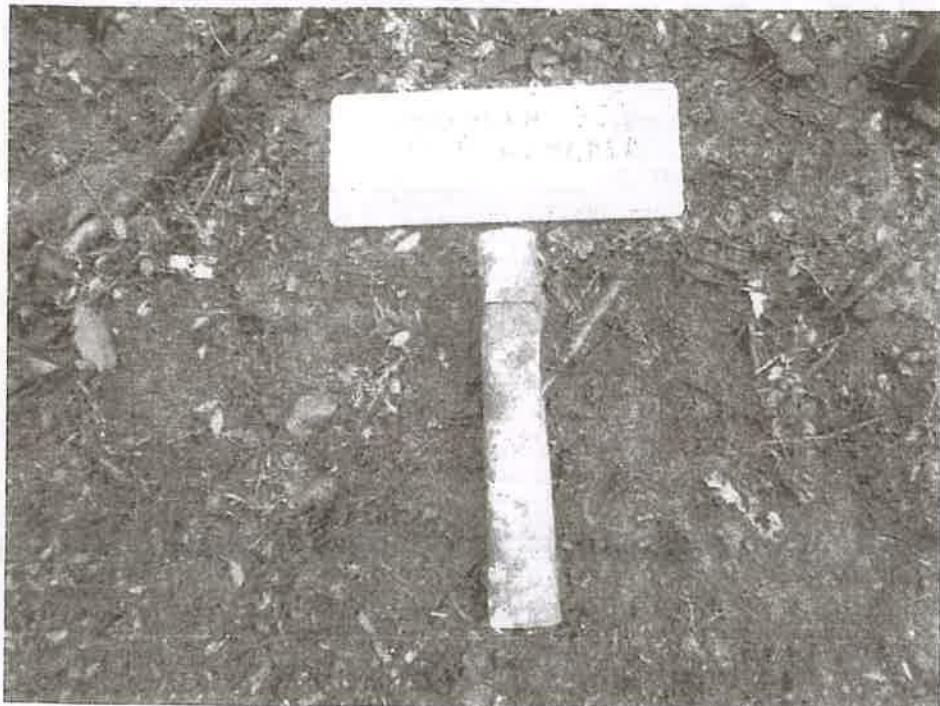
Foto 24: Bengala

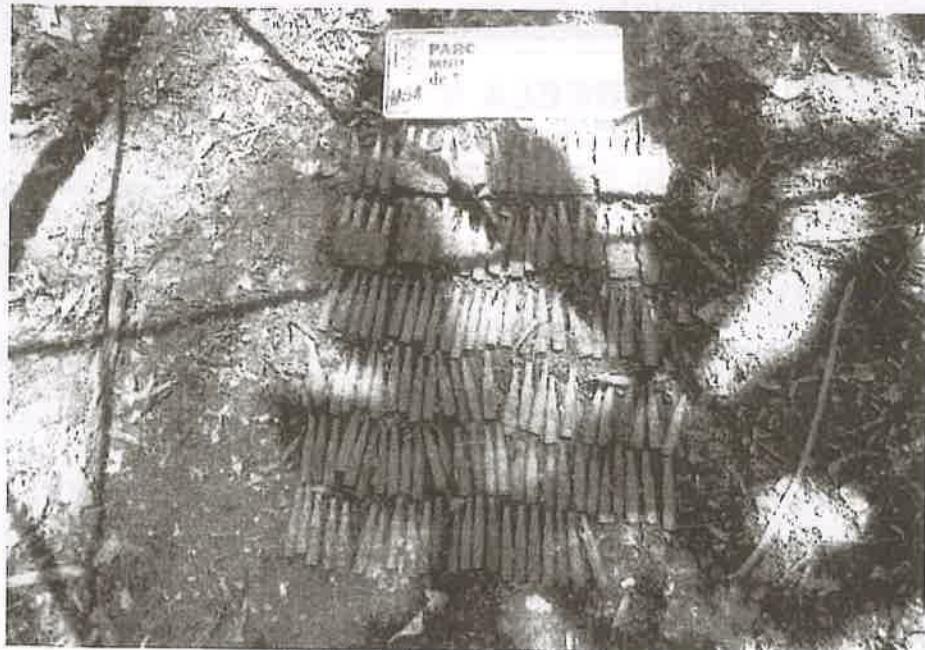
Foto 25: Municiones de Fogueo 7.62mm

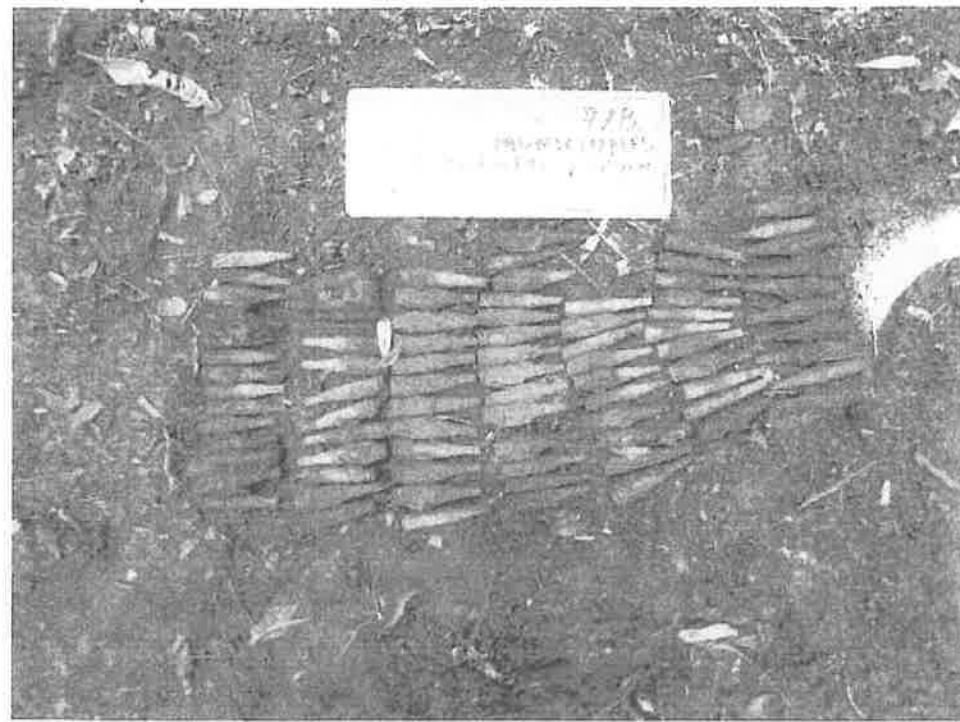
Foto 26: Municiones de Fogueo 7.62mm

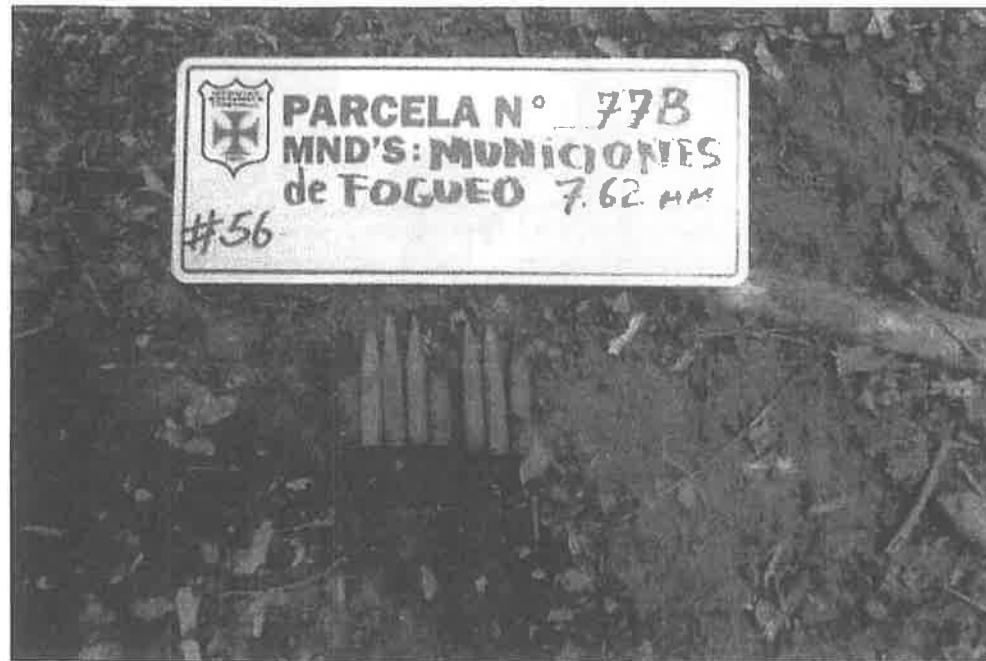
Foto 27: Municiones de Fogueo 7.62mm

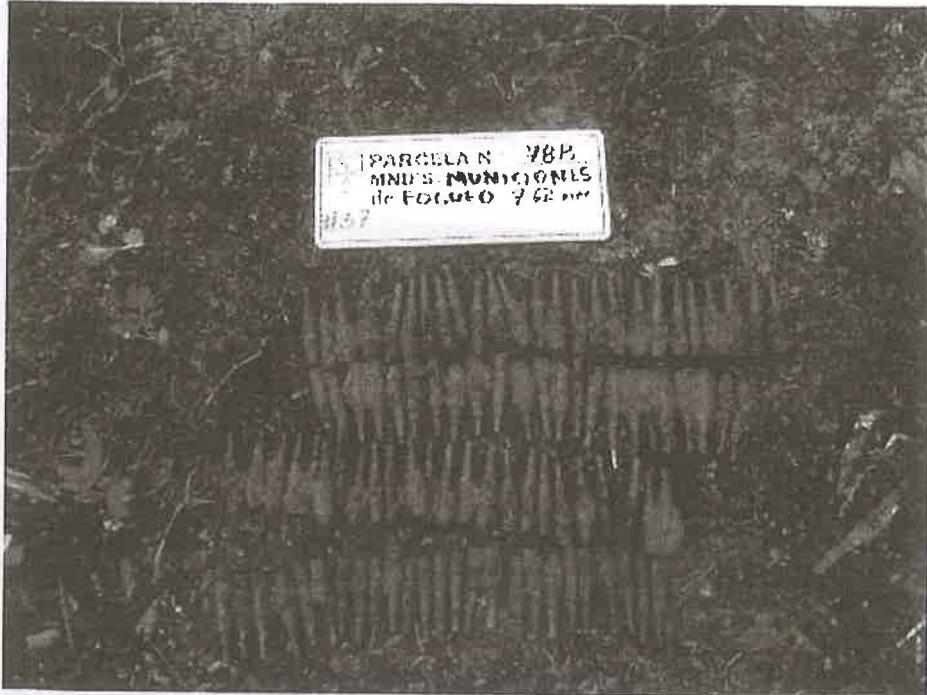
Foto 28: Municiones de Fogueo 7.62mm

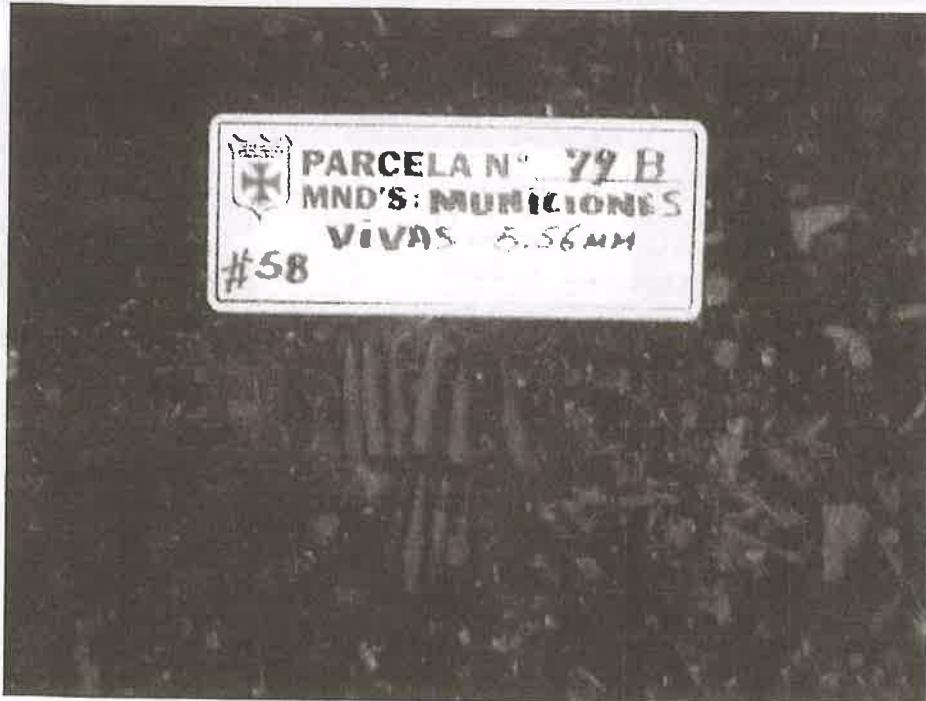
Foto 29: Municiones Vivas 5.56mm
