## 4. HALLAZGOS

### 4.1 Municiones No Detonadas (MNDs)

**ACTA DE LIBRANZA  
Línea de aducción Eje 1 –  
(Sub-Tramo III PK 10+118 –PK 7+200)**

**Proyecto De Saneamiento De Áreas Contaminadas  
Con Municiones No Detonadas En La Planta  
Potabilizadora Ing. JOSE G. RODRIGUEZ,  
HOWARD**

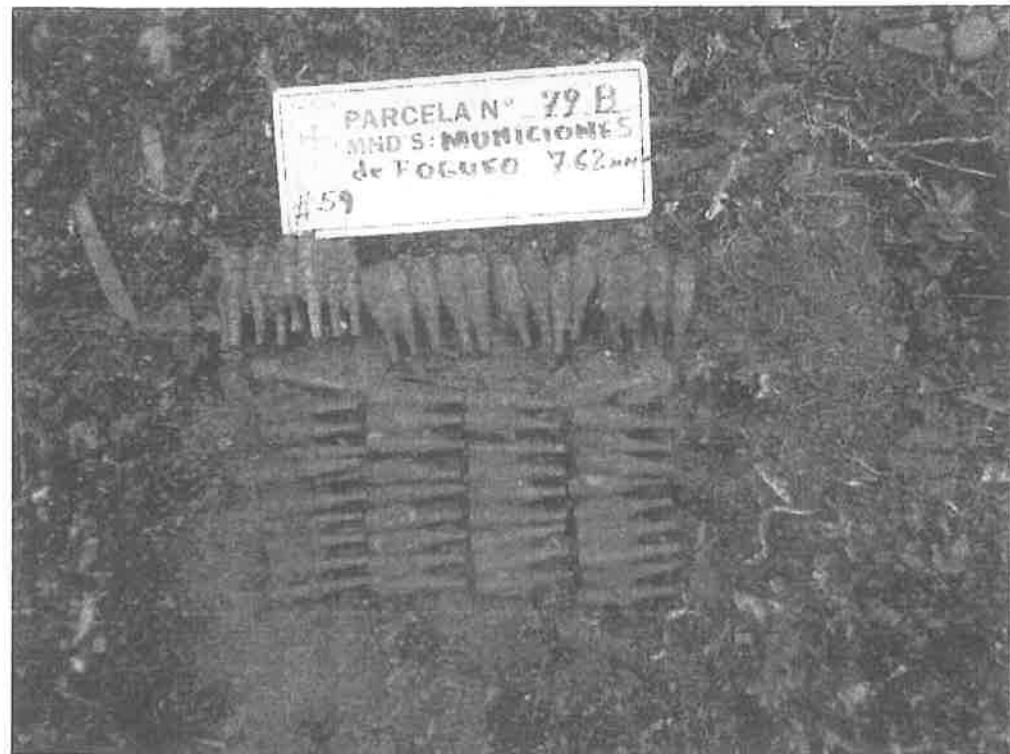
Foto 30: Municiones de Fogueo 7.62mm

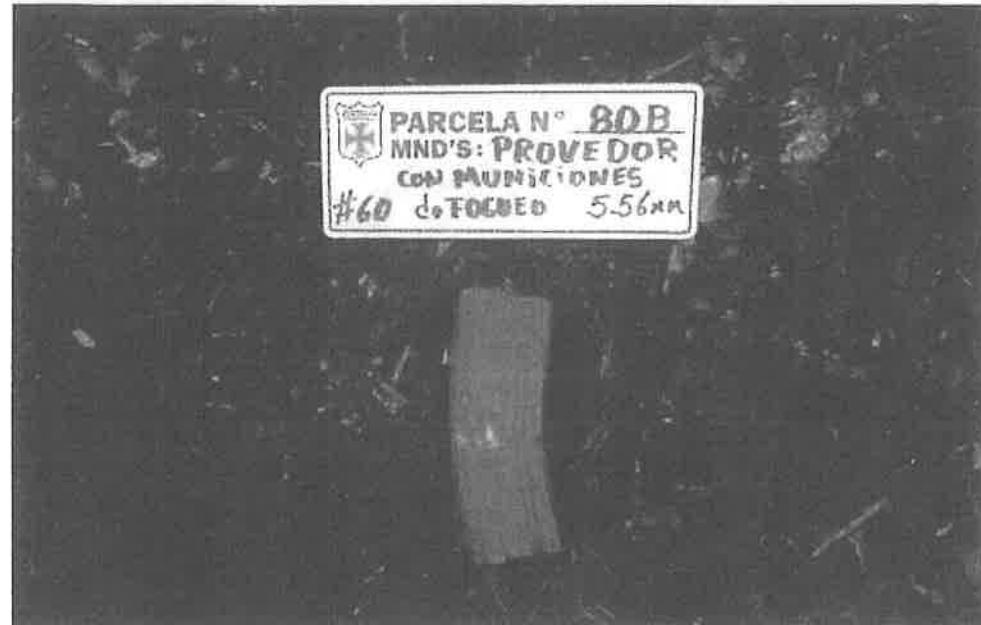
Foto 31: Proveedor con Municiones de Fogueo 5.56mm

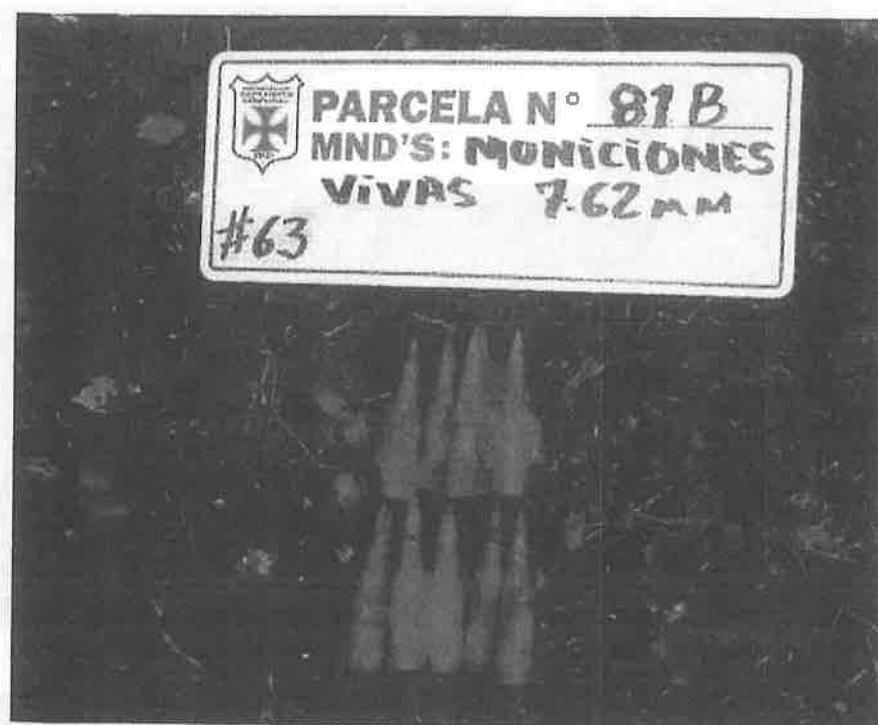
Foto 34: Municiones Vivas 7.62mm

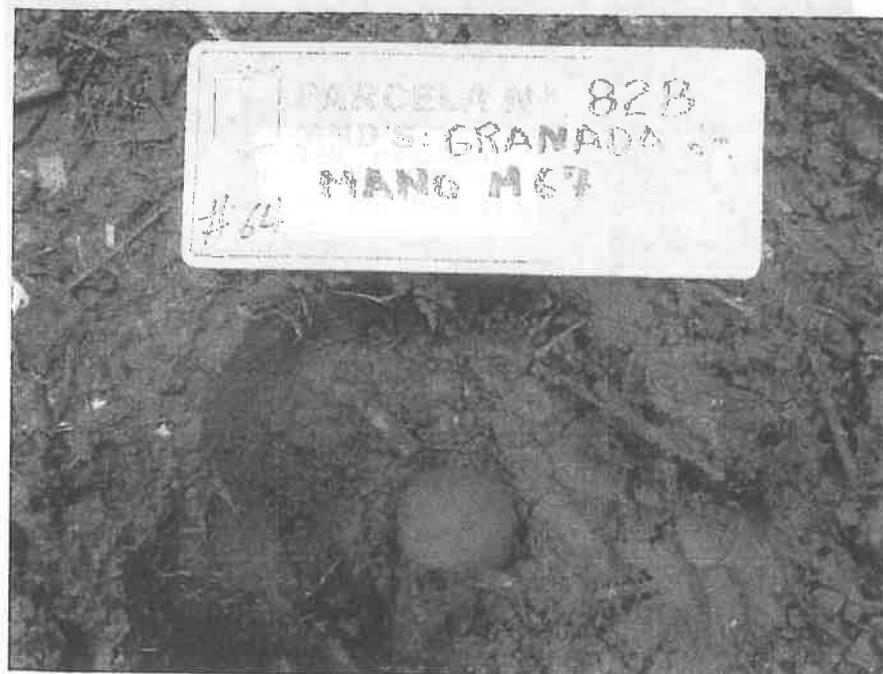
Foto 35: Granada de Mano M67

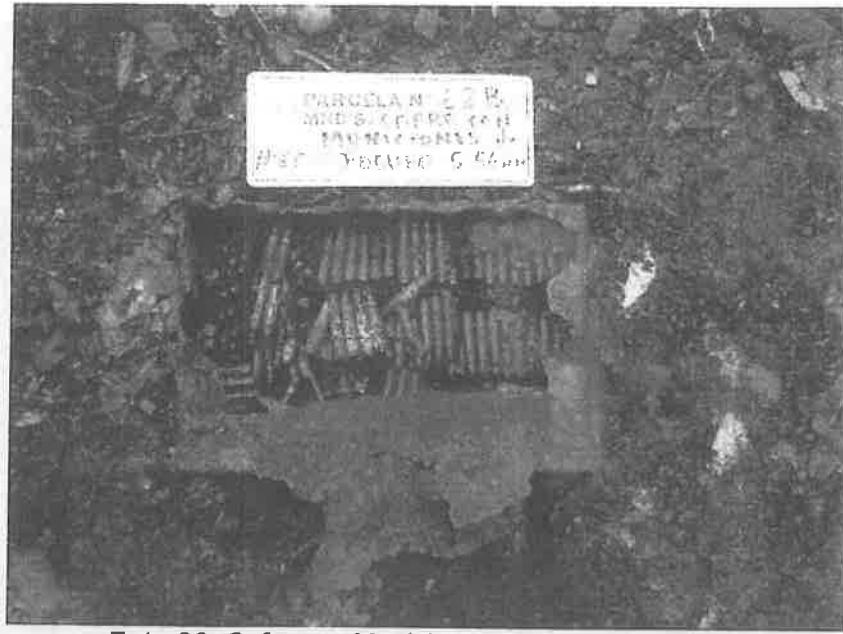
Foto 36: Cofre con Municiones de Foguero 5.56mm

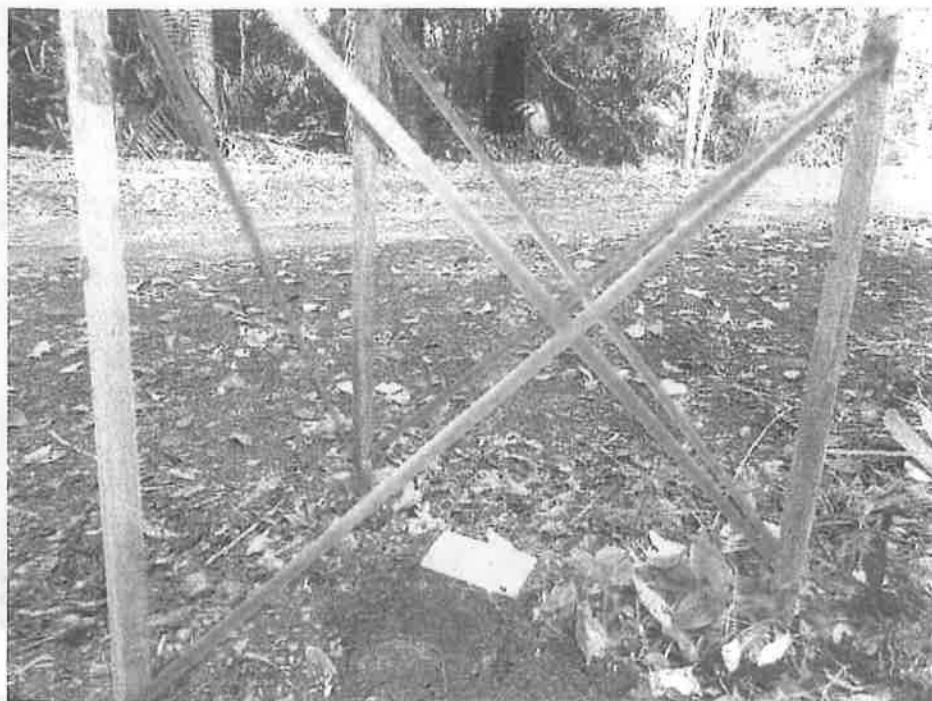
Foto 37: Bomba BDU33

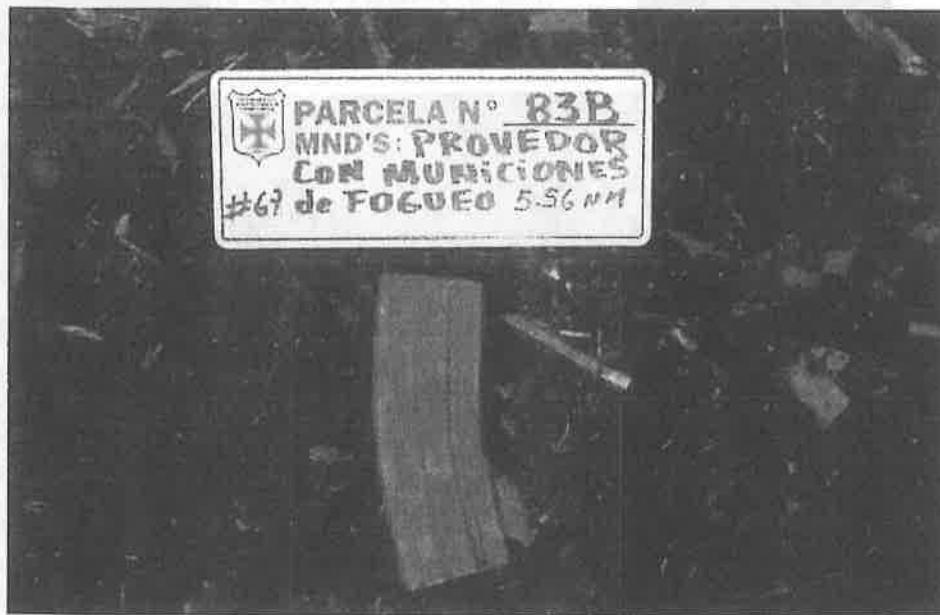
Foto 38: Proveedor con Municiones de Fogueo 5.56mm

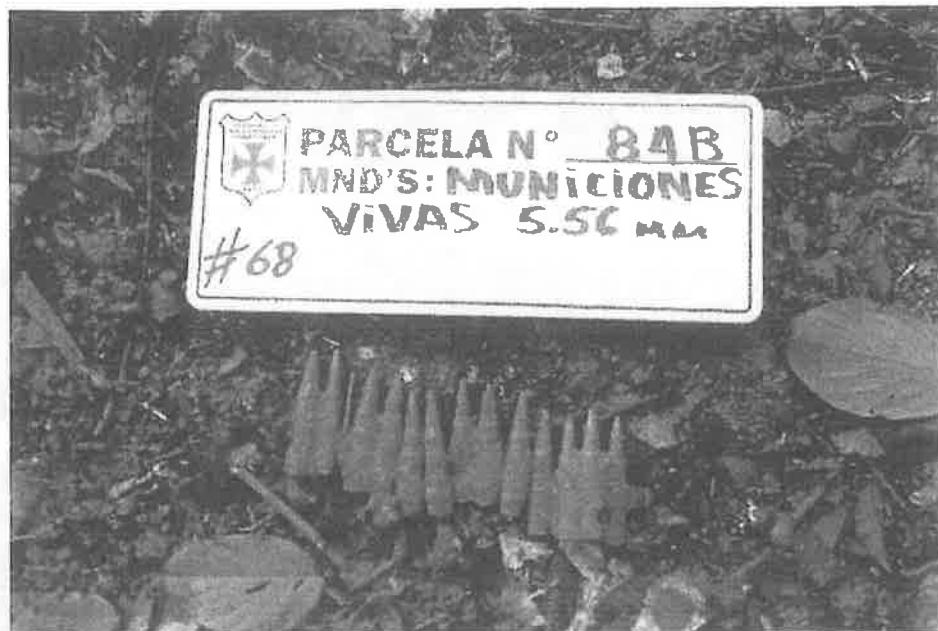
Foto 39: Municiones Vivas 5.56mm

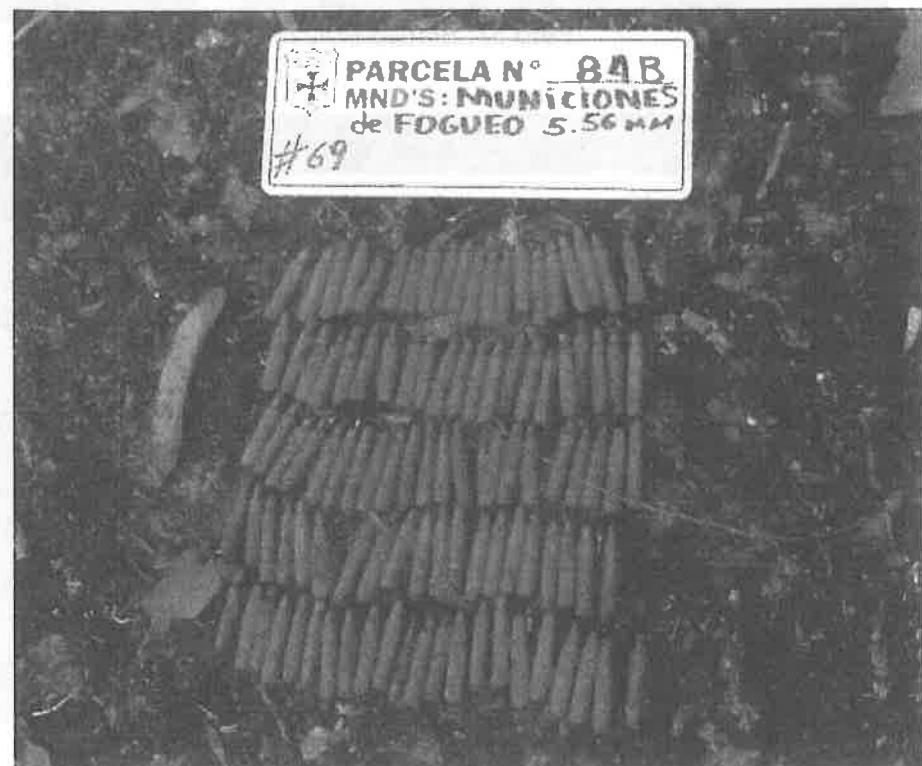
Foto 40: Municiones de Fogueo 5.56mm

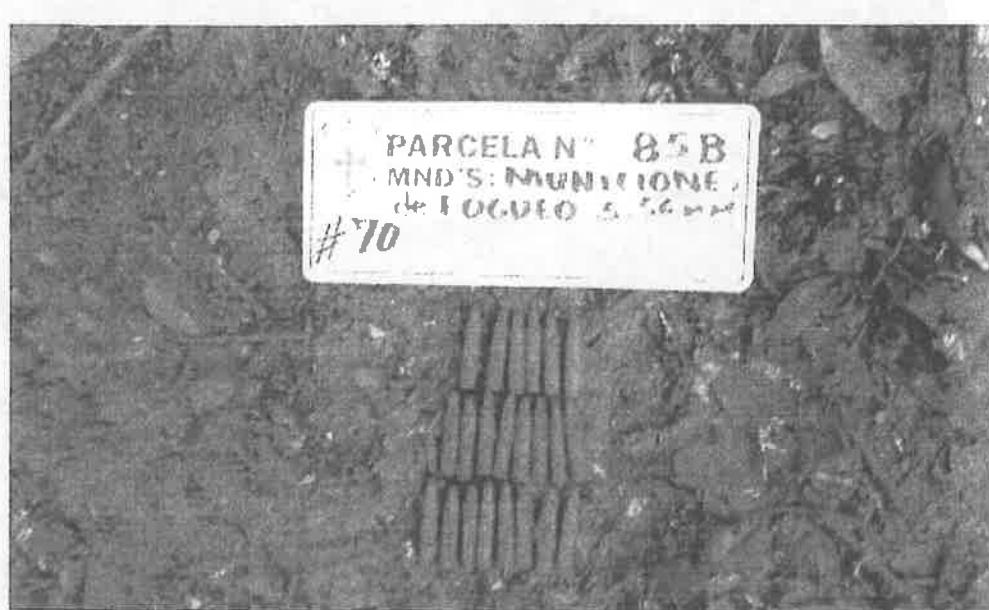
Foto 41: Municiones de Fogueo 5.56mm

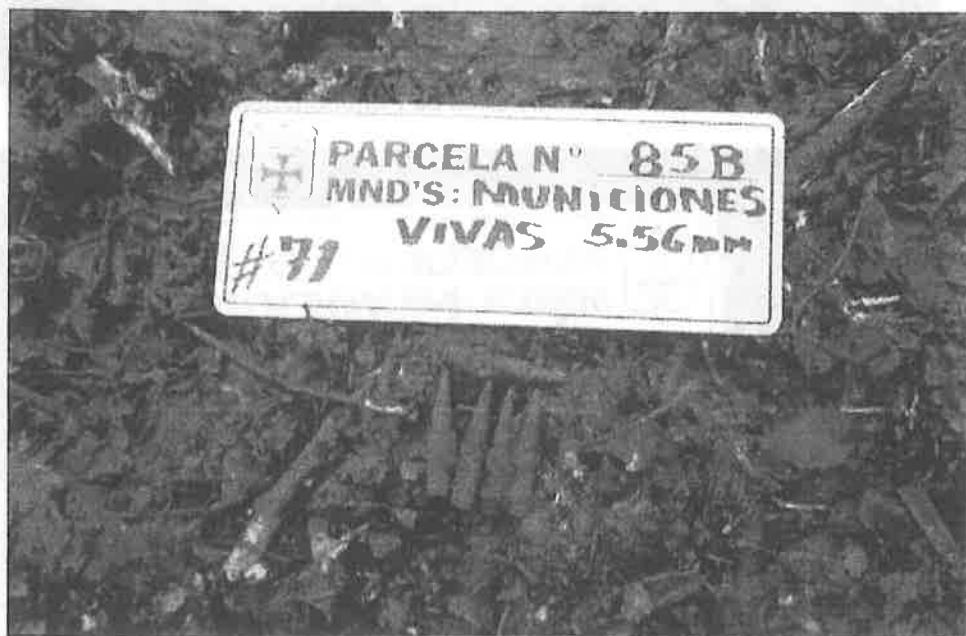
Foto 42: Municiones Vivas 5.56mm

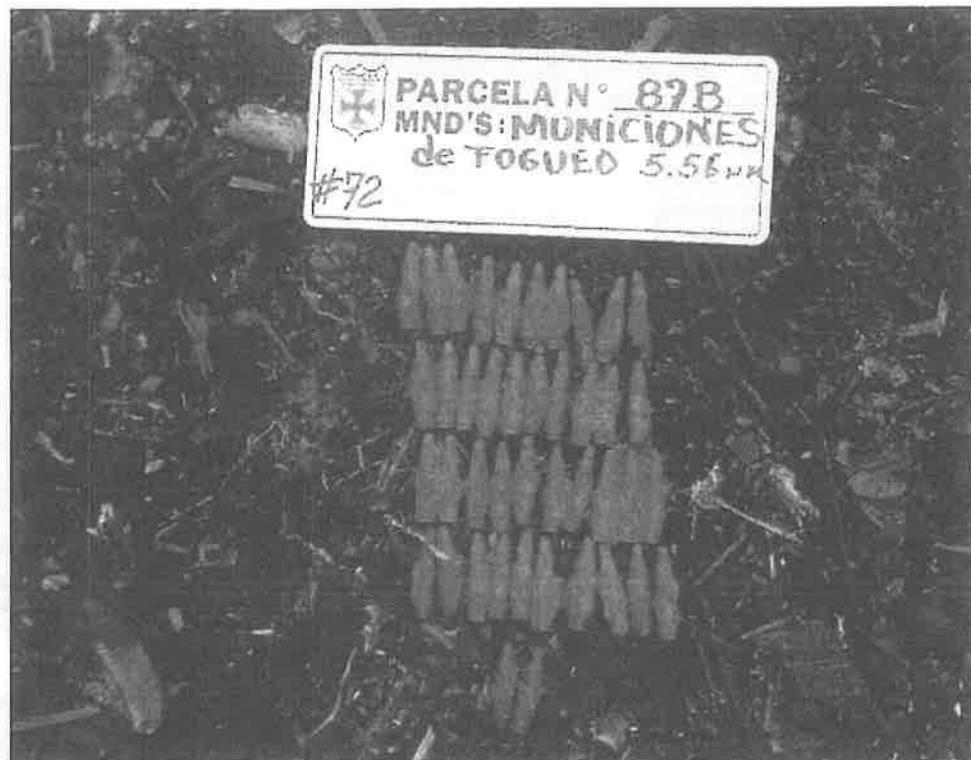
Foto 43: Municiones de Fogueo 5.56mm

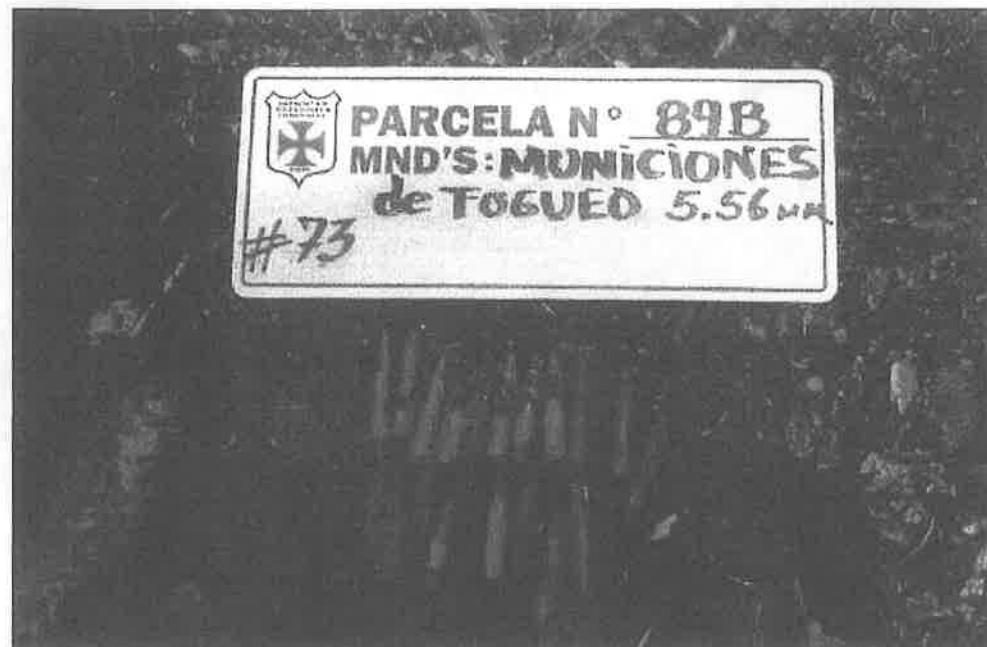
Foto 44: Municiones de Fogueo 5.56mm

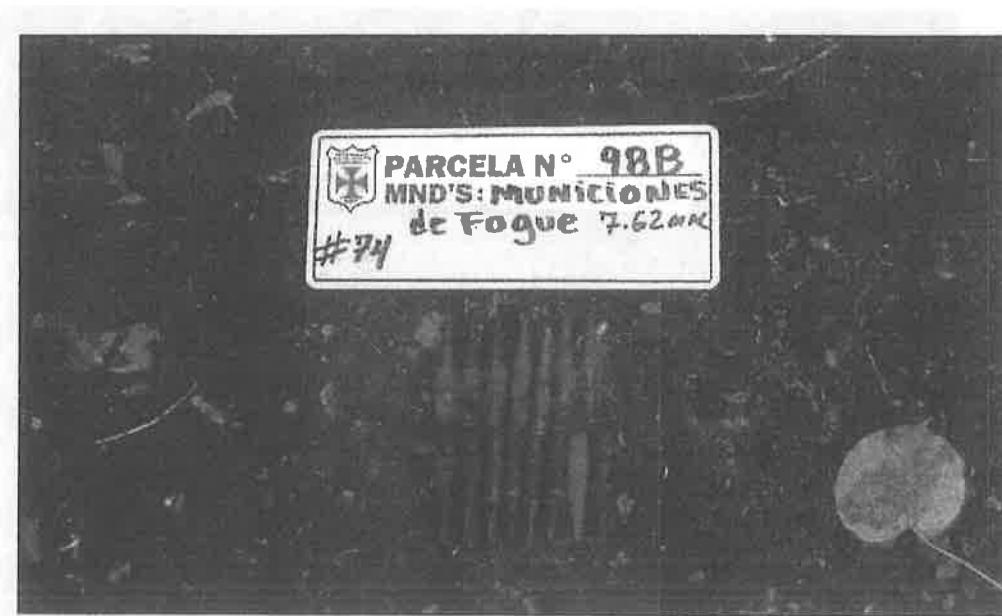
Foto 45: Municiones de Fogueo 7.62mm

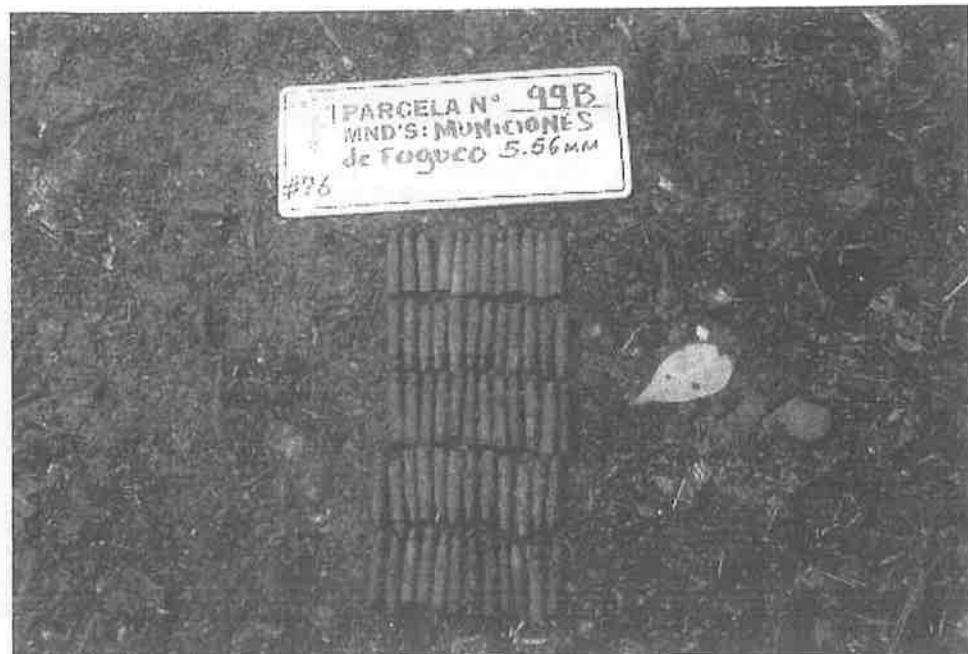
Foto 47: Municiones de Fogueo 5.56mm

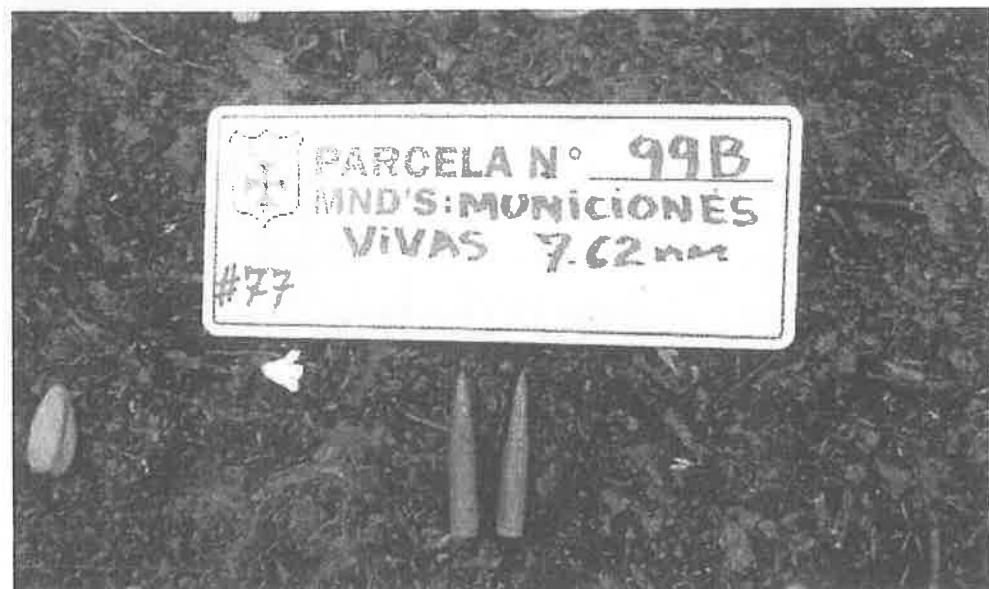
Foto 48: Municiones Vivas 7.62mm

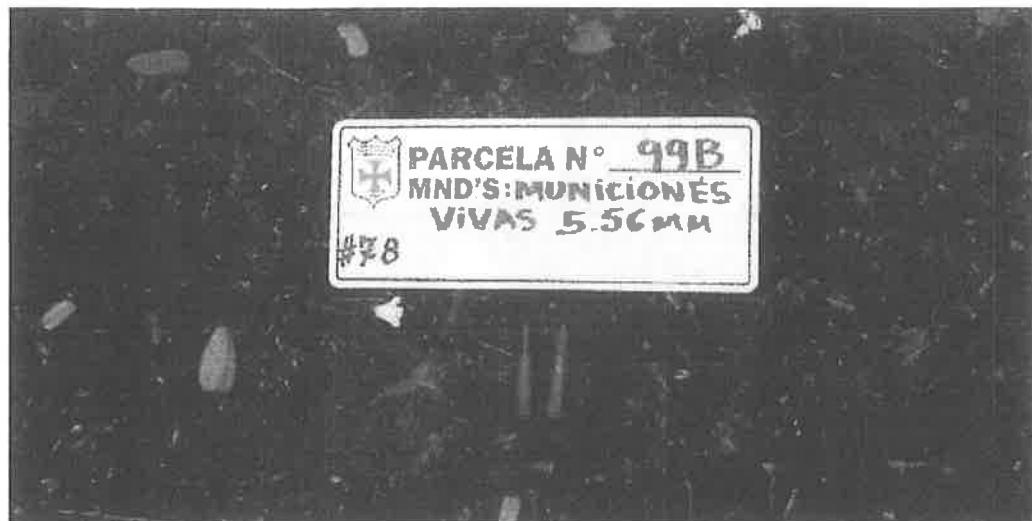
Foto 49: Municiones Vivas 5.56mm

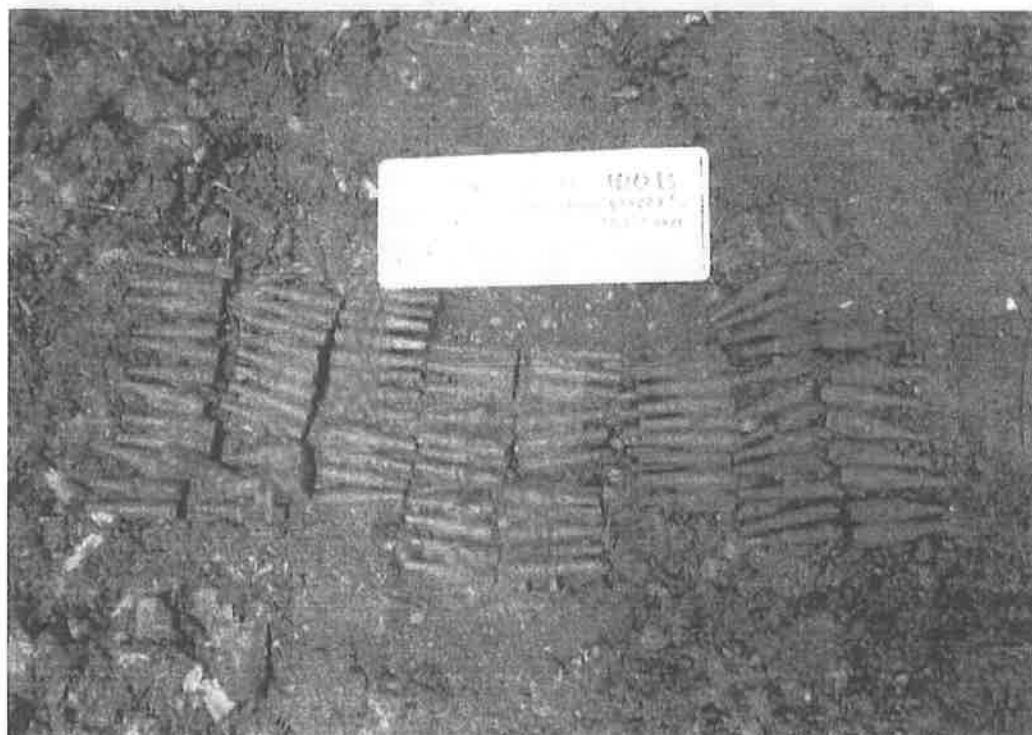
Foto 50: Municiones de Fogueo 7.62mm

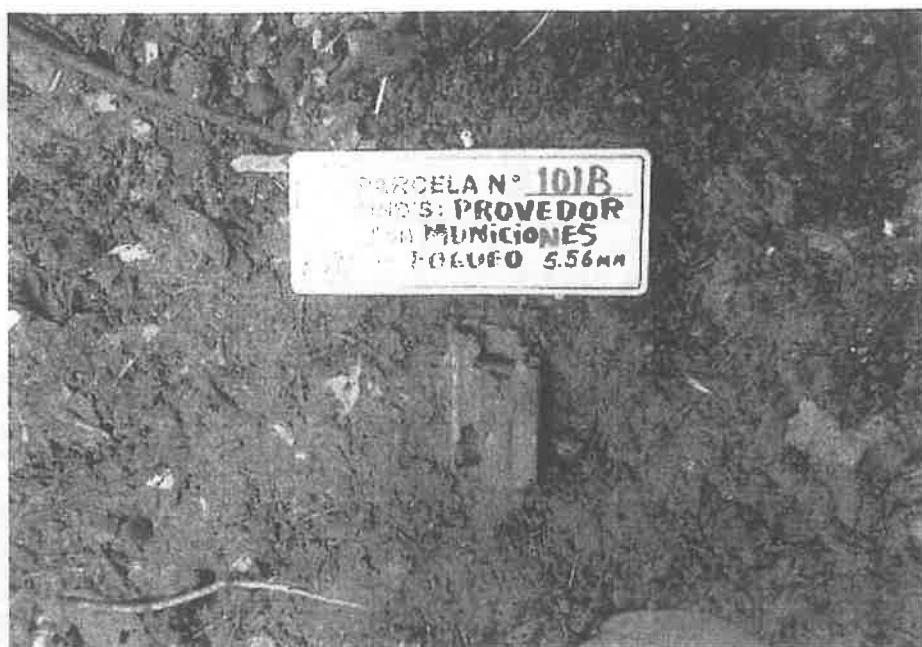
Foto 52: Proveedor de Municiones de Fogueo 5.56mm

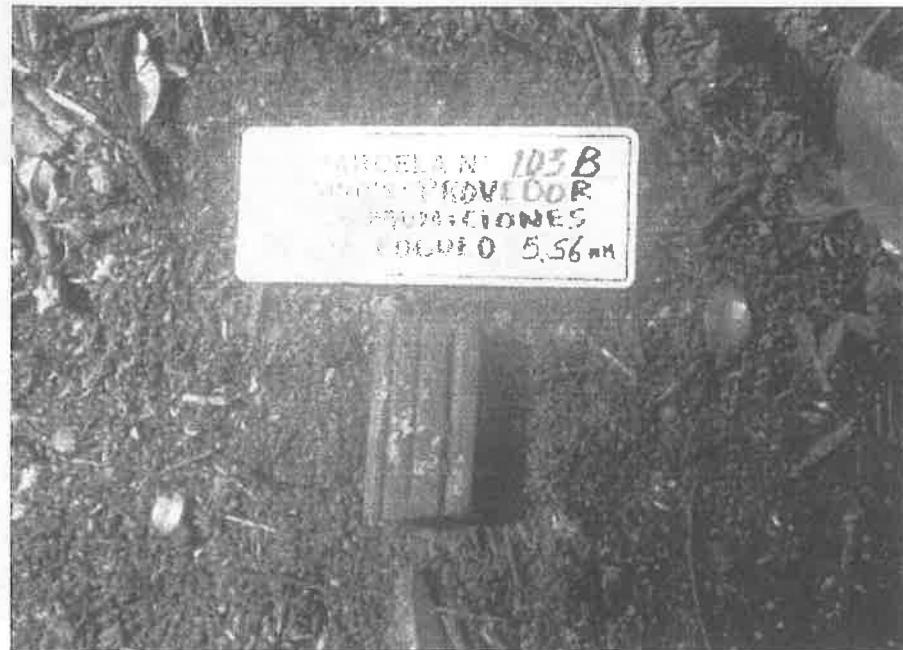
Foto 54: Proveedor con Municiones de Fogueo 5.56mm

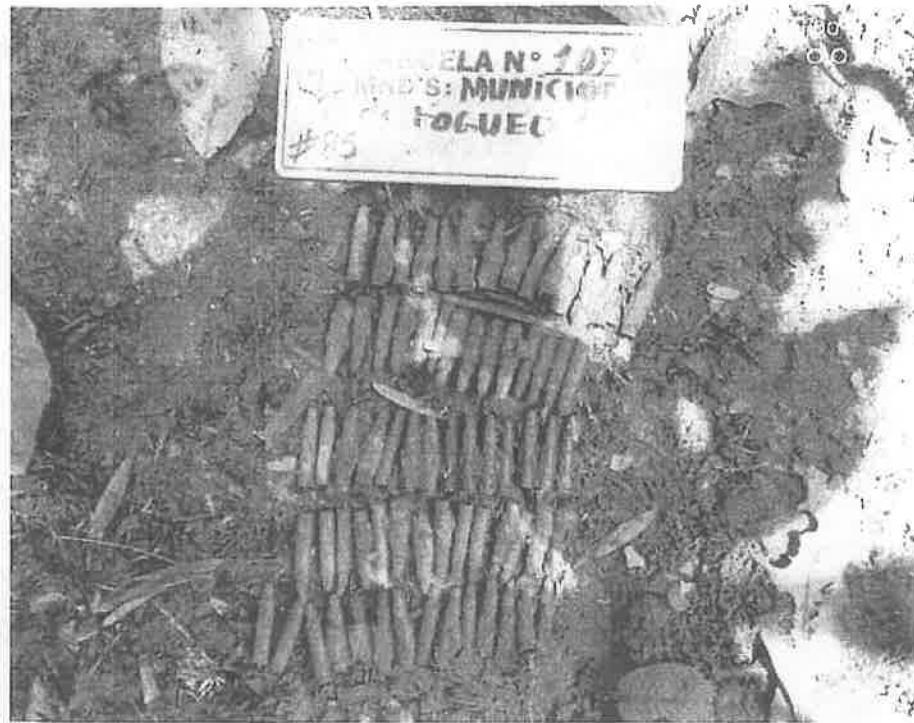
Foto 56: Municiones de Fogueo 5.56mm

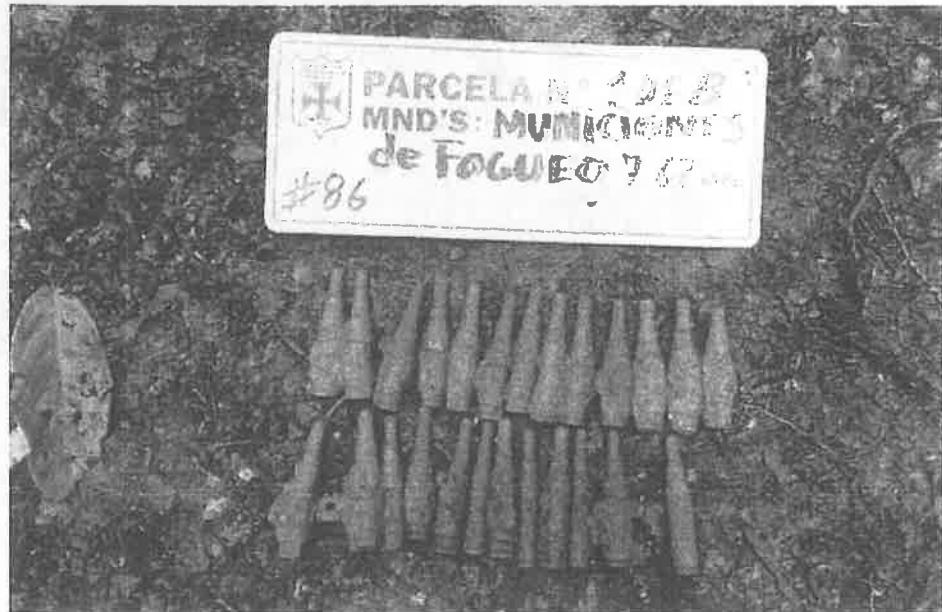
Foto 57: Municiones de Fogueo 7.62mm
